FORMULARZ AUDYTU BRD		Arkusz 1
Audytor	Artur Ryś	
Data, Godzina	01.06.2016 08:55	
Pogoda	Zachmurzenie: Całkowite

METRYKA WEDŁUG INWENTARYZACJI			
NR PRZEJŚCIA	1477		
DZIELNICA	Ochota	KATEGORIA	Ochota
ULICA	Plac Sokratesa Starynkiewicza	LICZBA PASÓW	1
SKRZYŻOWANIE ZJAZD	Nowogrodzka		
OPIS	przez pl. Starynkiewicza N

FORMULARZ AUDYTU BRD		Arkusz 2
NR PRZEJŚCIA	1477

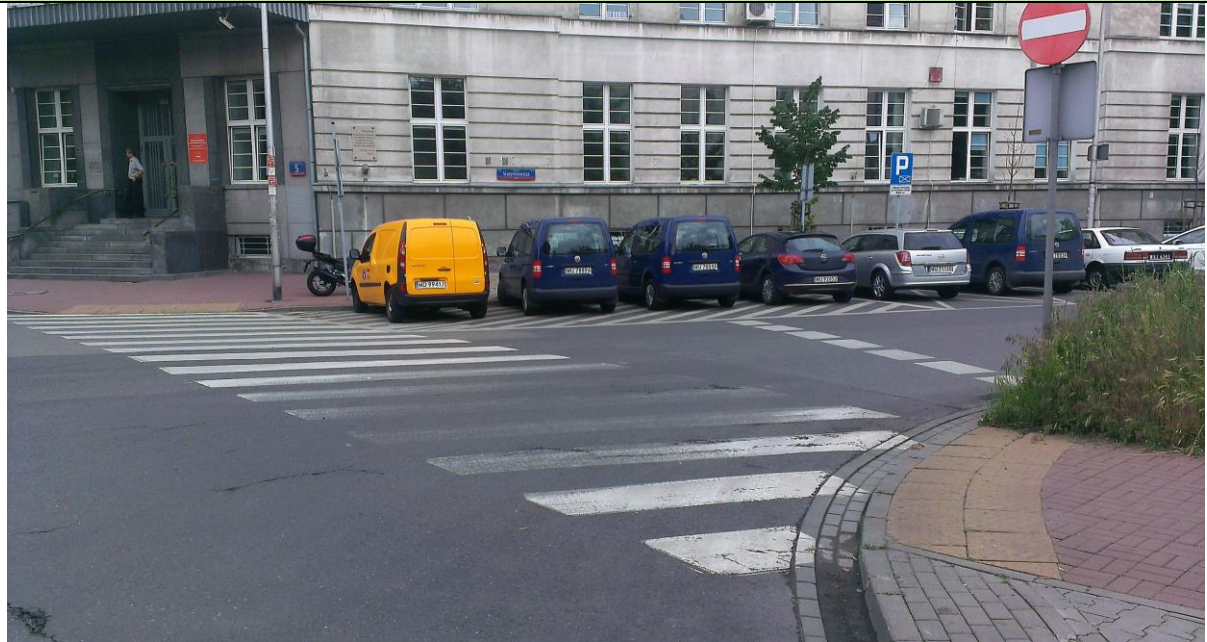
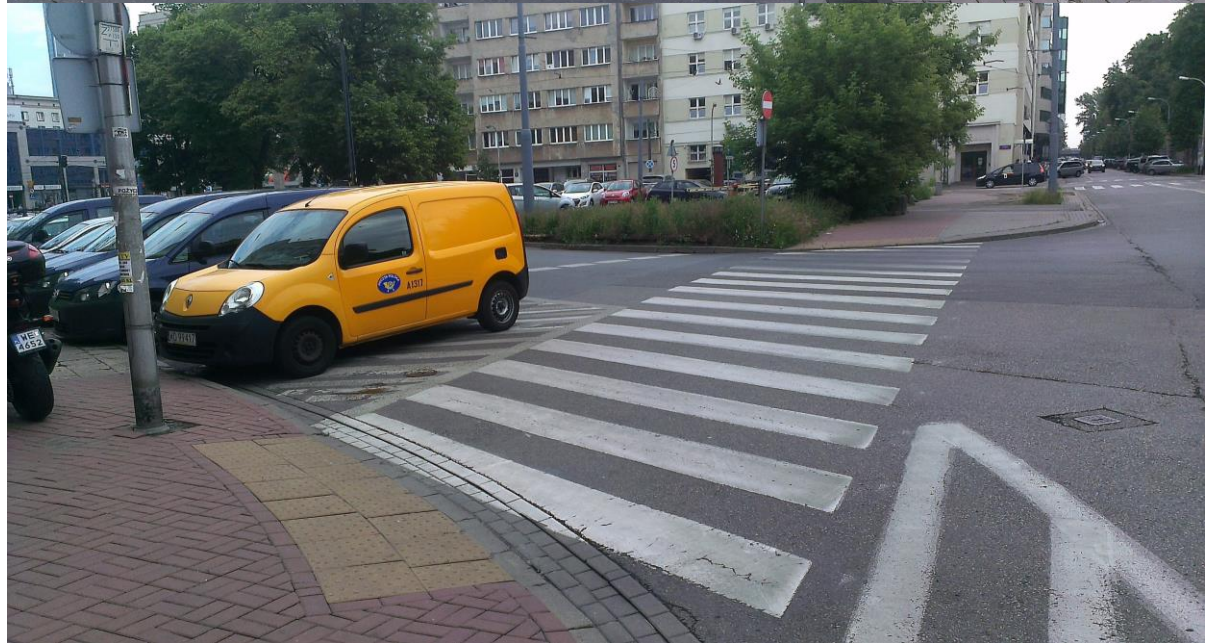
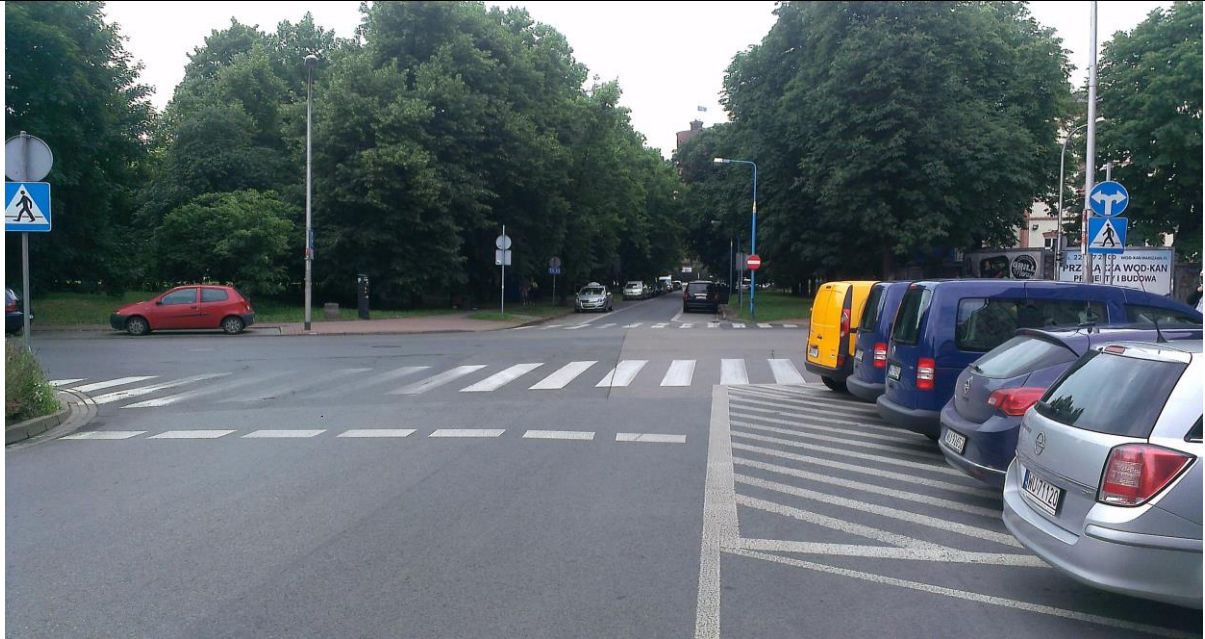
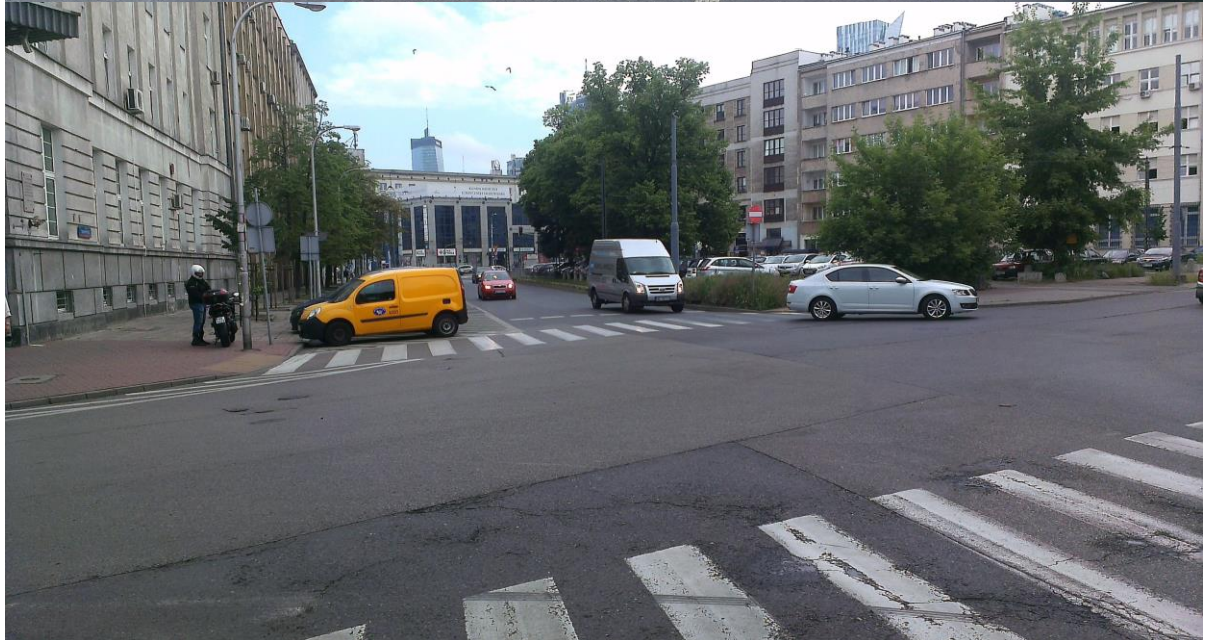
ZDJĘCIA

Parkowanie na polu wyłączonym z ruchu istotnie ograniczające widoczność przed przejściem.

Przejście o znacznej długości przez jezdnię o dużym natężeniu ruchu, poprowadzone przez jeden pas ruchu i przestrzeń zabezpieczoną jedynie polem wyłączonym z ruchu.

Poważnym problemem jest parkowanie na polu wyłączonym z ruchu przed przejściem, istotnie ograniczające widoczność od strony przejścia. Kierujący pojazdami w bezkrytyczny sposób pozostawiają swoje pojazdy na tych polach. Dochodzi do niebezpiecznych sytuacji, w których kierowcy w ostatnim momencie reagują na pieszych usiłujących przekraczać przejście.

Stwierdzono także brak pełnego zabezpieczenia przed możliwością zastawiania bezpośredniego rejonu przejścia przez parkujące pojazdy po obu stronach, co skutkować może dodatkowym zastawianiem pól widoczności.

Osobnym mankamentem jest zbyt mała odległość krawędzi przejścia od krawędzi jezdni prostopadłej, co sprawia, że pojazdy oczekujące na możliwość włączenia się do ulicy nadrzędnej blokują samo przejście, utrudniając lub uniemożliwiając przekraczanie jezdni pieszym.

Rekomenduje bezwzględną likwidację możliwości parkowania tuż przed opisywanym przejściem na polach wyłączonych z ruchu oraz skrócenie długości przejścia poprzez zastąpienie malowanych pól wyłączonych z ruchu krawężnikami. Zaleca się w obszarze zawężenia przejścia zlikwidować oznakowanie P-10 i zrealizować przestrzeń chodnika do nowej krawędzi jezdni. Pozwoli to pieszemu oczekiwać na przekroczenie jezdni w miejsc, w którym zapewniona będzie znacznie lepsza widoczność kierowca – pieszy. Należy przy tym odsunąć przejście od krawędzi ulicy prostopadłej na optymalną odległość od niej (4 do 6 m).

Dodatkowo w przestrzeni oczekiwania pieszy powinien być chroniony wysokim krawężnikiem. Ponadto rekomenduje się poprawę stanu oznakowania poziomego, jak również wyposażenie strefy przejścia w urządzenia uniemożliwiające zastawianie pól widoczności.
