FORMULARZ AUDYTU BRD		Arkusz 1
Audytor	Artur Ryś	
Data, Godzina	26.05.2017 11:30	
Pogoda	Zachmurzenie: Całkowite

METRYKA WEDŁUG INWENTARYZACJI			
NR PRZEJŚCIA	1528		
DZIELNICA	Mokotów	KATEGORIA	powiatowa
ULICA	Jurija Gagarina	LICZBA PASÓW	3
SKRZYŻOWANIE ZJAZD	Sułkowska		
OPIS	przez Gagarina, jezdnia S

NR PRZEJŚCIA

1528

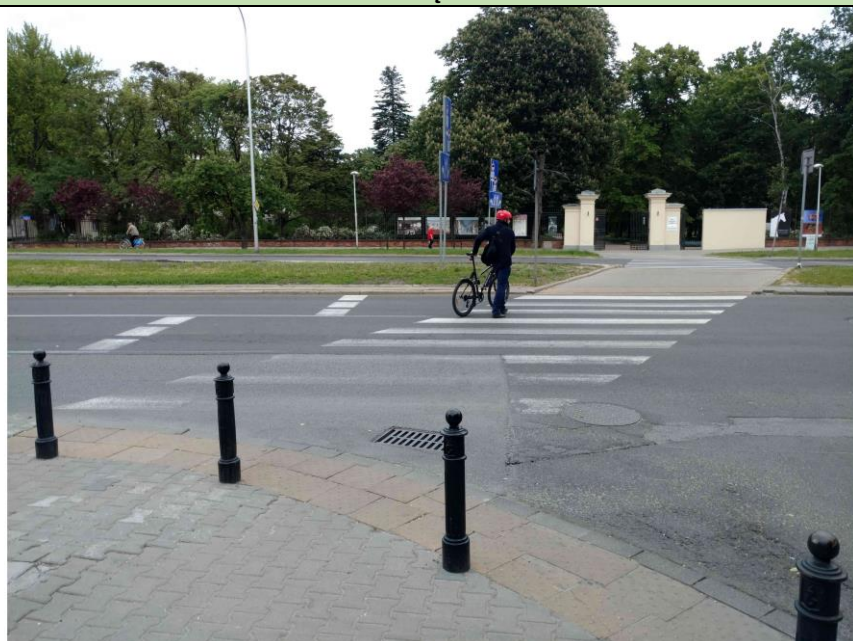
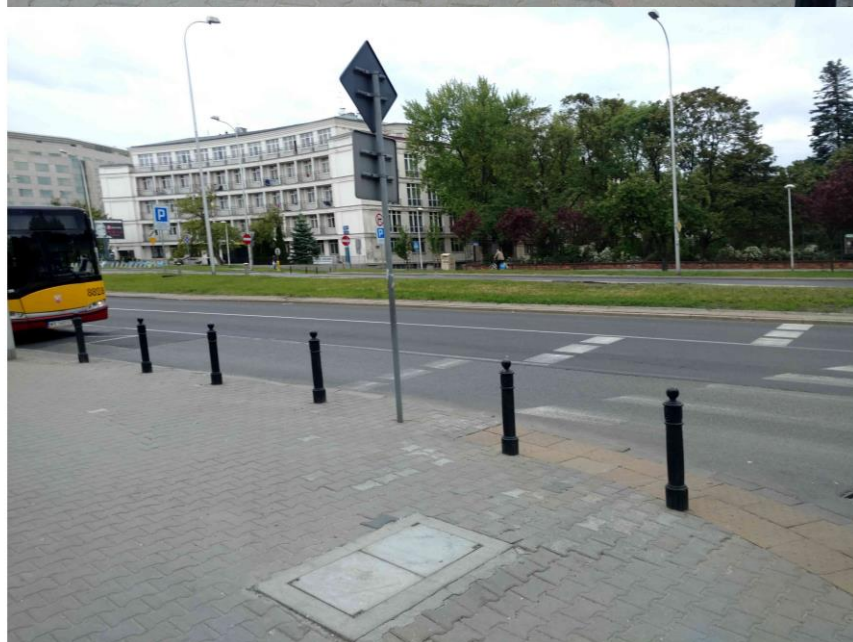
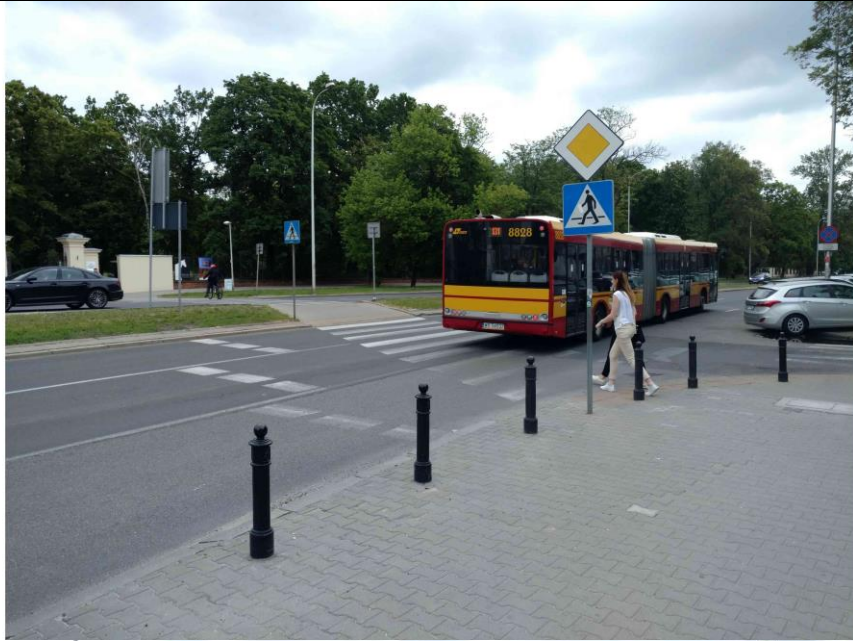
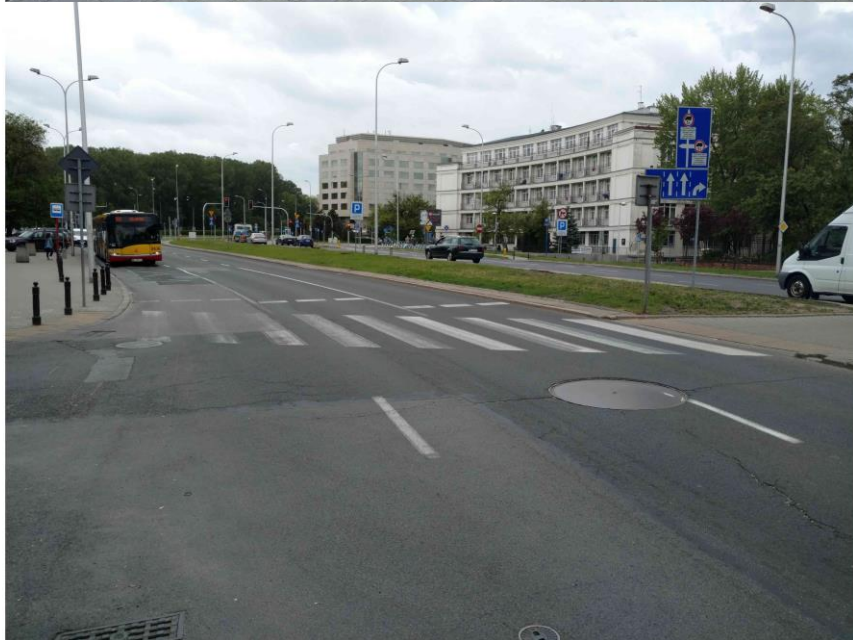
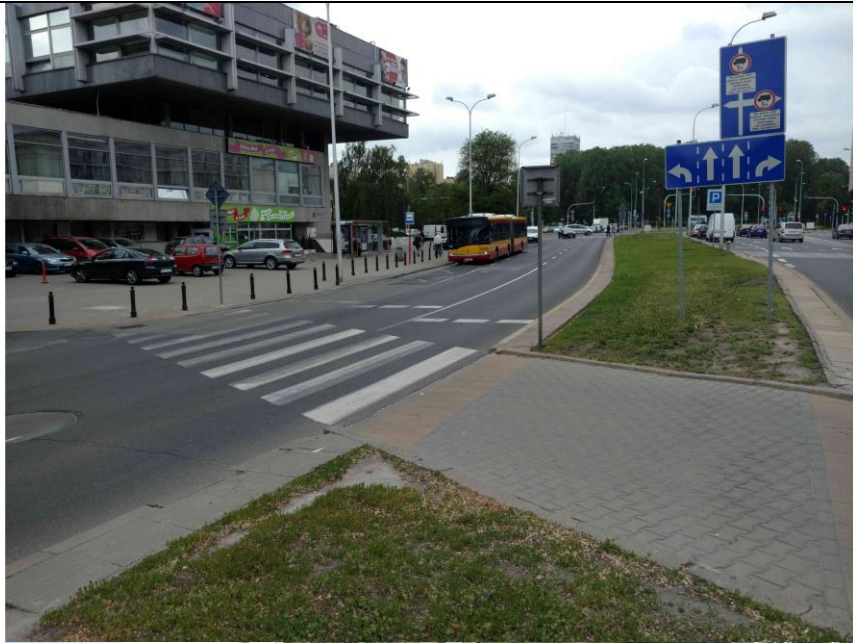
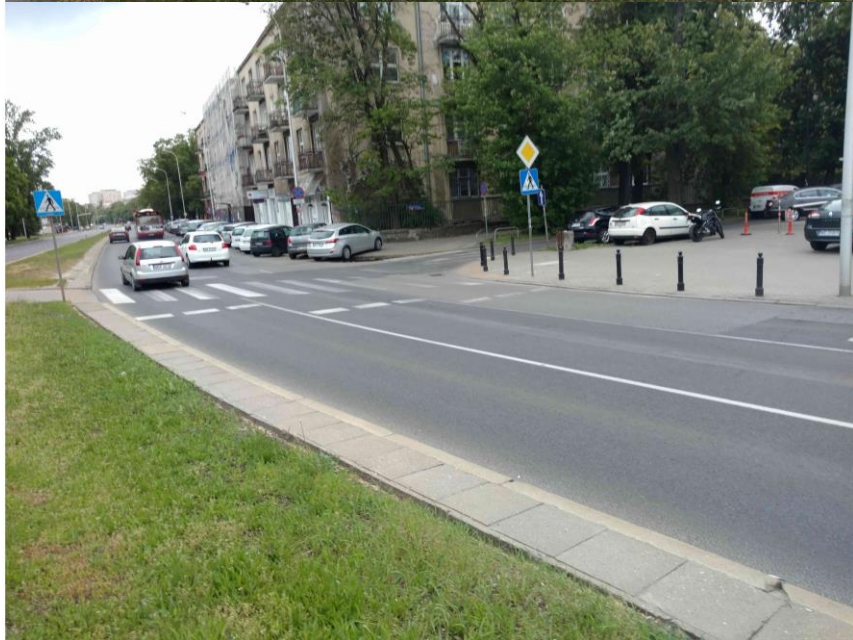
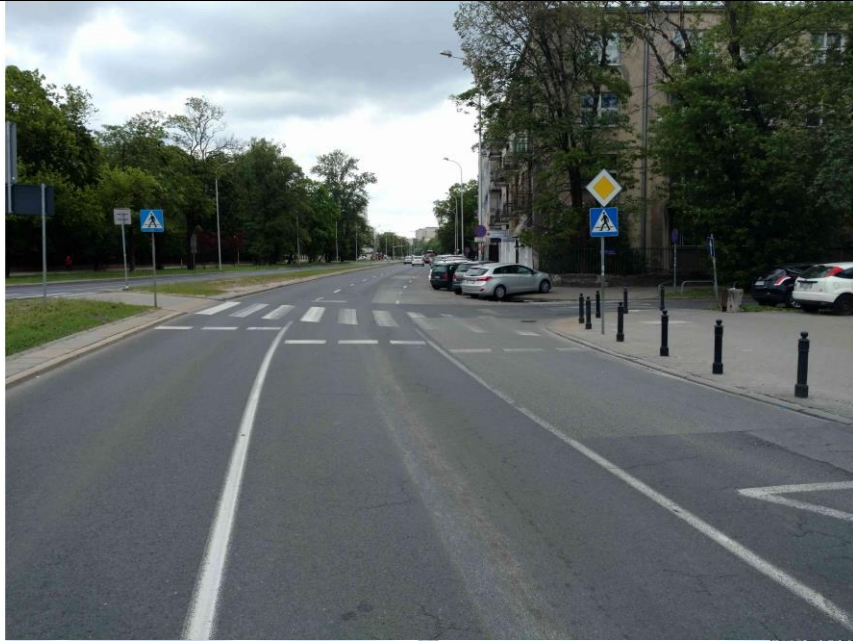
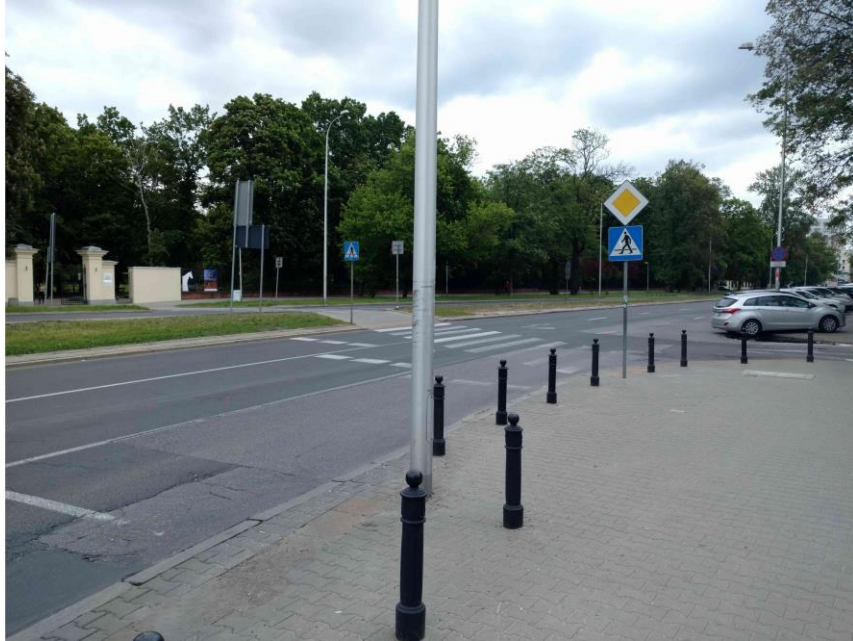
ZDJĘCIA

Przejście przez jezdnię o dużym natężeniu ruchu w przekroju jednokierunkowym trzypasowym, co w połączeniu z zaobserwowanymi w czasie inspekcji znacznymi prędkościami pojazdów (długi prosty odcinek) czyni je niebezpiecznym. Powodem tego jest między innymi to, że przejście przez trzy pasy w jednym kierunku jest zawsze obciążone zagrożeniem dla pieszych z uwagi na możliwość odmiennych zachowań kierujących, dojeżdżających do przejścia równoległe. W sytuacji, gdy jeden z pojazdów zmniejszy prędkość, by pozwolić przekroczyć jezdnię pieszemu, drugi może jej nie zredukować i w przypadku wejścia pieszego na jezdnię - potrącić go. Dodatkowym zagrożeniem dla pieszych jest to, że jest ono położone w skosie, co dodatkowo jeszcze wydłuża trasę przejścia przez pieszego, ekspozując go na ryzyko potrącenia znacznie dłużej. Z przejścia korzysta dużo osób udających się do pobliskiego parku, na przykład matki z dziećmi w wózkach.

Innym poważnym mankamentem przejścia jest obecność przystanku autobusowego na jezdni przed przejściem. Autobus wymieniający pasażerów na przystanku bardzo istotnie ogranicza widoczność jezdni i możliwość oceny sytuacji na drodze, również dlatego, że krawędź przejścia od strony przystanku jest położona na łuku wyokrąglającym, wycofane w stosunku do osi prawego pasa ruchu, a więc w bardzo niekorzystnej konfiguracji związanej z oceną warunków widoczności w obrębie przejścia. Ponadto stwierdzono występowanie wysokich prędkości przejeżdżających pojazdów i brak zabezpieczenia przy krawędzi jednej ze stron przejścia.

Innym stwierdzonym problemem przejścia jest występowanie wpustu deszczowego na nim. Istnieje ryzyko utknięcia koła roweru, koła wózka inwalidzkiego, wózka dziecięcego lub obcasów buta. Utknięcie lub potknięcie się osoby podczas przekraczania jezdni sprawi, że pieszy będzie przechodził przez jezdnię dłużej niż zakładał.

Wymienione wyżej mankamenty bardzo istotnie przyczyniają się do powstawania zagrożeń dla niechronionych uczestników ruchu.

Ograniczenia widoczności mogą powodować niebezpieczne sytuacje w obrębie przejścia. Kierujący zbliżający się do przejścia muszą mieć możliwość dostrzegania pieszych zbliżających się do przejścia i jednocześnie piesi muszą mieć możliwość obserwacji potoków ruchu. Niezabezpieczone krawędzie przejścia niosą ryzyko przejeżdżania przez chodnik lub nawet parkowania na nim i blokowania przejścia.

Rekomenduje się instalację sygnalizacji świetlnej na przejściu oraz odsunięcie strefy przystanku na odległość pozwalającą na zapewnienie pełnego pola widoczności przed przejściem. Zaleca się także likwidację wpustu deszczowego z przejścia.
