FORMULARZ AUDYTU BRD		Arkusz 1
Audytor	Tomasz Mackun	
Data, Godzina	14.07.2016 10:00	
Pogoda	Zachmurzenie: Częściowe

METRYKA WEDŁUG INWENTARYZACJI			
NR PRZEJŚCIA	1640		
DZIELNICA	Śródmieście	KATEGORIA	Śródmieście
ULICA	Szymanowska	LICZBA PASÓW	3
SKRZYŻOWANIE ZJAZD	Słomińskiego		
OPIS	przez Słomińskiego, jezdnia S

NR PRZEJŚCIA

1640

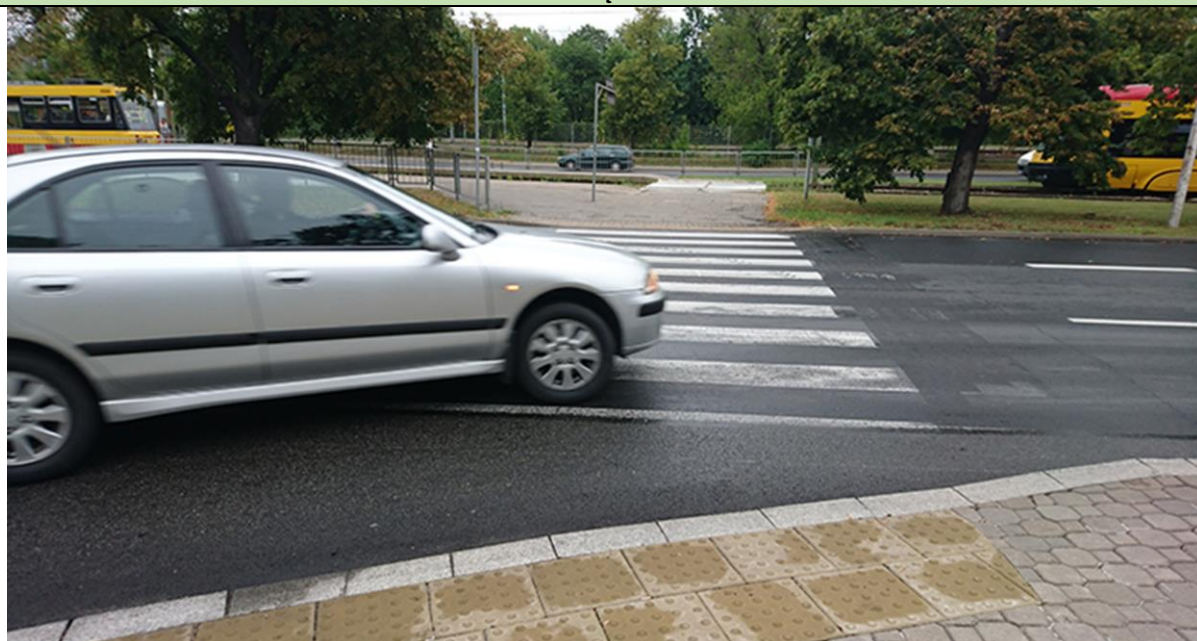
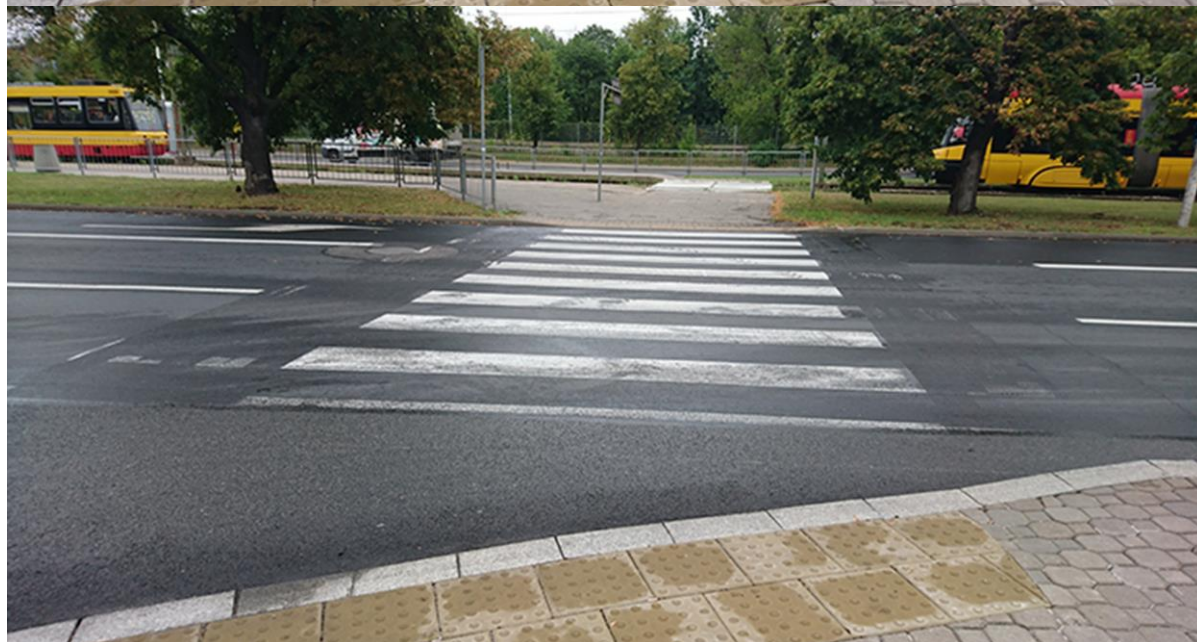
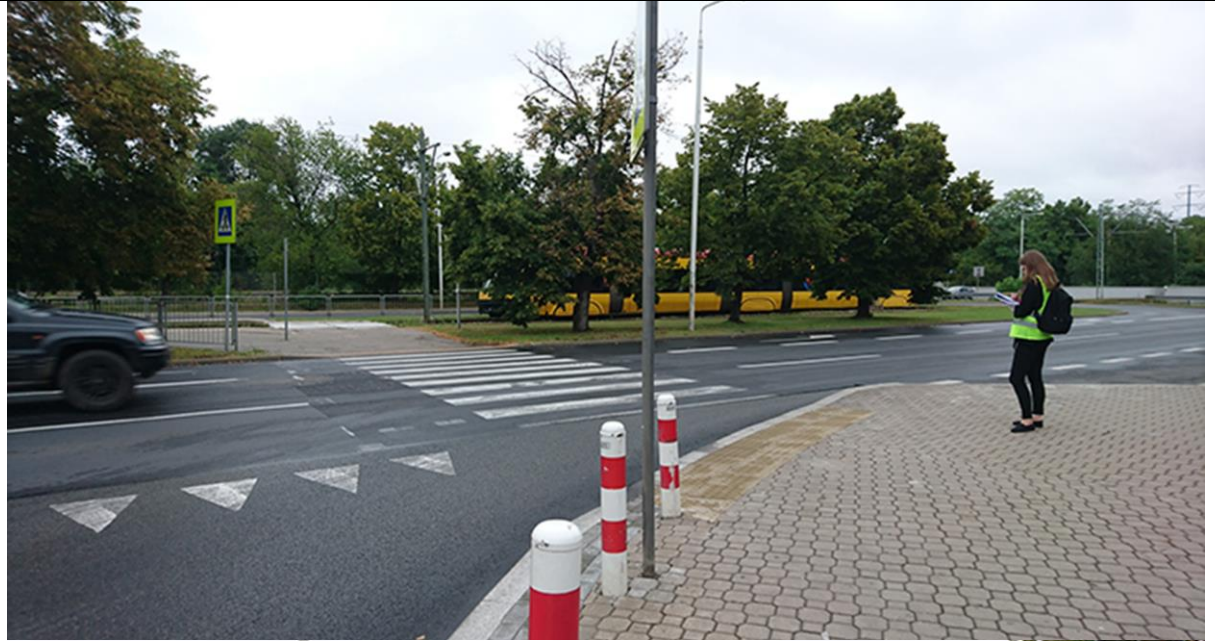
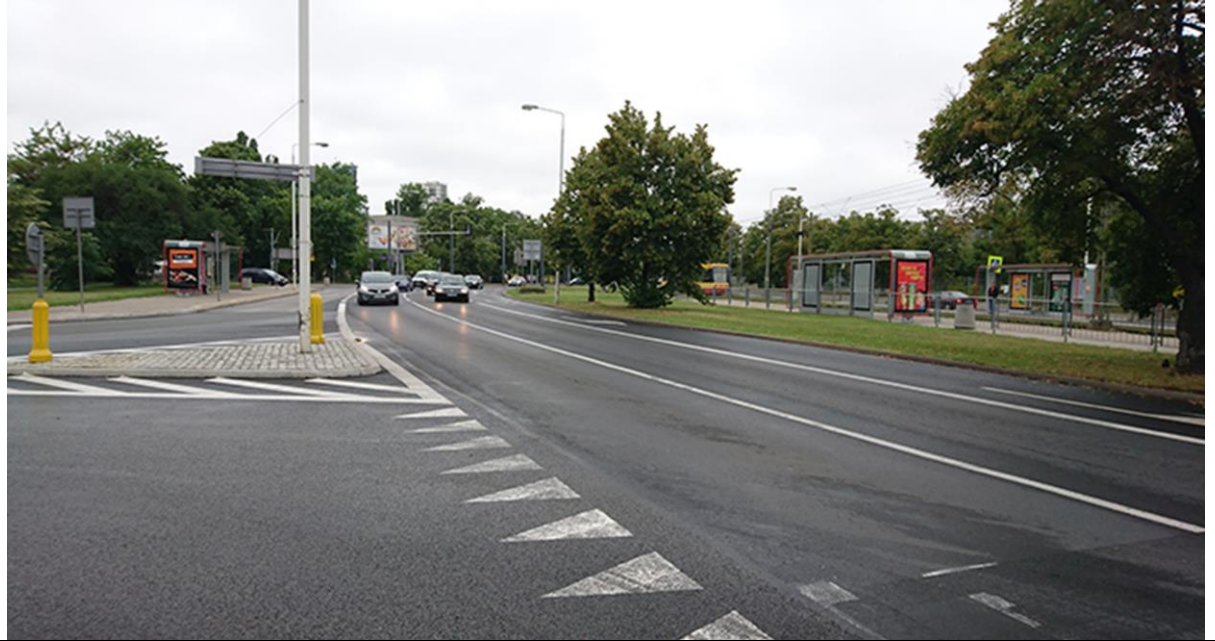
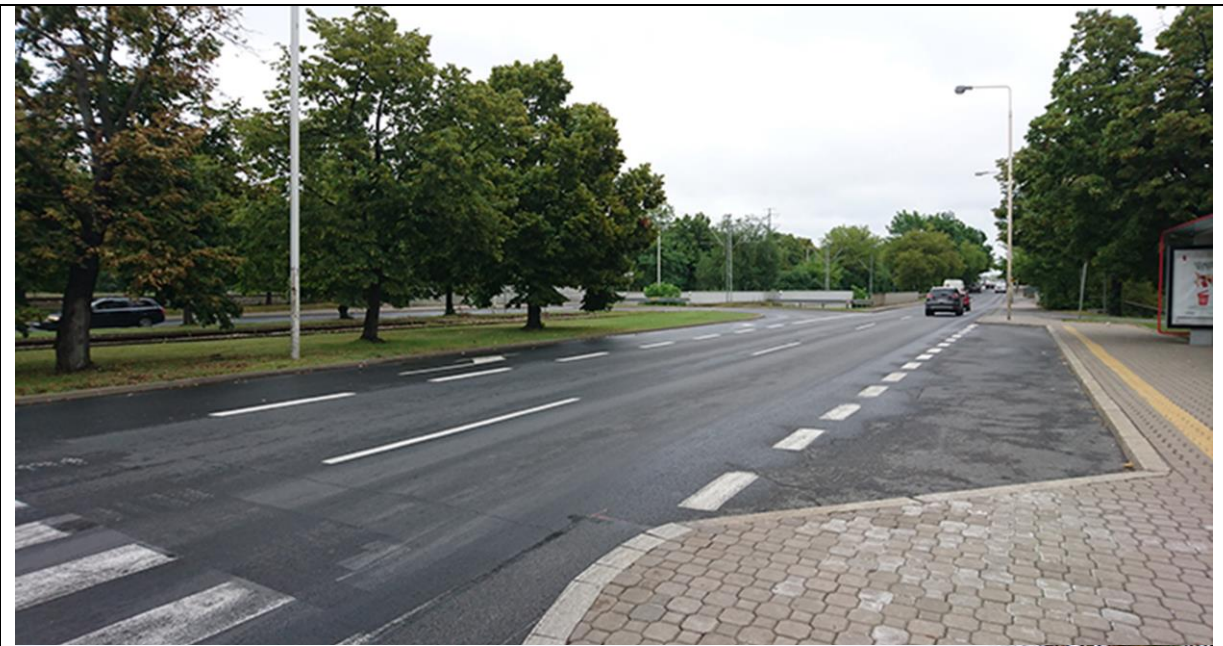
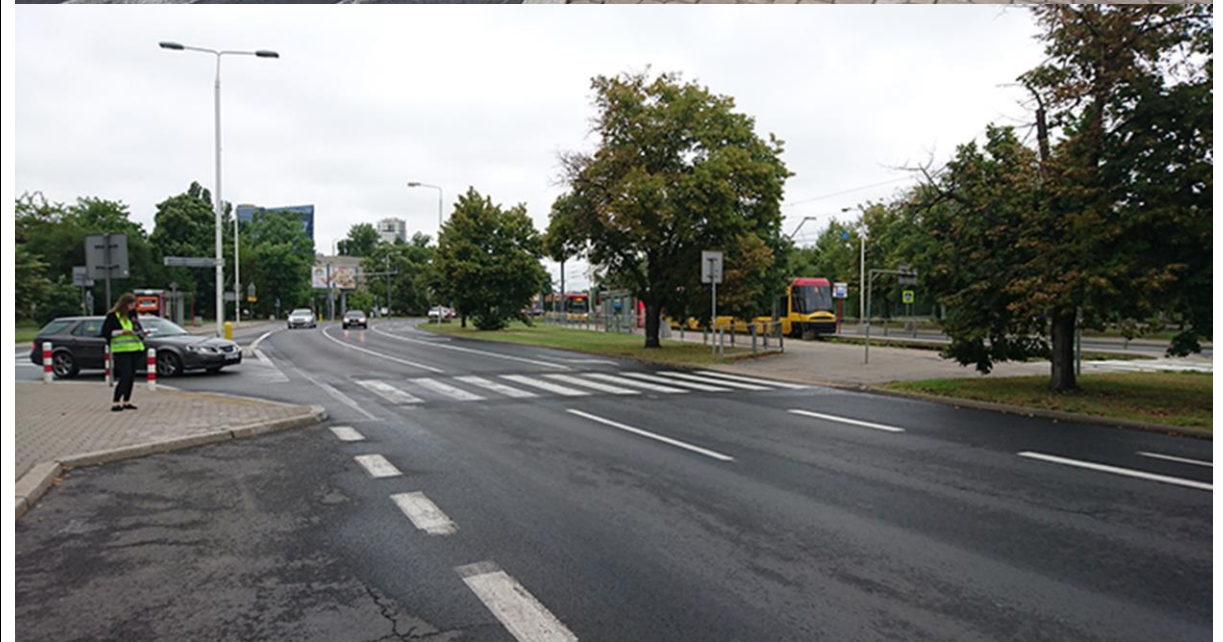
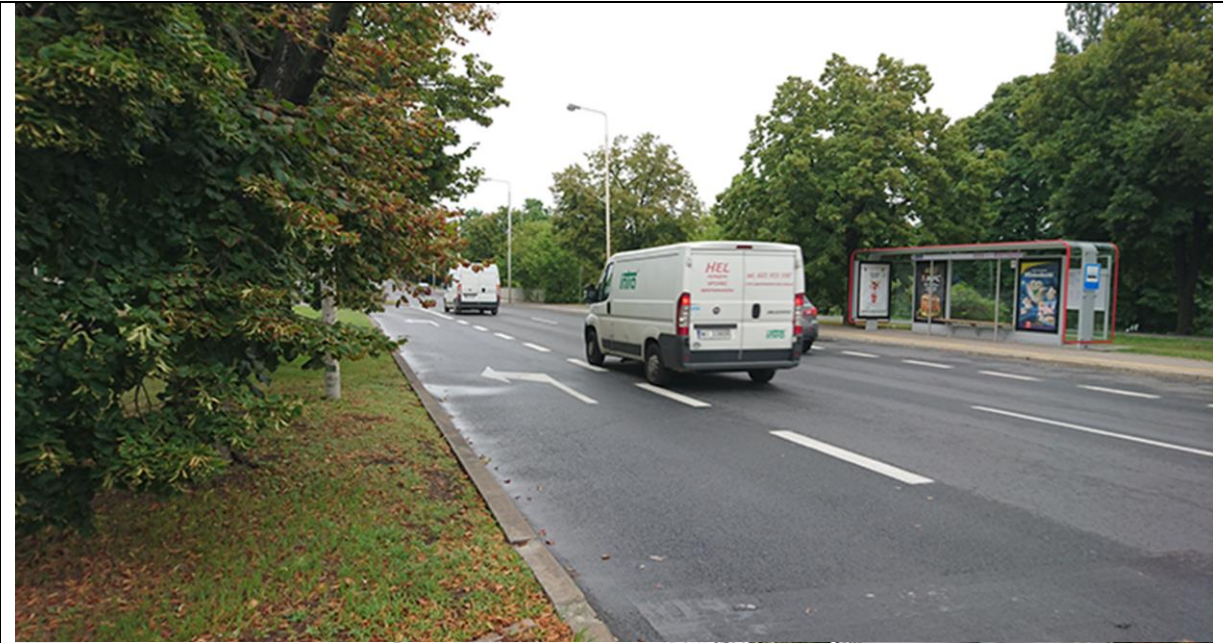
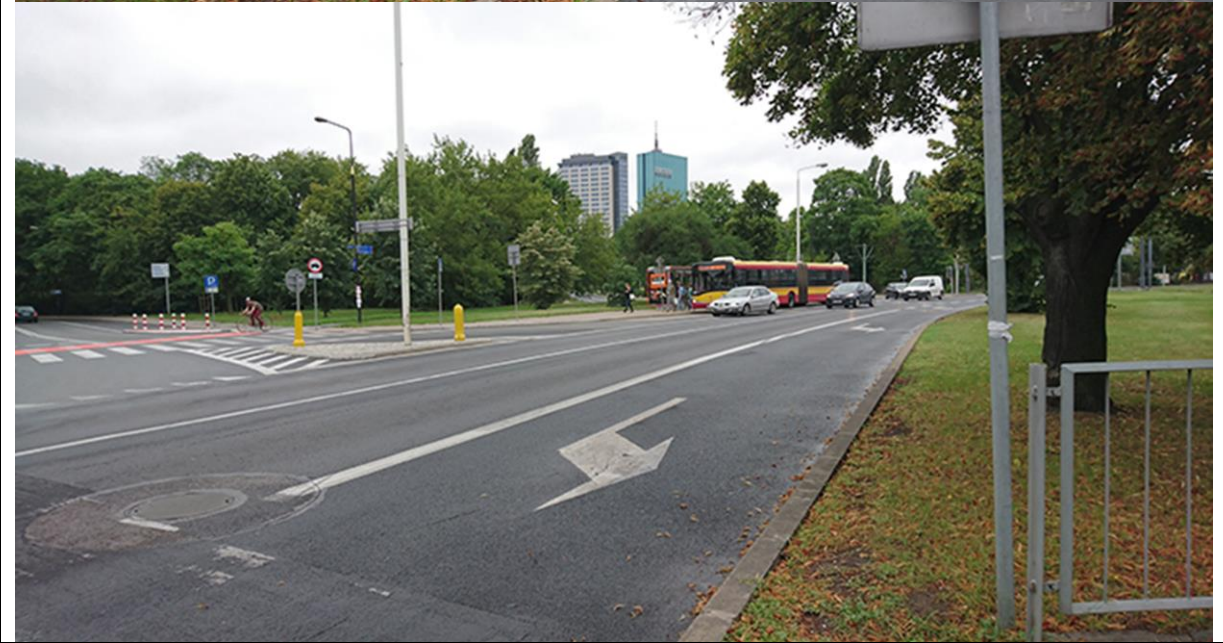
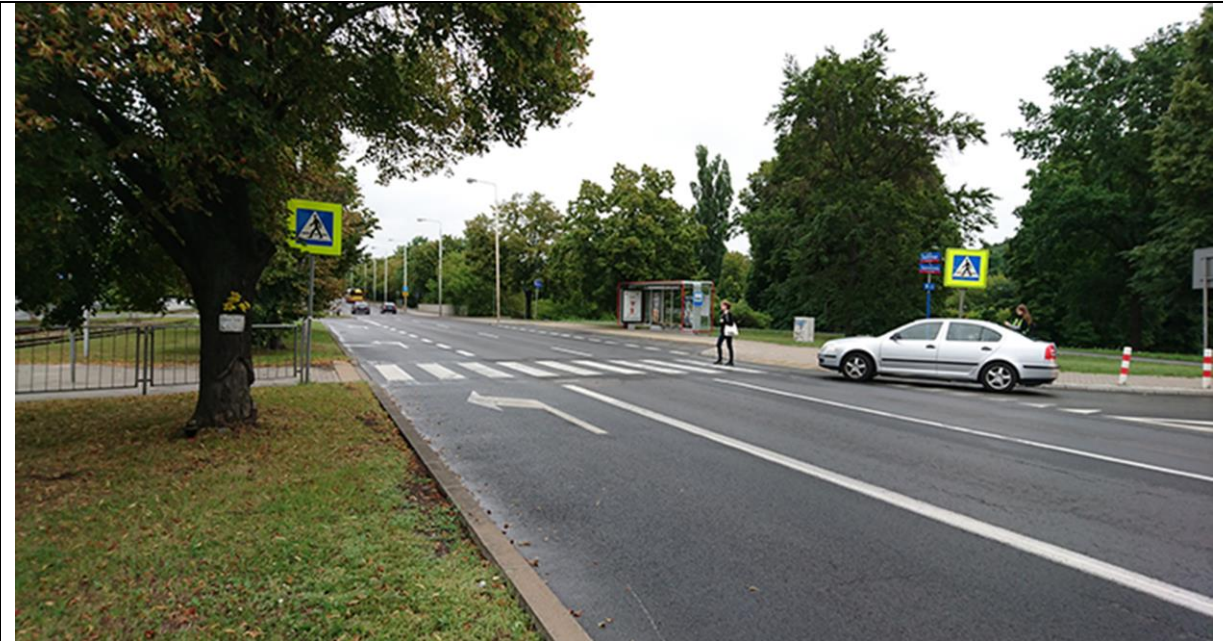
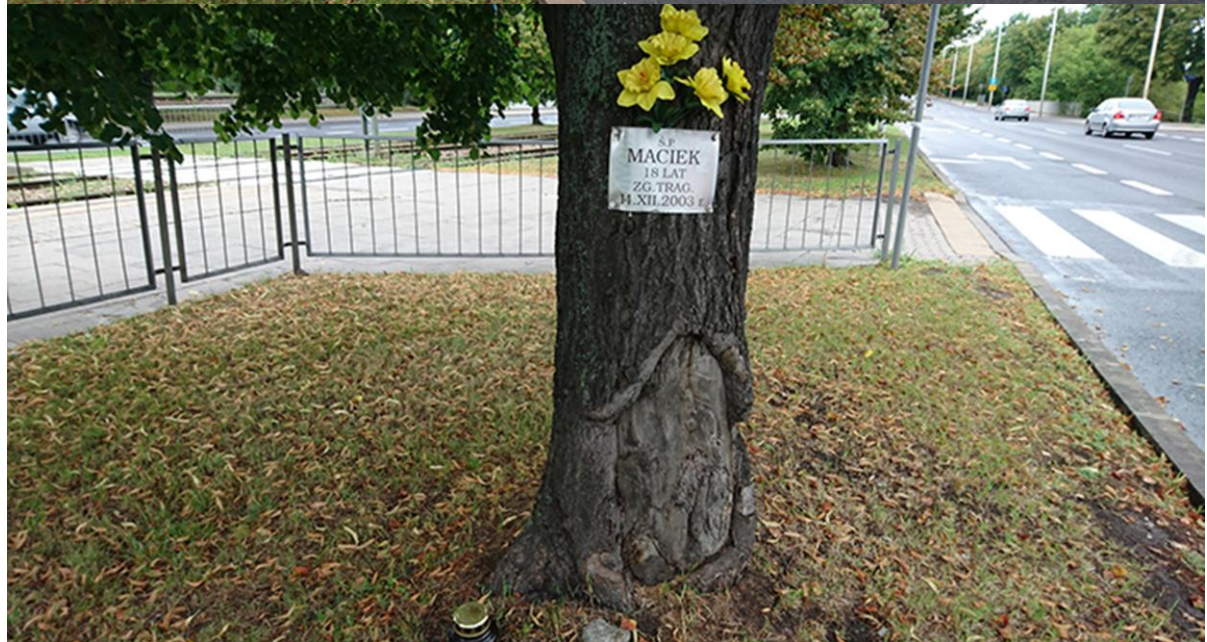
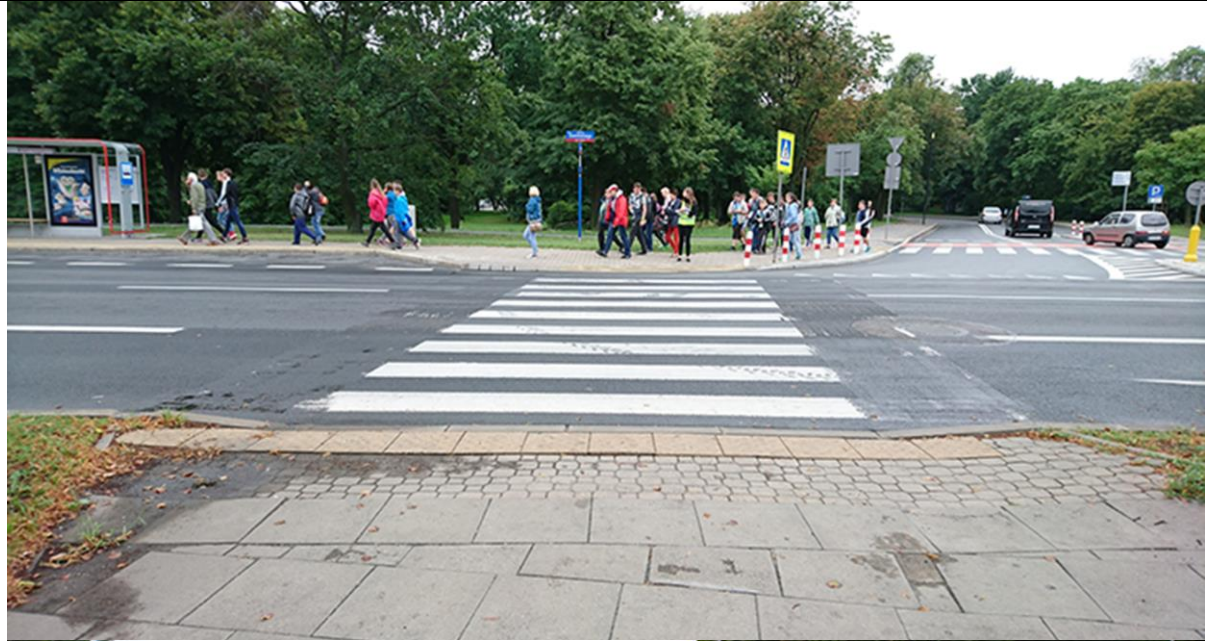
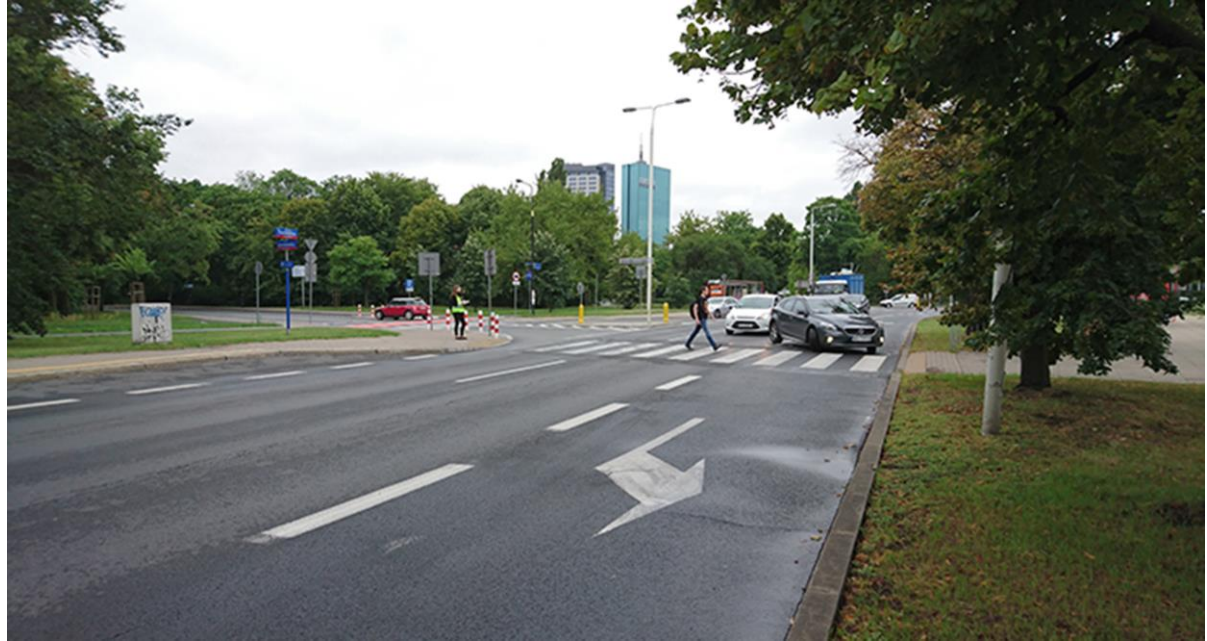
## ZDJĘCIA

Bardzo niebezpieczne przejście dla pieszych z uwagi na jego długość, ograniczone pola widoczności a w szczególności z uwagi na bardzo duże prędkości pojazdów. Podczas wizji lokalnej zainteresowani piesi sami wskazywali, że czują się zagrożeni w tej przestrzeni. Przejście dla pieszych ma bardzo niski poziom bezpieczeństwa ruchu drogowego i należy niezwłocznie wprowadzić działania naprawcze.

1. Przejście dla pieszych przez bardzo ruchliwą ulicę, przez 3 pasy w jednym kierunku. Subiektywna obserwacja wskazuje na poruszanie się pojazdów z dużymi i bardzo dużymi prędkościami, znacząco przekraczającymi prędkości dopuszczalne. Piesi pokonując 3 pasy ruchu muszą niejednokrotnie przebiegać przez jezdnie. W przypadku trzech pasów istnieje także zagrożenie, że pieszy będzie wkraczał na przejście dla pieszych aby wyegzekwować swoje prawo pierwszeństwa. Istnieje duże ryzyko, że część pojazdów zatrzyma się przed przejściem dla pieszych a pojazdy na drugim lub trzecim pasie będą nadal kontynuowały jazdę. Może to prowadzić do bardzo groźnych w skutkach wypadków z ryzykiem wypadków śmiertelnych włącznie.

2. Widoczność z pasa dzielącego w kierunku zachodnim wynosi 35 m i jest ograniczana przez gałęzie drzew. Ograniczenia widoczności mogą powodować bardzo groźne w skutkach sytuacje na drodze. Kierujący zbliżający się do przejścia muszą mieć możliwość dostrzegania pieszych zbliżających się do przejścia i jednocześnie piesi muszą mieć możliwość obserwacji potoków ruchu. Kierowca oraz pieszy mają swoje prawa i obowiązki. Kierowca powinien dostosować swą prędkość aby zatrzymać się w przypadku gdy pieszy wkroczy na przejście dla pieszych. Pieszy natomiast powinien upewnić się, że może przekraczać przejścia dla pieszych. W sytuacji gdy występują ograniczenia widoczności kierowca i pieszy nie są w stanie zrealizować swoich obowiązków w zakresie dostosowania dynamiki ruchu i upewnienia się co do możliwości dalszego przemieszczania. Pieszy widząc przejście dla pieszych ma wrażenie, że jest bezpieczny i często wkracza na jezdnię natomiast kierujący nie mając szans na dostrzeżenie pieszych z odpowiednim wyprzedzeniem są zaskakiwani i może okazać się, że ich prędkość jest zbyt duża aby bezpiecznie zatrzymać pojazd.

Bardzo niebezpieczny stan, który nie powinien być utrzymywany. Należy ograniczyć ryzyko ekspozycji pieszego na zagrożenie od ruchu pojazdów.

Rozwiązań jest kilka:

- wyeliminowanie kolizji pieszy – pojazd, poprzez realizację przejścia w drugim poziomie;
- zainstalowanie sygnalizacji świetlnej;
- wzmocnienie nadzoru nad prędkością;
- skrócenie długości przejścia dla pieszych oraz zastosowanie urządzeń BRD np. wyspowych progów zwalniających, instalacji wysp azylu pomiędzy jezdniami i inne działania mogące spowodować zmniejszenie prędkości pojazdów i skrócenie drogi pieszego przez jezdnię.

Należy przyciąć gałęzie lub wyciąć drzewa.
