FORMULARZ AUDYTU BRD		Arkusz 1
Audytor	Tomasz Mackun	
Data, Godzina	14.07.2016 10:15	
Pogoda	Zachmurzenie: Częściowe

METRYKA WEDŁUG INWENTARYZACJI			
NR PRZEJŚCIA	1641		
DZIELNICA	Śródmieście	KATEGORIA	Śródmieście
ULICA	Szymanowska	LICZBA PASÓW	3
SKRZYŻOWANIE ZJAZD	Słomińskiego		
OPIS	przez Słomińskiego, jezdnia N

FORMULARZ AUDYTU BRD		Arkusz 2
NR PRZEJŚCIA	1641

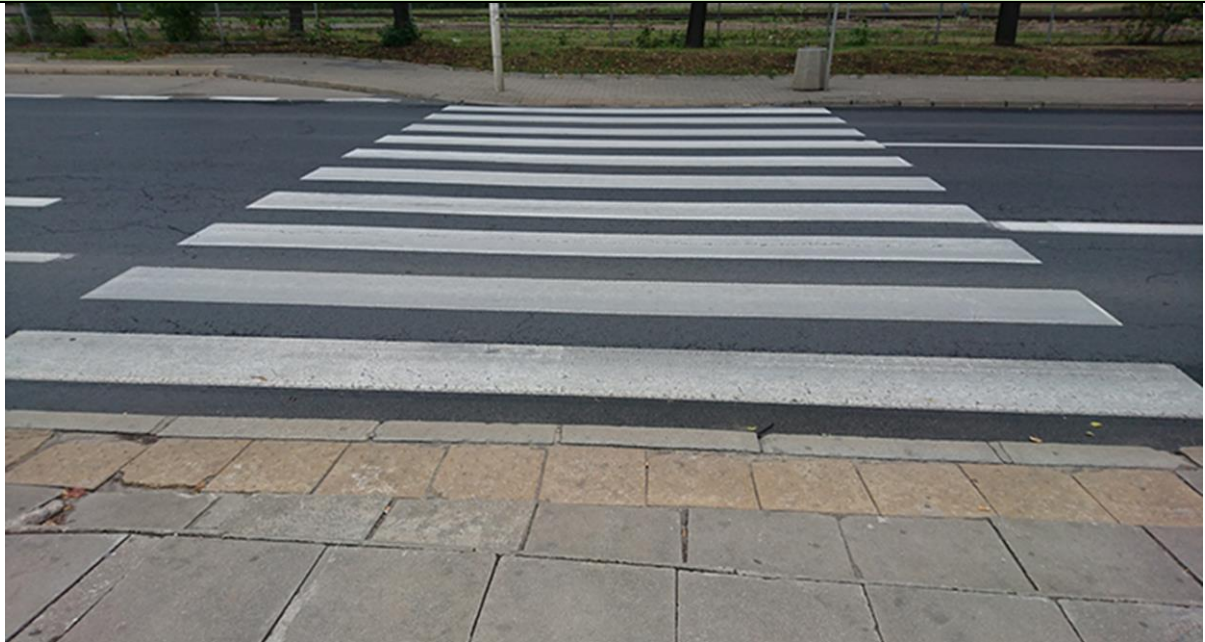
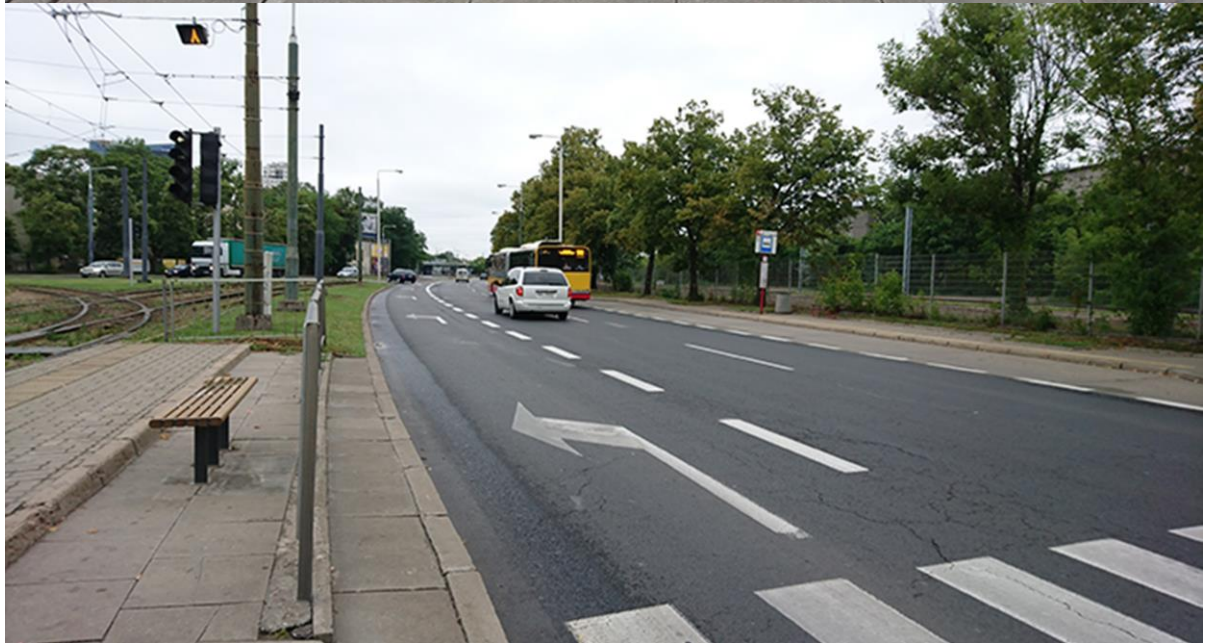
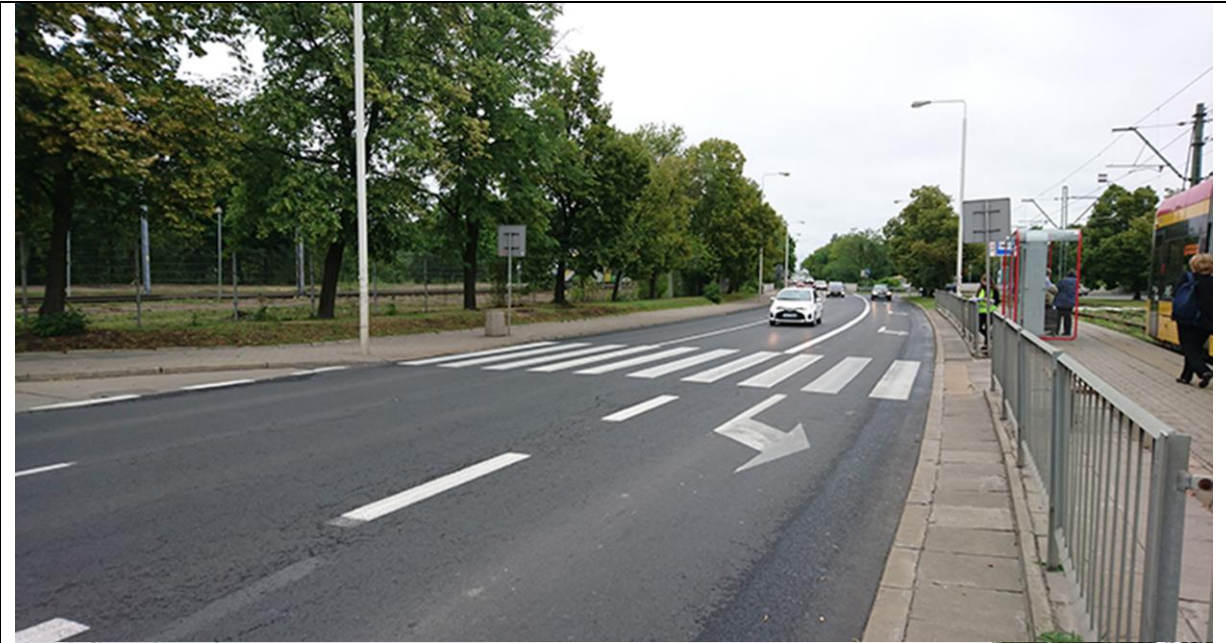
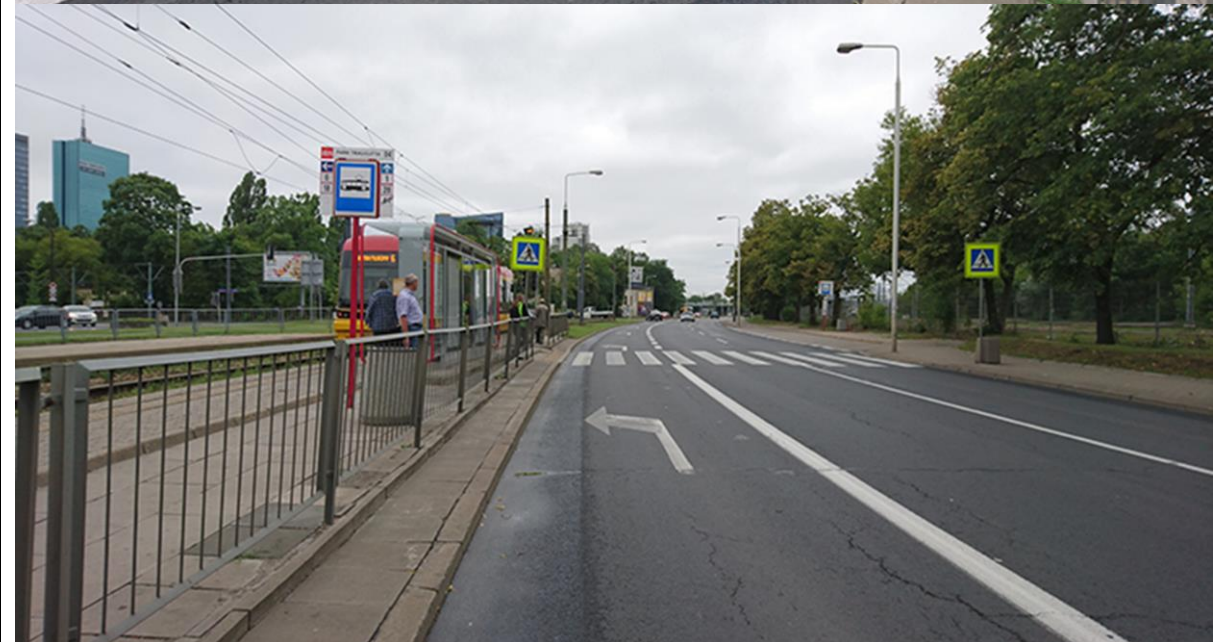
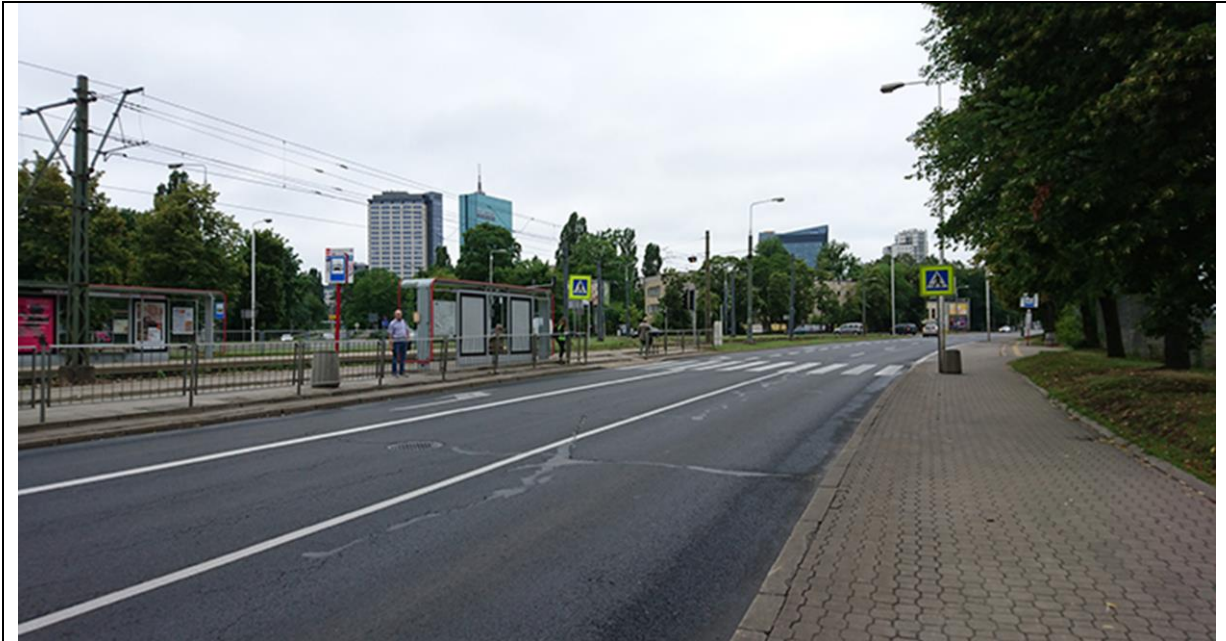
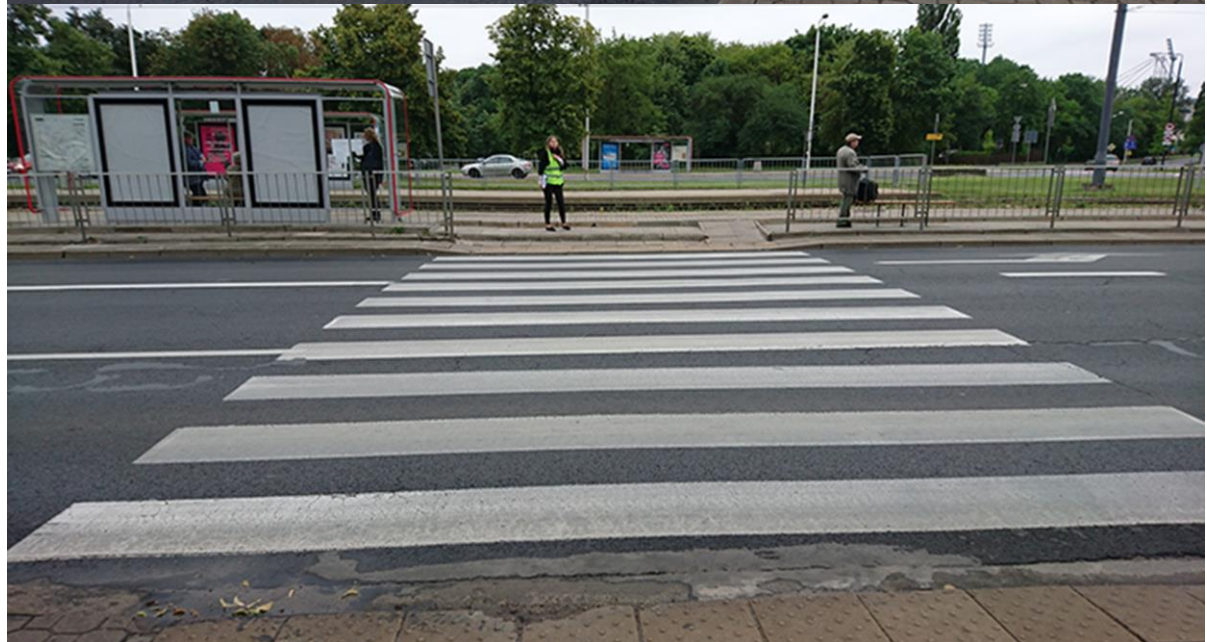
ZDJĘCIA

Bardzo niebezpieczne przejście dla pieszych z uwagi na jego długość, ograniczone pola widoczności a w szczególności z uwagi na bardzo duże prędkości pojazdów. Przejście dla pieszych ma bardzo niski poziom bezpieczeństwa ruchu drogowego i należy niezwłocznie wprowadzić działania naprawcze.

1. Przejście dla pieszych przez bardzo ruchliwą ulicę, przez 3 pasy w jednym kierunku. Subiektywna obserwacja wskazuje na poruszanie się pojazdów z dużymi i bardzo dużymi prędkościami, znacząco przekraczającymi prędkości dopuszczalne. Piesi pokonując 3 pasy ruchu muszą niejednokrotnie przebiegać przez jezdnie. W przypadku trzech pasów istnieje także zagrożenie, że pieszy będzie wkraczał na przejście dla pieszych aby wyegzekwować swoje prawo pierwszeństwa. Istnieje duże ryzyko, że część pojazdów zatrzyma się przed przejściem dla pieszych a pojazdy na drugim lub trzecim pasie będą nadal kontynuowały jazdę. Może to prowadzić do bardzo groźnych w skutkach wypadków z ryzykiem wypadków śmiertelnych włącznie.

2. Widoczność z pasa dzielącego w kierunku wschodnim wynosi 80 m z pozycji 1m od krawędzi jezdni. Jeśli jednak pieszy cofnie się o jeszcze jeden metr widoczność będzie ograniczana przez wygrodenie oraz wiatę przystankową. Dodatkowo na przejście schodzi się po schodkach z peronu. Może powodować to dodatkowe zagrożenia. Ograniczenia widoczności mogą powodować bardzo groźne w skutkach sytuacje na drodze. Kierujący zbliżający się do przejścia muszą mieć możliwość dostrzegania pieszych zbliżających się do przejścia i jednocześnie piesi muszą mieć możliwość obserwacji potoków ruchu. Kierowca oraz pieszy mają swoje prawa i obowiązki. Kierowca powinien dostosować swą prędkość aby zatrzymać się w przypadku gdy pieszy wkroczy na przejście dla pieszych. Pieszy natomiast powinien upewnić się, że może przekraczać przejścia dla pieszych. W sytuacji gdy występują ograniczenia widoczności kierowca i pieszy nie są w stanie zrealizować swoich obowiązków w zakresie dostosowania dynamiki ruchu i upewnienia się co do możliwości dalszego przemieszczania. Pieszy widząc przejście dla pieszych ma wrażenie, że jest bezpieczny i często wkracza na jezdnię natomiast kierujący nie mając szans na dostrzeżenie pieszych z odpowiednim wyprzedzeniem są zaskakiwani i może okazać się, że ich prędkość jest zbyt duża aby bezpiecznie zatrzymać pojazd.

Bardzo niebezpieczny stan, który nie powinien być utrzymywany. Należy ograniczyć ryzyko ekspozycji pieszego na zagrożenie od ruchu pojazdów.

- wyeliminowanie kolizji pieszy – pojazd, poprzez realizację przejścia w drugim poziomie;
- zainstalowanie sygnalizacji świetlnej;
- wzmocnienie nadzoru nad prędkością;
- skrócenie długości przejścia dla pieszych do dwóch pasów ruchu oraz zastosowanie urządzeń BRD np. wyspowych progów zwalniających, instalacji wysp azylu pomiędzy jezdniami i inne działania mogące spowodować zmniejszenie prędkości pojazdów i skrócenie drogi pieszego przez jezdnię.

Należy rozważyć zmianę położenia przejścia dla pieszych. Proponowana lokalizacja to miejsce przed peronem autobusowym – w linii przejścia przez tory. Należałoby wtedy dodatkowo przedłużyć wygrodenie wzdłuż jezdni w kierunku zachodnim aby piesi nie przekraczali jezdni w miejscu niedozwolonym idąc w kierunku zatoki autobusowej.
