FORMULARZ AUDYTU BRD		Arkusz 1
Audytor	Tomasz Mackun	
Data, Godzina	21.05.2016 17:00	
Pogoda	Słonecznie

METRYKA WEDŁUG INWENTARYZACJI			
NR PRZEJŚCIA	1676		
DZIELNICA	Śródmieście	KATEGORIA	Śródmieście
ULICA	Senatorska	LICZBA PASÓW	1
SKRZYŻOWANIE ZJAZD	Wierzbowa		
OPIS	przez Wierzbową E

FORMULARZ AUDYTU BRD		Arkusz 2
NR PRZEJŚCIA	1676

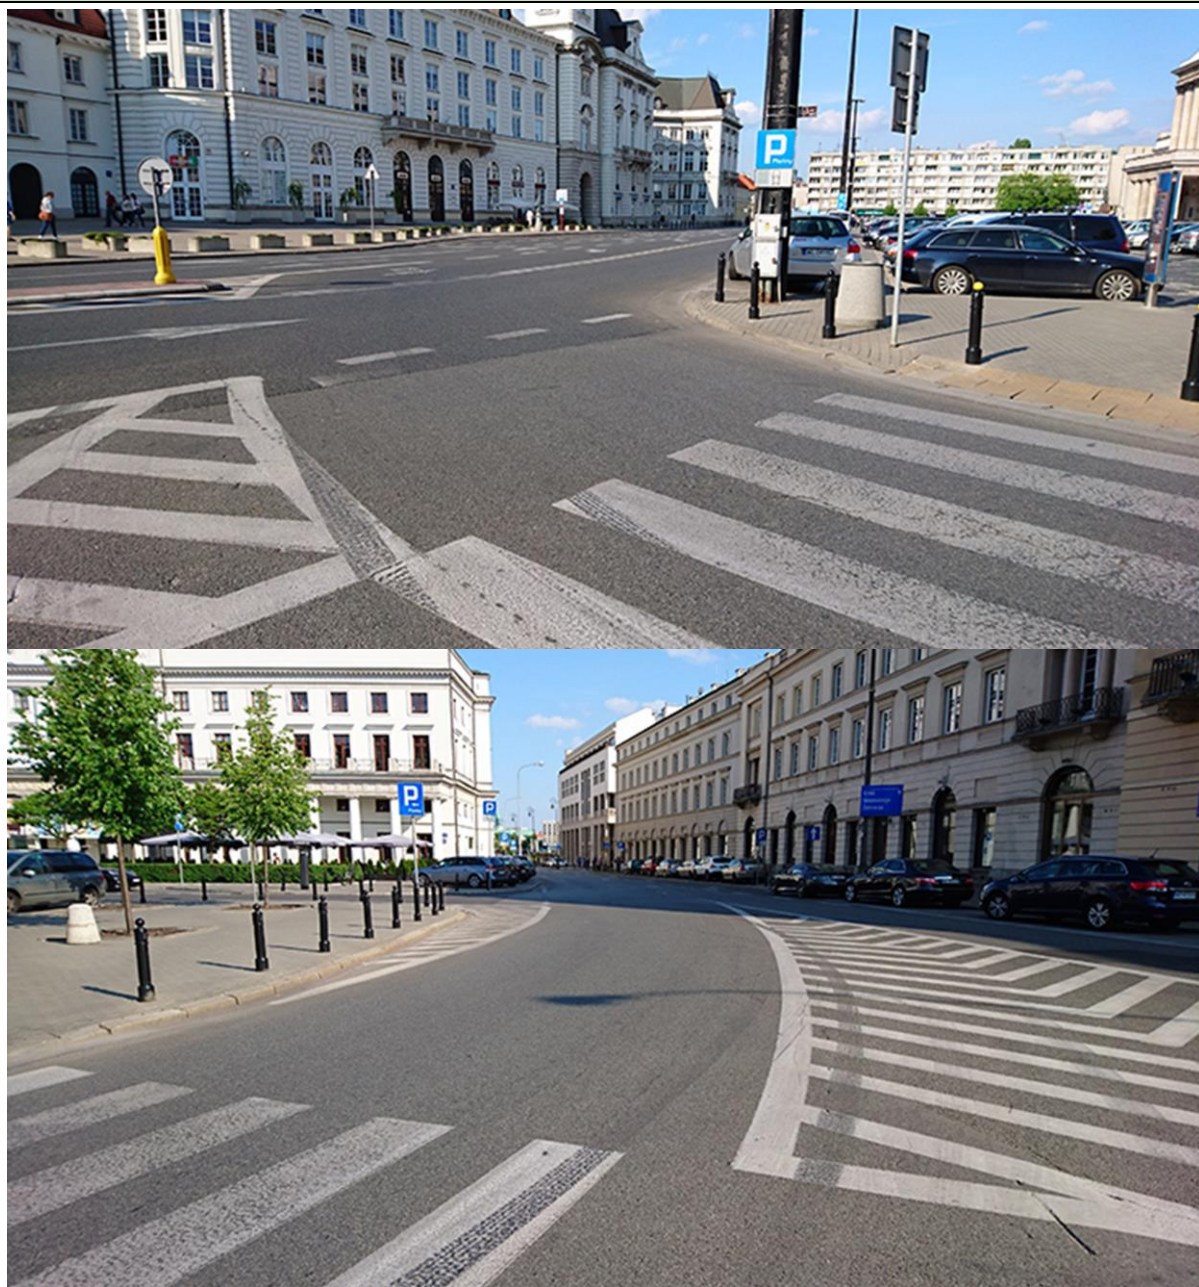
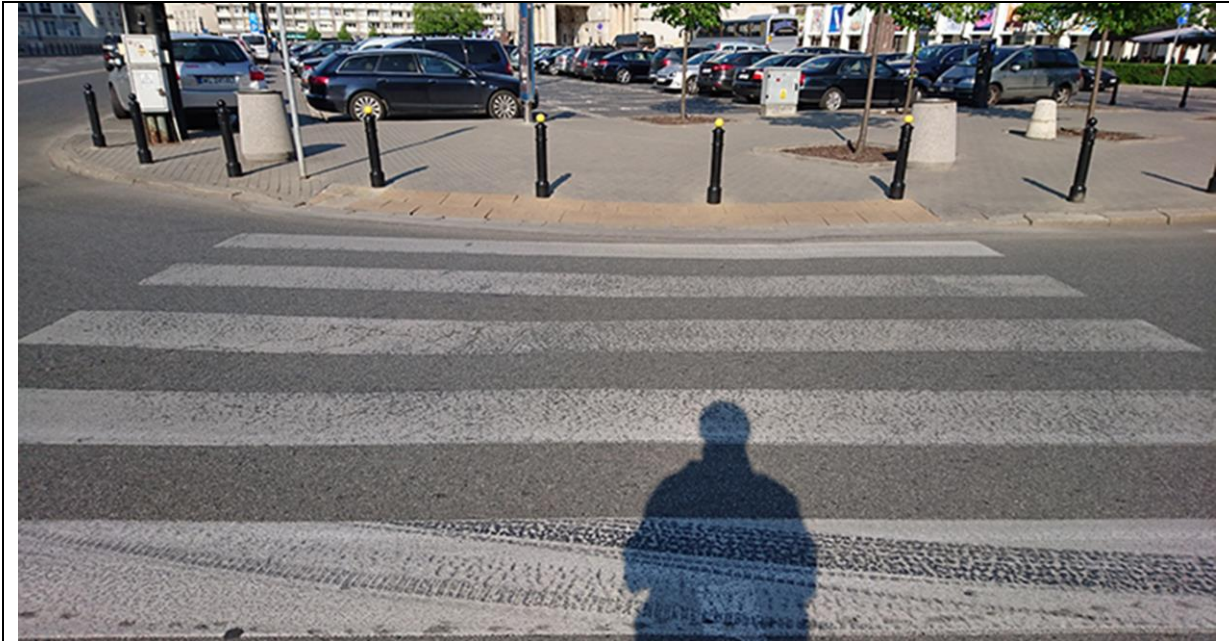
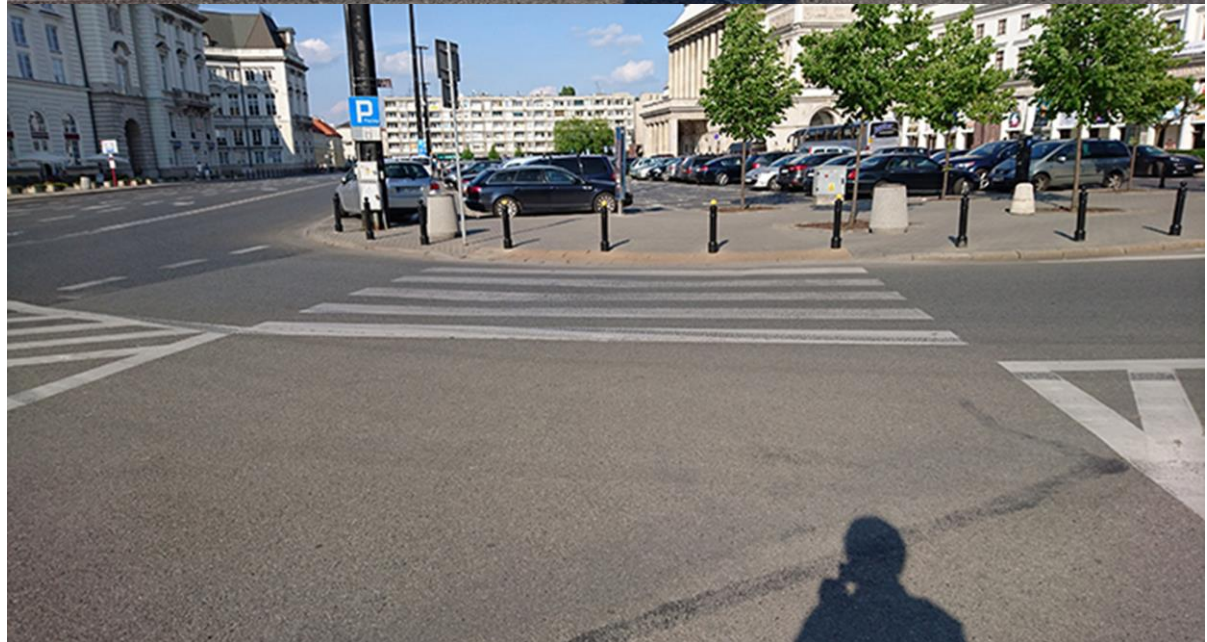
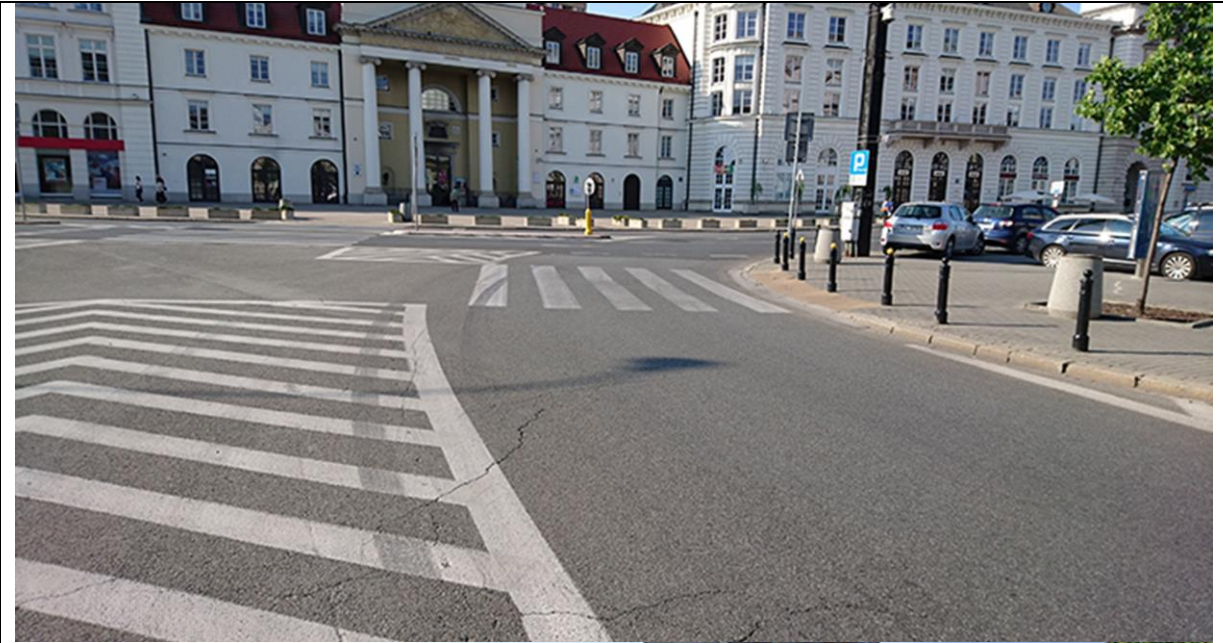
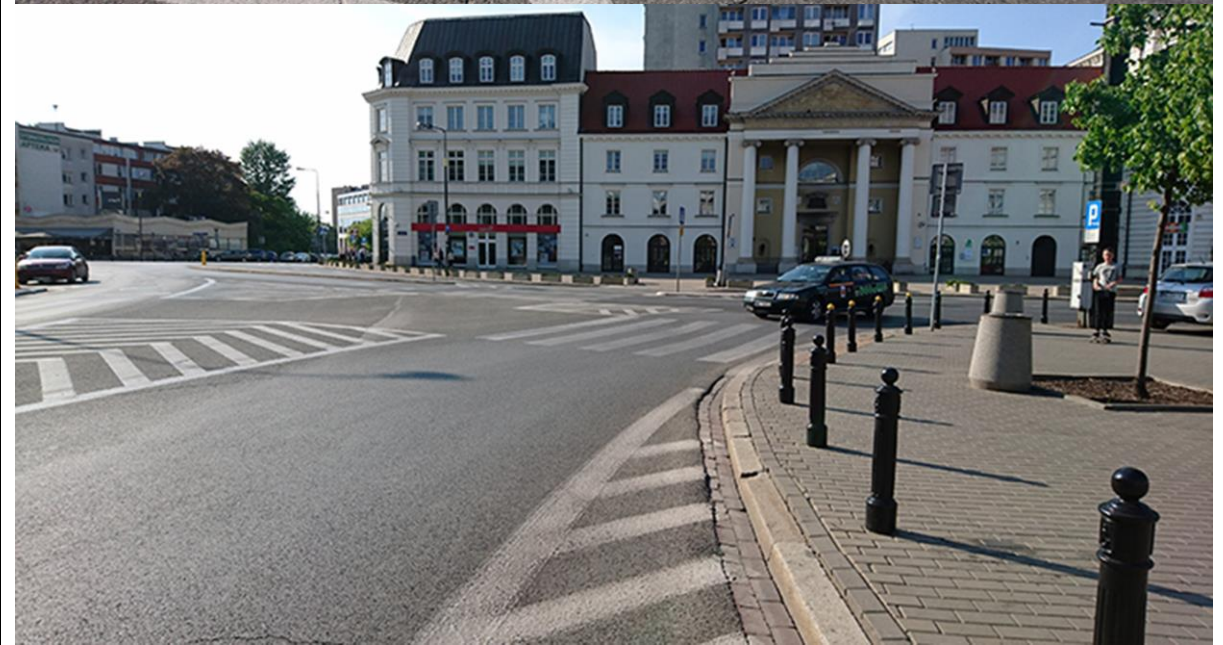
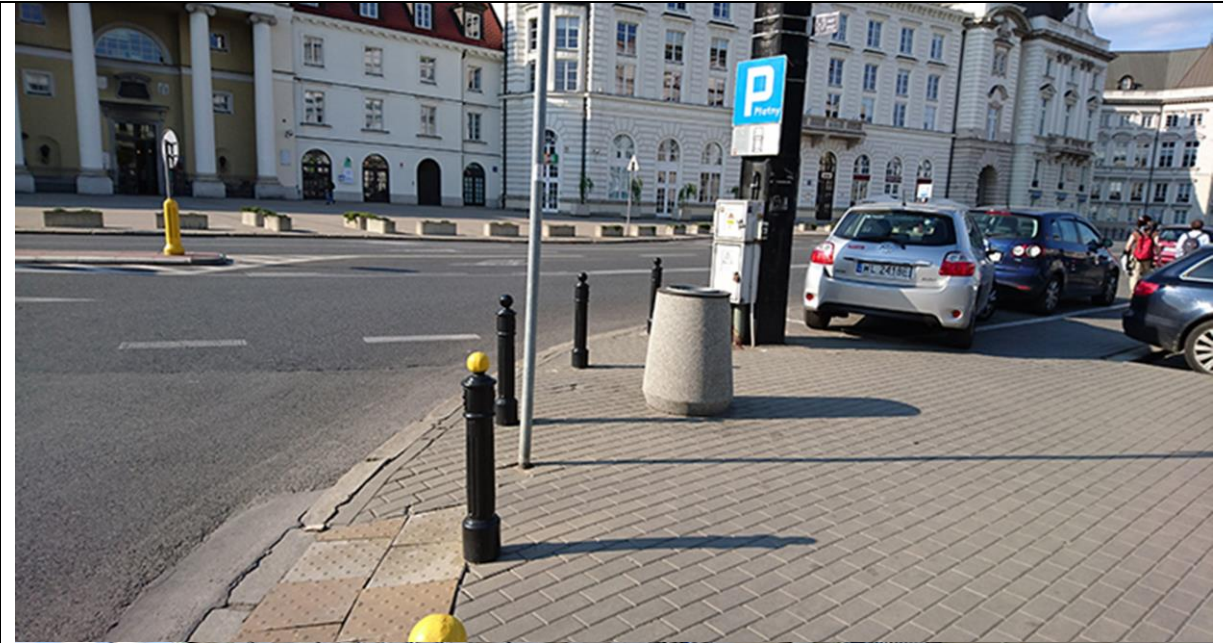
ZDJĘCIA

1. Przejście dla pieszych prowadzi od strony wschodniej (z chodnika) na stronę zachodnią jezdni. Po stronie zachodniej jezdni znajduje się trójkątny obszar o nawierzchni bitumicznej w poziomie jezdni. Pieszy znajdujący się w przestrzeni tego trójkąta nie ma żadnej ochrony, oznakowanie powierzchnią wyłączoną z ruchu nie gwarantuje bezpieczeństwa. Dodatkowo w przypadku zalegania śniegu organizacja ruchu jest zupełnie nieczytelna. Taka geometria i organizacja ruchu sprawia, że pieszy jest znacząco zagrożony w przestrzeni wspomnianego trójkąta pomiędzy jezdniami.

2. Pojazdy zaparkowane w wyznaczonych miejscach przy skrzyżowaniu na wschodnim wlocie ulicy Senatorskiej po jej południowej stronie mogą ograniczać widoczność kierujących, którzy skrcają z lewo z ul. Senatorskiej w ul. Wierzbową. Pojazdy w tej lokalizacji zasłonią pieszych wkraczających na jezdnię. Może to powodować zagrożenie dla ich bezpieczeństwa, w szczególności że pieszy z uwagi na kąty nie będzie widział nadjeżdżającego pojazdu.

3. Przy krawężniku po stronie wschodniej znajduje się najniższy lokalny punkt zlewni. Podczas deszczu i śniegu obszar przejścia będzie zalewany przez wodę. Istnieje ryzyko, że obszar ten będzie narażony na ślisko i może to powodować upadki pieszych. Dodatkowo piesi będą opryskiwani przez przejeżdżające pojazdy.

4. Na kierunku południowym po prawej stronie brakuje oznakowania pionowego. Brak oznakowania może obniżyć poziom bezpieczeństwa ruchu drogowego szczególnie w okresach zimowych, gdy oznakowanie pionowe nie jest widoczne.

Rekomenduje się wyniesienie powierzchni trójkąta krawężnikiem wysokim lub przebudowę skrzyżowania.

Należy wyeliminować parkowanie z bezpośredniej bliskości skrzyżowania.

Należy zrealizować korektę rozwiązania wysokościowego w obszarze przejścia.

Należy uzupełnić oznakowanie pionowe.
