FORMULARZ AUDYTU BRD		Arkusz 1
Audytora	Beata Mikołajewska	
Data, Godzina	26.08.2016 09:30	
Pogoda	Słonecznie

METRYKA WEDŁUG INWENTARYZACJI			
NR PRZEJŚCIA	1764		
DZIELNICA	Praga Południe	KATEGORIA	Praga Południe
ULICA	Aleja Stanów Zjednoczonych	LICZBA PASÓW	3
SKRZYŻOWANIE ZJAZD	Rondo Wiatraczna		
OPIS	przez tory tramwajowe

FORMULARZ AUDYTU BRD		Arkusz 2
NR PRZEJŚCIA	1764

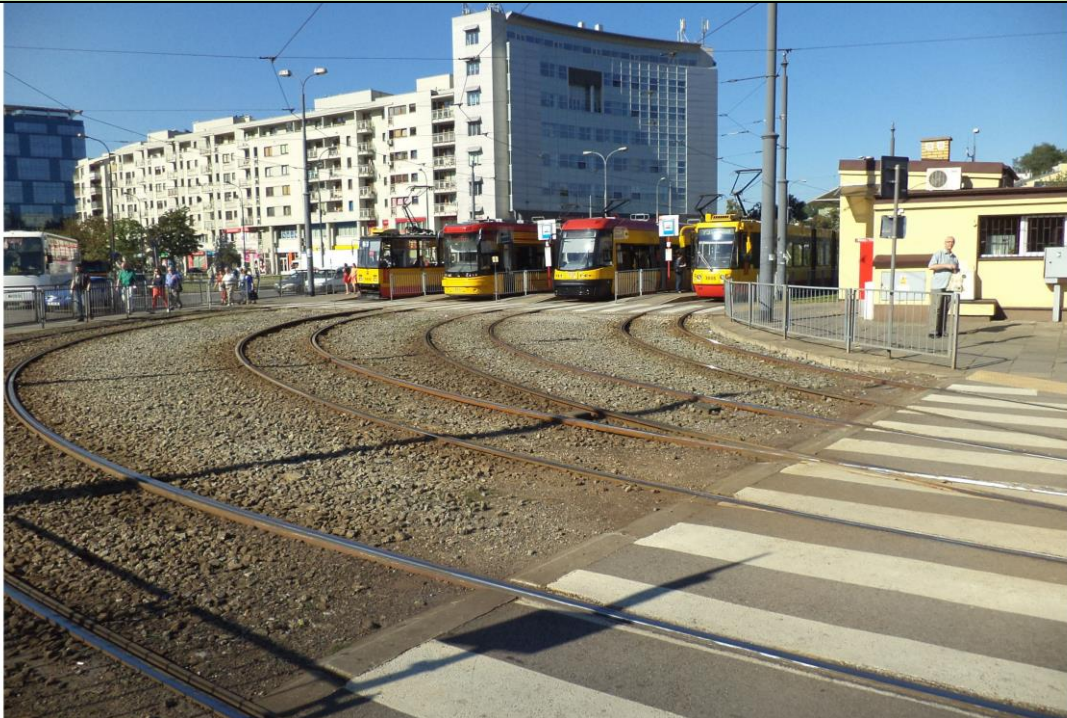
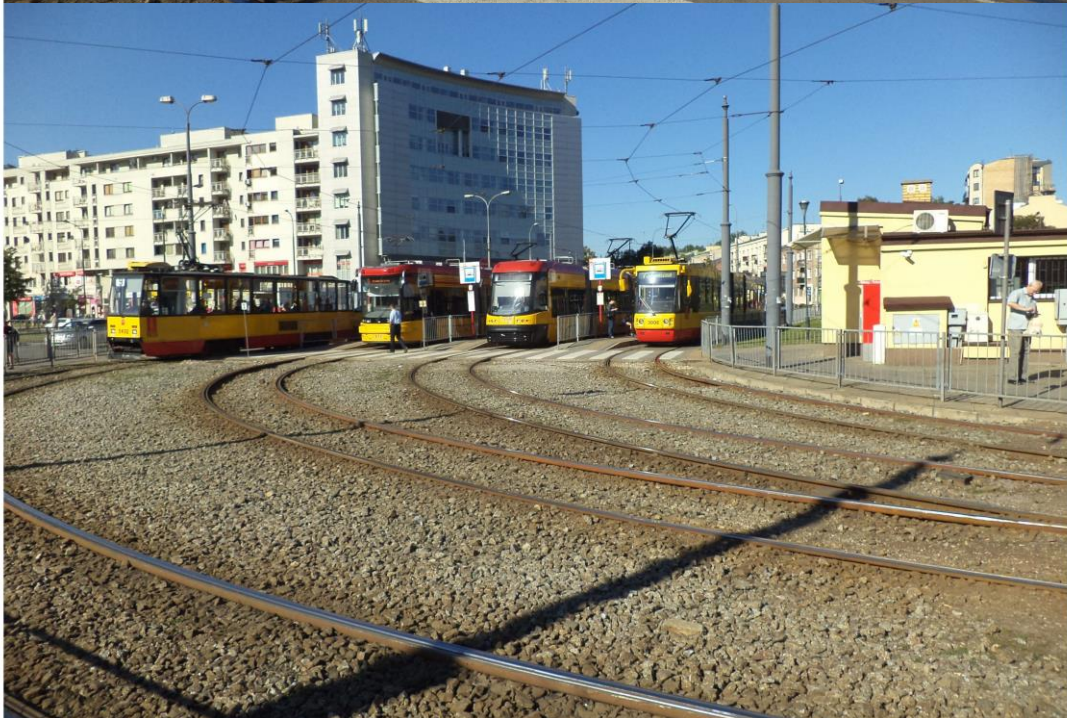
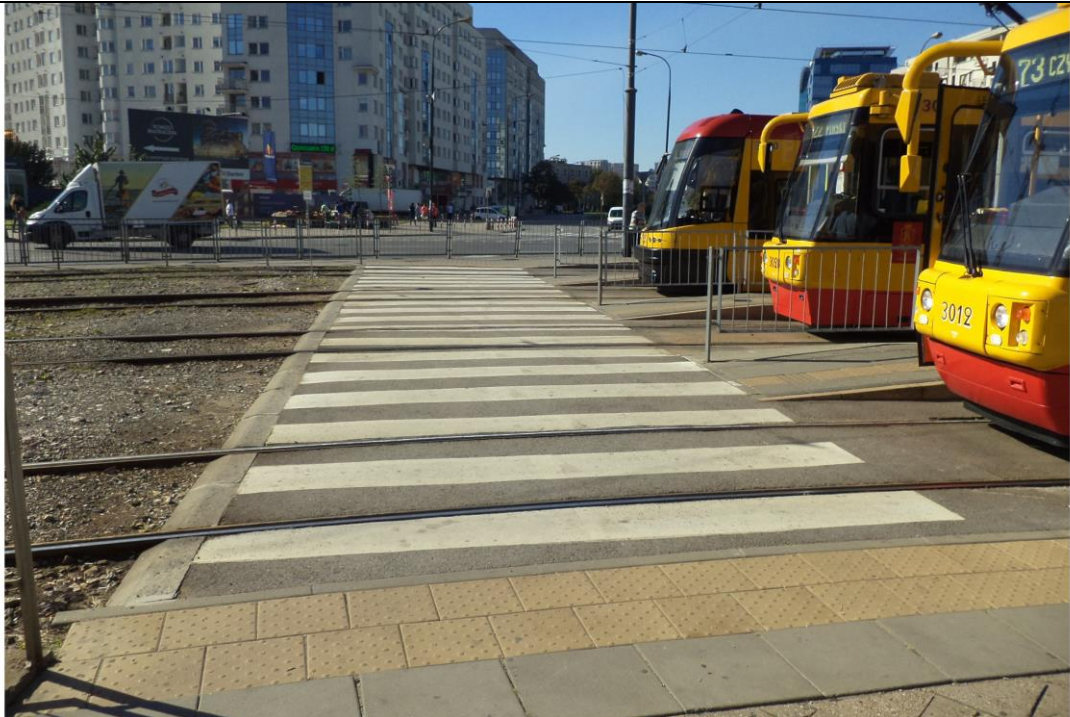
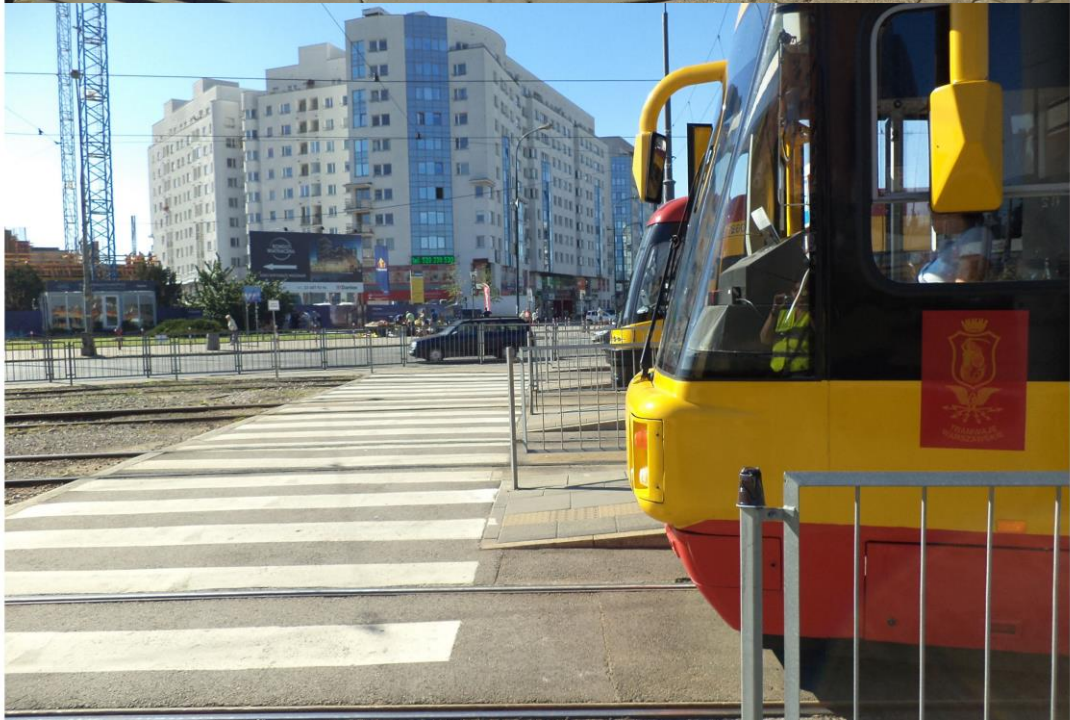
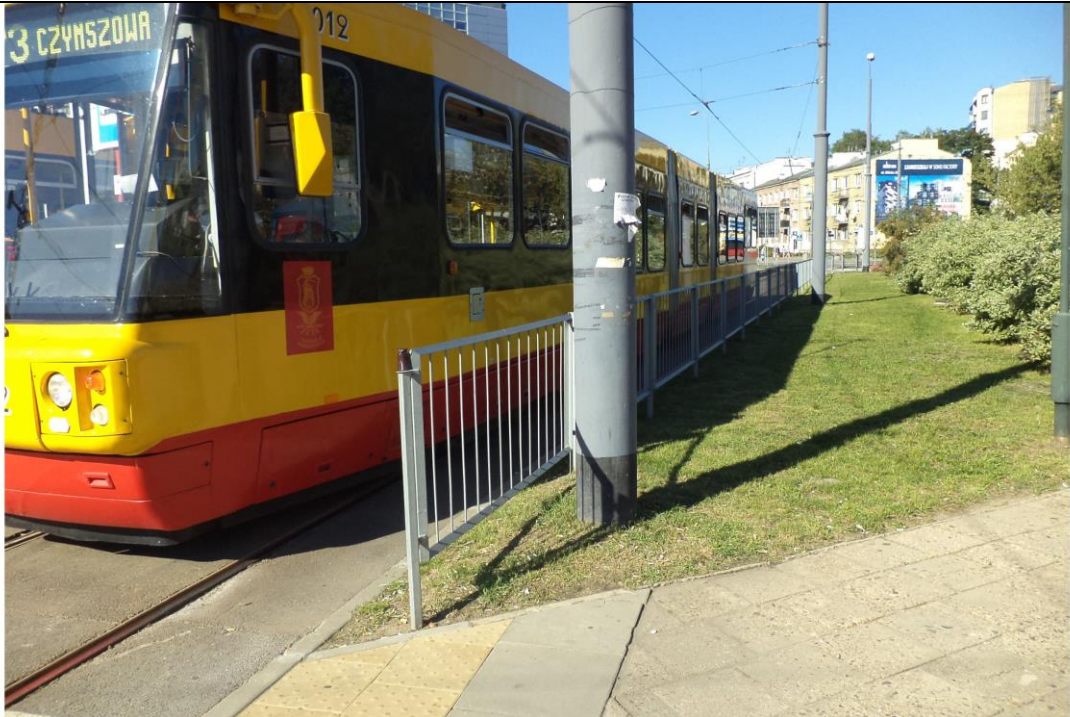
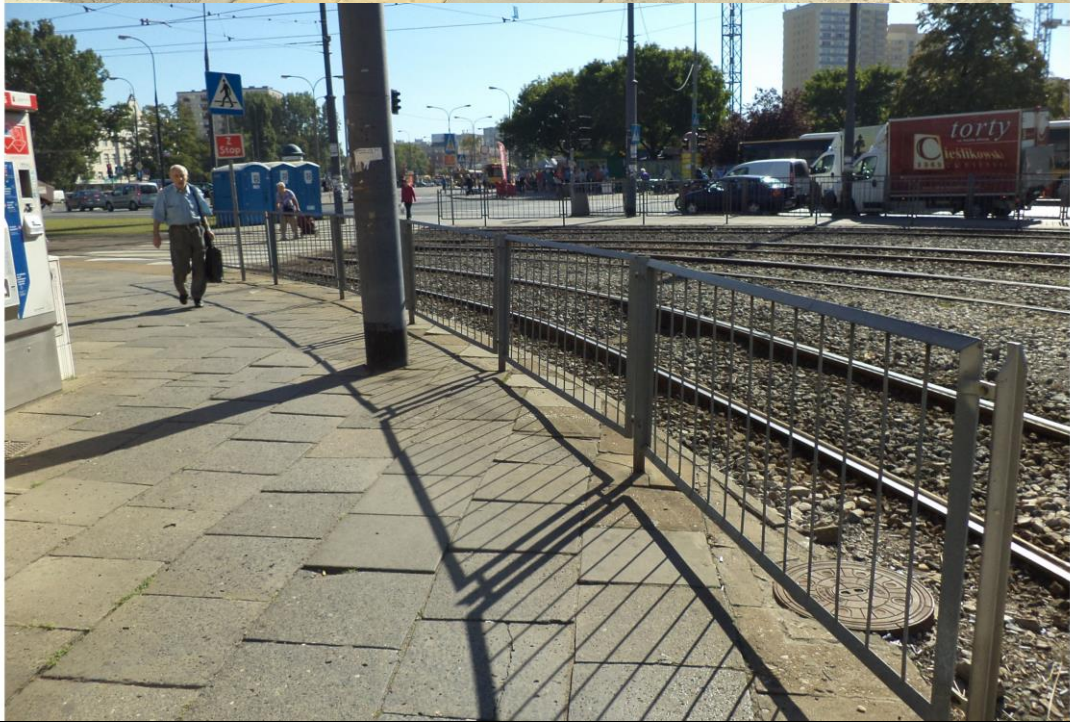
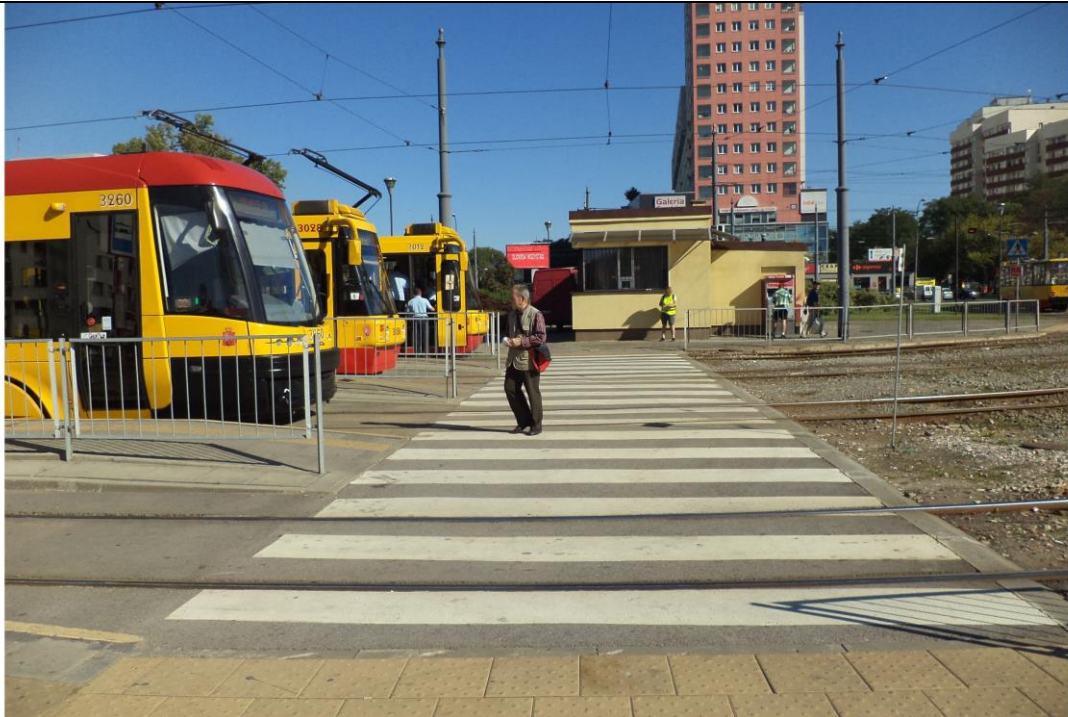
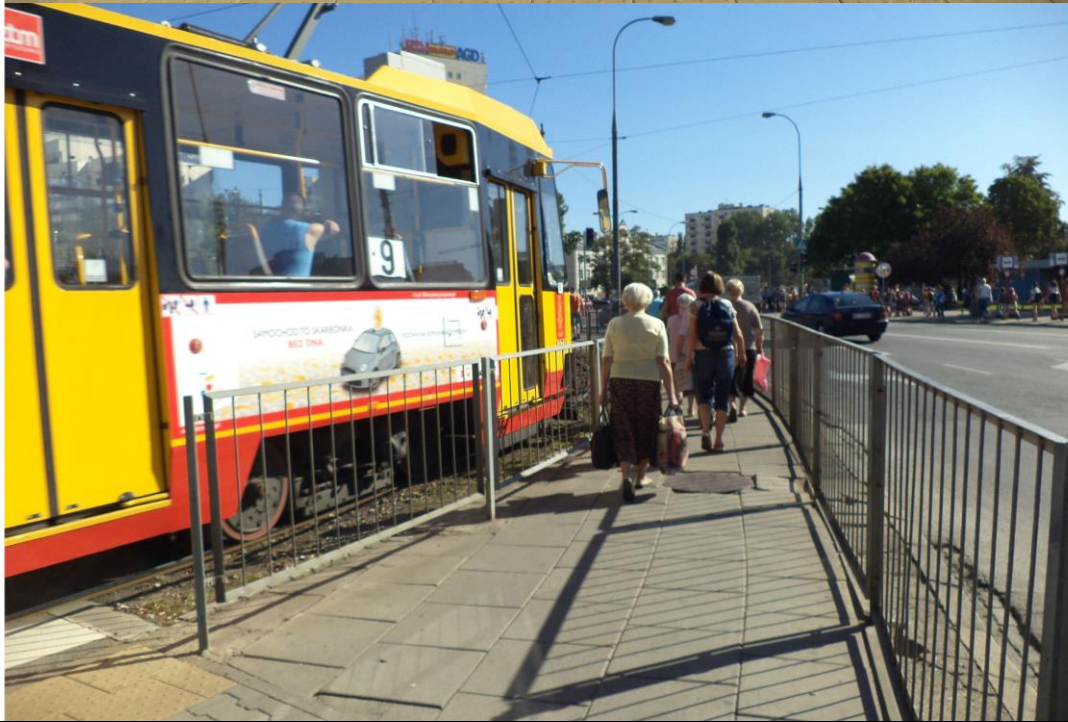
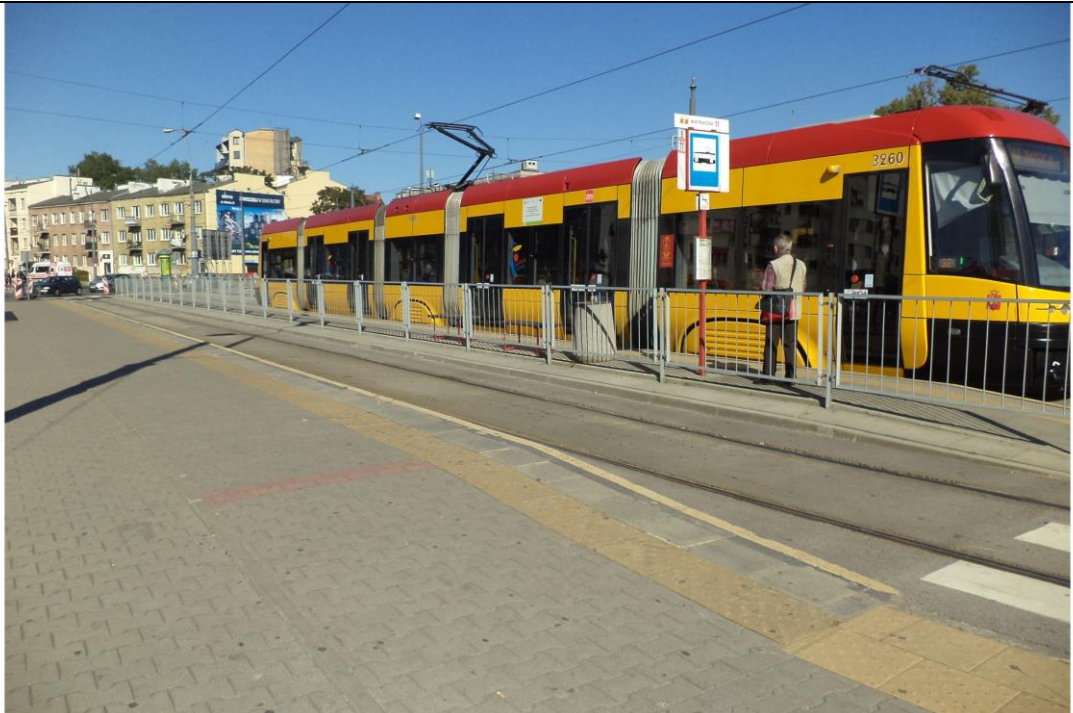
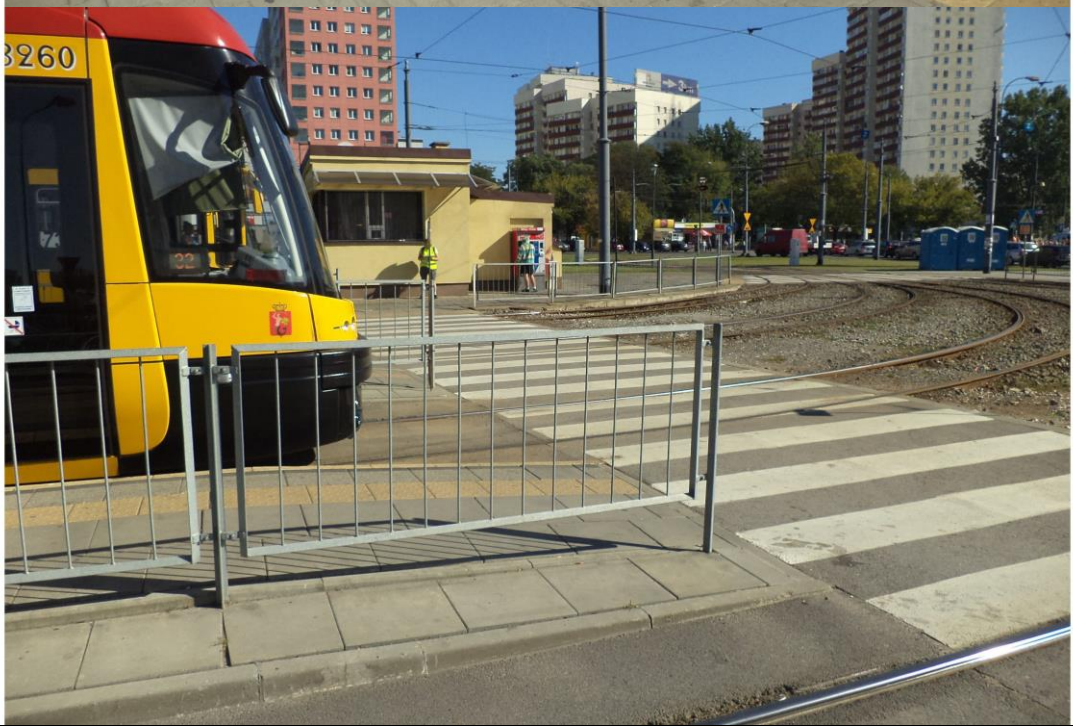
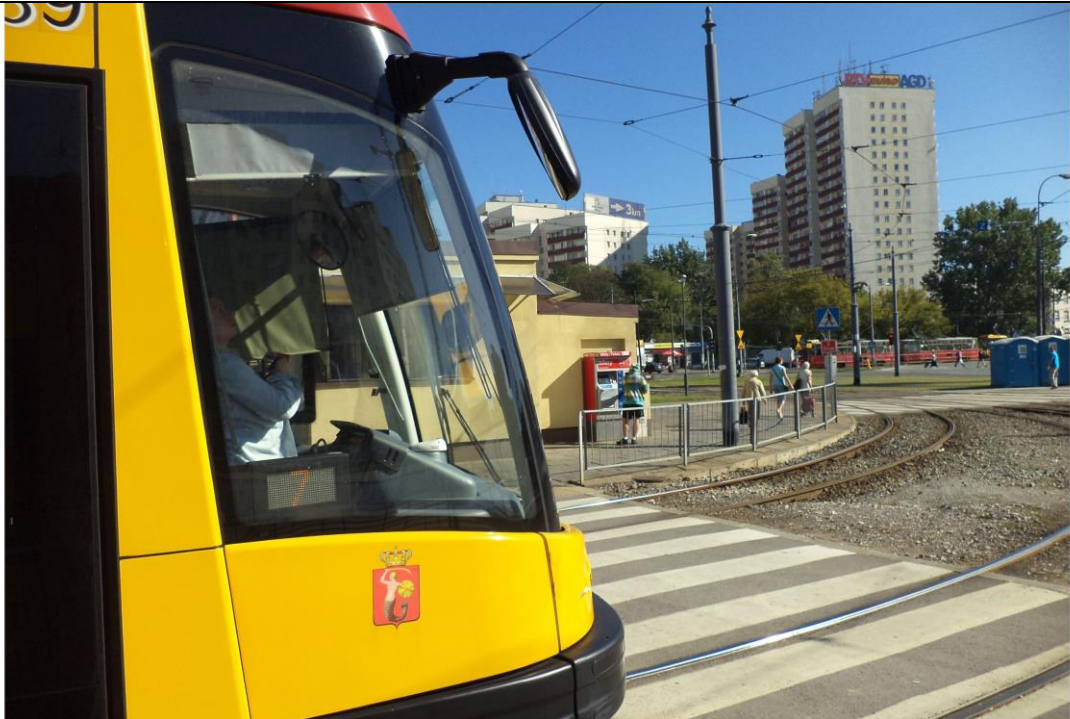
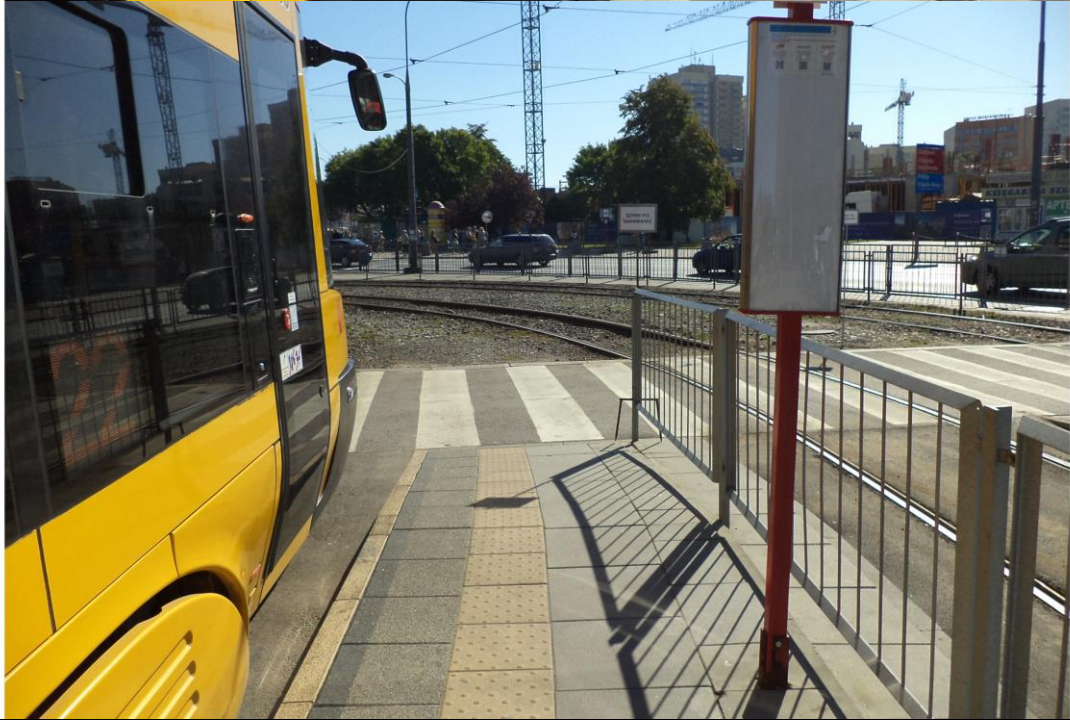
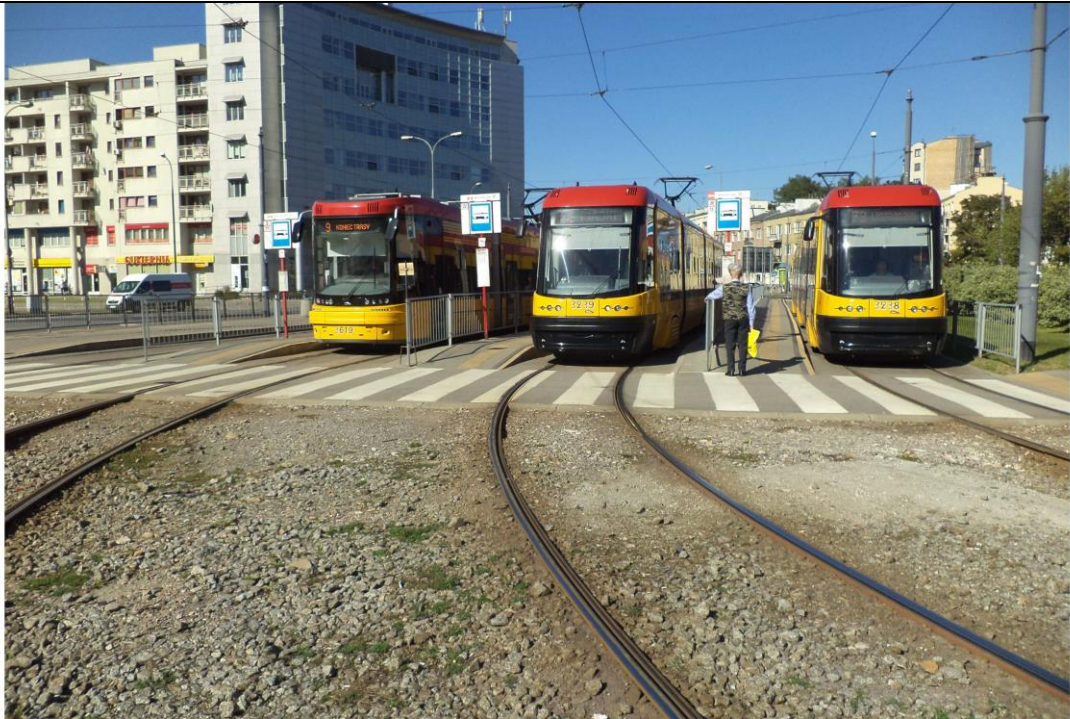
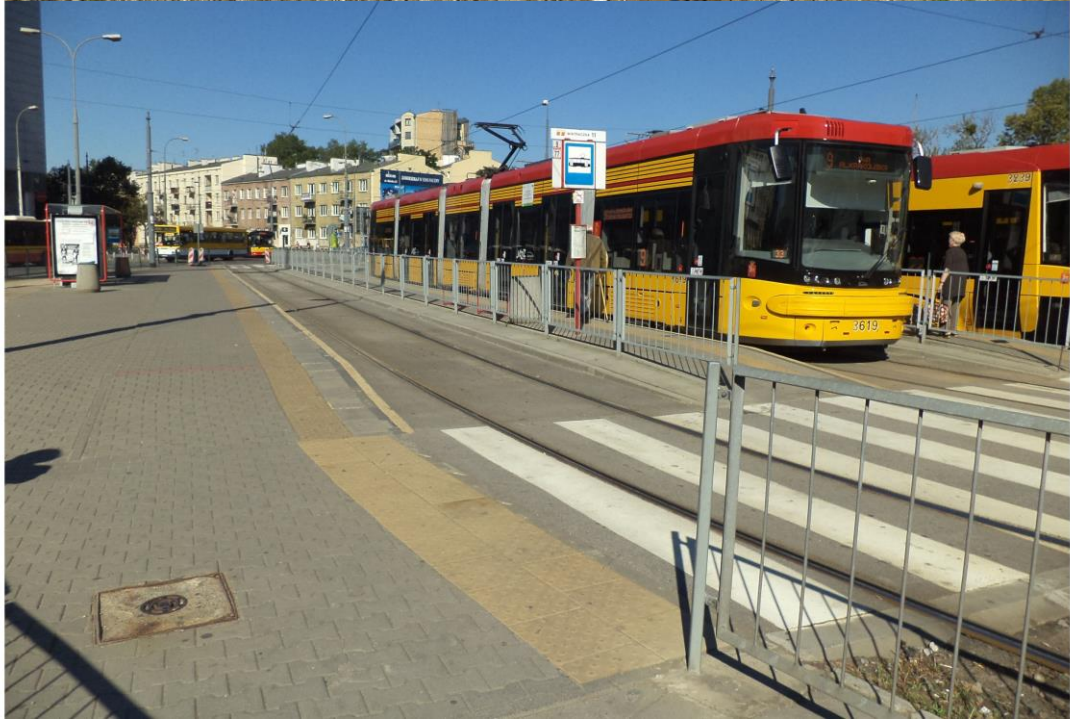
ZDJĘCIA

1. Przejście wyznaczono na pętli tramwajowej, obsługuje przejście przez 4 równoległe tory tramwajowe wewnątrz ronda Wiatraczna. Wyjazd odbywa się z 4 torów. Perony zaczynają się rampą o długości ok. 1m, która oddziela miejsce zatrzymania czoła tramwajów od wyznaczonego przejścia. Wiata na ostatnim peronie jest cofnięta na jego środek. Pętla stanowi element węzła integracyjnego, przesiadkowego, co oznacza obciążenie znacznym ruchem pieszym.

2. Przejście przez tory jest bardzo długie. Pomiędzy poszczególnymi torami nie ma płytek prowadzących, które umożliwiłyby osobie niedowidzącej lub niewidomej zorientowanie się, czy jest na torze czy pomiędzy torami. Odległości pomiędzy torami są bardzo niewielkie. Zastosowano na krawężniach przejścia tzw. płytki prowadzące fakturowe, z wypustkami. W odniesieniu do osób niepełnosprawnych wzrokowo jest to niewłaściwe rozwiązanie techniczne w takim miejscu, jak pętla wyposażona w perony przystankowe tramwajowe. Należy zastosować rozwiązania analogiczne do wykonanych już w kraju na niektórych odnowionych dworcach kolejowych.
Zaleca się w takiej sytuacji stosowanie płytek prowadzących z rowkami podłużnymi, które pozwolą bardzo precyzyjnie poruszać się w rejonie peronów osobom, które korzystają tzw. „białej laski”. Wskazana jest zmiana rodzaju płytek prowadzących oraz wykonanie „ścieżki” wzdłuż całego przejścia oraz odpowiednie rozproszanie na poszczególne perony. Pomiędzy torami należy wyznaczyć płytkami tzw. strefy bezpieczne.

3. Tramwaje na pętli zatrzymują się zbyt blisko przejścia, podczas gdy na końcu zostaje długi odcinek niewykorzystanego peronu, a przynajmniej kilka metrów przy zatrzymaniu przy peronie nawet 2 składów. Tramwaje ruszają stosunkowo szybko i przy braku pełnej widoczności zarówno motorniczy, jak pieszy ma ograniczoną ocenę sytuacji i może nastąpić kolizja ruszającego tramwaju z pieszym. Tramwaj porusza się dość cicho i rusza stosunkowo szybko, a osoby starsze lub niesłyszące mogą mieć problem z właściwą oceną ich własnego bezpieczeństwa. Nagminnie dochodzi do sytuacji, gdy piesi znajdują się na tym przejściu, lub niezbyt odległym kolejnym przejściu przez tory, a tramwaj rusza. Konieczne jest cofnięcie miejsca zatrzymania tramwajów, aby poprawić widoczność na przejściu. Należy pozostawić większą rezerwę odległości pomiędzy przejściem, a tramwajem. Zalecane jest wprowadzenie sygnalizacji świetlnej i dźwiękowej uruchamianej przed ruszeniem tramwaju.

4. Na przejściu dla pieszych przez torowisko zastosowano oznakowanie P-10. Prawo o ruchu drogowym Art. 13. 1 mówi: „Pieszy, przechodząc przez jezdnię lub torowisko, jest obowiązany zachować szczególną ostrożność oraz, z zastrzeżeniem ust. 2 i 3, korzystać z przejścia dla pieszych. Pieszy znajdujący się na tym przejściu ma pierwszeństwo przed pojazdem”. Z obserwacji zachowań wynika, że pieszy traktuje funkcjonowanie oznakowania P-10 na torowisku tak jak ono funkcjonuje na jezdniach kołowych, tzn., że w momencie gdy znajdzie się w obszarze oznakowania P-10, kierujący pojazdami zobowiązani są mu ustąpić pierwszeństwa. Piesi przy ruchliwych arteriach są zmuszeni do egzekwowania swoich praw, wchodząc na przejście lub stawiając jedną stopę na „zebrze” i czekając na udzielenie im pierwszeństwa przez pojazdy. Problem polega jednak na tym, że dynamika tramwaju nie pozwala na zatrzymanie pojazdu na takiej odległości jak może to nastąpić w przypadku samochodów. Istnieje ryzyko, że pieszy tak jak na sąsiednich przejściach będzie „wymuszał” pierwszeństwo wchodząc na przejście, bez zachowania ostrożności bez świadomości, że długość drogi hamowania jest znacznie większa w przypadku pojazdów szynowych. Motorniczy może nie mieć możliwości zatrzymania tramwaju przed przejściem lub zatrzyma się narażając zdrowie pasażerów, którzy są nim przewożeni.

W związku z powyższym zaleca się rozważenie likwidacji oznakowania P-10 i zastosowania oznakowania poziomego UWAGA TRAMWAJ ze wskazaniem kierunku poruszania się tramwaju. Można to określić jako przejście sugerowane.
Wizja lokalna wykazała niedostosowanie lokalizacji przejść dla pieszych w obszarze Ronda Wiatraczna oraz w zakresie wyznaczonych przejść dla pieszych przez jezdnię tego ronda, w stosunku do potrzeb pieszych oraz bezpieczeństwa ruchu drogowego. Z uwagi na znaczące wydłużanie dróg pieszych, piesi przekraczają jezdnie lub torowiska w miejscach niewyznaczonych powodując zagrożenie dla siebie i innych użytkowników ruchu drogowego. Zaleca się przeprowadzanie badań źródłowo - celowych pieszych (badania ankietowe, budowa więźby ruchu pieszego) oraz zaplanowania wyznaczonych bezpiecznych przejść dla pieszych po możliwie krótkich trasach oraz fizyczne wykluczenie przekraczania nielegalnego.
