FORMULARZ AUDYTU BRD		Arkusz 1
Audytor	Marcin Budzyński	
Data, Godzina	18.08.2016 09:20	
Pogoda	Słonecznie

METRYKA WEDŁUG INWENTARYZACJI			
NR PRZEJŚCIA	1799		
DZIELNICA	Ochota	KATEGORIA	Ochota
ULICA	Ludwika Krzywickiego	LICZBA PASÓW	3
SKRZYŻOWANIE ZJAZD	Nowowiejska		
OPIS	przez Nowowiejską

<b>FORMULARZ AUDYTU BRD</b>		Arkusz 2
NR PRZEJŚCIA	1799

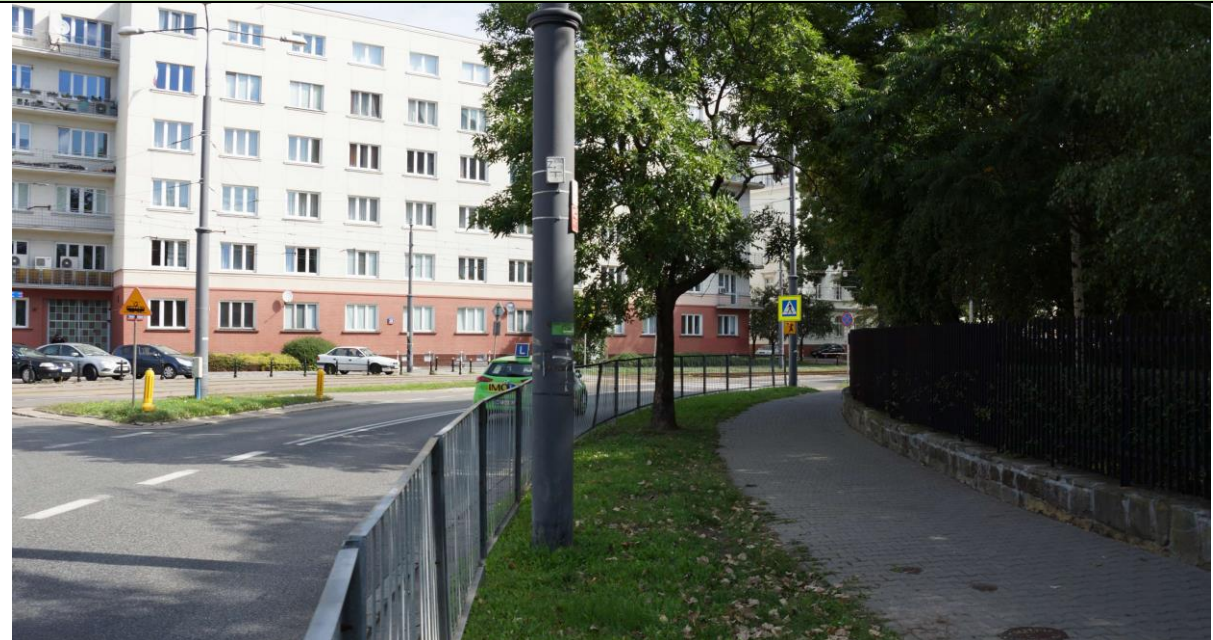
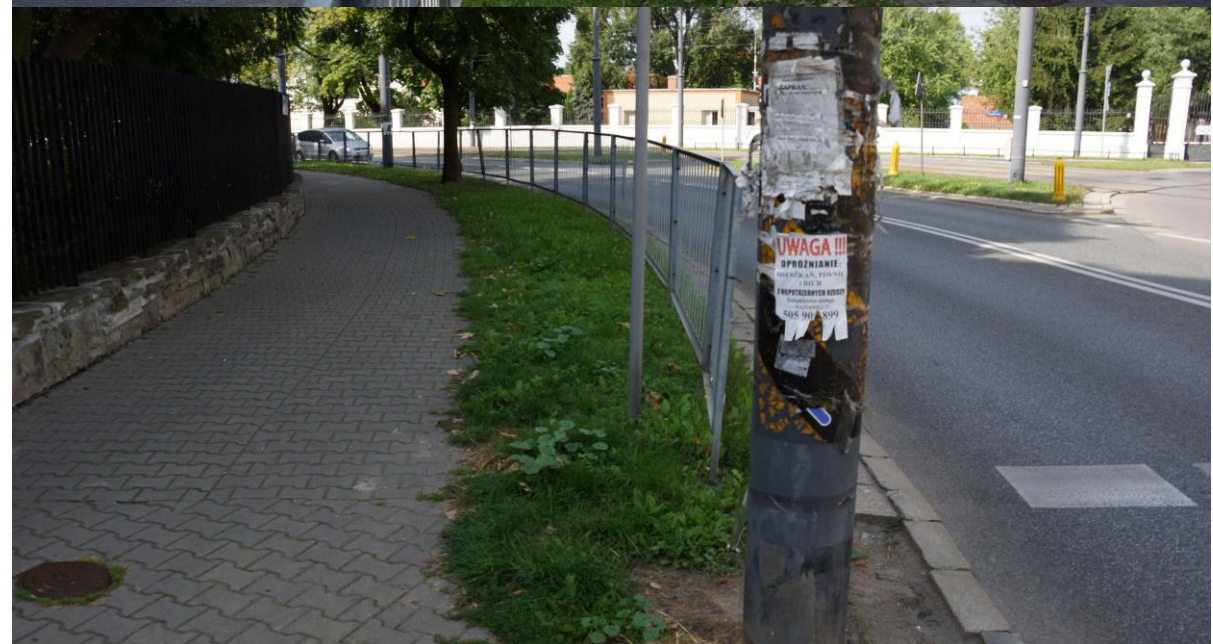
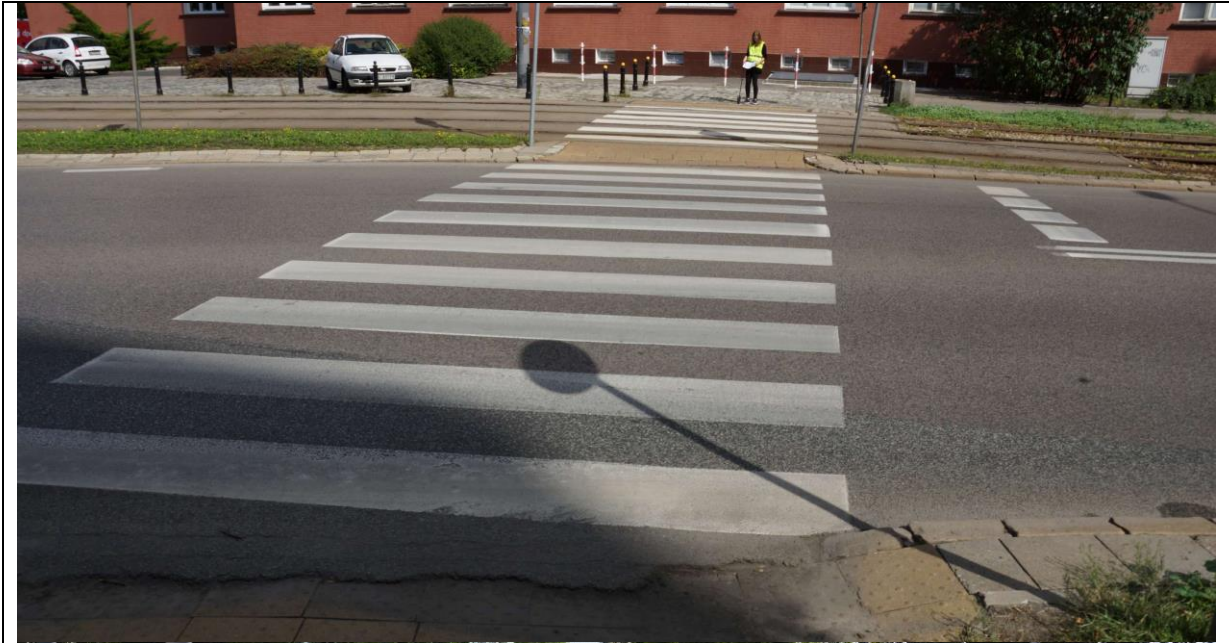
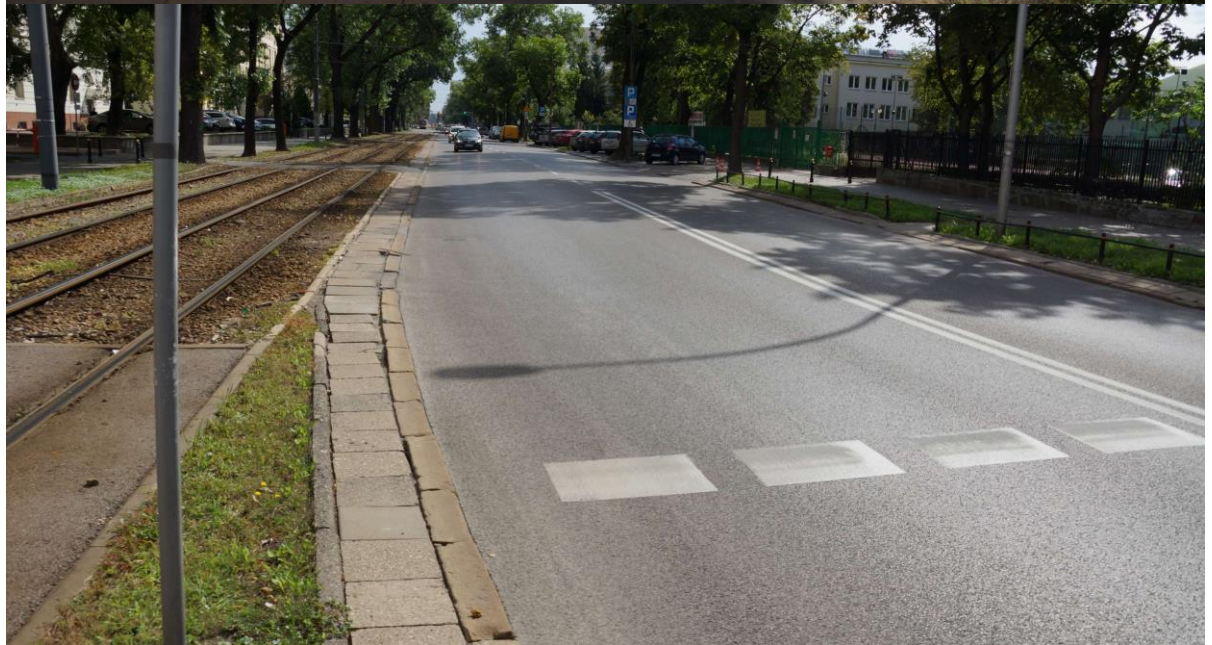
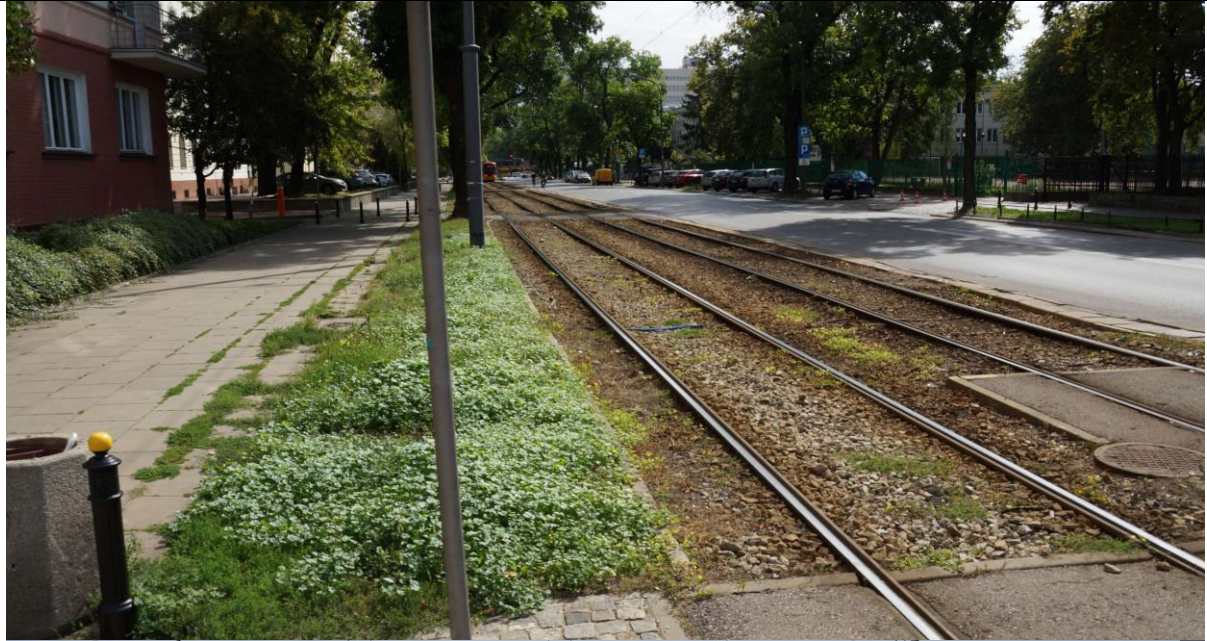
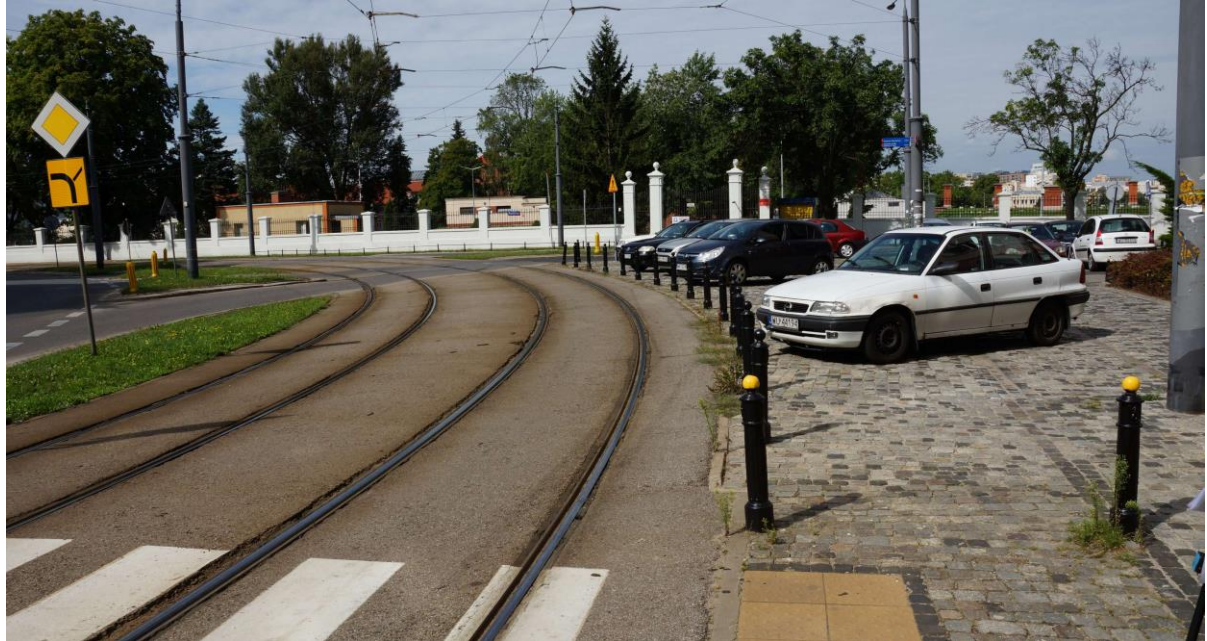
## ZDJĘCIA

Przejście dla pieszych zlokalizowane w rejonie skrzyżowania Nowowiejskiej i Krzywickiego, przez wlot ul. Nowowiejskiej (droga nadrzędna) oraz przez tory tramwajowe w ciągu ul. Nowowiejskiej.

Główne zagrożenia to bardzo długie przejście dla pieszych – ok. 10 m, co w połączeniu z ograniczoną widocznością spowodowaną przez ogrodzenie z murem oraz słupy i wysoką prędkością stwarza bardzo duże ryzyko najechania na pieszego.

Dodatkowym problemem jest zły stan techniczny nawierzchni przy krawędzi jezdni.

Ograniczenia widoczności mogą powodować bardzo groźne w skutkach sytuacje na drodze. Kierujący zbliżający się do przejścia muszą mieć możliwość dostrzeżenia pieszych zbliżających się do przejścia i jednocześnie piesi muszą mieć możliwość obserwacji potoków ruchu. Kierowca oraz pieszy mają swoje prawa i obowiązki. Kierowca powinien dostosować swą prędkość aby zatrzymać się w przypadku gdy pieszy wkroczy na przejście dla pieszych. Pieszy natomiast powinien upewnić się, że może przekraczać przejścia dla pieszych. W sytuacji gdy występują ograniczenia widoczności kierowca i pieszy nie są w stanie zrealizować swoich obowiązków w zakresie dostosowania dynamiki ruchu i upewnienia się co do możliwości dalszego przemieszczania. Pieszy widząc przejście dla pieszych ma wrażenie, że jest bezpieczny i często wkracza na jezdnię, natomiast kierujący nie mając szans na dostrzeżenie pieszych z odpowiednim wyprzedzeniem, są zaskakiwani i może okazać się, że ich prędkość jest zbyt duża aby bezpiecznie zatrzymać pojazd. Ograniczenia widoczności mogą prowadzić do bardzo groźnych w skutkach zdarzeń z udziałem pieszych, szczególnie przy wysokiej prędkości pojazdów w rejonie przejścia.

Ze względu na długość przejścia – ok. 10 m, piesi mogą dodatkowo niewłaściwie oceniać odległość pojazdów. W związku z tym jest duże ryzyko wypadków związanych z najechaniem na pieszego. Dodatkowo ze względu na kierunek drogi nadrzędnej po łuku, przy ograniczonej widoczności to ryzyko znacznie wzrasta.

Zły stan techniczny nawierzchni może skutkować przewróceniem się pieszego, szczególnie w warunkach zimowych przy śliskiej nawierzchni.

Zalecenia: Fizycznie ograniczyć prędkość poprzez elementy uspokojenia ruchu (progi wyspowe) i ograniczyć prędkość przed przejściem od strony łuku poziomego do 30 km/h. Zawiązać długości przejścia poprzez wprowadzenie wyspy azylu. Rozważyć korektę wygradzenia z murem w celu poprawy widoczności. Poprawić stan techniczny nawierzchni.
