FORMULARZ AUDYTU BRD		Arkusz 1
Audytor	Artur Ryś	
Data, Godzina	20.05.2016 11:40	
Pogoda	Słonecznie

METRYKA WEDŁUG INWENTARYZACJI			
NR PRZEJŚCIA	1837		
DZIELNICA	Śródmieście	KATEGORIA	Śródmieście
ULICA	Jasna	LICZBA PASÓW	3
SKRZYŻOWANIE ZJAZD	Złota		
OPIS	przez Jasną

FORMULARZ AUDYTU BRD		Arkusz 2
NR PRZEJŚCIA	1837

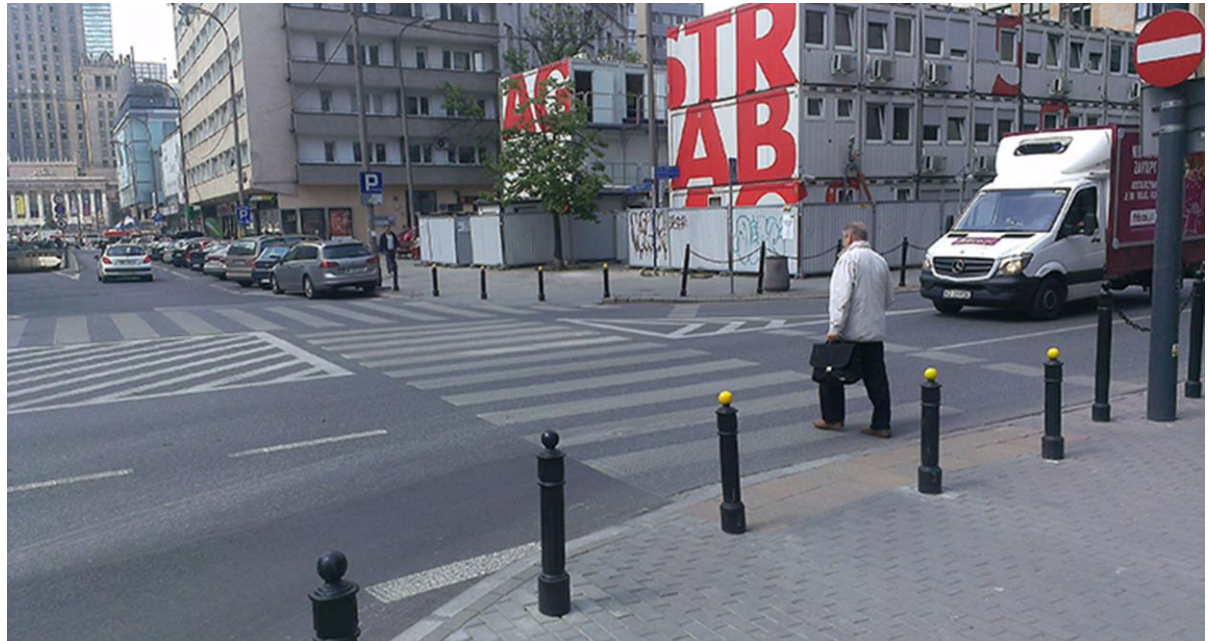
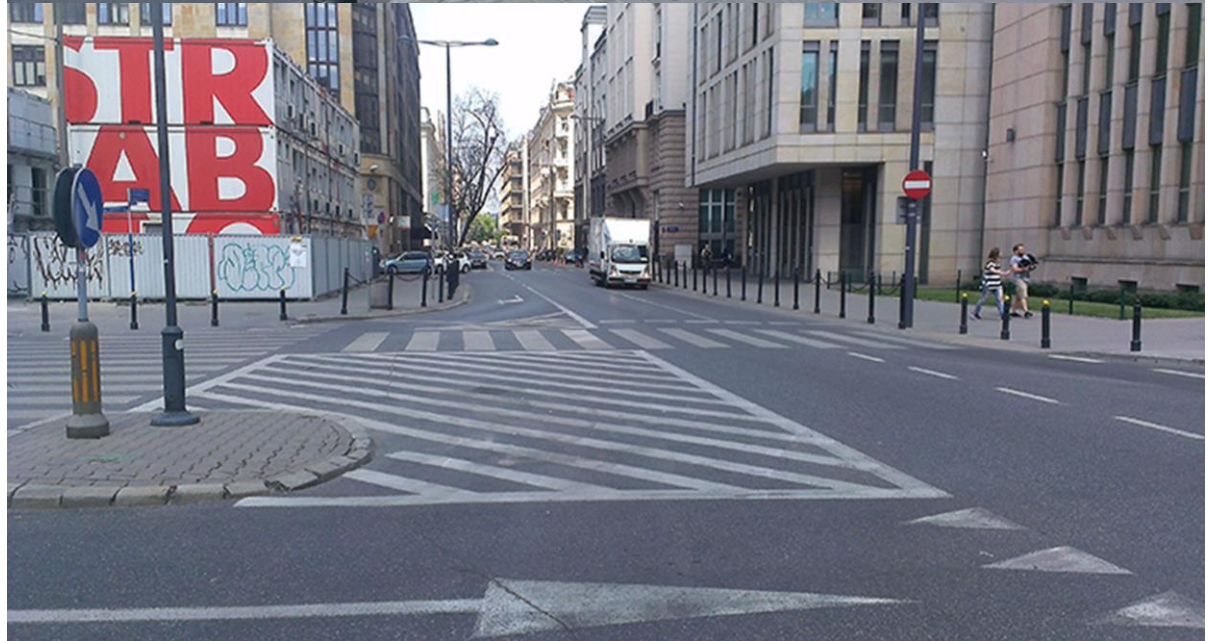
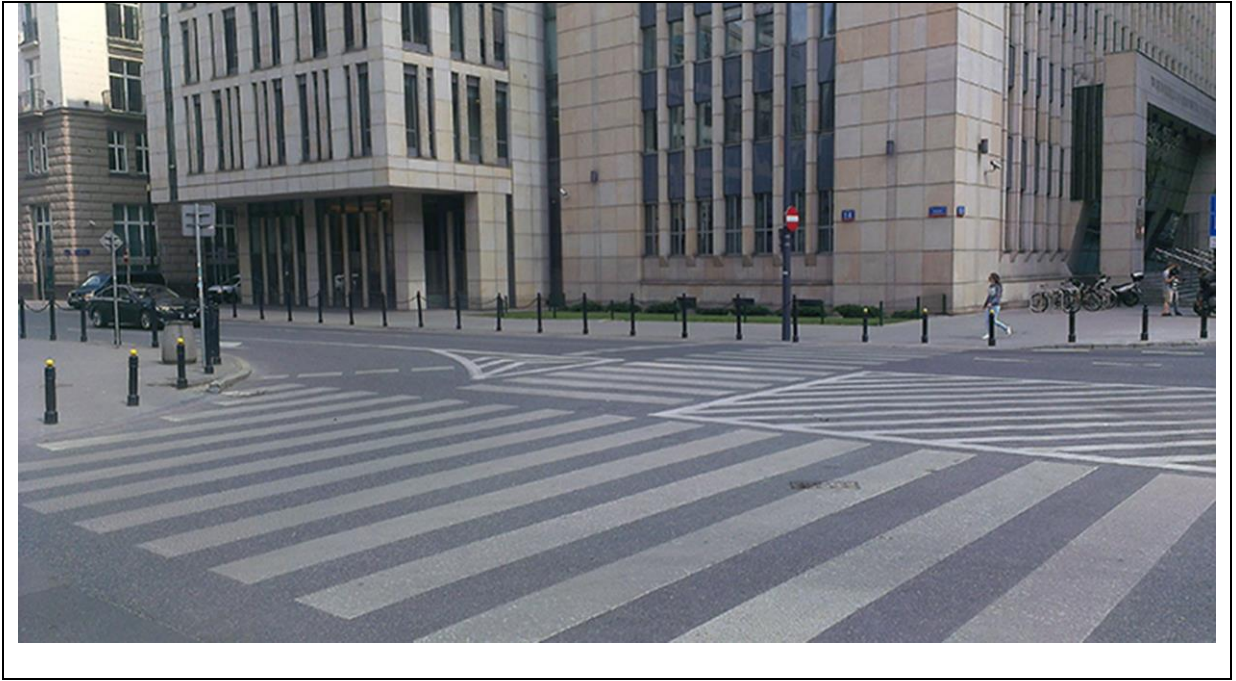
ZDJĘCIA

1. Dość długie przejście (12m) o nierozwiązanym po zachodniej stronie sposobie przekraczania jezdni, polegającym na wprowadzeniu ruchu pieszego na przejście prostopadłe (nr 1838), co jedynie teoretycznie sprawia, że piesi poruszają się wzdłuż oznakowania P-10 obu przejść. W praktyce piesi przekraczają szeroką płaszczyznę skrzyżowania na skos, co powoduje powstawanie groźnych sytuacji (konfliktów) ruchowych między nimi a pojazdami. Same powierzchnie malowane nie stanowią wystarczającej ochrony pieszych przed pojazdami, natomiast mogą być odbierane jako pozornie bezpieczne.

2. Dodatkowym problemem natury brd jest przecinanie w zasadzie trzech pasów ruchu w jednym kierunku (łącznie z prawoskrętem do ul. Żłotej). W takim przypadku istnieje także zagrożenie, że pieszy będzie wkraczał na przejście dla pieszych aby wyegzekwować swoje prawo pierwszeństwa. Istnieje duże ryzyko, że część pojazdów zatrzyma się przed przejściem dla pieszych, a pojazdy na drugim lub trzecim pasie będą nadal kontynuowały jazdę. Ponadto piesi pokonując 3 pasy ruchu muszą niejednokrotnie przebiegać przez jezdnie.

3. Piesi nie są chronieni na krawędzi przejścia, które nie jest wyposażone np. w słupki uniemożliwiające przejeżdżanie kołami po obniżonym krawężniku, bądź nawet wjazd i zatrzymywanie się na chodniku.

Rekomenduje się zmianę lokalizacji przejścia (odsunięcie), zapewnienie w sposób jednoznaczny i bezpieczny ciągłości trasy pieszej przed i za przejściem, korekty geometrii/przesunięcie wjazdów oraz zastąpienie powierzchni malowanej powierzchnią wyniesioną w krawężniku. Jako sposób poprawy bezpieczeństwa dla całego skrzyżowania rekomenduje się instalację sygnalizacji świetlnej.
