FORMULARZ AUDYTU BRD		Arkusz 1
Audytor	Marcin Budzyński	
Data, Godzina	18.08.2016 16:45	
Pogoda	Zachmurzenie: Częściowe

METRYKA WEDŁUG INWENTARYZACJI			
NR PRZEJŚCIA	2070		
DZIELNICA	Praga Południe	KATEGORIA	Praga Południe
ULICA	Generała Romana Abrahama	LICZBA PASÓW	2
SKRZYŻOWANIE ZJAZD	Rogalskiego		
OPIS	przez Abrahama, jezdnia N

FORMULARZ AUDYTU BRD		Arkusz 2
NR PRZEJŚCIA	2070

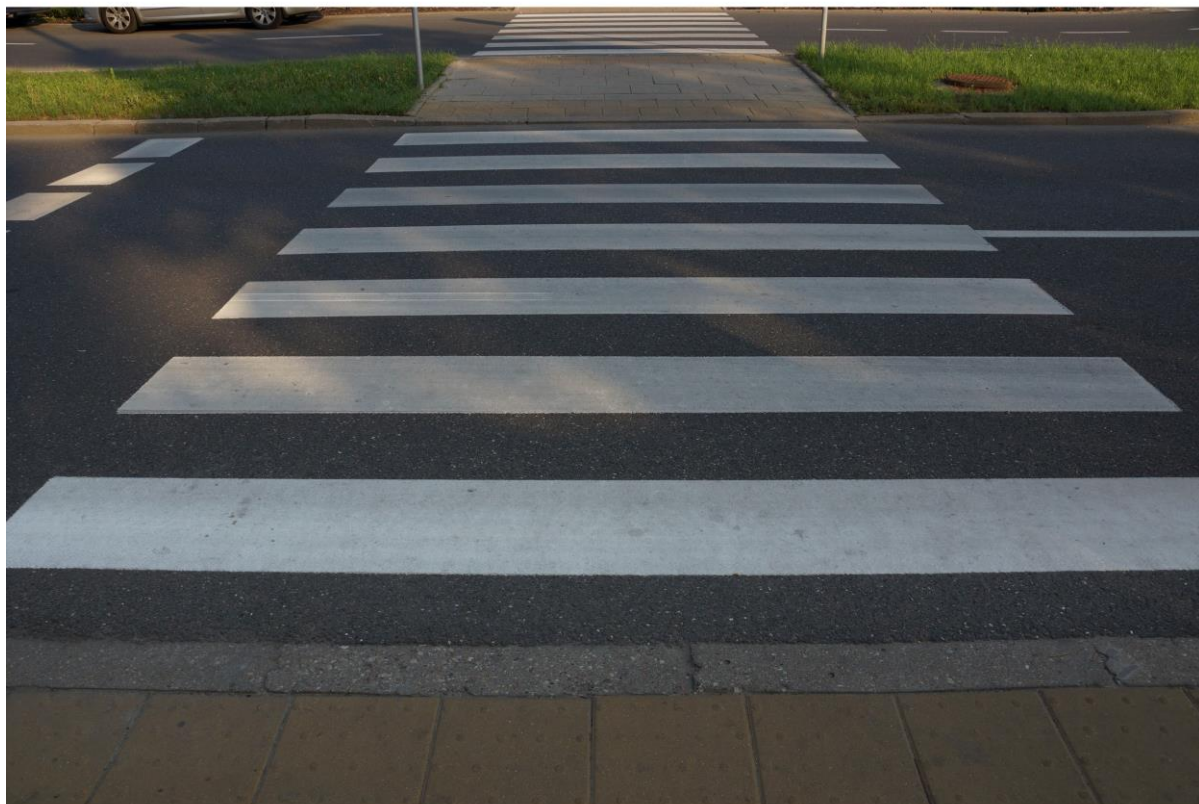
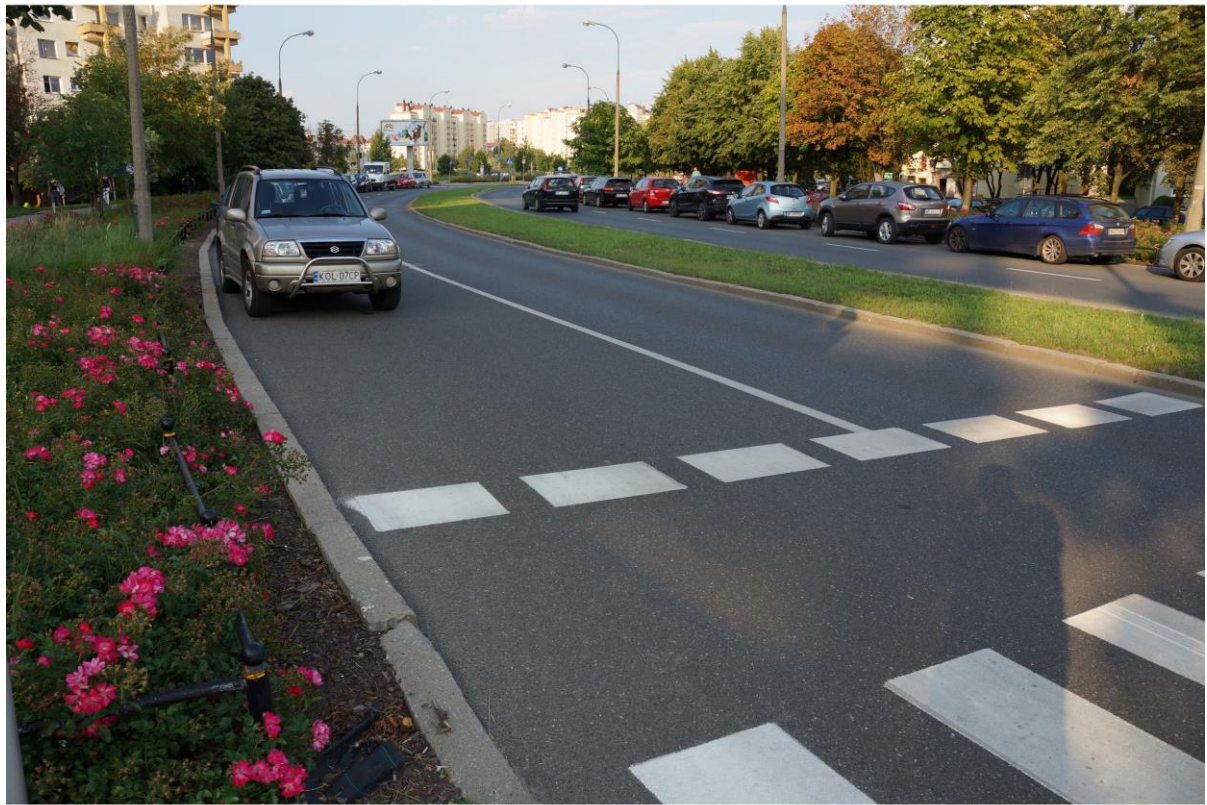
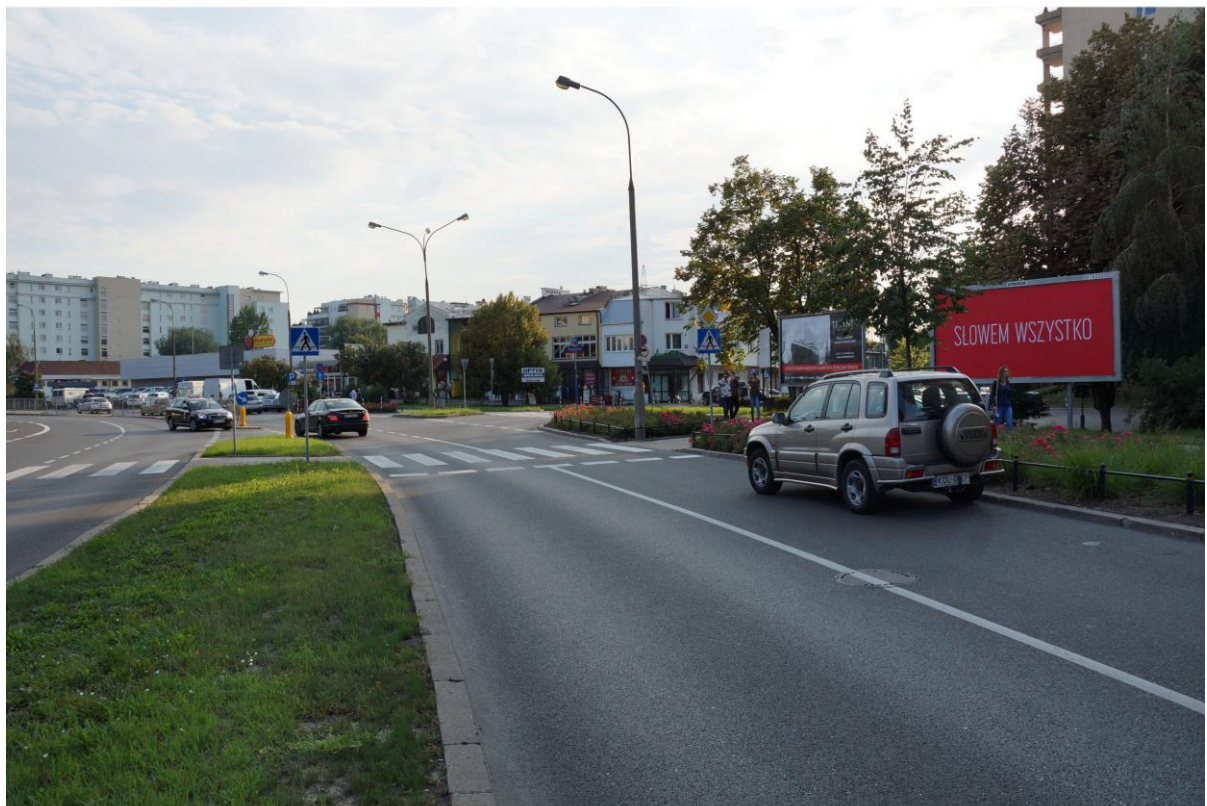
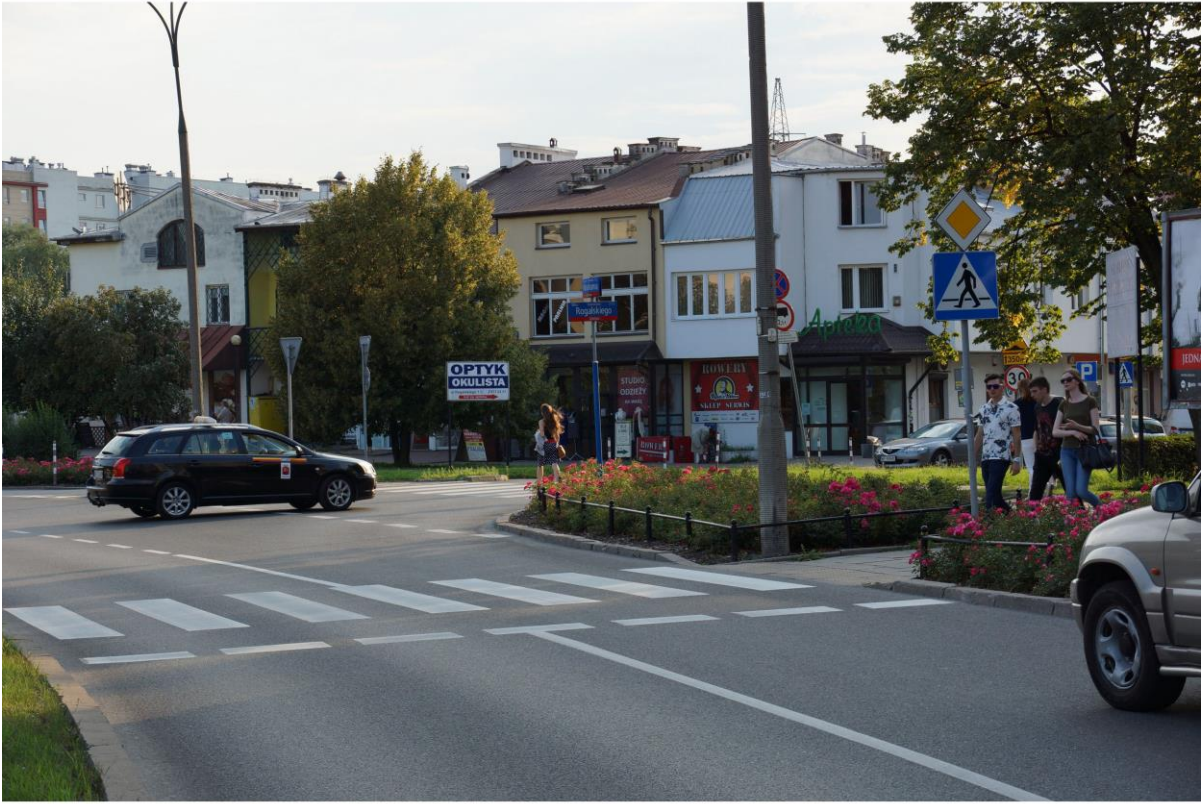
ZDJĘCIA

WIDOCZNOŚĆ			
WIDOCZNOŚĆ POMIERZONA			
KIERUNEK RUCHU PIESZEGO	SE	W LEWO	6 m
		W PRAWO	
		W TYŁ	ND
	NW	W LEWO	
		W PRAWO	40 m
		W TYŁ	ND
WIDOCZNOŚĆ WYMAGANA			
KIERUNEK RUCHU PIESZEGO	SE	W LEWO	80 m
		W PRAWO	
		W TYŁ	ND
	NW	W LEWO	
		W PRAWO	80 m
		W TYŁ	ND
OGRANICZENIA WIDOCZNOŚCI			
KIERUNEK RUCHU PIESZEGO	SE	STRONA LEWA	Parkowanie
		STRONA PRAWA	Brak
	NW	STRONA LEWA	Brak
		STRONA PRAWA	Inne: geometria łuk

Przejście przez ul. Abrahama – jezdnia północna. Głównym problemem związanym z bezpieczeństwem pieszych jest wysoka prędkość pojazdów w rejonie przejścia. Brak jakichkolwiek elementów uspokojenia ruchu sprzyja takiej wysokiej prędkości, znacznie przekraczającej dopuszczony limit. Wiąże się to z ryzykiem najechania na pieszego i bardzo dużą ciężkością wypadków. Pieszy przy wysokiej prędkości pojazdów może niewłaściwie ocenić odległość i wejść na przejście, a jednocześnie kierowca może nie zdążyć wyhamować przed pieszym. Jednocześnie przejście jest przez dwa pasy w jednym kierunku, co stwarza ryzyko, że w sytuacji kiedy kierowca pojazdu na jednym pasie zatrzyma się przepuszczając pieszego, kierowca jadący drugim pasem nie wyhamuje i dojdzie do najechania na pieszego. Kolejny poważny problem to brak widoczności przez parkujące pojazdy na prawym pasie jezdni.

Ograniczenia widoczności mogą powodować bardzo groźne w skutkach sytuacje na drodze. Kierujący zbliżający się do przejścia muszą mieć możliwość dostrzeżenia pieszych zbliżających się do przejścia i jednocześnie piesi muszą mieć możliwość obserwacji potoków ruchu. Kierowca oraz pieszy mają swoje prawa i obowiązki. Kierowca powinien dostosować swą prędkość aby zatrzymać się w przypadku gdy pieszy wkroczy na przejście dla pieszych. Pieszy natomiast powinien upewnić się, że może przekraczać przejścia dla pieszych. W sytuacji gdy występują ograniczenia widoczności kierowca i pieszy nie są w stanie zrealizować swoich obowiązków w zakresie dostosowania dynamiki ruchu i upewnienia się co do możliwości dalszego przemieszczania. Pieszy widząc przejście dla pieszych ma wrażenie, że jest bezpieczny i często wkracza na jezdnię, natomiast kierujący nie mając szans na dostrzeżenie pieszych z odpowiednim wyprzedzeniem, są zaskakiwani i może okazać się, że ich prędkość jest zbyt duża aby bezpiecznie zatrzymać pojazd.

Zalecenia: Wprowadzenie elementów uspokojenia ruchu (progi wyspowe). Zawężenie do jednego pasa ruchu. W przypadku pozostawienia 2 pasów w jednym kierunku – zainstalowanie sygnalizacji świetlnej.

W celu zachowania ciągłości rozwiązań dotyczy również przejść od 2052 do 2062, od 2065 do 2068, 2071, 2074-2079 (z wyjątkiem przypadków , gdzie już zastosowano progi wyspowe). Wzmocniony nadzór nad parkowaniem
