FORMULARZ AUDYTU BRD		Arkusz 1
Audytor	Marcin Budzyński	
Data, Godzina	18.08.2016 17:00	
Pogoda	Zachmurzenie: Częściowe

METRYKA WEDŁUG INWENTARYZACJI			
NR PRZEJŚCIA	2075		
DZIELNICA	Praga Południe	KATEGORIA	Praga Południe
ULICA	Janusza Meissnera	LICZBA PASÓW	1
SKRZYŻOWANIE ZJAZD	Witoszyńskiego		
OPIS	przez Meissnera, jezdnia E

FORMULARZ AUDYTU BRD		Arkusz 2
NR PRZEJŚCIA	2075

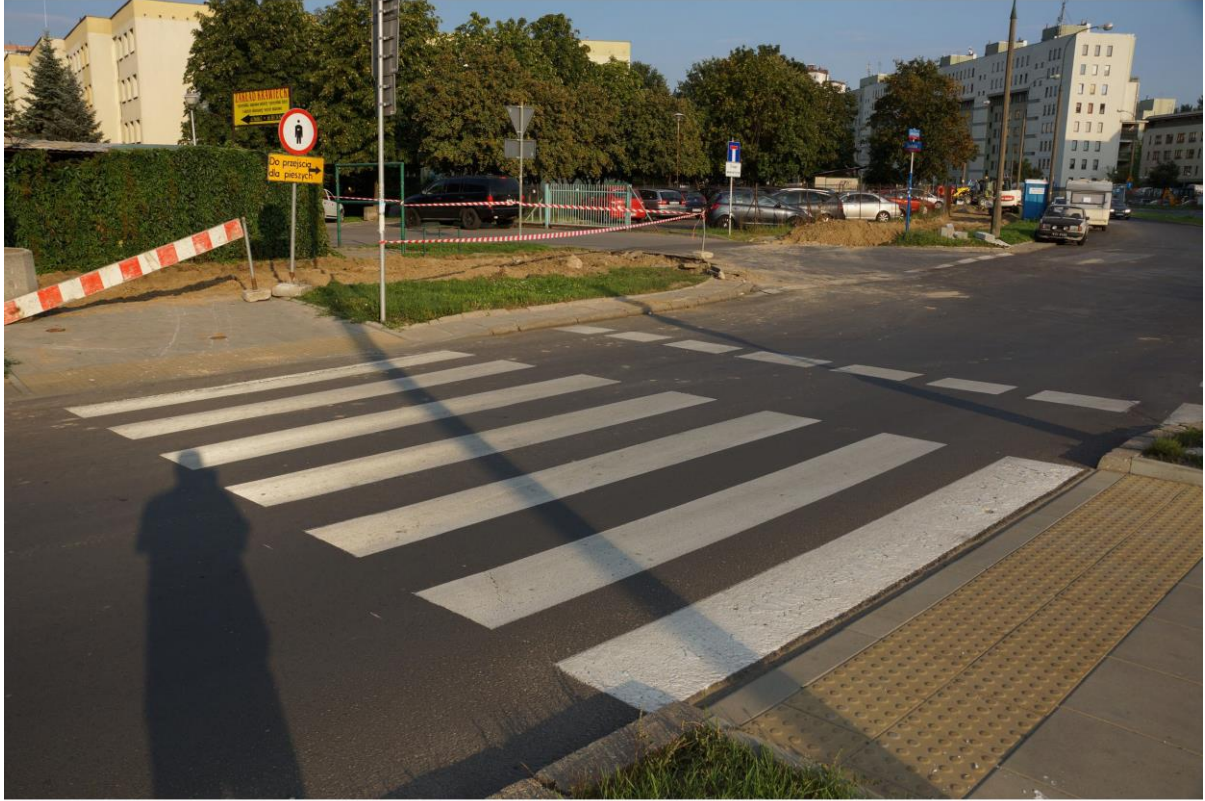
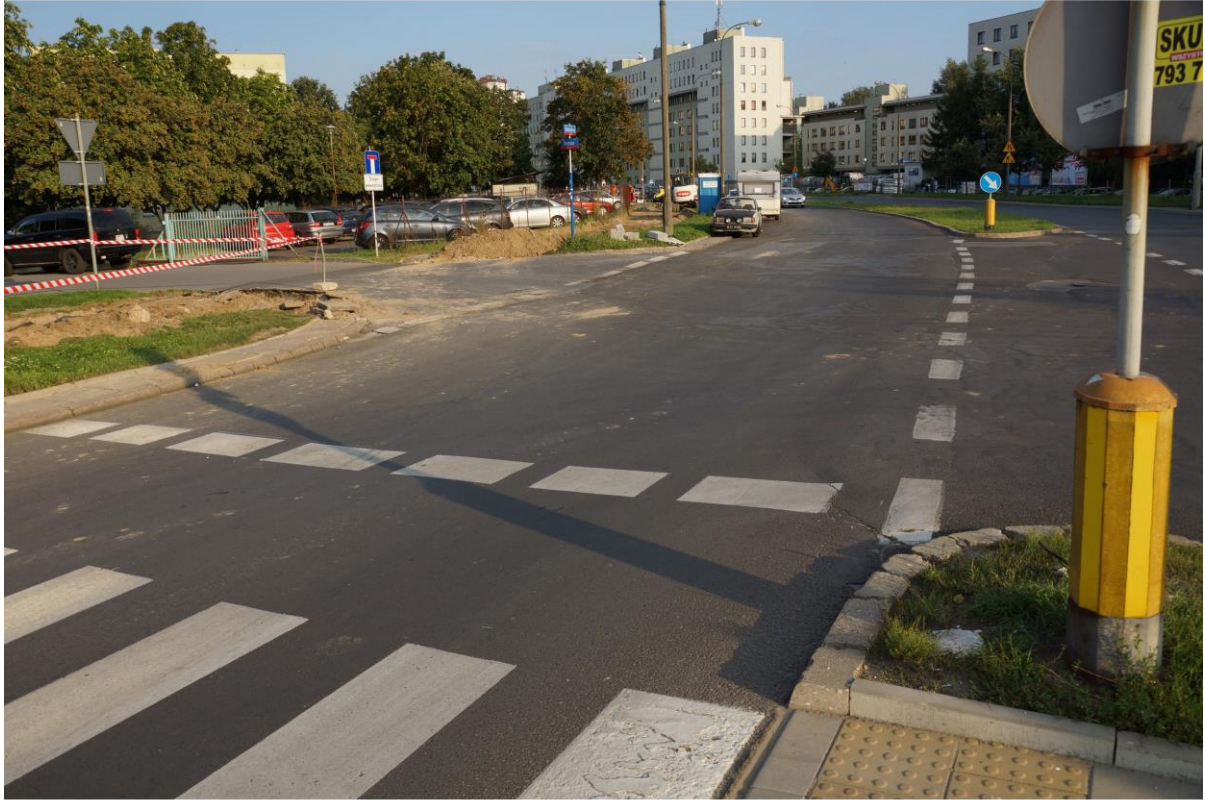
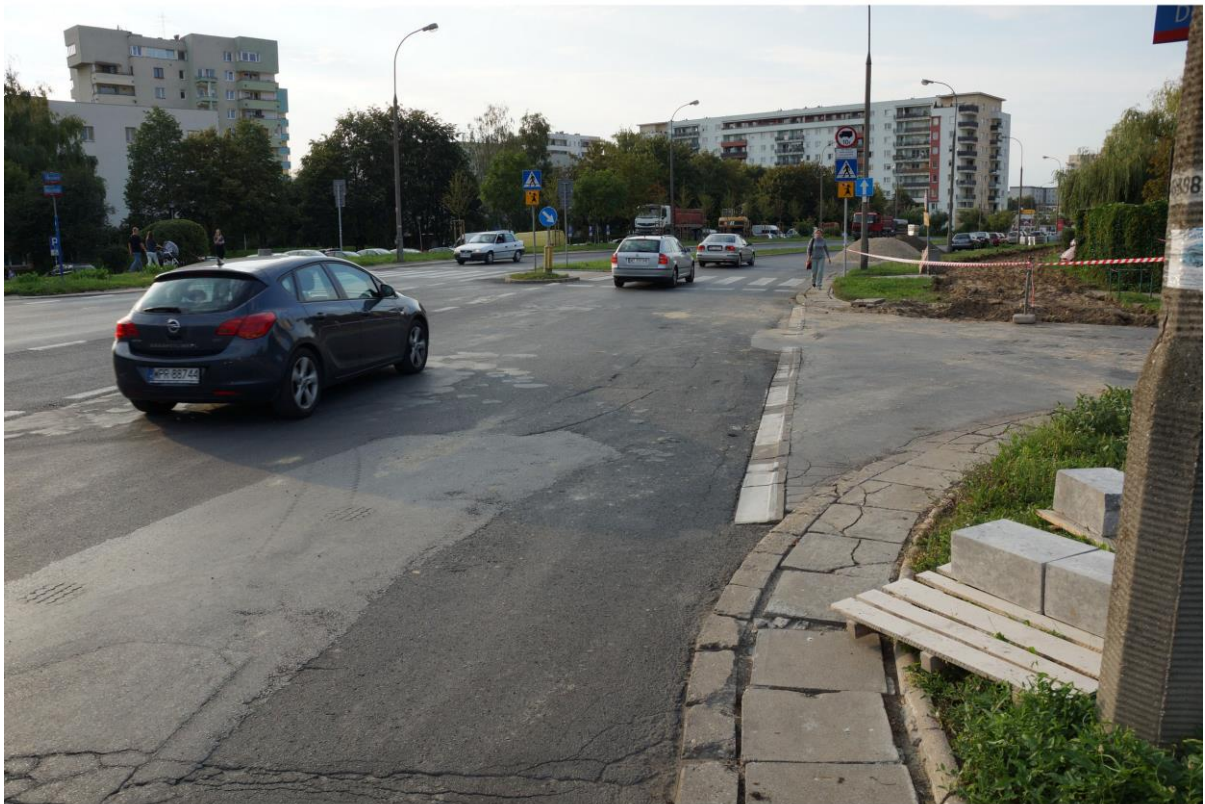
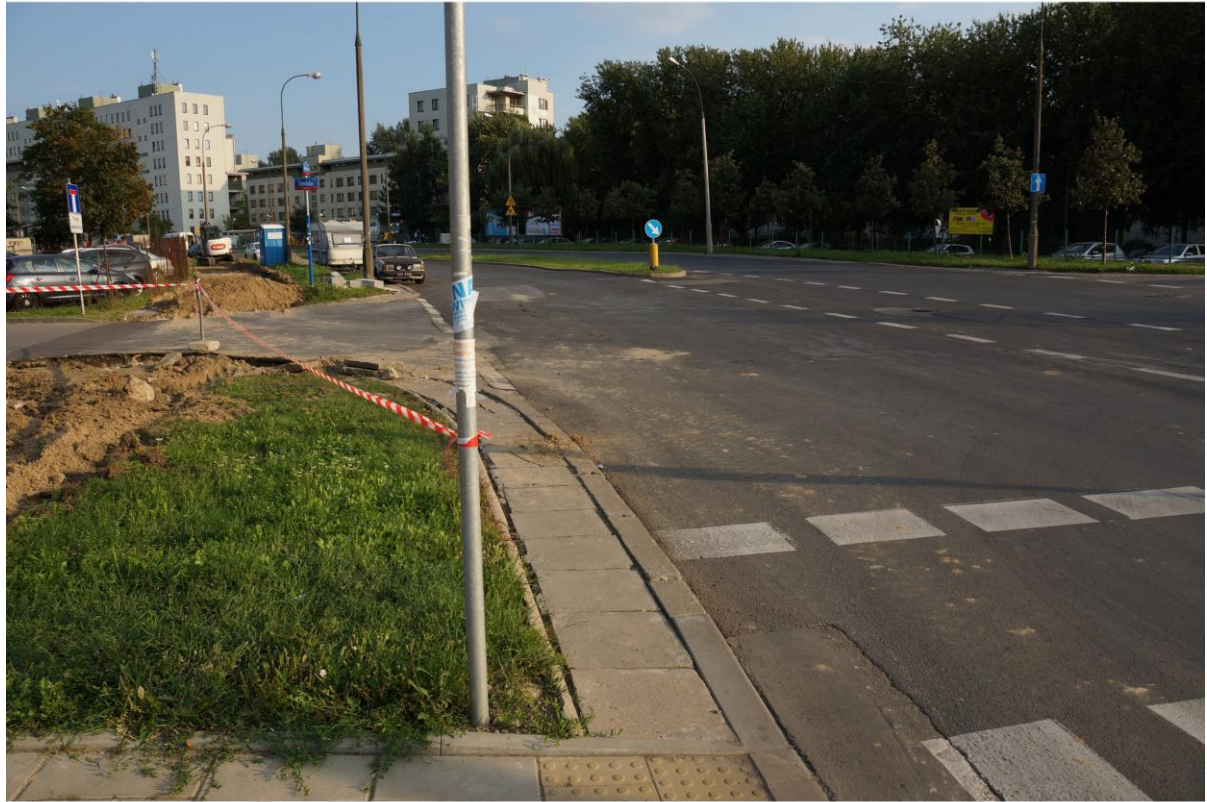
ZDJĘCIA

WIDOCZNOŚĆ			
WIDOCZNOŚĆ POMIERZONA			
KIERUNEK RUCHU PIESZEGO	W	W LEWO	28 m
		W PRAWO	
		W TYŁ	ND
	E	W LEWO	
		W PRAWO	40 m
		W TYŁ	ND
WIDOCZNOŚĆ WYMAGANA			
KIERUNEK RUCHU PIESZEGO	W	W LEWO	80 m
		W PRAWO	
		W TYŁ	ND
	E	W LEWO	
		W PRAWO	80 m
		W TYŁ	ND
OGRANICZENIA WIDOCZNOŚCI			
KIERUNEK RUCHU PIESZEGO	W	STRONA LEWA	Parkowanie
		STRONA PRAWA	Brak
	E	STRONA LEWA	Brak
		STRONA PRAWA	Parkowanie

Przejście przez ul. Meissnera – jezdnia wschodnia. Głównym problemem związanym z bezpieczeństwem pieszych jest wysoka prędkość pojazdów w rejonie przejścia. Brak jakichkolwiek elementów uspokojenia ruchu sprzyja takiej wysokiej prędkości, znacznie przekraczającej dopuszczony limit. Wiąże się to z ryzykiem najechania na pieszego i bardzo dużą ciężkością wypadków. Pieszy przy wysokiej prędkości pojazdów może niewłaściwie ocenić odległość i wejść na przejście, a jednocześnie kierowca może nie zdążyć wyhamować przed pieszym. Jednocześnie przejście jest przez dwa pasy w jednym kierunku, co stwarza ryzyko, że w sytuacji kiedy kierowca pojazdu na jednym pasie zatrzyma się przepuszczając pieszego, kierowca jadący drugim pasem nie wyhamuje i dojdzie do najechania na pieszego. Kolejny poważny problem to ograniczenie widoczności przez pojazdy parkujące na prawym pasie ruchu.

Ograniczenia widoczności mogą powodować bardzo groźne w skutkach sytuacje na drodze. Kierujący zbliżający się do przejścia muszą mieć możliwość dostrzegania pieszych zbliżających się do przejścia i jednocześnie piesi muszą mieć możliwość obserwacji potoków ruchu. Kierowca oraz pieszy mają swoje prawa i obowiązki. Kierowca powinien dostosować swą prędkość aby zatrzymać się w przypadku gdy pieszy wkroczy na przejście dla pieszych. Pieszy natomiast powinien upewnić się, że może przekraczać przejścia dla pieszych. W sytuacji gdy występują ograniczenia widoczności kierowca i pieszy nie są w stanie zrealizować swoich obowiązków w zakresie dostosowania dynamiki ruchu i upewnienia się co do możliwości dalszego przemieszczania. Pieszy widząc przejście dla pieszych ma wrażenie, że jest bezpieczny i często wkracza na jezdnię, natomiast kierujący nie mając szans na dostrzeżenie pieszych z odpowiednim wyprzedzeniem, są zaskakiwani i może okazać się, że ich prędkość jest zbyt duża aby bezpiecznie zatrzymać pojazd.

Zalecenia: Wprowadzenie elementów uspokojenia ruchu (progi wyspowe). Zawężenie do jednego pasa ruchu. W przypadku pozostawienia 2 pasów w jednym kierunku – zainstalowanie sygnalizacji świetlnej.

W celu zachowania ciągłości rozwiązań dotyczy również przejść od 2052 do 2062, od 2065 do 2067, od 2070 do 2071, 2074, od 2076 do 2079 (z wyjątkiem przypadków , gdzie już zastosowano progi wyspowe). Wzmocniony nadzór nad parkowaniem.
