FORMULARZ AUDYTU BRD		Arkusz 1
Audytor	Marcin Budzyński	
Data, Godzina	18.08.2016 17:05	
Pogoda	Zachmurzenie: Częściowe

METRYKA WEDŁUG INWENTARYZACJI			
NR PRZEJŚCIA	2076		
DZIELNICA	Praga Południe	KATEGORIA	Praga Południe
ULICA	Janusza Meissnera	LICZBA PASÓW	1
SKRZYŻOWANIE ZJAZD	21 PP Dzieci Warszawy		
OPIS	przez Meissnera, jezdnia W

FORMULARZ AUDYTU BRD		Arkusz 2
NR PRZEJŚCIA	2076

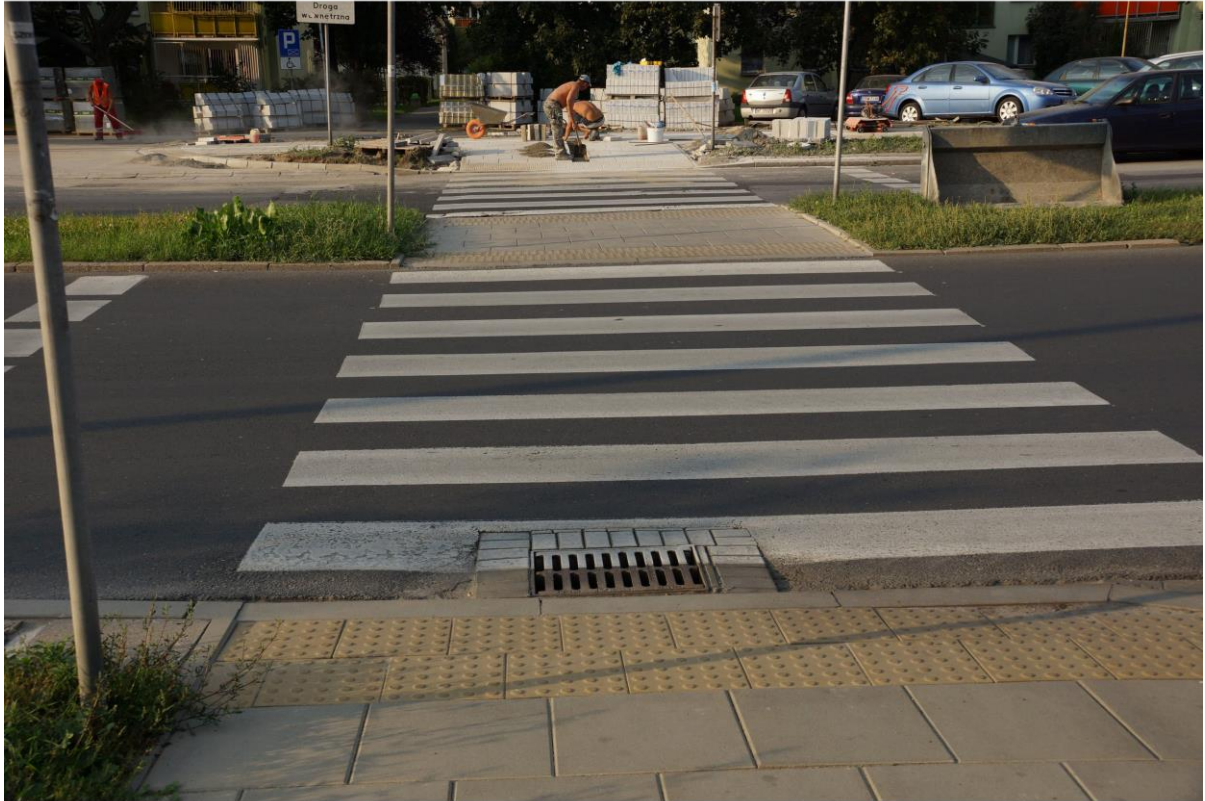
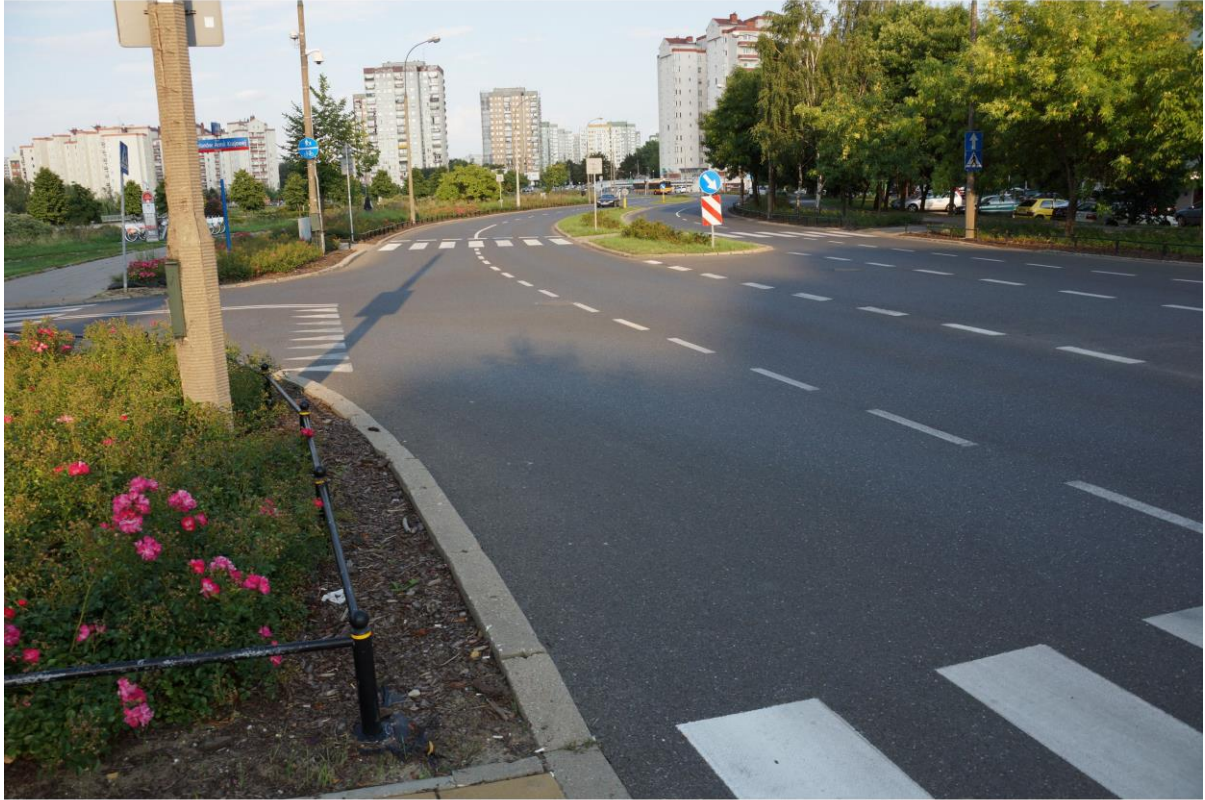
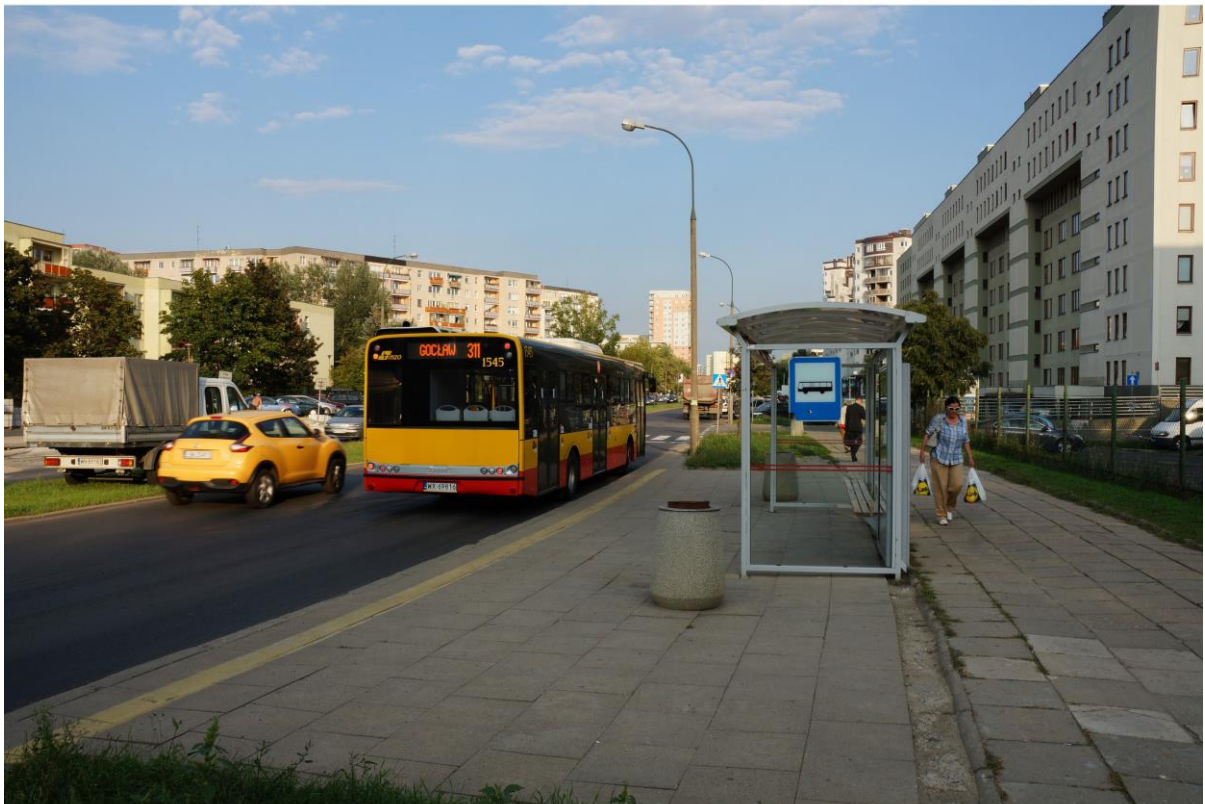
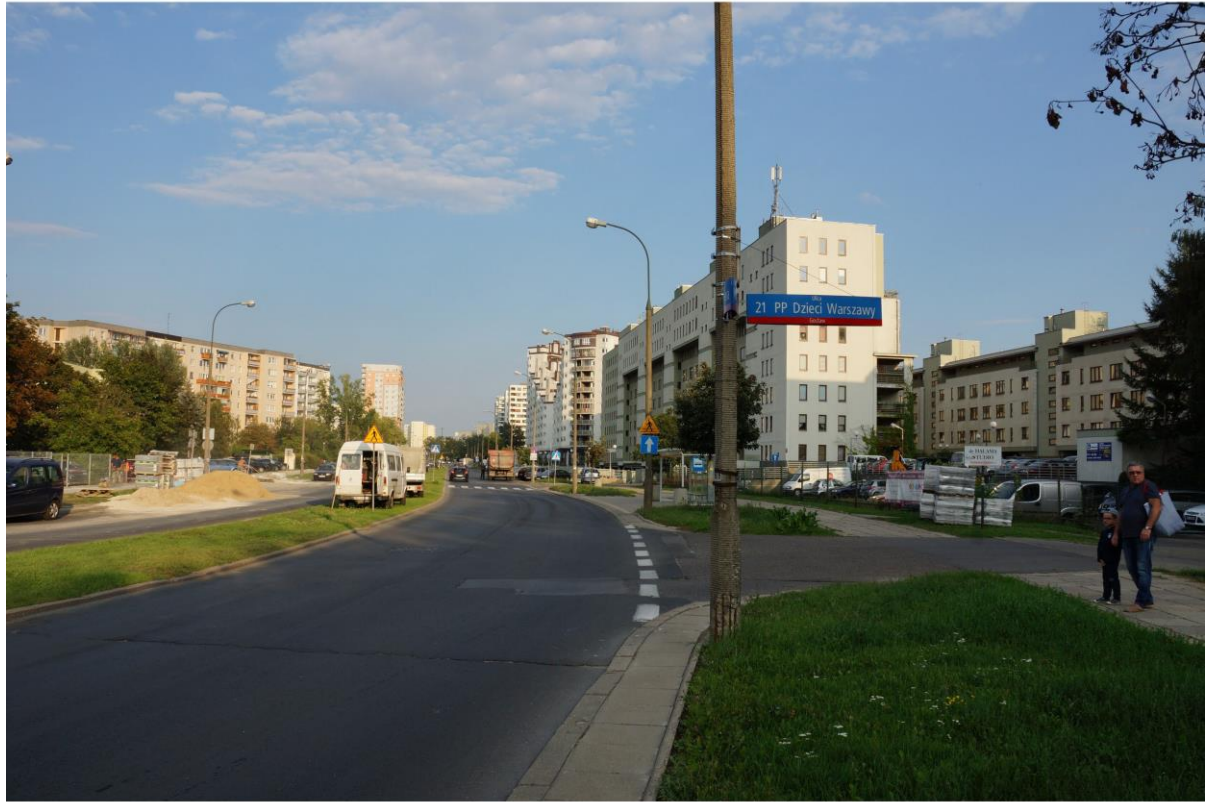
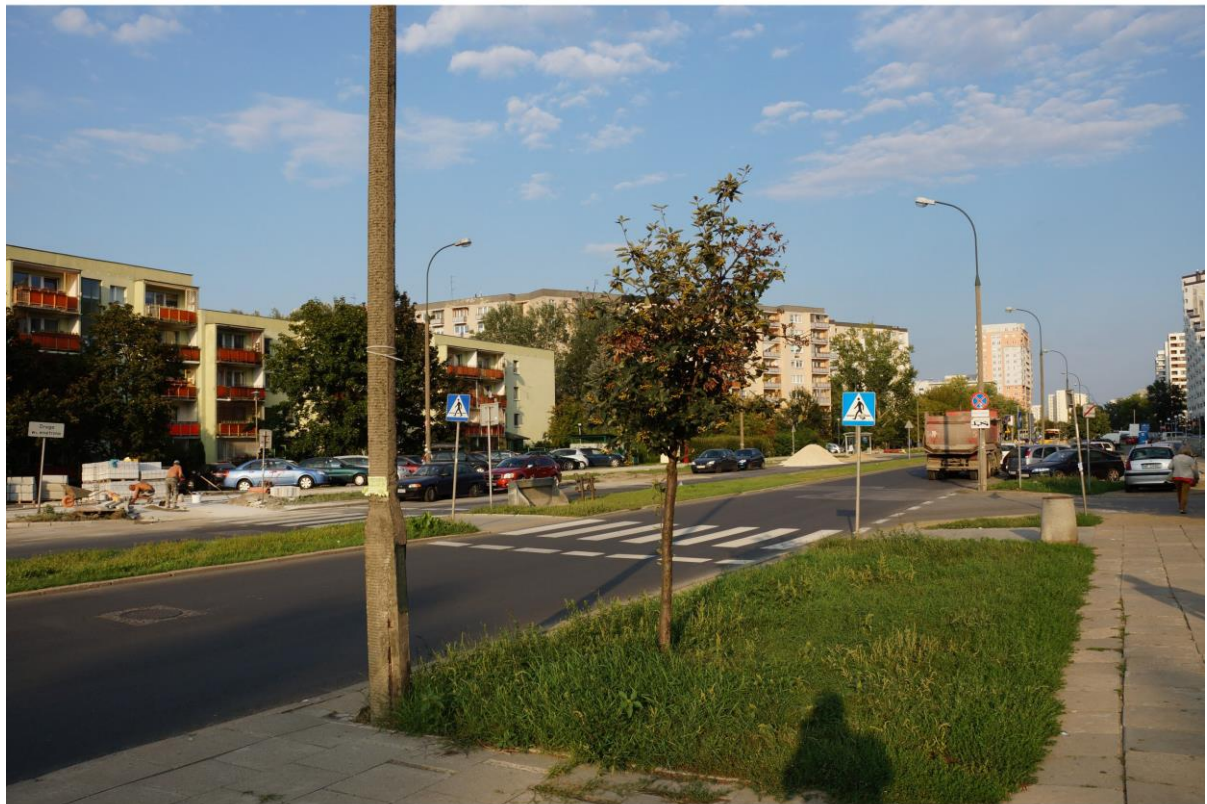
ZDJĘCIA

Przejście przez ul. Meissnera – jezdnia zachodnia. Głównym problemem związanym z bezpieczeństwem pieszych jest wysoka prędkość pojazdów w rejonie przejścia. Brak jakichkolwiek elementów uspokojenia ruchu sprzyja takiej wysokiej prędkości, znacznie przekraczającej dopuszczony limit. Wiąże się to z ryzykiem najechania na pieszego i bardzo dużą ciężkością wypadków. Pieszy przy wysokiej prędkości pojazdów może niewłaściwie ocenić odległość i wejść na przejście, a jednocześnie kierowca może nie zdążyć wyhamować przed pieszym. Jednocześnie przejście jest przez dwa pasy w jednym kierunku, co stwarza ryzyko, że w sytuacji kiedy kierowca pojazdu na jednym pasie zatrzyma się przepuszczając pieszego, kierowca jadący drugim pasem nie wyhamuje i dojdzie do najechania na pieszego. Poważnym problemem jest ograniczenie widoczności przez autobusy zatrzymujące się na przystanku przed przejściem. Kolejny poważny problem to wrażliwość na ograniczenie widoczności przez pojazdy parkujące na prawym pasie ruchu. Dodatkowy problem to lokalizacja wpustów deszczowych w obrębie przejścia.

Ograniczenia widoczności mogą powodować bardzo groźne w skutkach sytuacje na drodze. Kierujący zbliżający się do przejścia muszą mieć możliwość dostrzeżenia pieszych zbliżających się do przejścia i jednocześnie pieszy muszą mieć możliwość obserwacji potoków ruchu. Kierowca oraz pieszy mają swoje prawa i obowiązki. Kierowca powinien dostosować swą prędkość aby zatrzymać się w przypadku gdy pieszy wkroczy na przejście dla pieszych. Pieszy natomiast powinien upewnić się, że może przekraczać przejścia dla pieszych. W sytuacji gdy występują ograniczenia widoczności kierowca i pieszy nie są w stanie zrealizować swoich obowiązków w zakresie dostosowania dynamiki ruchu i upewnienia się co do możliwości dalszego przemieszczania. Pieszy widząc przejście dla pieszych ma wrażenie, że jest bezpieczny i często wkracza na jezdnię, natomiast kierujący nie mając szans na dostrzeżenie pieszych z odpowiednim wyprzedzeniem, są zaskakiwani i może okazać się, że ich prędkość jest zbyt duża aby bezpiecznie zatrzymać pojazd.

Zalecenia: Wprowadzenie elementów uspokojenia ruchu (progi wyspowe). Zawężenie do jednego pasa ruchu. W przypadku pozostawienia 2 pasów w jednym kierunku – zainstalowanie sygnalizacji świetlnej.

W celu zachowania ciągłości rozwiązań dotyczy również przejść od 2052 do 2062, od 2065 do 2067, od 2070 do 2071, 2074 do 2075, od 2077 do 2079 (z wyjątkiem przypadków , gdzie już zastosowano progi wyspowe). Wzmoczony nadzór nad parkowaniem. Przeniesienie przystanku za przejście. Usunięcie wpustów deszczowych z obszaru przejścia.
