FORMULARZ AUDYTU BRD		Arkusz 1
Audytor	Marcin Budzyński	
Data, Godzina	18.08.2016 17:05	
Pogoda	Zachmurzenie: Częściowe

METRYKA WEDŁUG INWENTARYZACJI			
NR PRZEJŚCIA	2077		
DZIELNICA	Praga Południe	KATEGORIA	Praga Południe
ULICA	Janusza Meissnera	LICZBA PASÓW	1
SKRZYŻOWANIE ZJAZD	21 PP Dzieci Warszawy		
OPIS	przez Meissnera, jezdnia E

<b>FORMULARZ AUDYTU BRD</b>		Arkusz 2
NR PRZEJŚCIA	2077

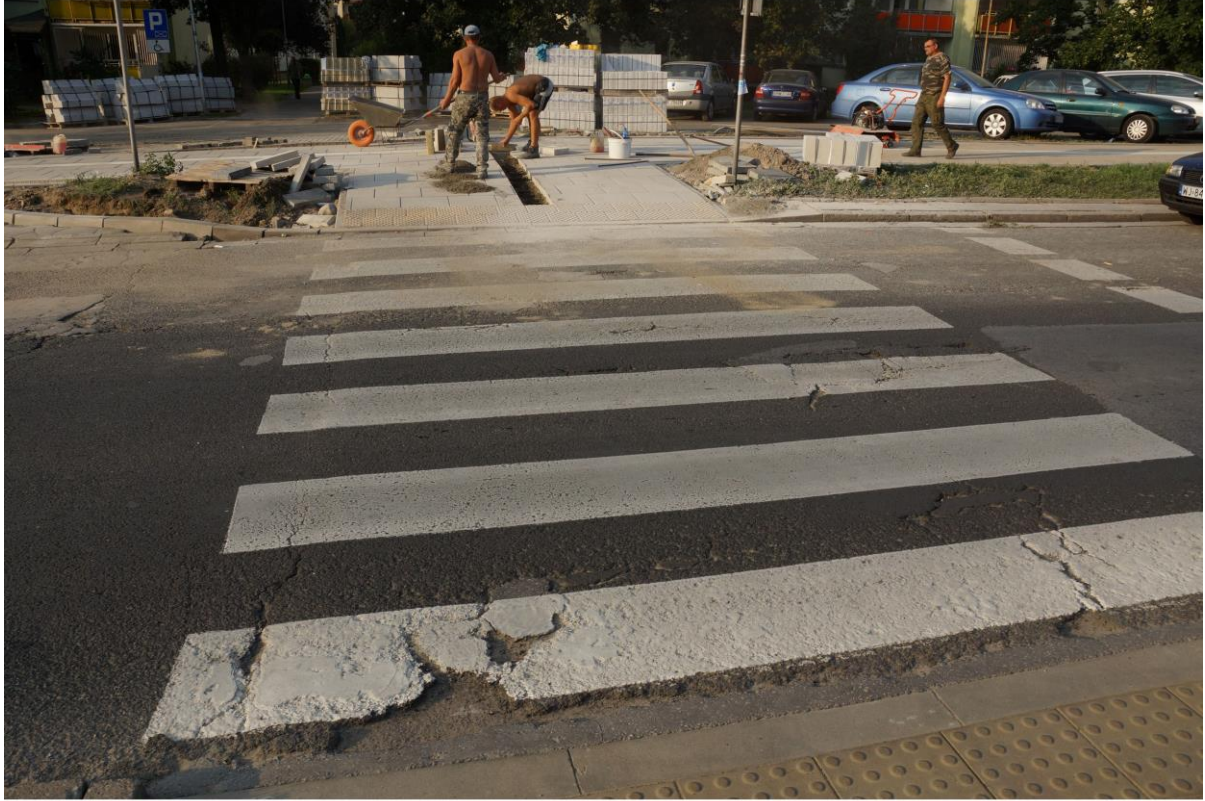
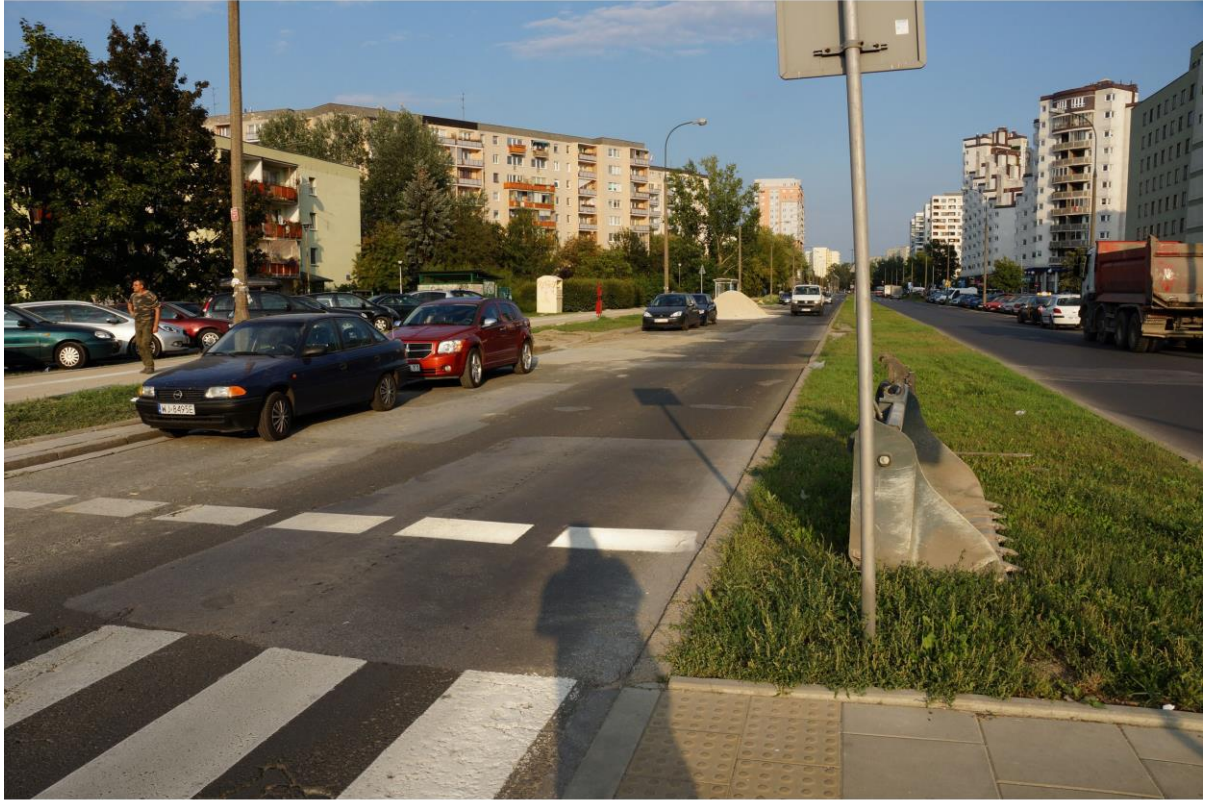
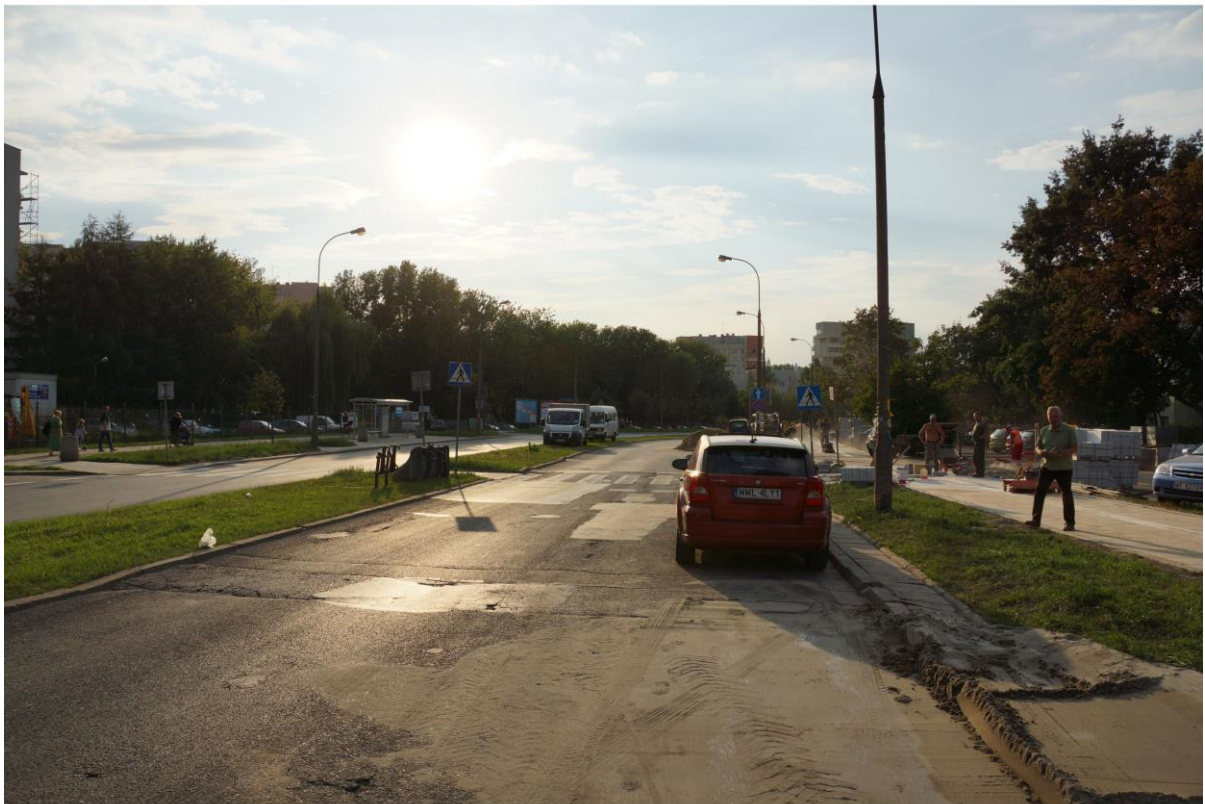
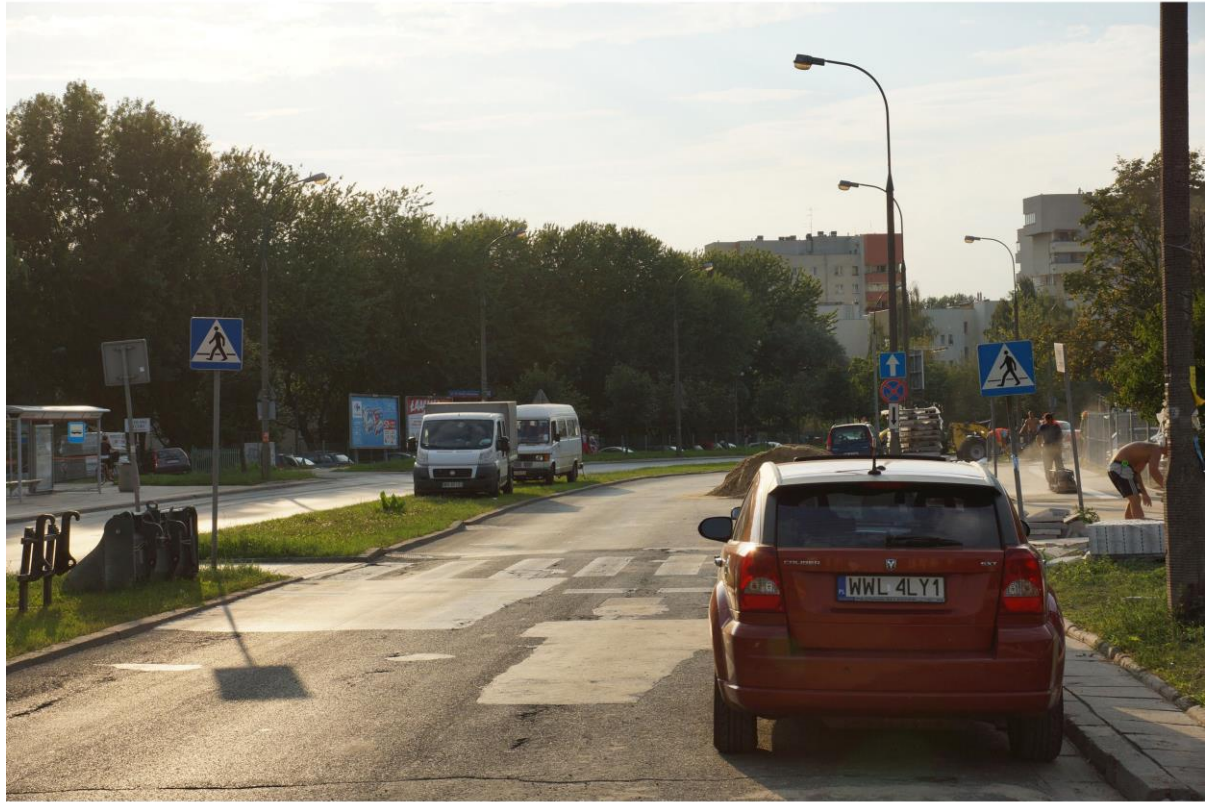
## ZDJĘCIA

Przejście przez ul. Meissnera – jezdnia wschodnia. Głównym problemem związanym z bezpieczeństwem pieszych jest wysoka prędkość pojazdów w rejonie przejścia. Brak jakichkolwiek elementów uspokojenia ruchu sprzyja takiej wysokiej prędkości, znacznie przekraczającej dopuszczony limit. Wiąże się to z ryzykiem najechania na pieszego i bardzo dużą ciężkością wypadków. Pieszy przy wysokiej prędkości pojazdów może niewłaściwie ocenić odległość i wejść na przejście, a jednocześnie kierowca może nie zdążyć wyhamować przed pieszym. Jednocześnie przejście jest przez dwa pasy w jednym kierunku, co stwarza ryzyko, że w sytuacji kiedy kierowca pojazdu na jednym pasie zatrzyma się przepuszczając pieszego, kierowca jadący drugim pasem nie wyhamuje i dojdzie do najechania na pieszego. Kolejny poważny problem to ograniczenie widoczności przez pojazdy parkujące na prawym pasie ruchu. Dodatkowy problem to stan techniczny nawierzchni w obszarze przejścia co może skutkować przewróceniem się pieszego na jezdni.

Ograniczenia widoczności mogą powodować bardzo groźne w skutkach sytuacje na drodze. Kierujący zbliżający się do przejścia muszą mieć możliwość dostrzeżenia pieszych zbliżających się do przejścia i jednocześnie piesi muszą mieć możliwość obserwacji potoków ruchu. Kierowca oraz pieszy mają swoje prawa i obowiązki. Kierowca powinien dostosować swą prędkość aby zatrzymać się w przypadku gdy pieszy wkroczy na przejście dla pieszych. Pieszy natomiast powinien upewnić się, że może przekraczać przejścia dla pieszych. W sytuacji gdy występują ograniczenia widoczności kierowca i pieszy nie są w stanie zrealizować swoich obowiązków w zakresie dostosowania dynamiki ruchu i upewnienia się co do możliwości dalszego przemieszczania. Pieszy widząc przejście dla pieszych ma wrażenie, że jest bezpieczny i często wkracza na jezdnię, natomiast kierujący nie mając szans na dostrzeżenie pieszych z odpowiednim wyprzedzeniem, są zaskakiwani i może okazać się, że ich prędkość jest zbyt duża aby bezpiecznie zatrzymać pojazd.

Zalecenia: Wprowadzenie elementów uspokojenia ruchu (progi wyspowe). Zawężenie do jednego pasa ruchu. W przypadku pozostawienia 2 pasów w jednym kierunku – zainstalowanie sygnalizacji świetlnej.

W celu zachowania ciągłości rozwiązań dotyczy również przejść od 2052 do 2062, od 2065 do 2067, od 2070 do 2071, od 2074 do 2076, 2078-2079 (z wyjątkiem przypadków , gdzie już zastosowano progi wyspowe). Wzmoczony nadzór nad parkowaniem. Poprawa stanu technicznego nawierzchni.
