FORMULARZ AUDYTU BRD		Arkusz 1
Audytor	Marcin Budzyński	
Data, Godzina	18.08.2016 17:10	
Pogoda	Słonecznie

METRYKA WEDŁUG INWENTARYZACJI			
NR PRZEJŚCIA	2079		
DZIELNICA	Praga Południe	KATEGORIA	Praga Południe
ULICA	Janusza Meissnera	LICZBA PASÓW	2
SKRZYŻOWANIE ZJAZD	Jantarowy Szlak		
OPIS	przez Meissnera, jezdnia E

FORMULARZ AUDYTU BRD		Arkusz 2
NR PRZEJŚCIA	2079

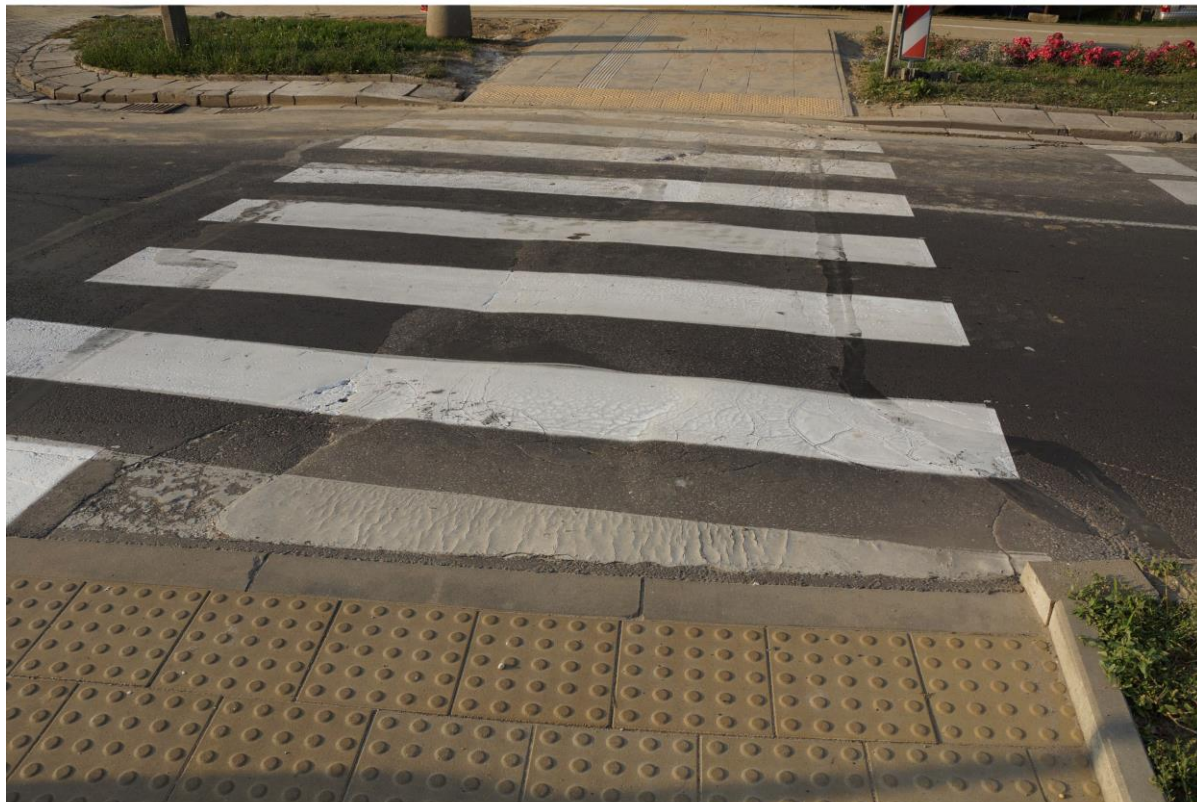
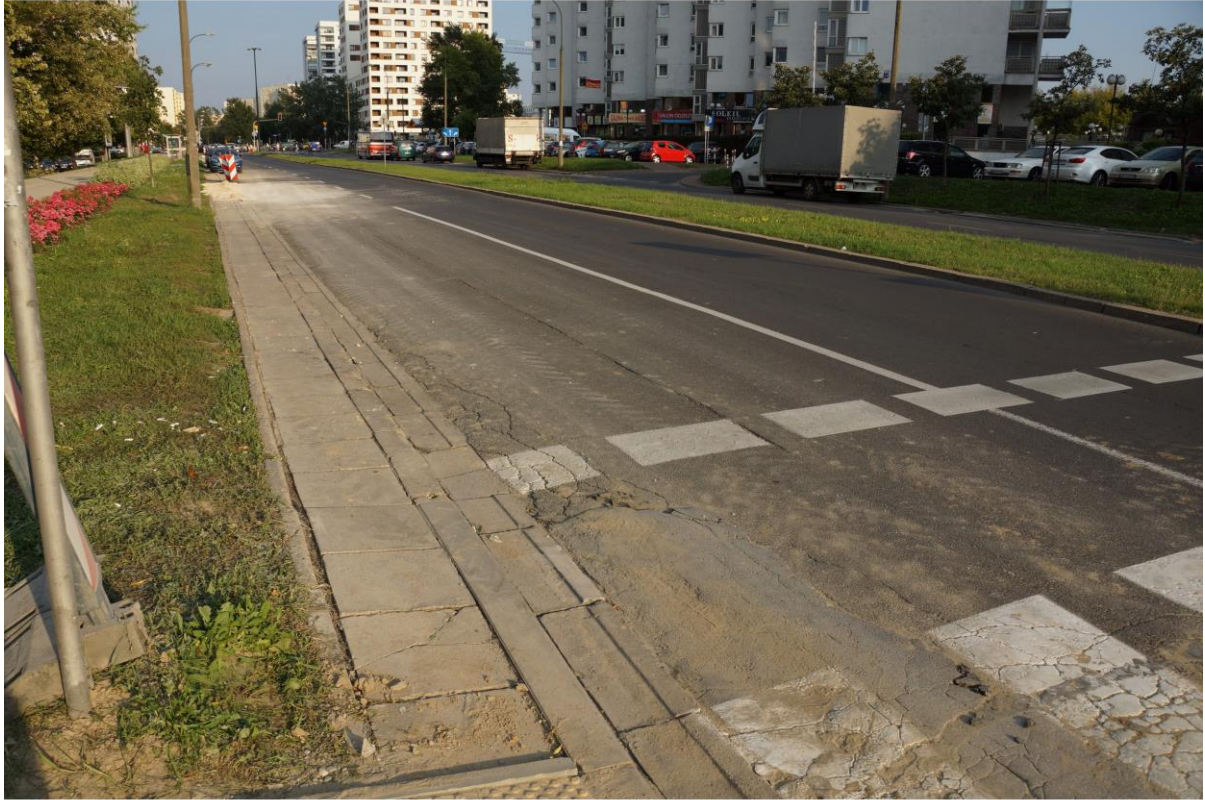
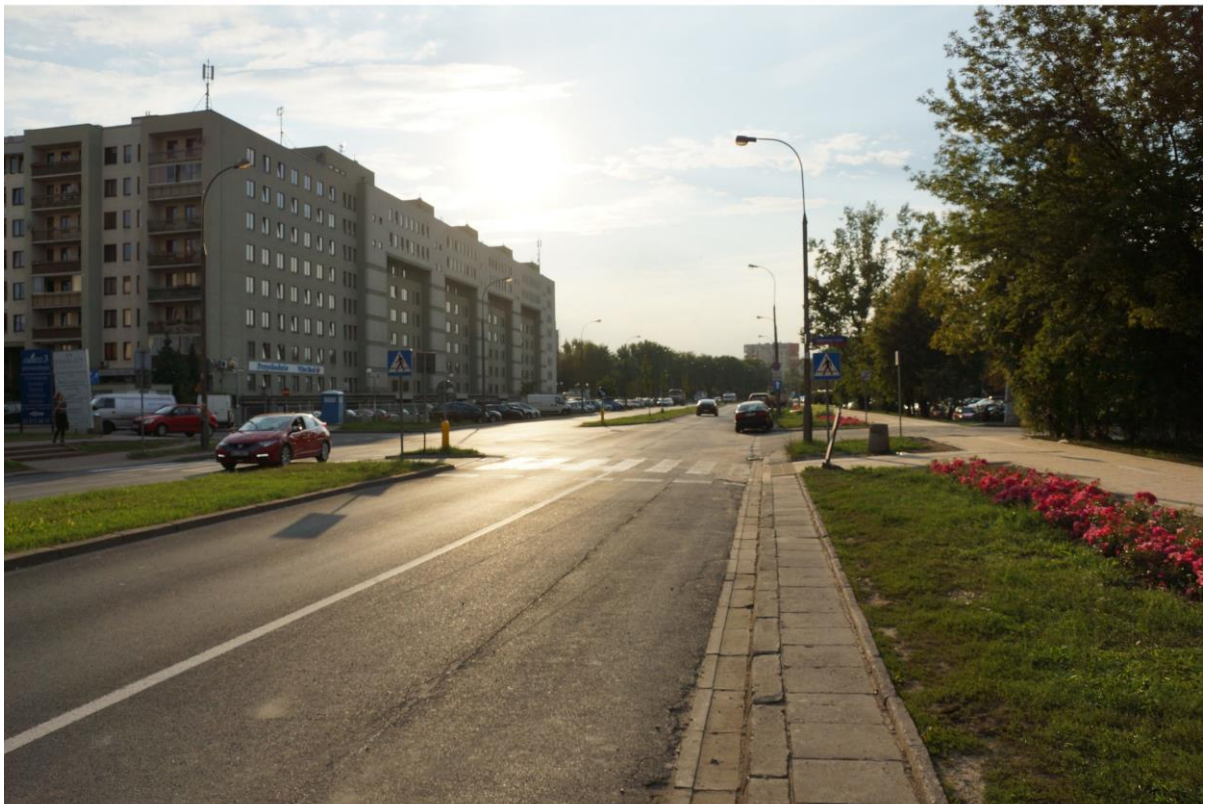
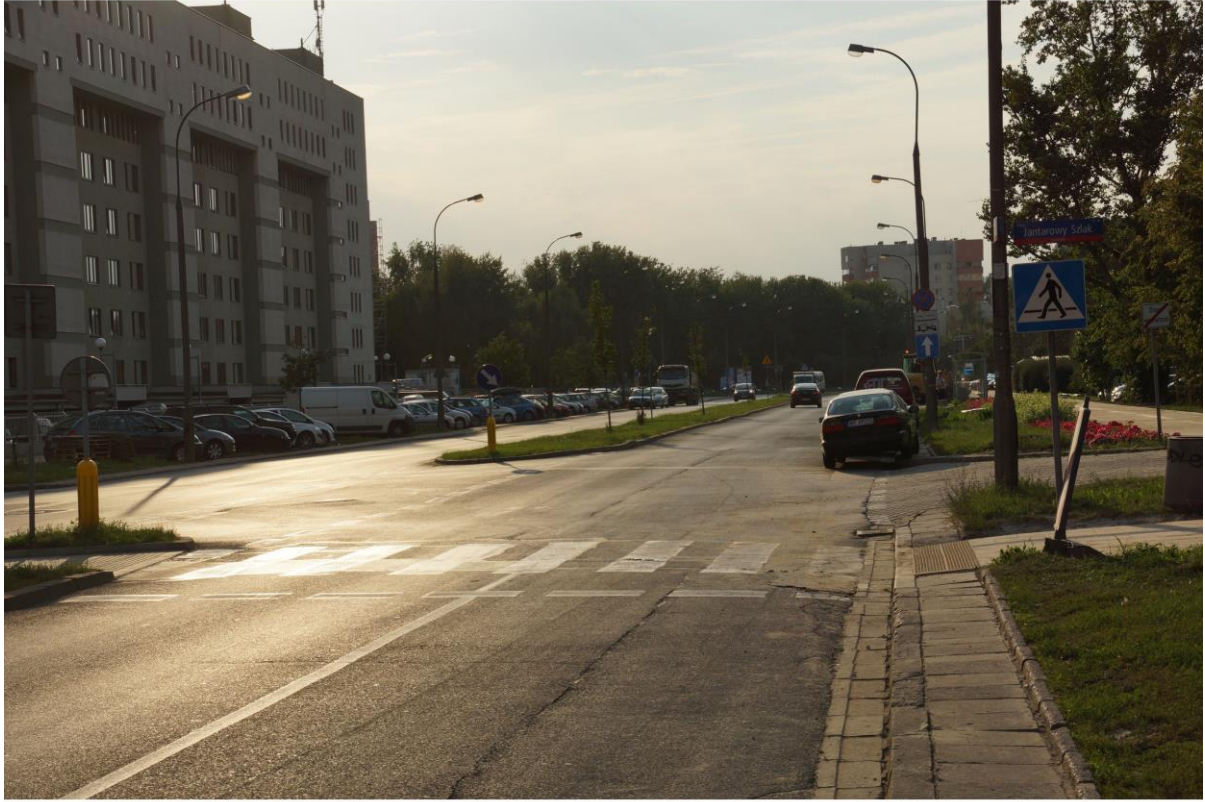
ZDJĘCIA

WIDOCZNOŚĆ			
WIDOCZNOŚĆ POMIERZONA			
KIERUNEK RUCHU PIESZEGO	S	W LEWO	40 m
		W PRAWO	
		W TYŁ	ND
	N	W LEWO	
		W PRAWO	100 m
		W TYŁ	ND
WIDOCZNOŚĆ WYMAGANA			
KIERUNEK RUCHU PIESZEGO	S	W LEWO	80 m
		W PRAWO	
		W TYŁ	ND
	N	W LEWO	
		W PRAWO	80 m
		W TYŁ	ND
OGRANICZENIA WIDOCZNOŚCI			
KIERUNEK RUCHU PIESZEGO	S	STRONA LEWA	Parkowanie
		STRONA PRAWA	Brak
	N	STRONA LEWA	Brak
		STRONA PRAWA	Brak

Przejście przez ul. Meissnera – jezdnia wschodnia. Głównym problemem związanym z bezpieczeństwem pieszych jest wysoka prędkość pojazdów w rejonie przejścia. Brak jakichkolwiek elementów uspokojenia ruchu sprzyja takiej wysokiej prędkości, znacznie przekraczającej dopuszczony limit. Wiąże się to z ryzykiem najechania na pieszego i bardzo dużą ciężkością wypadków. Pieszy przy wysokiej prędkości pojazdów może niewłaściwie ocenić odległość i wejść na przejście, a jednocześnie kierowca może nie zdążyć wyhamować przed pieszym. Jednocześnie przejście jest przez dwa pasy w jednym kierunku, co stwarza ryzyko, że w sytuacji kiedy kierowca pojazdu na jednym pasie zatrzyma się przepuszczając pieszego, kierowca jadący drugim pasem nie wyhamuje i dojdzie do najechania na pieszego. Kolejny poważny problem to ograniczenie widoczności przez pojazdy parkujące na prawym pasie ruchu. Dodatkowy problem to stan techniczny nawierzchni w obszarze przejścia co może skutkować przewróceniem się pieszego na jezdni.

Ograniczenia widoczności mogą powodować bardzo groźne w skutkach sytuacje na drodze. Kierujący zbliżający się do przejścia muszą mieć możliwość dostrzeżenia pieszych zbliżających się do przejścia i jednocześnie piesi muszą mieć możliwość obserwacji potoków ruchu. Kierowca oraz pieszy mają swoje prawa i obowiązki. Kierowca powinien dostosować swą prędkość aby zatrzymać się w przypadku gdy pieszy wkroczy na przejście dla pieszych. Pieszy natomiast powinien upewnić się, że może przekraczać przejścia dla pieszych. W sytuacji gdy występują ograniczenia widoczności kierowca i pieszy nie są w stanie zrealizować swoich obowiązków w zakresie dostosowania dynamiki ruchu i upewnienia się co do możliwości dalszego przemieszczania. Pieszy widząc przejście dla pieszych ma wrażenie, że jest bezpieczny i często wkracza na jezdnię, natomiast kierujący nie mając szans na dostrzeżenie pieszych z odpowiednim wyprzedzeniem, są zaskakiwani i może okazać się, że ich prędkość jest zbyt duża aby bezpiecznie zatrzymać pojazd.

Zalecenia: Wprowadzenie elementów uspokojenia ruchu (progi wyspowe). Zawężenie do jednego pasa ruchu. W przypadku pozostawienia 2 pasów w jednym kierunku – zainstalowanie sygnalizacji świetlnej.

W celu zachowania ciągłości rozwiązań dotyczy również przejść od 2052 do 2062, od 2065 do 2067, od 2070 do 2071, 2074-2078 (z wyjątkiem przypadków , gdzie już zastosowano progi wyspowe). Wzmoczony nadzór nad parkowaniem. Poprawa stanu technicznego nawierzchni.
