FORMULARZ AUDYTU BRD		Arkusz 1
Audytor	Artur Ryś	
Data, Godzina	16.08.2016 13:25	
Pogoda	Zachmurzenie: Częściowe

METRYKA WEDŁUG INWENTARYZACJI			
NR PRZEJŚCIA	2175		
DZIELNICA	Praga Południe	KATEGORIA	Praga Południe
ULICA	Saska	LICZBA PASÓW	2
SKRZYŻOWANIE ZJAZD	Lotaryńska		
OPIS	przez Saską

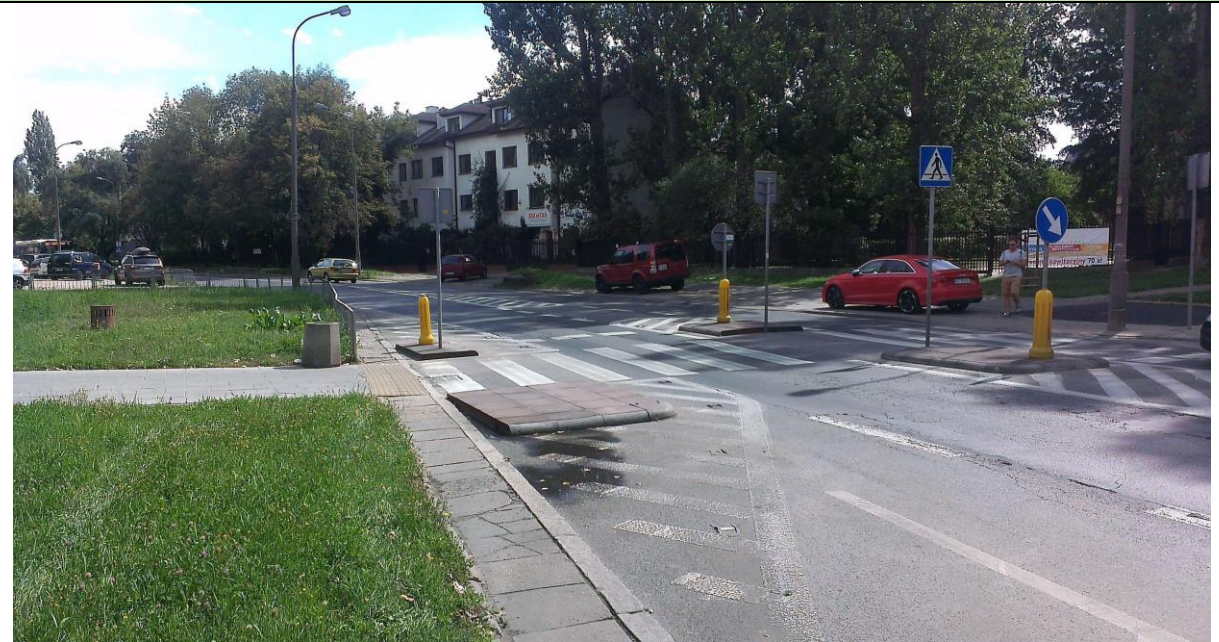
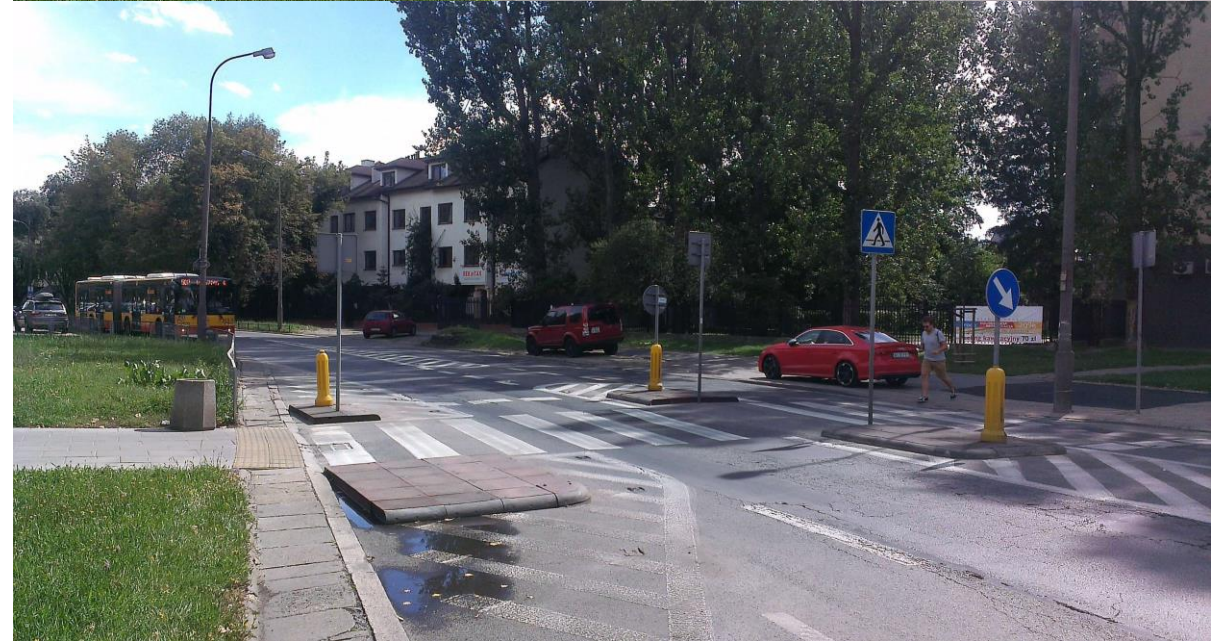
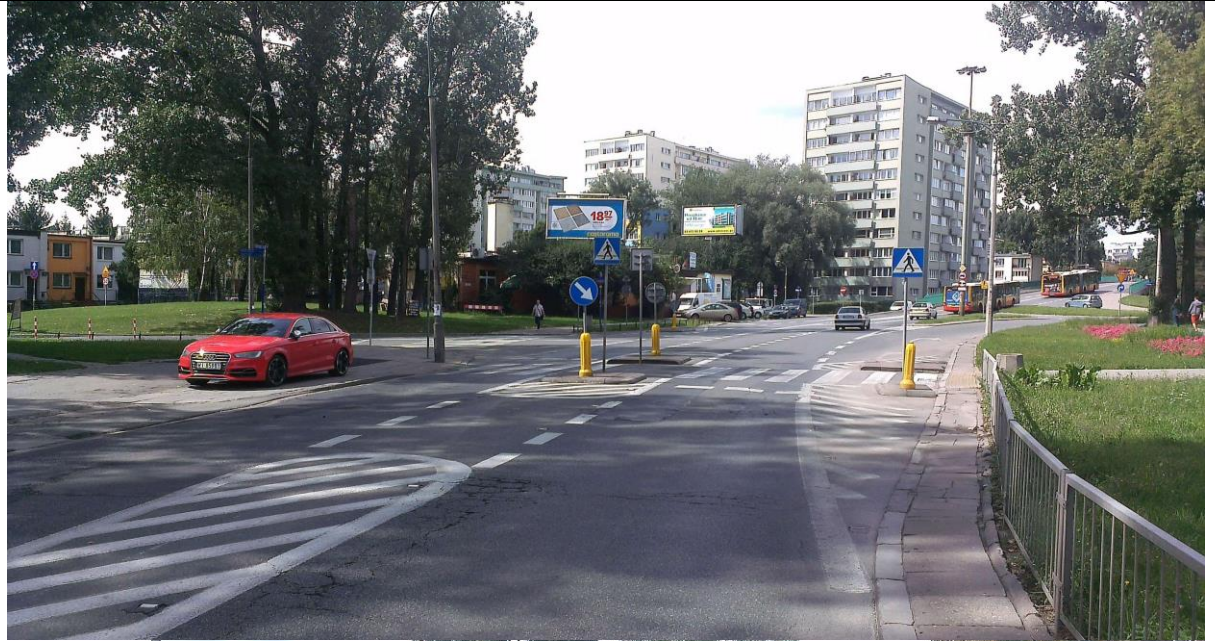
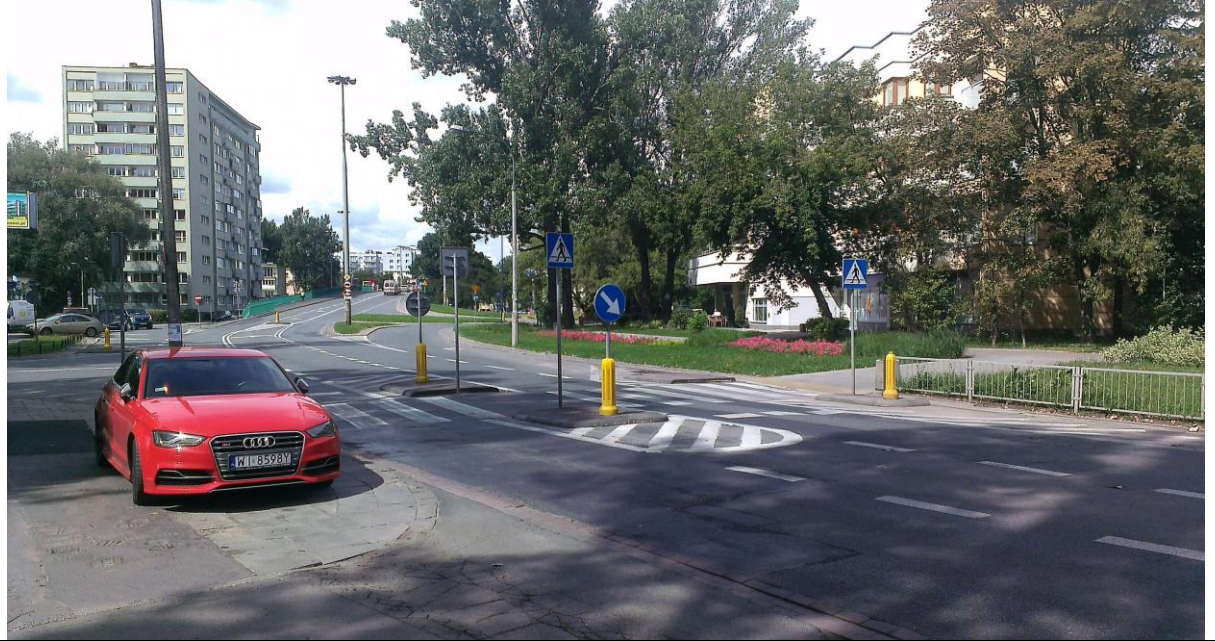
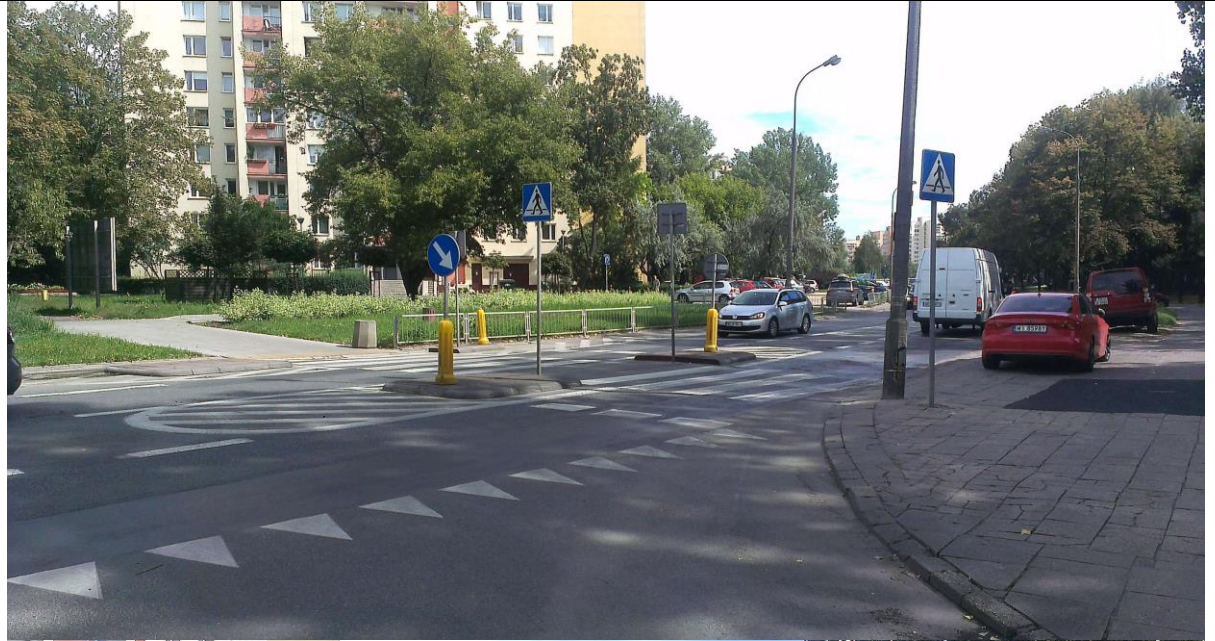
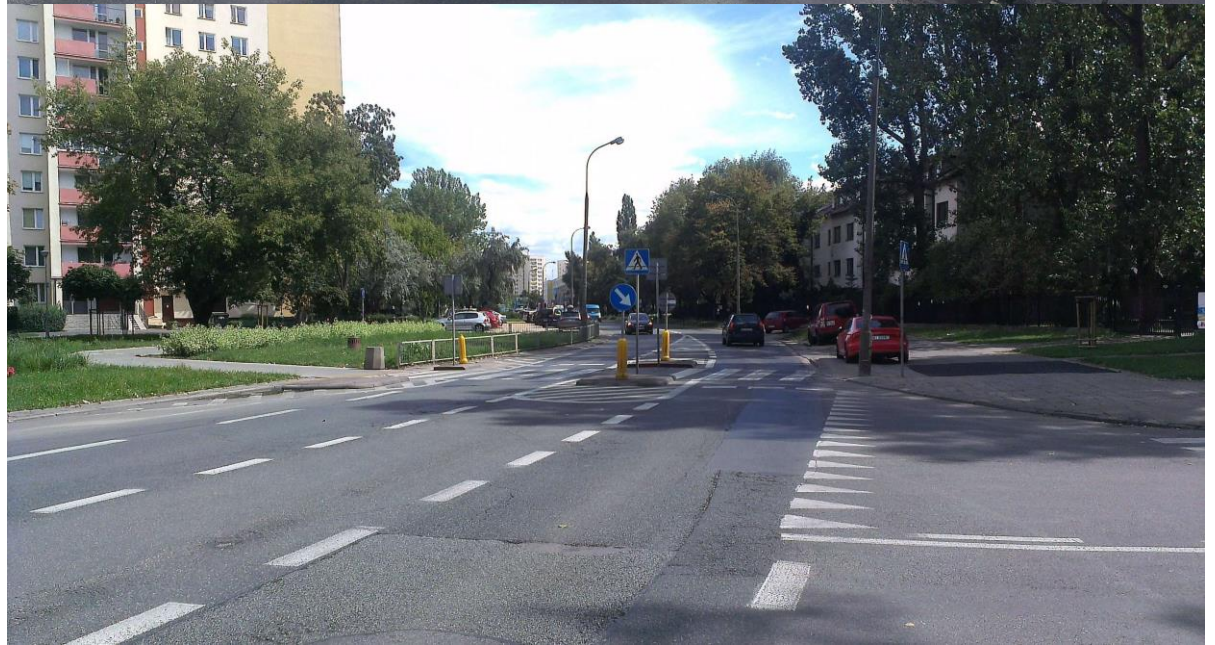
ZDJĘCIA

Parkowanie na szerokim chodniku tuż za przejściem, widoczne ślady parkowania na chodniku od strony wlotu ul. Lotaryńskiej.

Przeście o znacznej długości, wyposażone w wyspę azylu z elementów prefabrykowanych oraz o jednostronnym zawężeniu jezdni również za pomocą elementów prefabrykowanych oraz oznakowania poziomego. Nie mniej usprawnienia te nie decydują o braku zagrożeń bezpieczeństwa dla tego przejścia, do których należy zaliczyć między innymi wysokie prędkości i natężenie ruchu kołowego zaobserwowane w czasie inspekcji, jak również wrażliwość przejścia na zastawianie pól widoczności w jego obrębie przez parkujące w pasie przy jezdni pojazdy, co może być przyczyną braku odpowiednich warunków widoczności i dostrzegalności strefy przejścia. Brak możliwości właściwej oceny sytuacji na / przy przejściu może być dla występujących prędkości ruchu pojazdów zjawiskiem bardzo groźnym w skutkach. Dodatkowym problemem jest brak zabezpieczenia krawędzi samego przejścia, co może prowadzić do najeżdżania na strefę, w której gromadzą się piesi, jak również brak usprawnień dla osób słabo- lub niewidzących wewnątrz przestrzeni azylu, co może wpływać na obniżenie przez nie rozpoznawalności odcinka przejścia, przez które przechodzą i prowadzić do ich dezorientacji. Innym stwierdzonym problemem przejścia jest występowanie dwóch wpustów deszczowych na nim, co generuje dwa problemy. Pierwszy związany jest z ryzykiem utknięcia koła roweru, koła wózka inwalidzkiego, wózka dziecięcego lub obcasów buta. Utknięcie lub potknięcie się osoby podczas przekraczania jezdni sprawi, że pieszy będzie przechodził przez jezdnię dłużej niż zakładał. Rekomenduje się wprowadzenie środków uspokojenia ruchu przy przejściu, na przykład poprzez instalację progów wyspowych, zawężenie pasów ruchu na przejściu poprzez zastąpienie elementów prefabrykowanych krawężnikiem wraz z wyciągnięciem krawędzi przejścia tak, aby pieszy nie oczekiwał na jezdni oznakowanej znakiem P-10, jak również wyposażenie w usprawnienia dla osób słabo- lub niewidzących wewnątrz przestrzeni azylu.
