FORMULARZ AUDYTU BRD		Arkusz 1
Audytor	Tomasz Mackun	
Data, Godzina	13.10.2016 15:40	
Pogoda	Zachmurzenie: Częściowe

METRYKA WEDŁUG INWENTARYZACJI			
NR PRZEJŚCIA	2196		
DZIELNICA	Praga Południe	KATEGORIA	Praga Południe
ULICA	Francuska	LICZBA PASÓW	2
SKRZYŻOWANIE ZJAZD	Obrońców		
OPIS	przez Francuską

FORMULARZ AUDYTU BRD		Arkusz 2
NR PRZEJŚCIA	2196

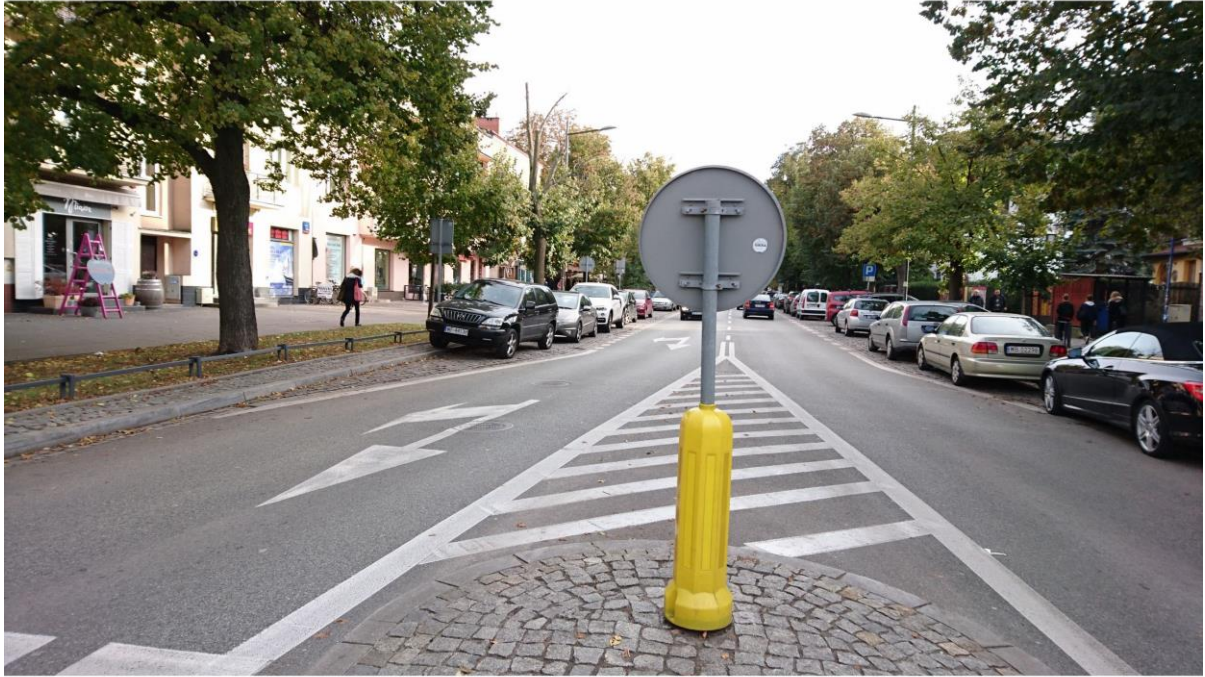
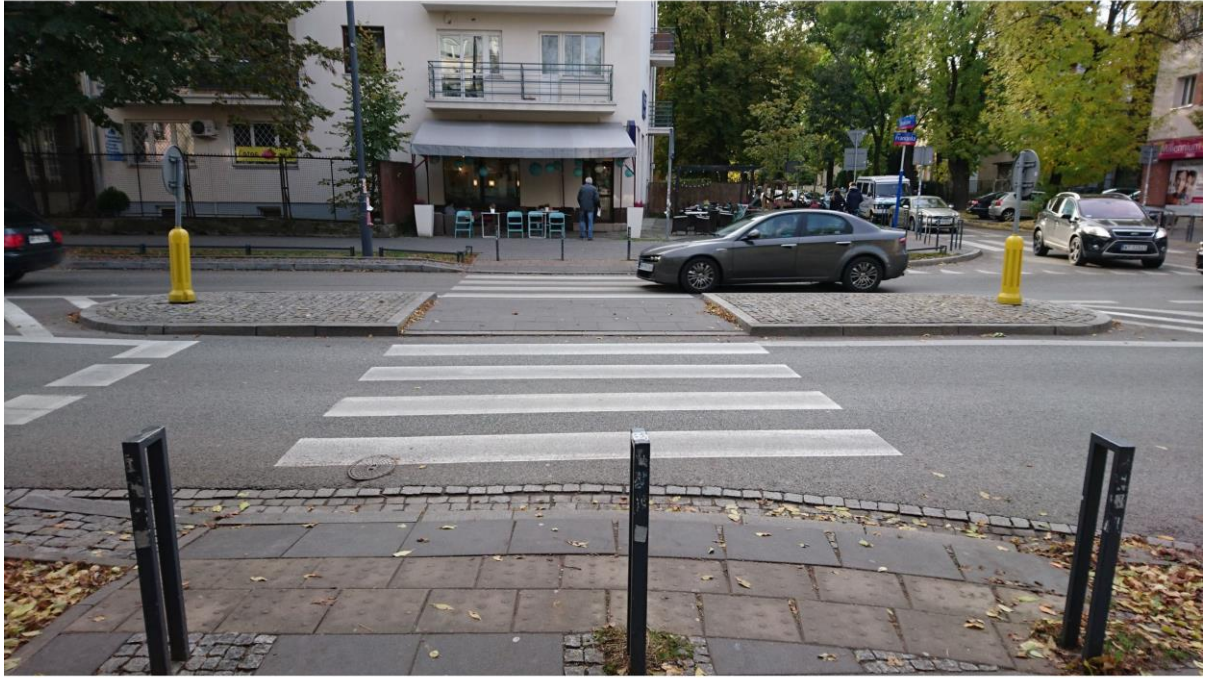
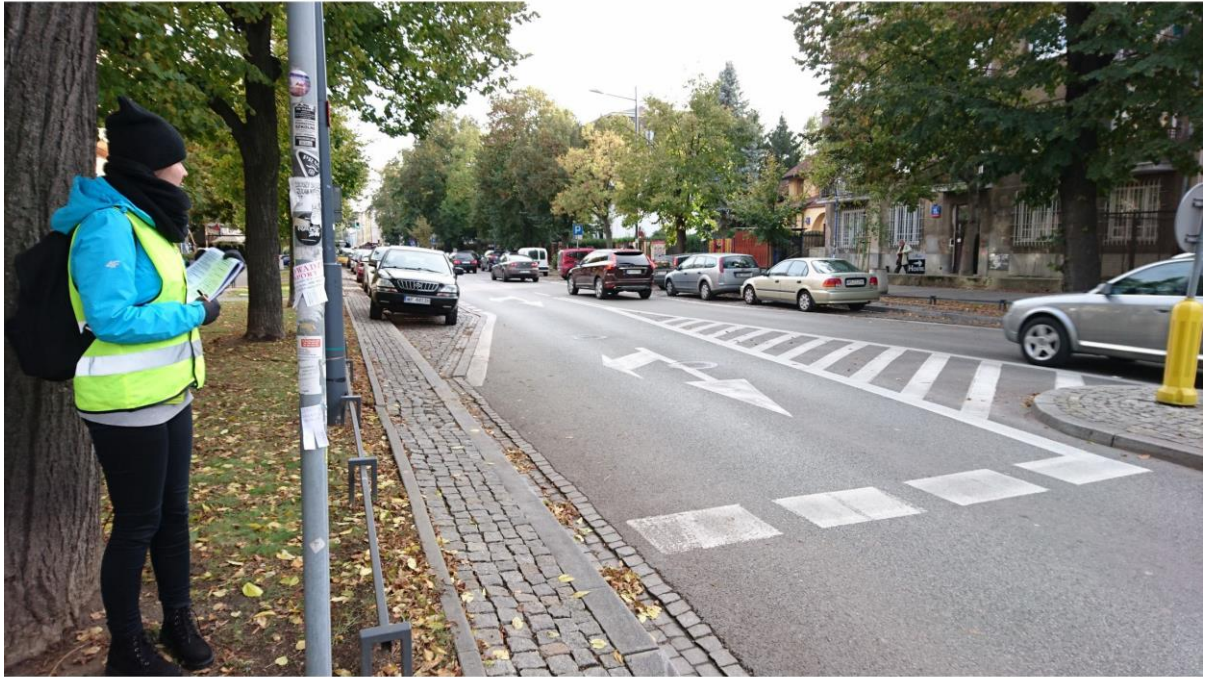
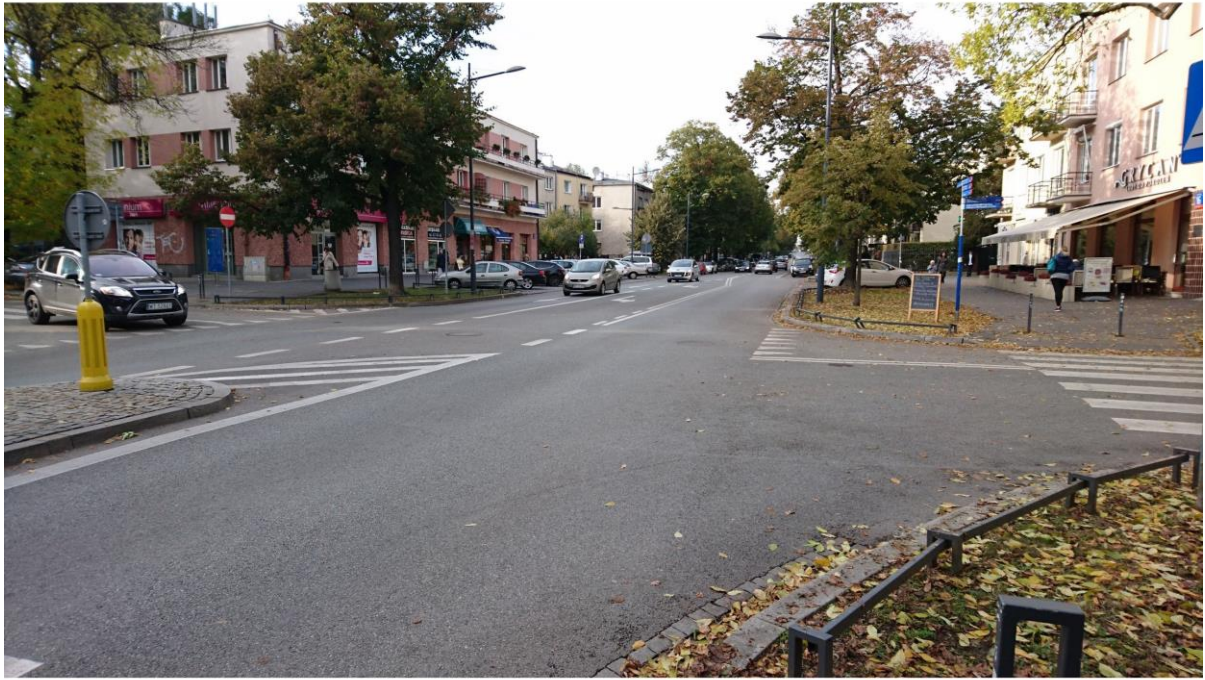
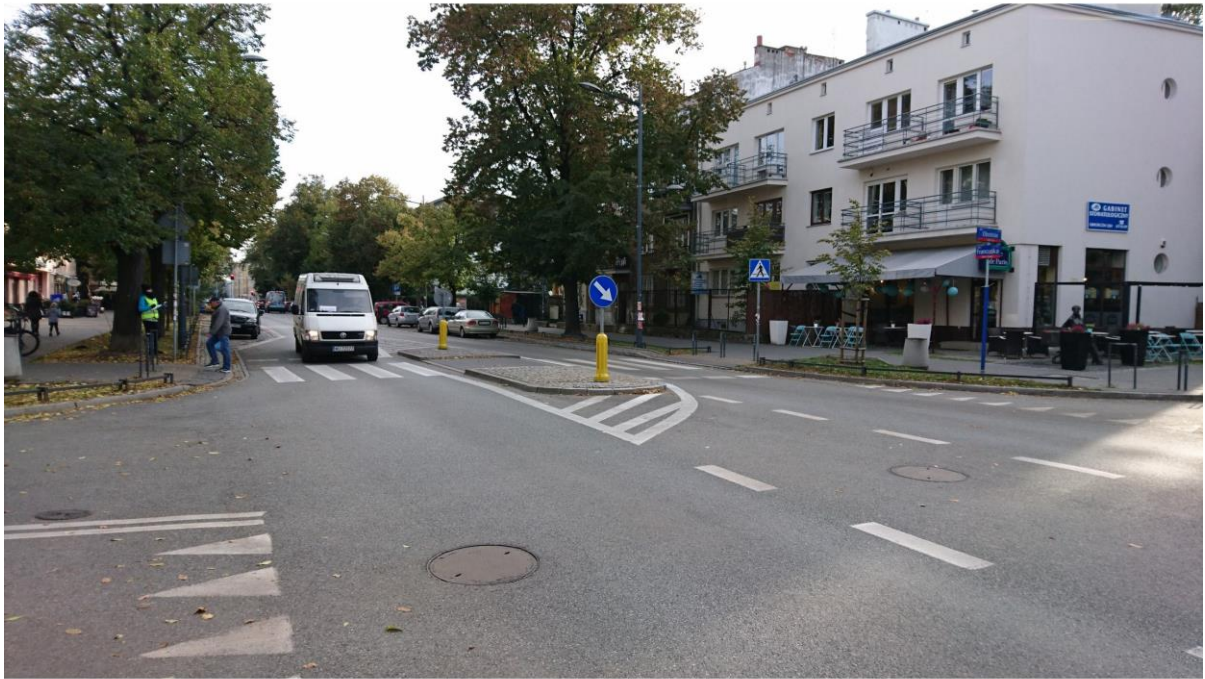
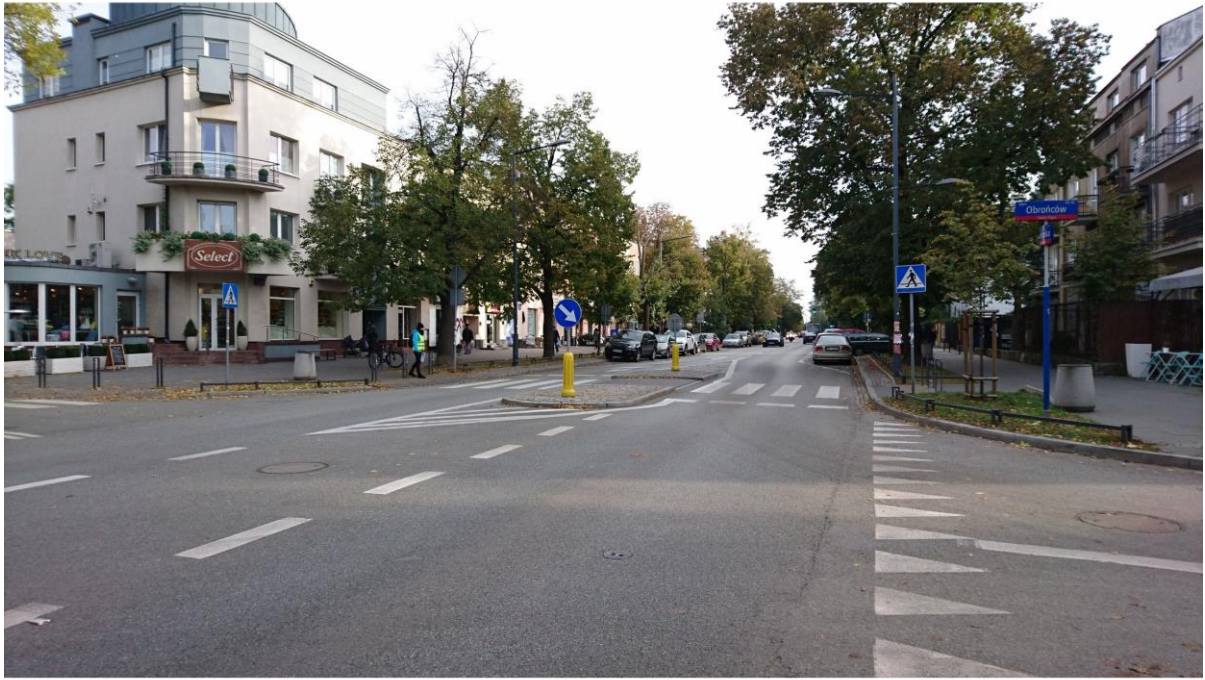
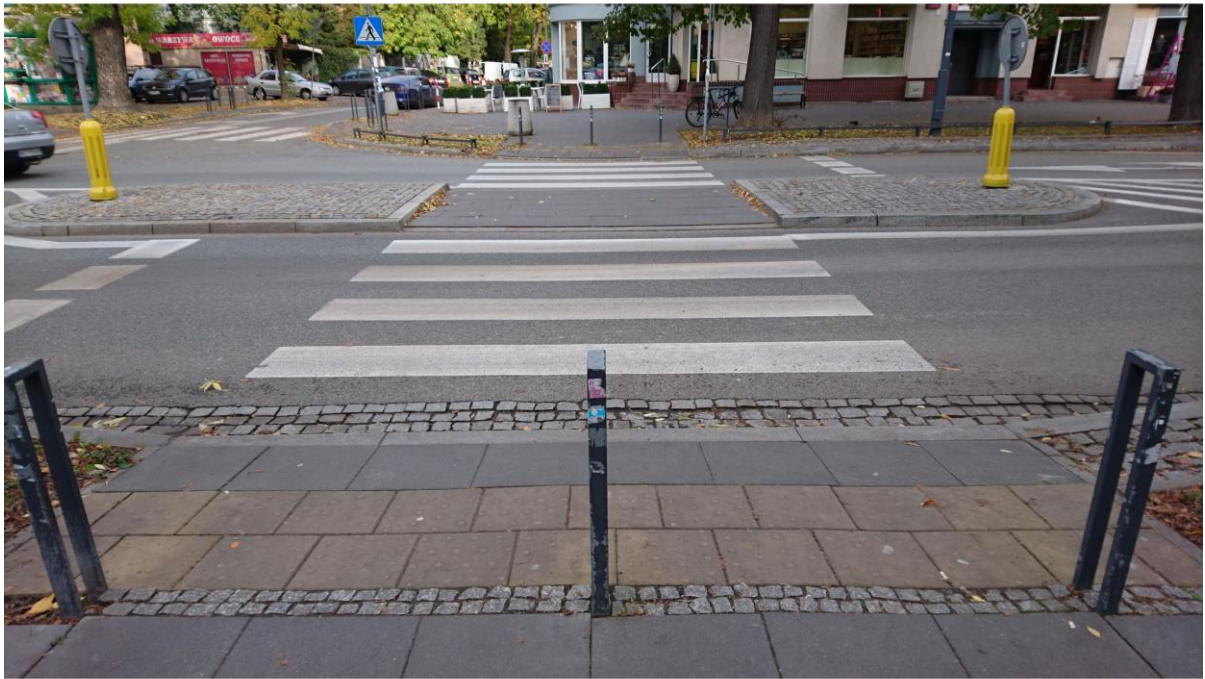
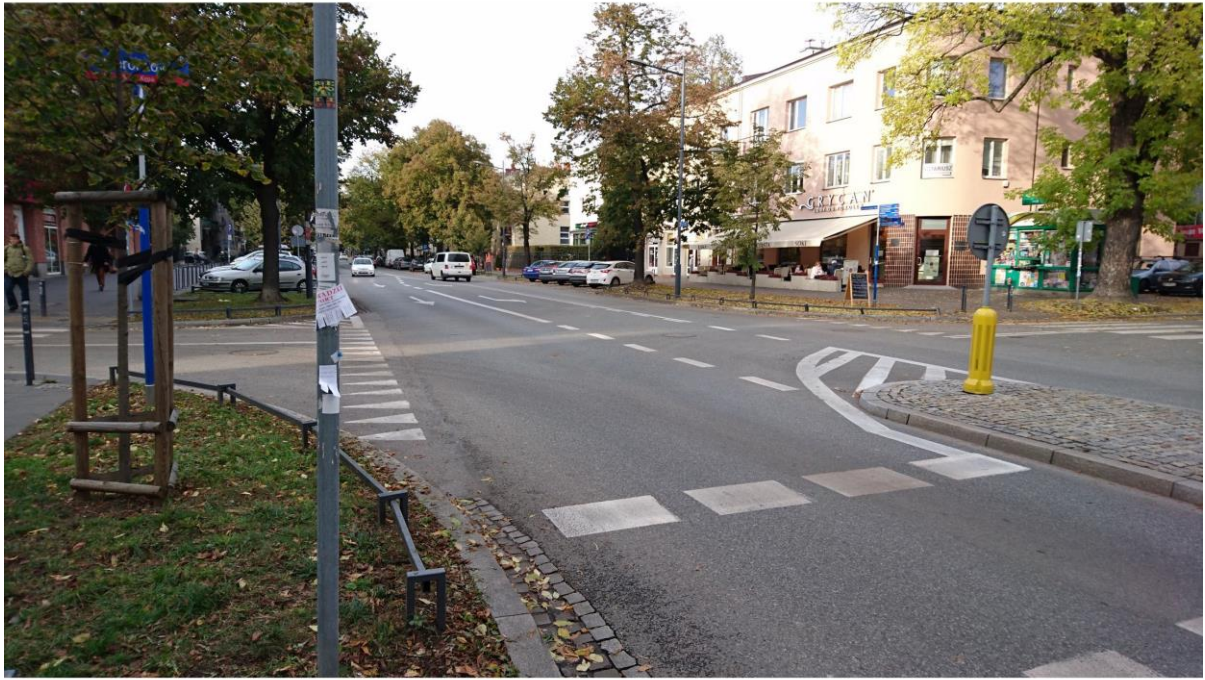
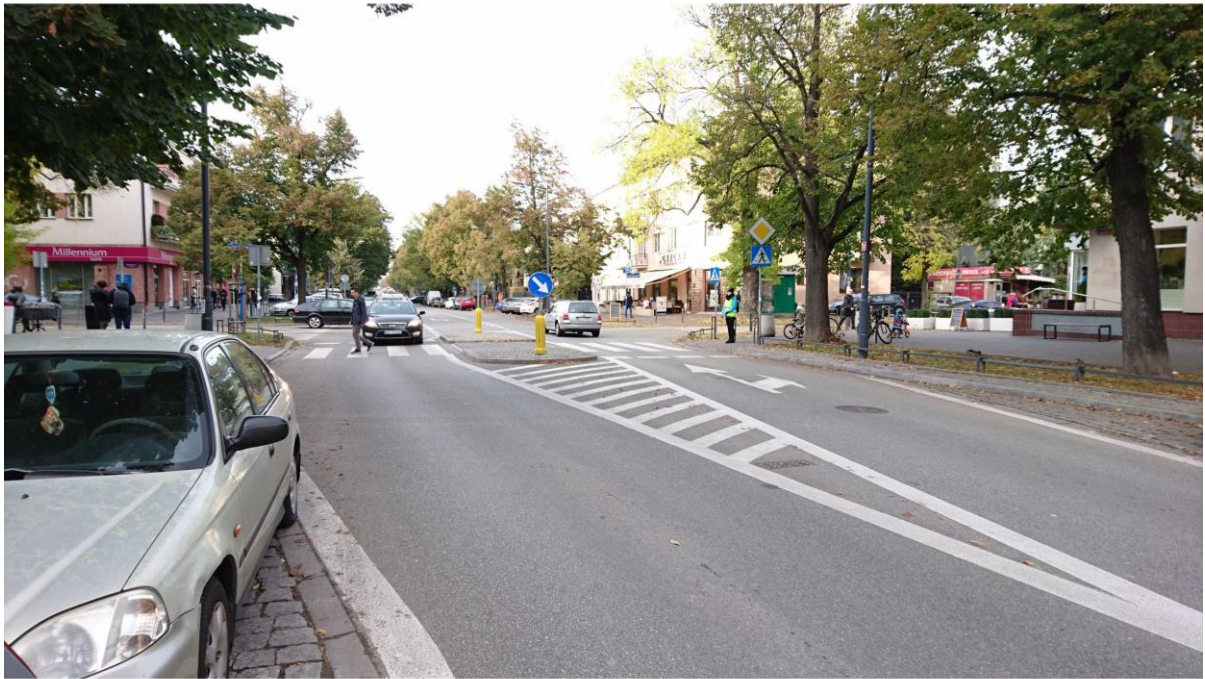
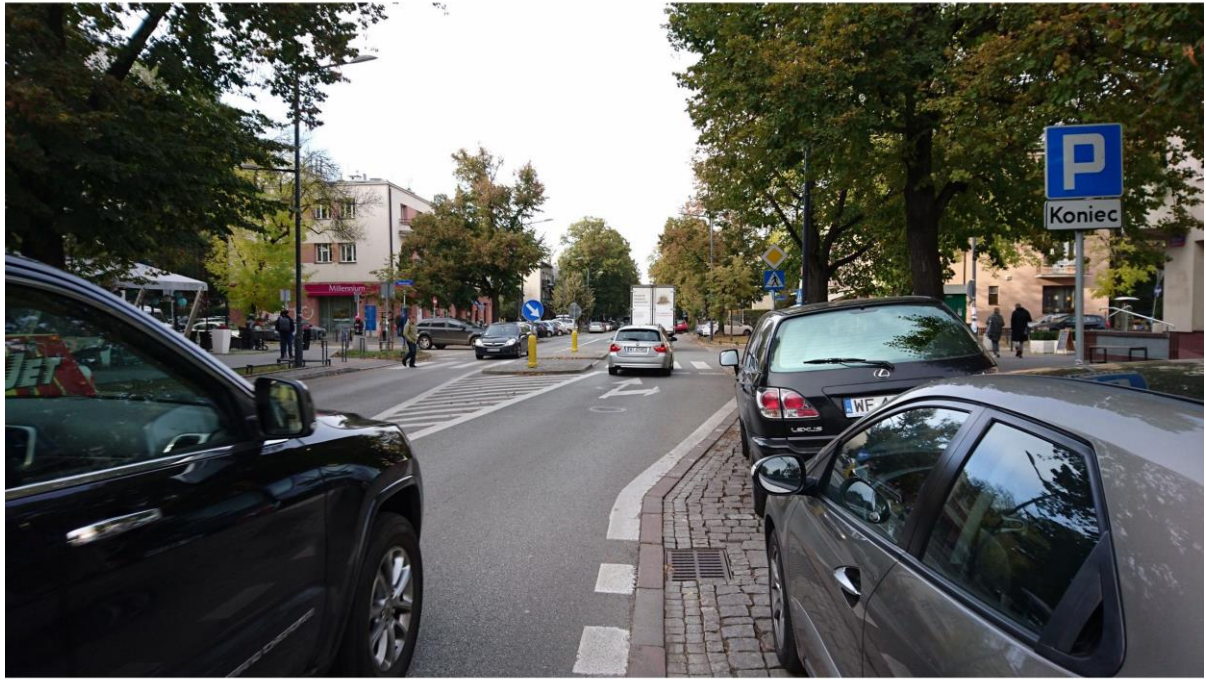
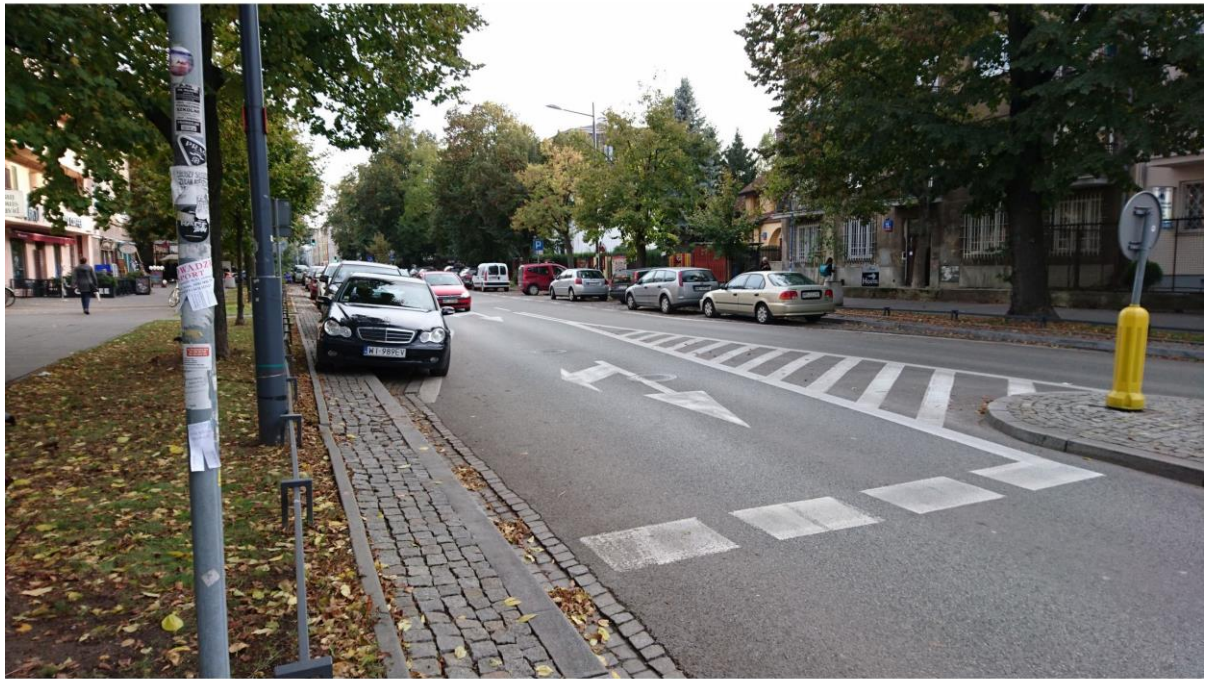
ZDJĘCIA

Przeście dla pieszych przez ulicę dwukierunkową z wyspą azylu w środku w ciągu ulicy Saskiej – znaczne natężenie pojazdów. Na dojeździe do przejścia dla pieszych od strony południowej po prawej stronie wyznaczono zatoki do parkowania. Podczas wizji lokalnej zidentyfikowano parkowanie w zatoce w odległości ok 8 m co powodowało uzyskanie odległości widoczności o 15 m. Ograniczenia widoczności mogą powodować bardzo groźne w skutkach sytuacje na drodze. Kierujący zbliżający się do przejścia muszą mieć możliwość dostrzegania pieszych zbliżających się do przejścia i jednocześnie piesi muszą mieć możliwość obserwacji potoków ruchu. Kierowca oraz pieszy mają swoje prawa i obowiązki. Kierowca powinien dostosować swą prędkość, aby zatrzymać się w przypadku, gdy pieszy wkroczy na przejście dla pieszych. Pieszy natomiast powinien upewnić się, że może przekraczać przejście dla pieszych. W sytuacji, gdy występują ograniczenia widoczności kierowca i pieszy nie są w stanie zrealizować swoich obowiązków w zakresie dostosowania dynamiki ruchu i upewnienia się co do możliwości dalszego przemieszczania. Pieszy widząc przejście dla pieszych ma wrażenie, że jest bezpieczny i często wkracza na jezdnię natomiast kierujący nie mając szans na dostrzeżenie pieszych z odpowiednim wyprzedzeniem. Użytkownicy są zaskakiwani i może okazać się, że ich prędkość jest zbyt duża, aby bezpiecznie zatrzymać pojazd.

Tarcze znaków C-9 na wyspie azylu zasłaniają pieszych. Może to powodować niebezpieczne sytuacje, gdy pieszy wkracza na „zebrę” mając pierwszeństwo a kierowca go nie dostrzega.

Jednym z problemów jest organizacja ruchu w miejscu środkowym wyspy azylu dla pieszych. Nie zastosowano żadnych urządzeń dla osób niewidzących i niedowidzących. Istniejąca organizacja ruchu sugeruje, że przejście jest dwuetapowe. Osoba niedowidząca i niewidząca nie będzie miała szans, aby ocenić, że znajduje się w obszarze chronionym i jeśli rozpocznie przechodzenie przez jezdnię będzie nadal przechodziła traktując przejście jako jedno etapowe.

Należy poprawić pola widoczności kierowca – pieszy np. przez eliminację zatok parkingowych w bezpośredniej bliskości przejścia dla pieszych. Dodatkowo zaleca się zwrócenie uwagi, że kierujący parkują na końcówce zatoki (na skosie zatoki – jednym kołem na krawężniku) dodatkowo ograniczając widoczność.

Należy podnieść znaki C-9 ponad sylwetkę pieszego lub zastosować niskie znaki C-9.

Rekomenduje się, aby w przestrzeni, gdzie przygotowano wyspę azylu zamontowano na krawędzi wyspy płytki lub inne urządzenia z wypustkami pomagające osobom niepełnosprawnym na zorientowanie się, że mogą się zatrzymać w miejscu chronionym.
