FORMULARZ AUDYTU BRD		Arkusz 1
Audytor	Artur Ryś	
Data, Godzina	26.10.2016 13:35	
Pogoda	Zachmurzenie: Całkowite

METRYKA WEDŁUG INWENTARYZACJI			
NR PRZEJŚCIA	2224		
DZIELNICA	Praga Południe	KATEGORIA	Praga Południe
ULICA	Mińska	LICZBA PASÓW	2
SKRZYŻOWANIE ZJAZD	Chodakowska		
OPIS	przez Mińską W

<b>FORMULARZ AUDYTU BRD</b>		Arkusz 2
NR PRZEJŚCIA	<b>2224</b>

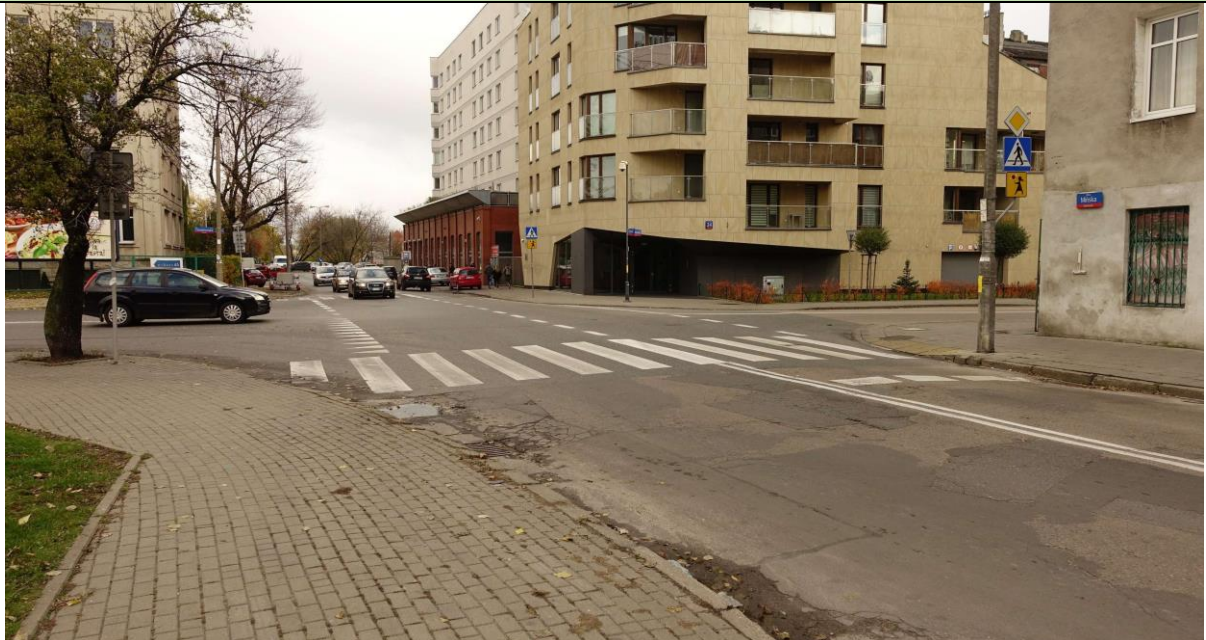
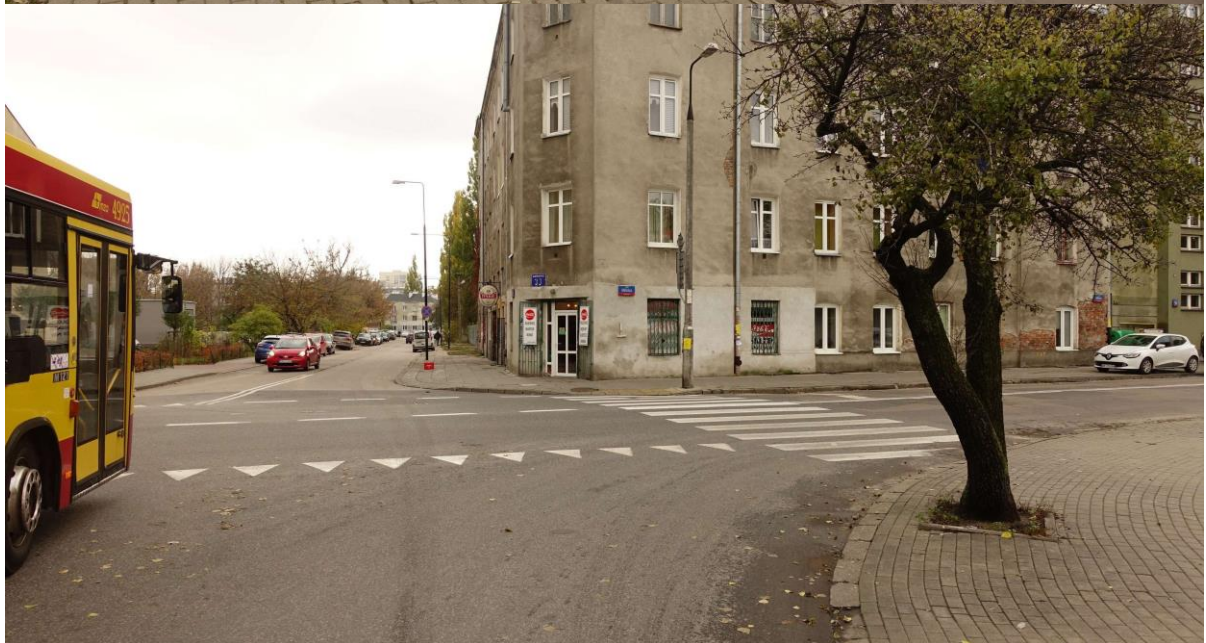
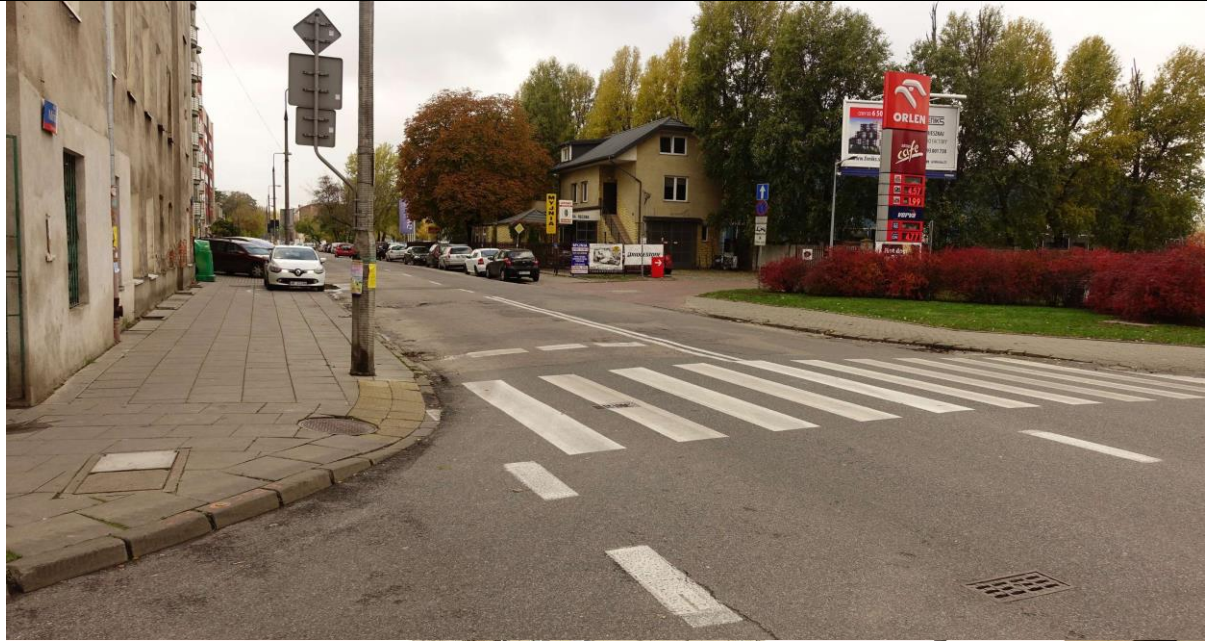
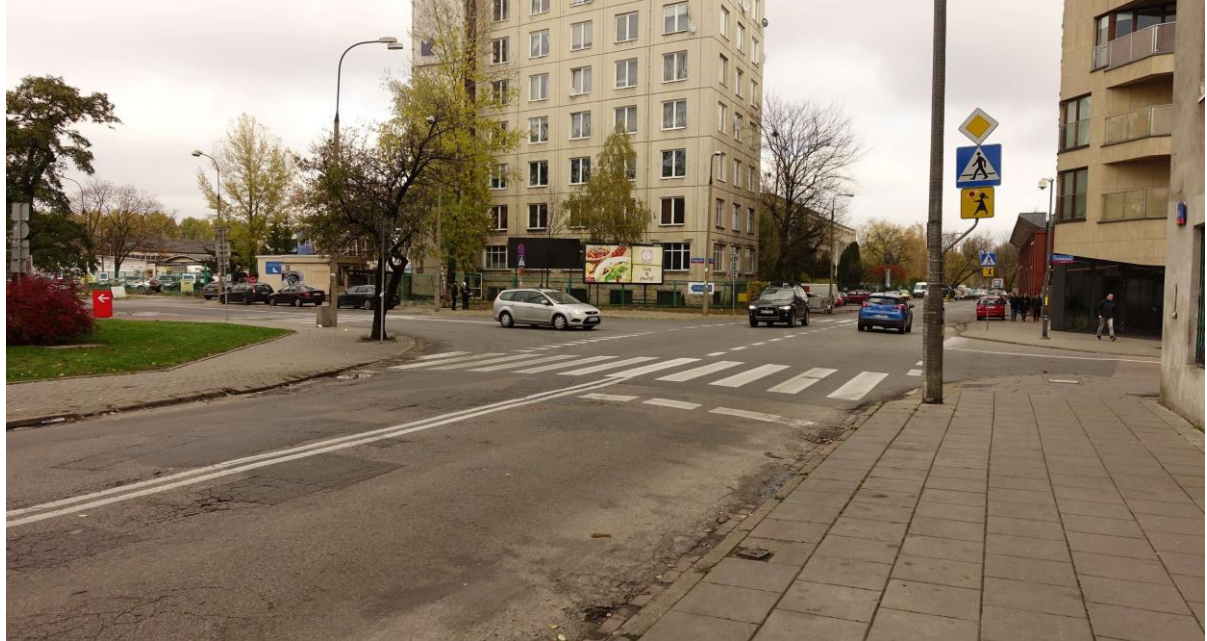
## ZDJĘCIA

Przeście o znacznej długości przez mocno obciążony ruchem wlot główny skrzyżowania, położone w ciągu drogi dzieci do szkoły, na którym stwierdzono w czasie inspekcji w terenie między innymi brak prawidłowego odwodnienia jezdni, czego dowodem były kałuże przy krawędzi przejścia. Świadczy to o występowaniu najniższego lokalnego punktu niwelety krawędzi jezdni. Może prowadzić do ryzyka występowania zamarzających kałuż w tych miejscach i narażać pieszych na niebezpieczeństwo upadku / kontuzji w strefie przejścia. Ponadto stwierdzono wysoką wrażliwość na zastawianie pól widoczności przed przejściem, o czym świadczą ślady opon oraz płynów na chodniku. Krawędź przejścia nie jest też zabezpieczona w urządzeniu ograniczające możliwość parkowania w jego obrębie (słupki). Może to także prowadzić do jego zastawiania i utrudniania ruchu pieszym bądź zasłaniania im widoczności na jezdnię.

Rekomenduje się skrócenie przejścia oraz wyposażenie go w wyspę azylu wraz z zabezpieczeniem krawędzi jezdni oraz pól widoczności przed parkowaniem w jego sąsiedztwie. Ponadto rekomenduje się eliminację najniższego punktu zlewni z obszaru przejścia. Należy rozważyć możliwość instalacji sygnalizacji świetlnej na całym skrzyżowaniu.
