FORMULARZ AUDYTU BRD		Arkusz 1
Audytor	Tomasz Mackun	
Data, Godzina	18.10.2017 12:15	
Pogoda	Słonecznie

METRYKA WEDŁUG INWENTARYZACJI			
NR PRZEJŚCIA	2284		
DZIELNICA	Bielany	KATEGORIA	powiatowa
ULICA	Stefana Żeromskiego	LICZBA PASÓW	3
SKRZYŻOWANIE ZJAZD	Andrieja Sacharowa		
OPIS	rondo, wlot E

FORMULARZ AUDYTU BRD		Arkusz 2
NR PRZEJŚCIA	2284

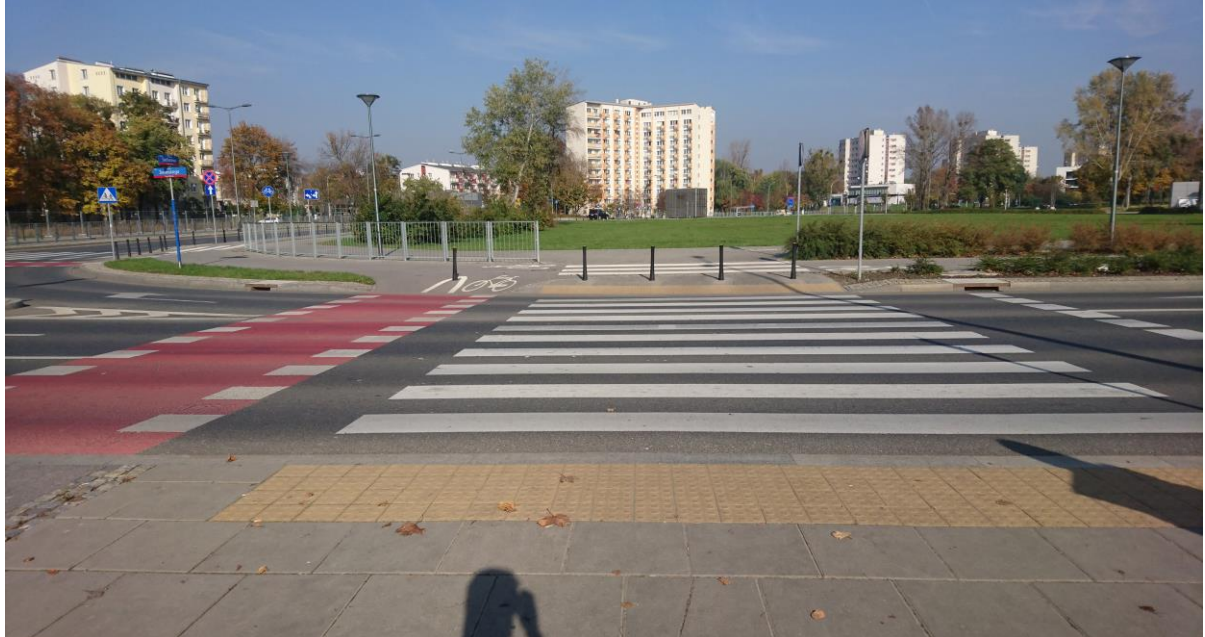
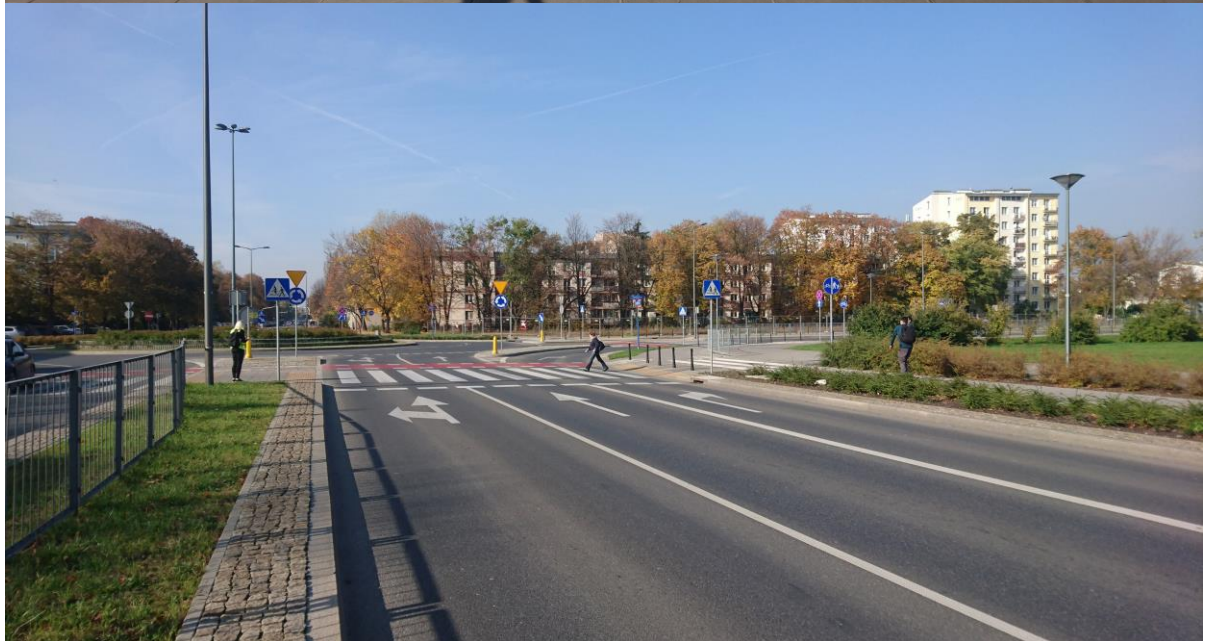
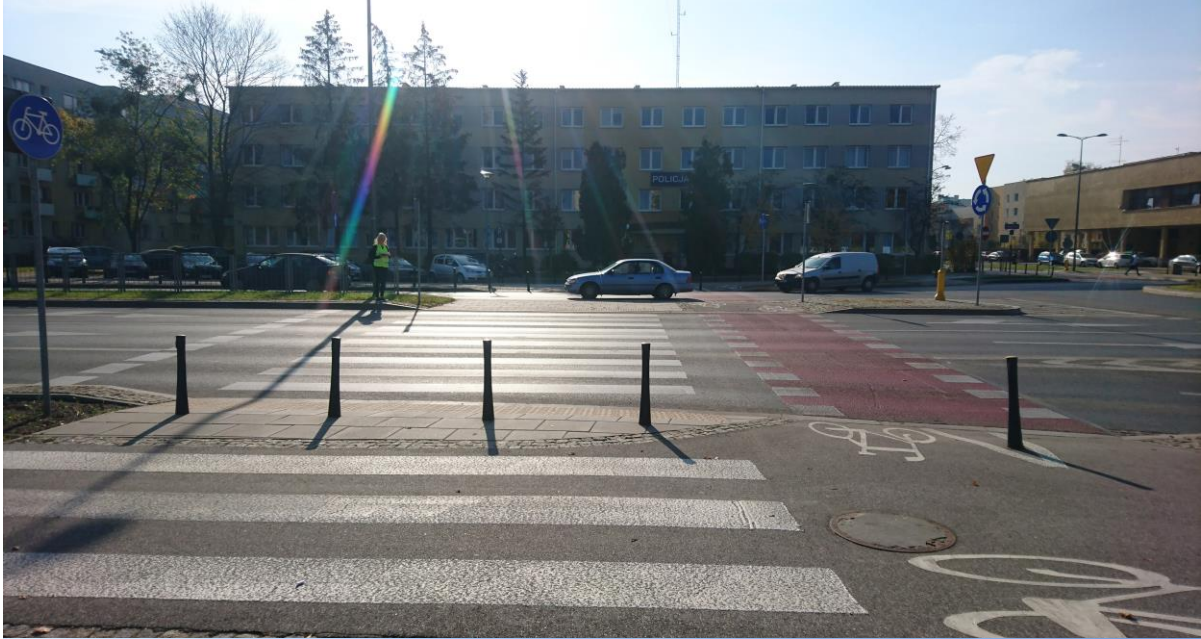
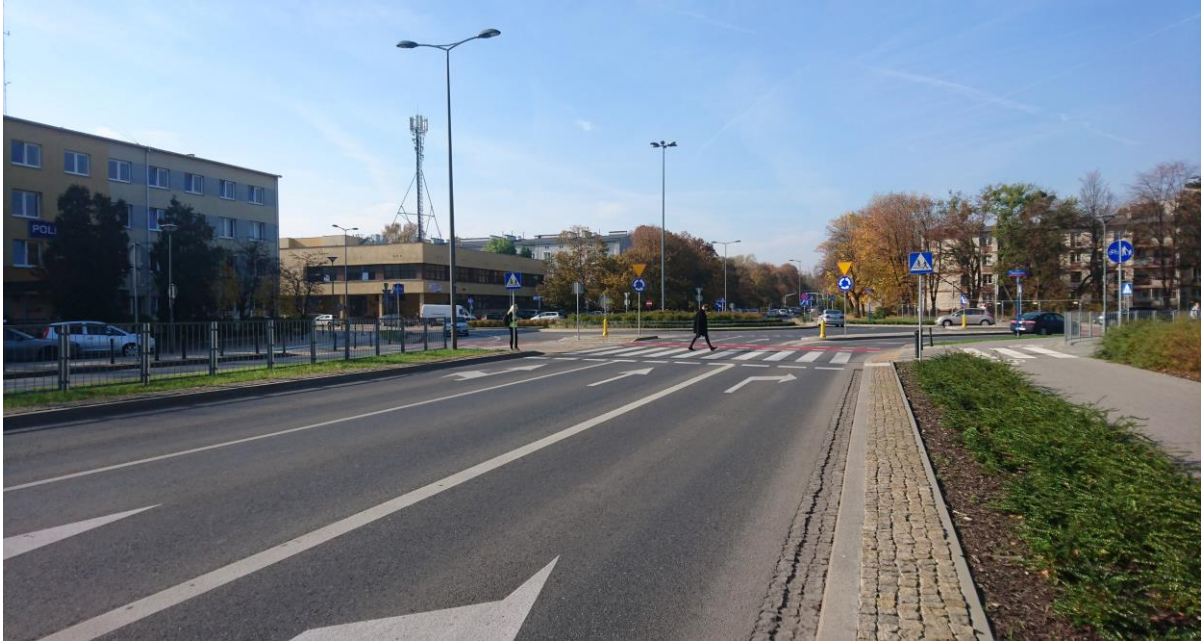
ZDJĘCIA

Przejście dla pieszych na wlocie wschodnim ronda turbinowego przez trzy pasy ruchu (ruch turbinowy wyznaczony oznakowaniem poziomym). Rondo na skrzyżowaniu ulic Duracza – Sacharowa – Żeromskiego. Wysoki standard techniczny infrastruktury.

Przejście dla pieszych jest zbyt długie - 10.5 m. Pieszy przekraczając długie przejście dla pieszych narażony jest na ryzyko potrącenia na długim odcinku. Pieszy będzie potrzebował więcej czasu (dłuższą lukę czasową pomiędzy pojazdami) aby przekroczyć jezdnię. Powoduje to niepotrzebne zagrożenia niechronionych użytkowników ruchu.

Należy skrócić przejście dla pieszych np. poprzez zastosowanie wyspy azylu pomiędzy pasem do skrętu w prawo, a pasami do ruchu na wprost i w lewo.
