FORMULARZ AUDYTU BRD		Arkusz 1
Audytor	Marcin Budzyński	
Data, Godzina	12.09.2017 15:19	
Pogoda	Zachmurzenie: Całkowite

METRYKA WEDŁUG INWENTARYZACJI			
NR PRZEJŚCIA	2317		
DZIELNICA	Bielany	KATEGORIA	powiatowa
ULICA	Aleja Władysława Reymonta	LICZBA PASÓW	2
SKRZYŻOWANIE ZJAZD	Andersena		
OPIS	przez Reymonta, jezdnia E

NR PRZEJŚCIA

2317

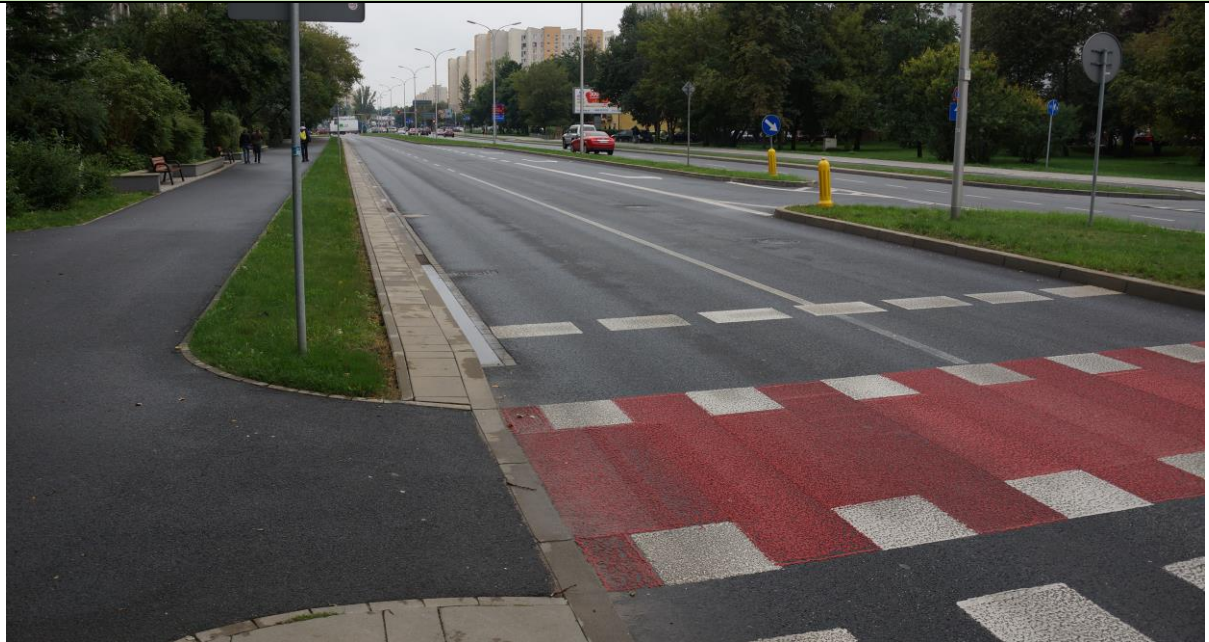
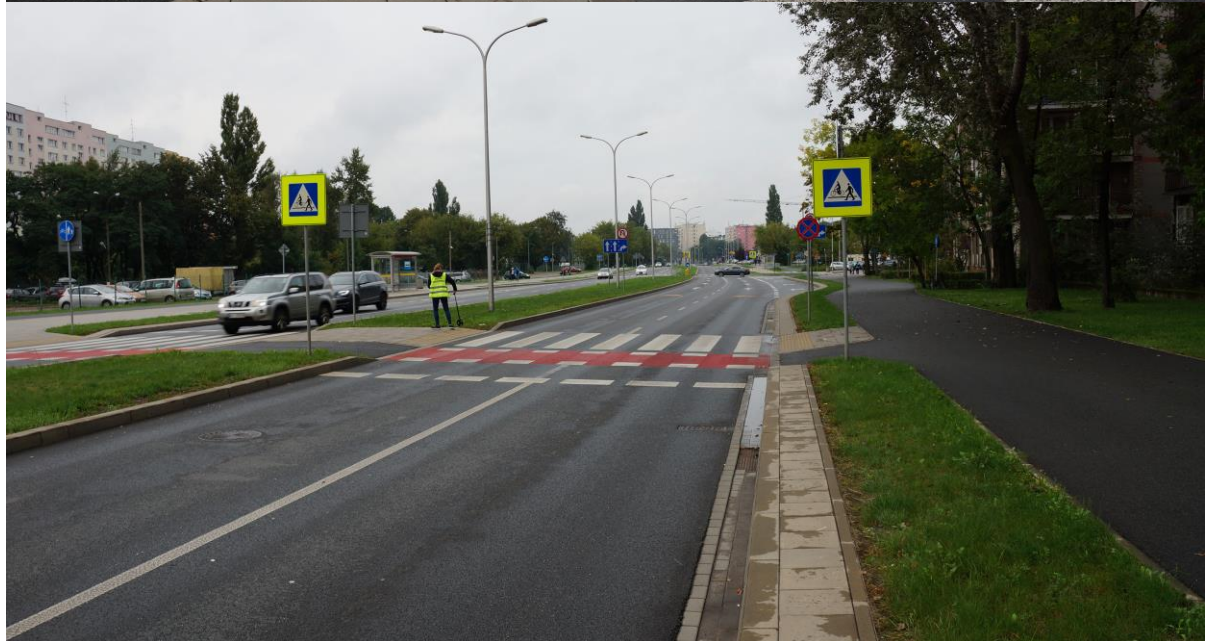
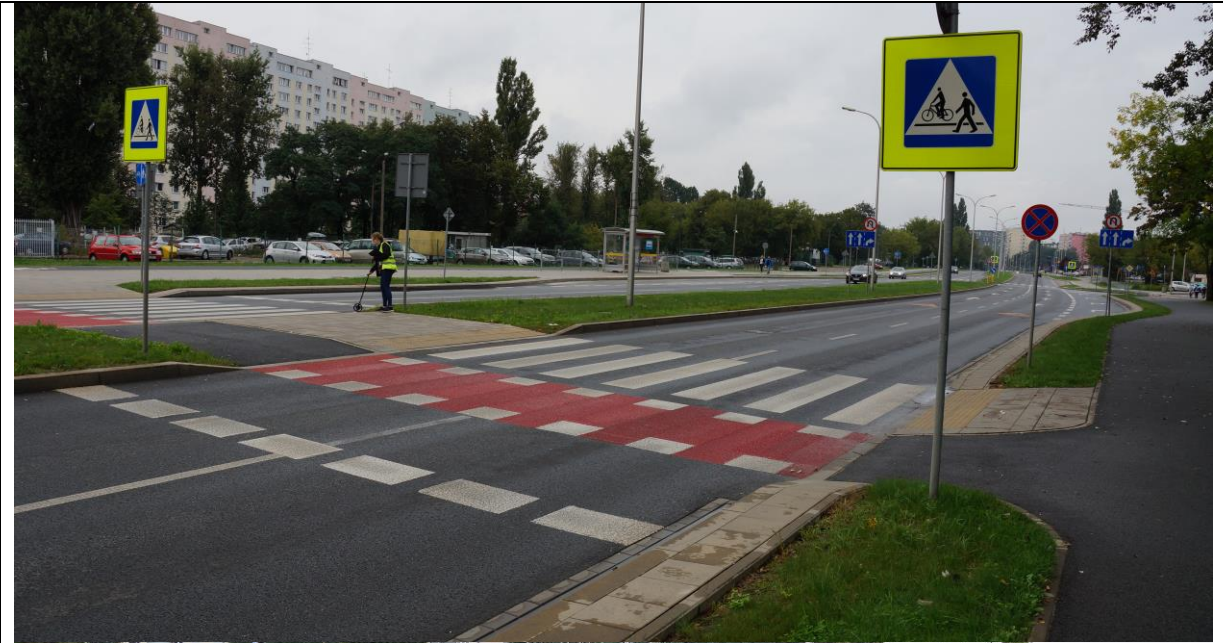
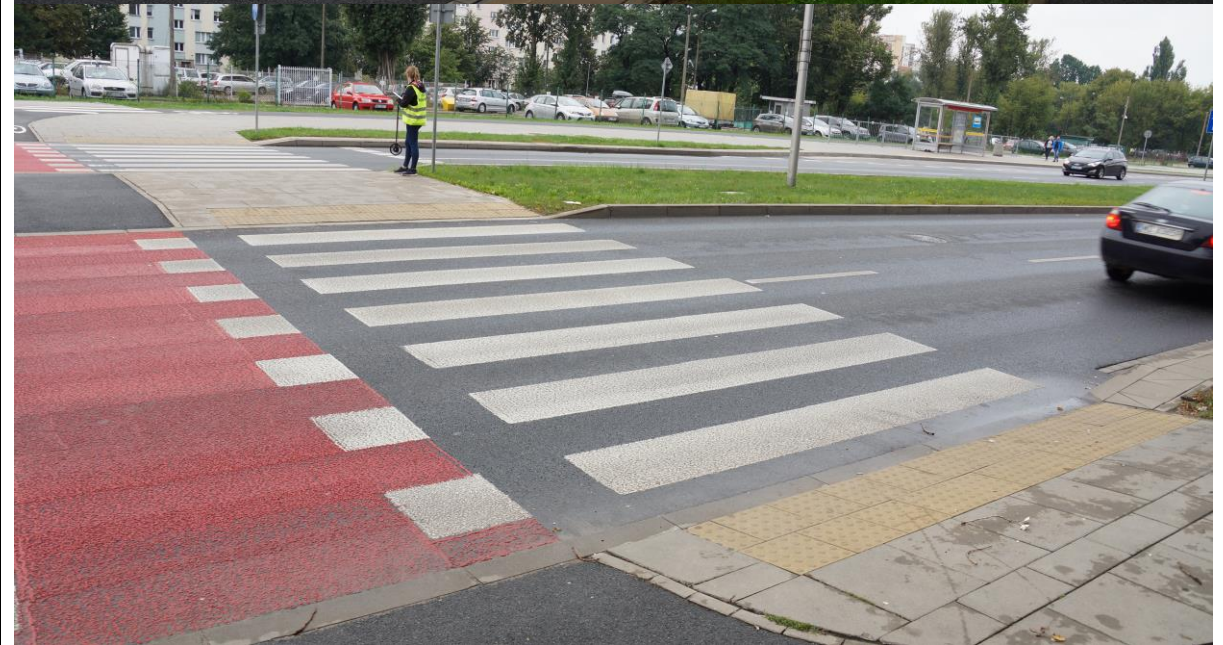
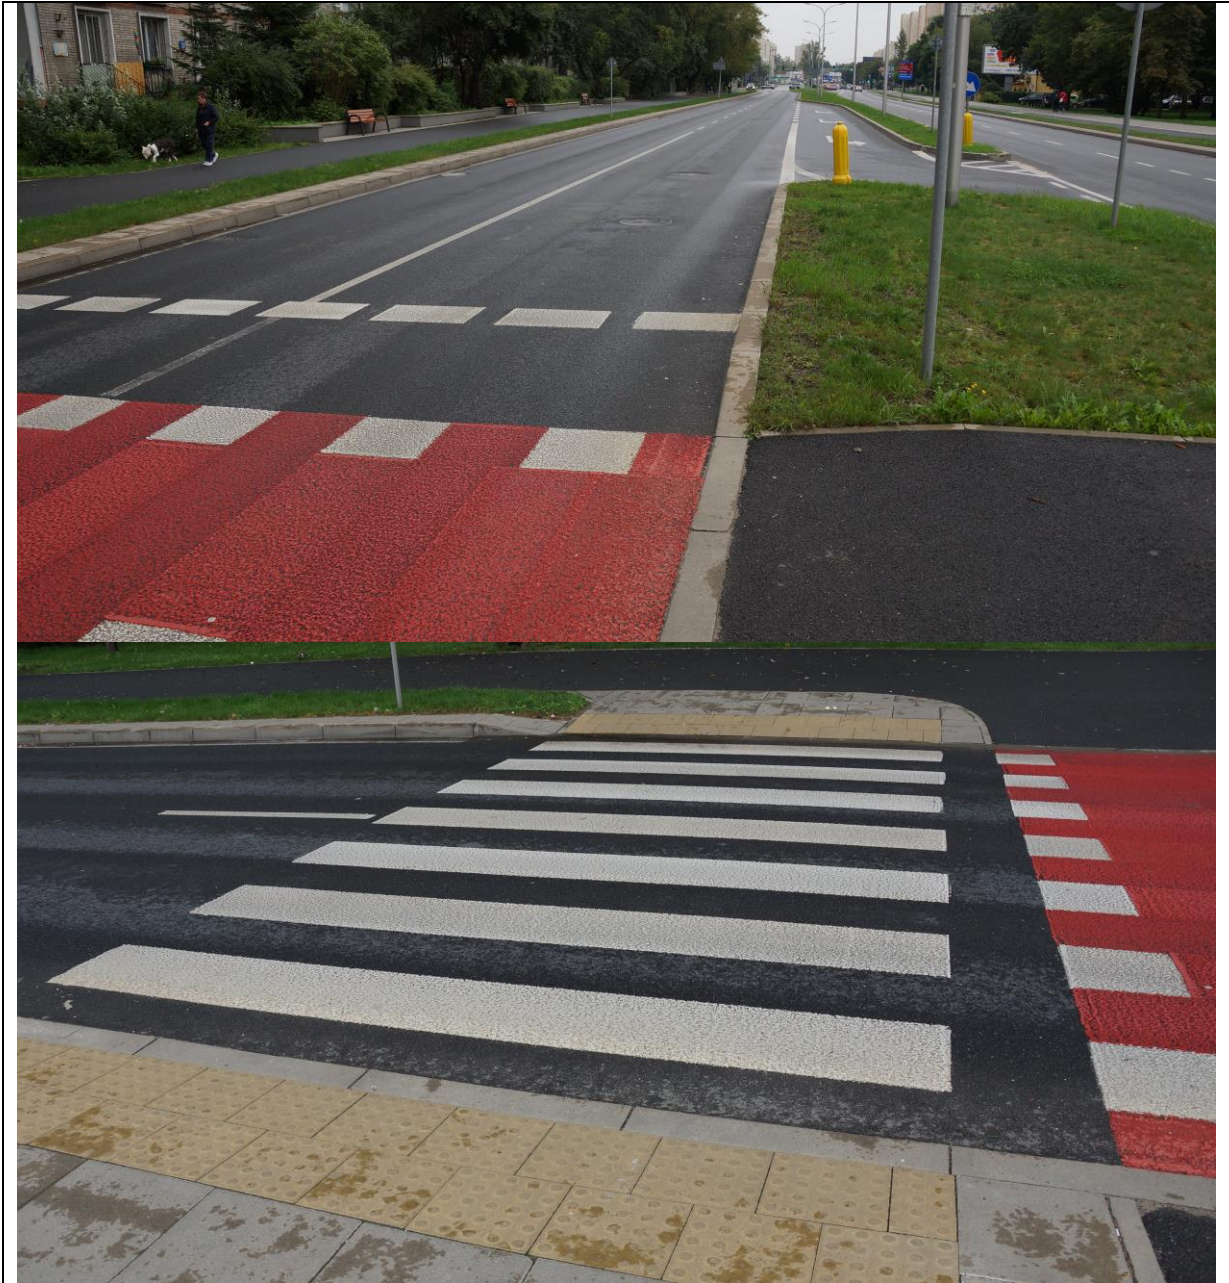
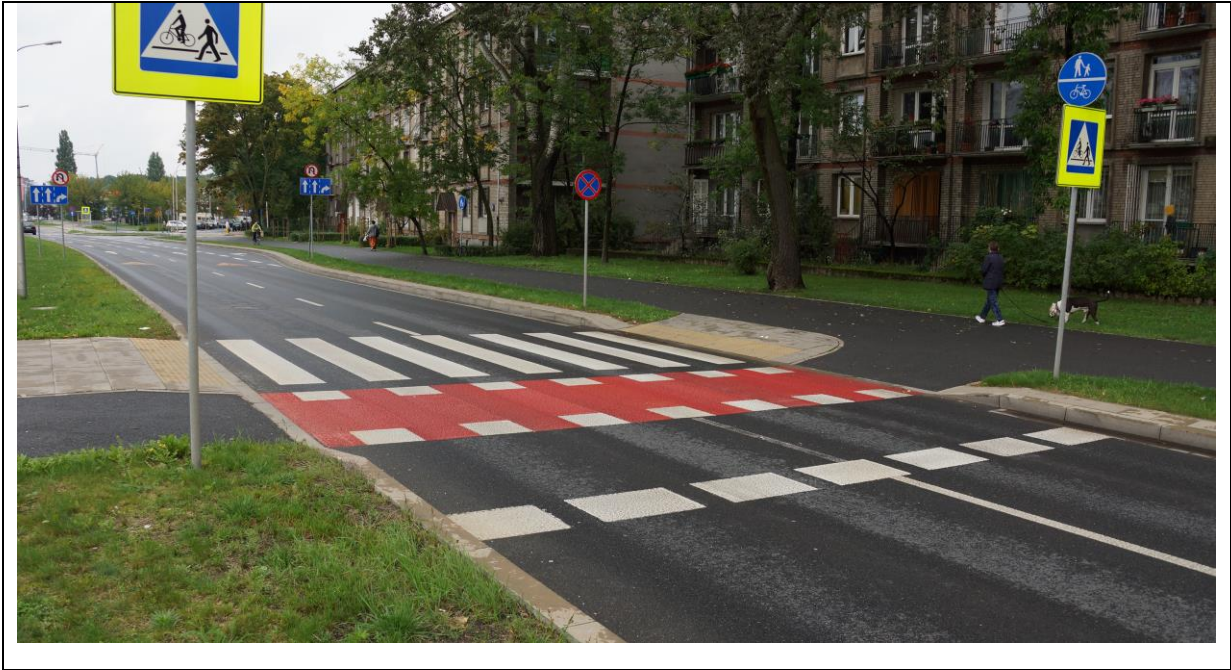
ZDJĘCIA

Przejście przez dwa pasy w tym samym kierunku.

Bardzo wysoka prędkość. Długa prosta, dwa pasy w jednym kierunku, brak jakichkolwiek elementów uspokojenia ruchu, to sprzyja takiej wysokiej prędkości, znacznie przekraczającej dopuszczony limit. Wiąże się to z ryzykiem najechania na pieszego i bardzo dużą ciężkością wypadków. Pieszy przy wysokiej prędkości pojazdów może niewłaściwie ocenić odległość i wejść na przejście, a jednocześnie kierowca może nie zdążyć wyhamować przed pieszym. Do tego, przy dwóch pasach w jednym kierunku występuje ryzyko, że w sytuacji kiedy jeden z kierowców zatrzyma się ustępując pierwszeństwa pieszemu, kierowca na sąsiednim pasie tego nie zrobi i dojdzie do najechania na pieszego.

Wprowadzenie elementów uspokojenia ruchu (progi wypowe). Zainstalowanie sygnalizacji świetlnej. Wprowadzenie nadzoru nad prędkością.
