FORMULARZ AUDYTU BRD		Arkusz 1
Audytor	Marcin Budzyński	
Data, Godzina	12.09.2017 15:16	
Pogoda	Zachmurzenie: Całkowite

METRYKA WEDŁUG INWENTARYZACJI			
NR PRZEJŚCIA	2321		
DZIELNICA	Bielany	KATEGORIA	powiatowa
ULICA	Aleja Władysława Reymonta	LICZBA PASÓW	3
SKRZYŻOWANIE ZJAZD	Schroegera		
OPIS	przez Reymonta, jezdnia W

FORMULARZ AUDYTU BRD		Arkusz 2
NR PRZEJŚCIA	2321

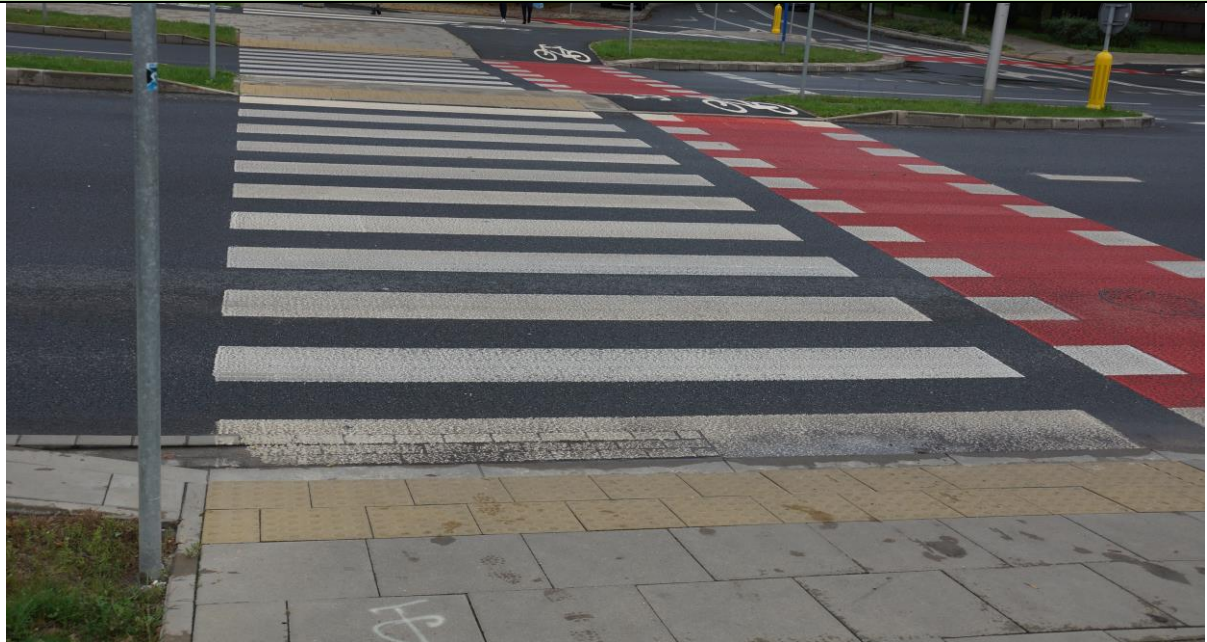
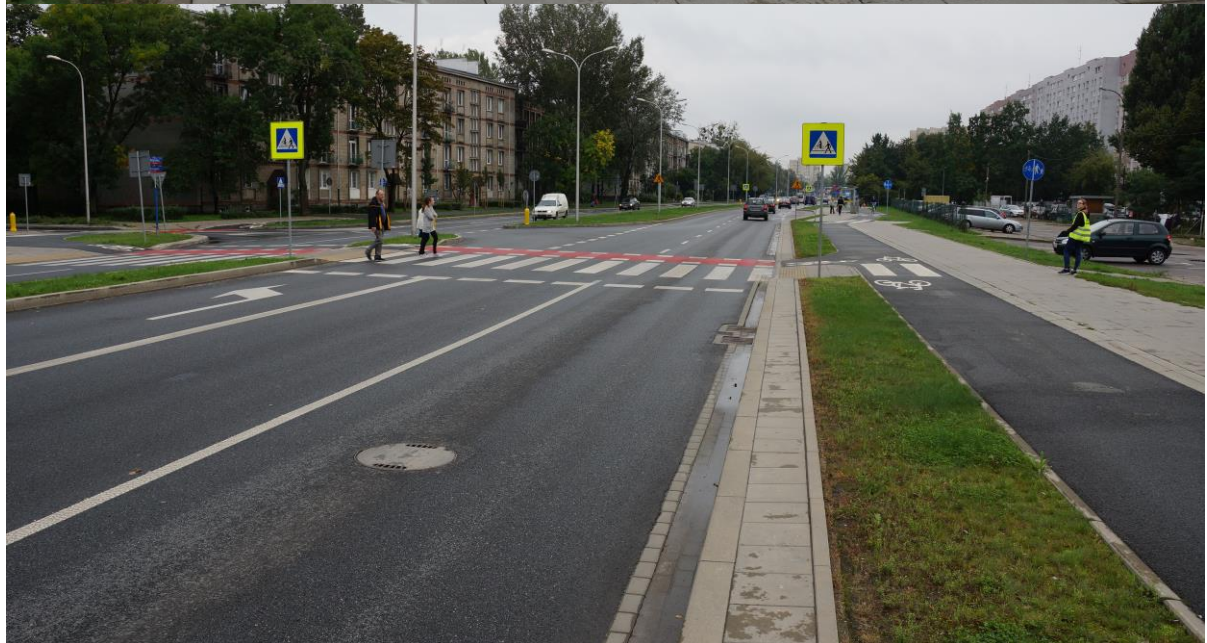
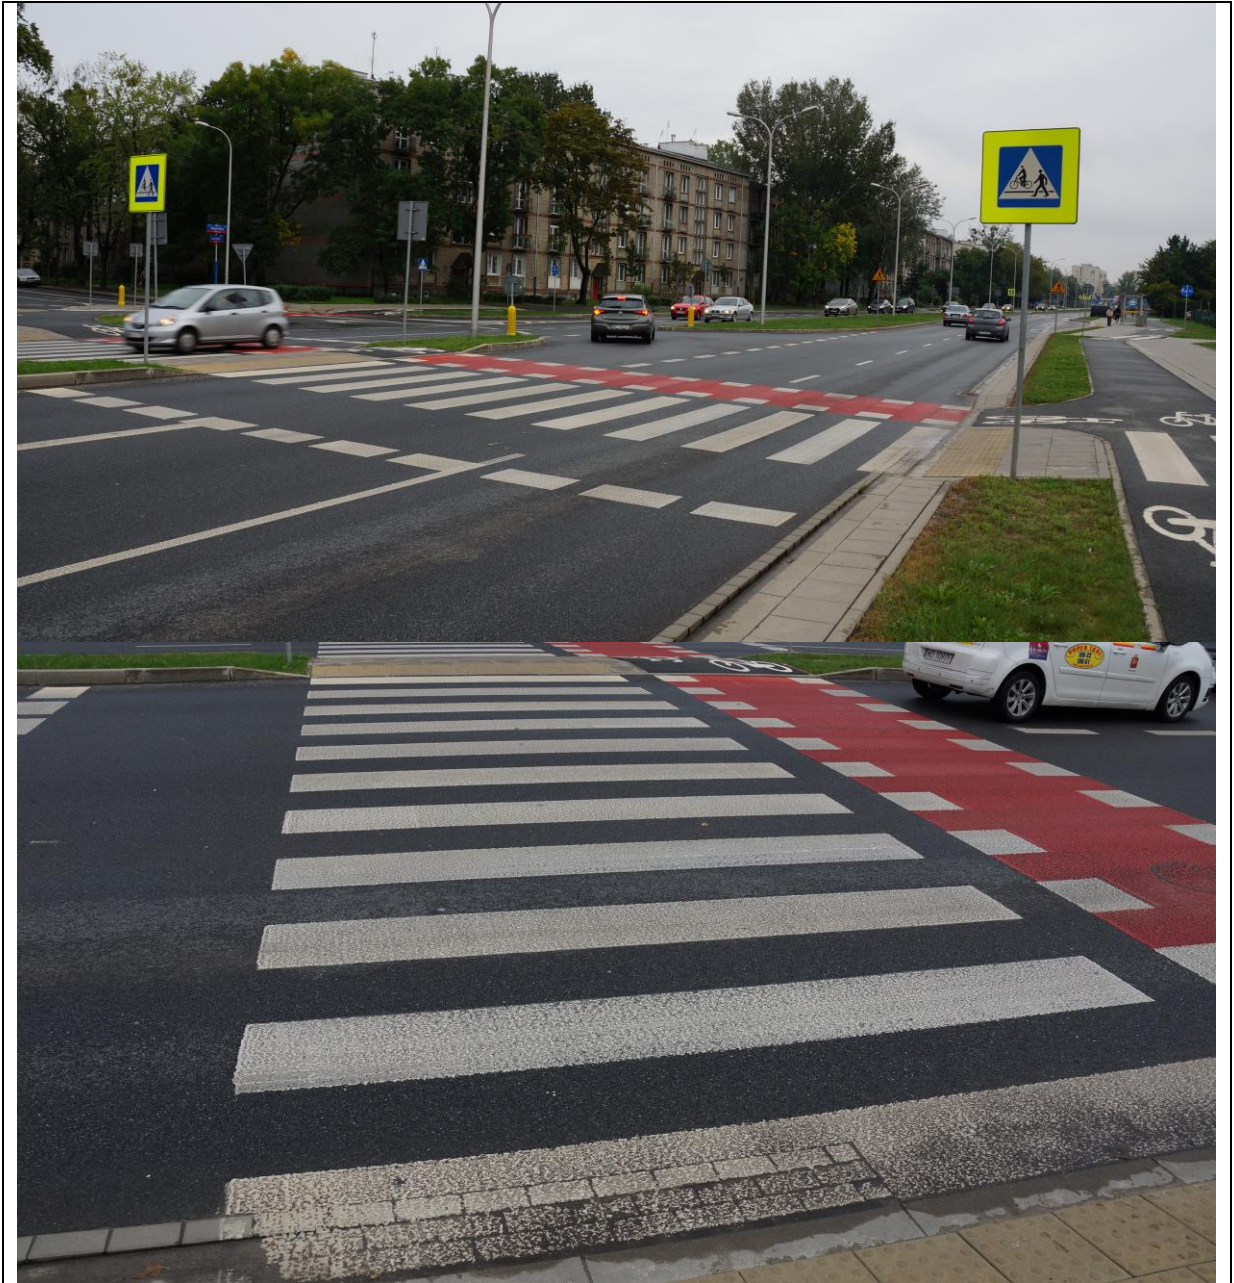
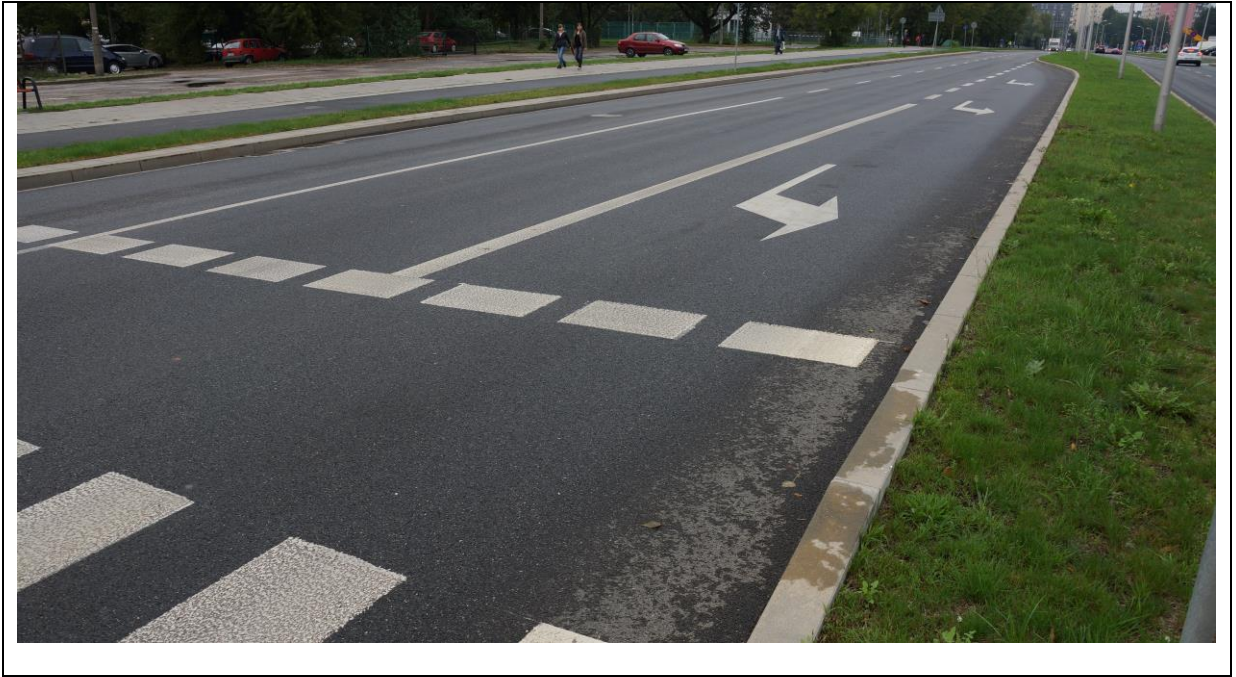
ZDJĘCIA

Przejście przez trzy pasy w tym samym kierunku.

Bardzo wysoka prędkość. Przejście przez trzy pasy ruchu w tym samym kierunku. Długa prosta (z łukiem poziomym o dużym promieniu), trzy pasy w jednym kierunku, brak jakichkolwiek elementów uspokojenia ruchu, to sprzyja takiej wysokiej prędkości, znacznie przekraczającej dopuszczony limit. Wiąże się to z ryzykiem najechnania na pieszego i bardzo dużą ciężkością wypadków. Pieszy, przy wysokiej prędkości pojazdów, może niewłaściwie ocenić odległość i wejść na przejście, a jednocześnie kierowca może nie zdążyć wyhamować przed pieszym. Do tego, przy trzech pasach w jednym kierunku występuje ryzyko, że w sytuacji kiedy jeden z kierowców zatrzyma się ustępując pierwszeństwa pieszemu, kierowca na sąsiednim pasie tego nie zrobi i dojdzie do najechnania na pieszego. Dodatkowym zagrożeniem jest czas pozostawiania pieszego na jezdni, który w przypadku przejścia o długości ok. 11 m jest zbyt długi.

Podczas prac terenowych, otrzymano informacje od mieszkańców o poczuciu dużego zagrożenia przy przekraczaniu jezdni w tej lokalizacji.

Wprowadzenie elementów uspokojenia ruchu (progi wypowe). Zainstalowanie sygnalizacji świetlnej. Wprowadzenie nadzoru nad prędkością.
