FORMULARZ AUDYTU BRD		Arkusz 1
Audytor	Marcin Budzyński	
Data, Godzina	12.09.2017 15:50	
Pogoda	Zachmurzenie: Całkowite

METRYKA WEDŁUG INWENTARYZACJI			
NR PRZEJŚCIA	2328		
DZIELNICA	Bielany	KATEGORIA	powiatowa
ULICA	Stanisława Przybyszewskiego	LICZBA PASÓW	2
SKRZYŻOWANIE ZJAZD	Schroegera		
OPIS	przez Przybyszewskiego S

FORMULARZ AUDYTU BRD		Arkusz 2
NR PRZEJŚCIA	2328

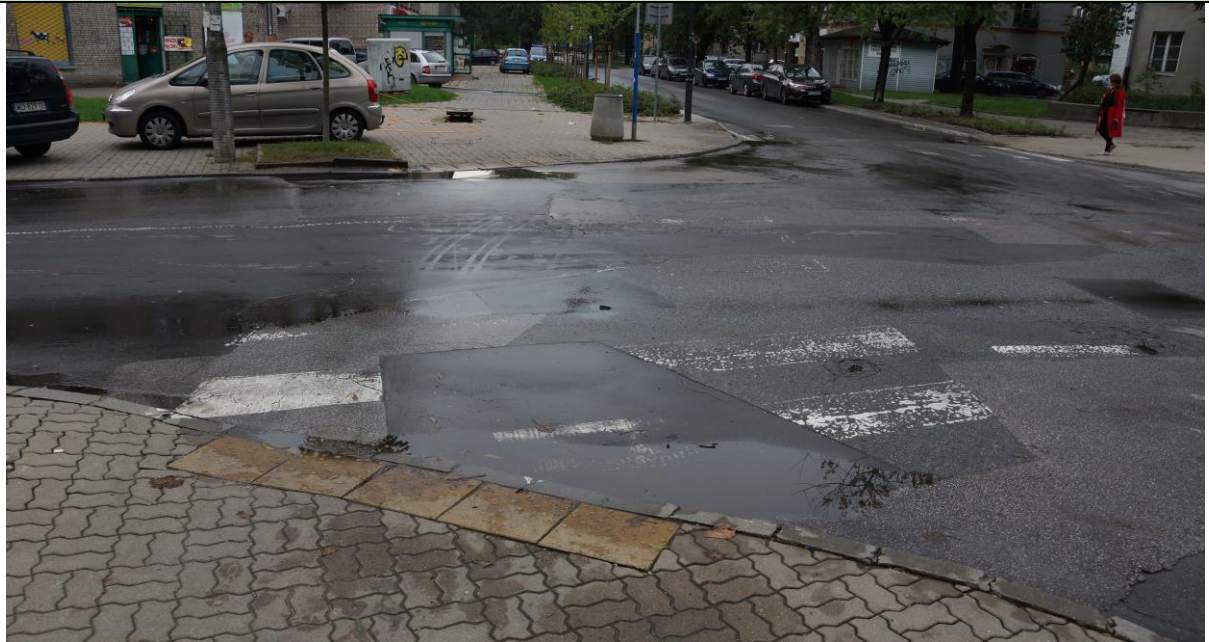
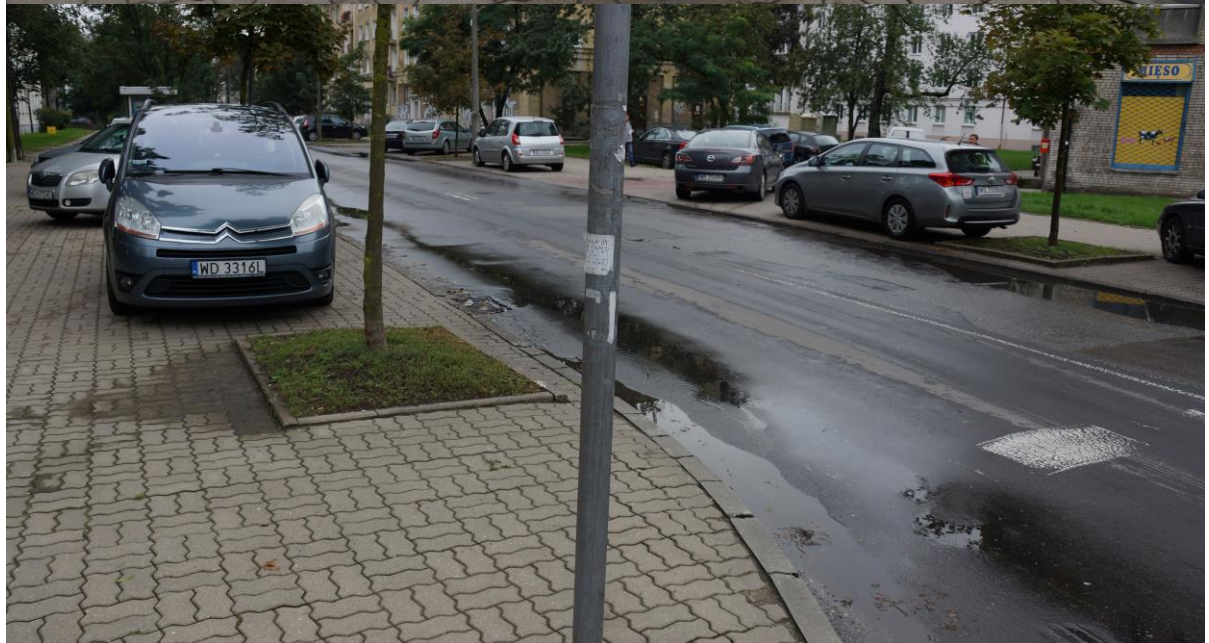
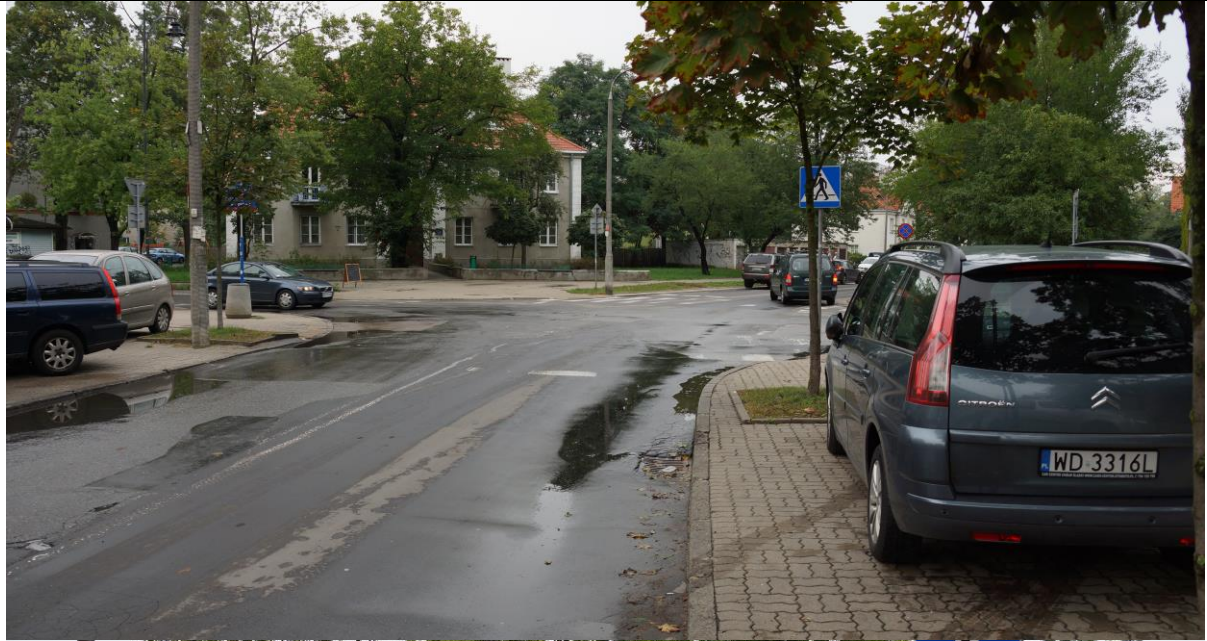
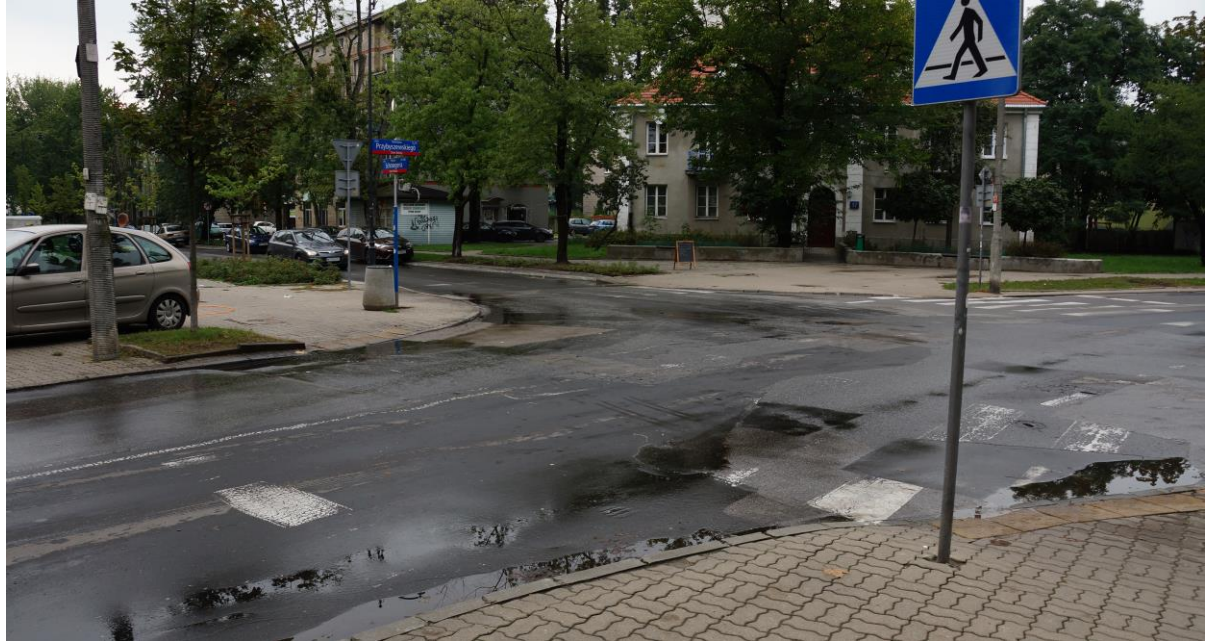
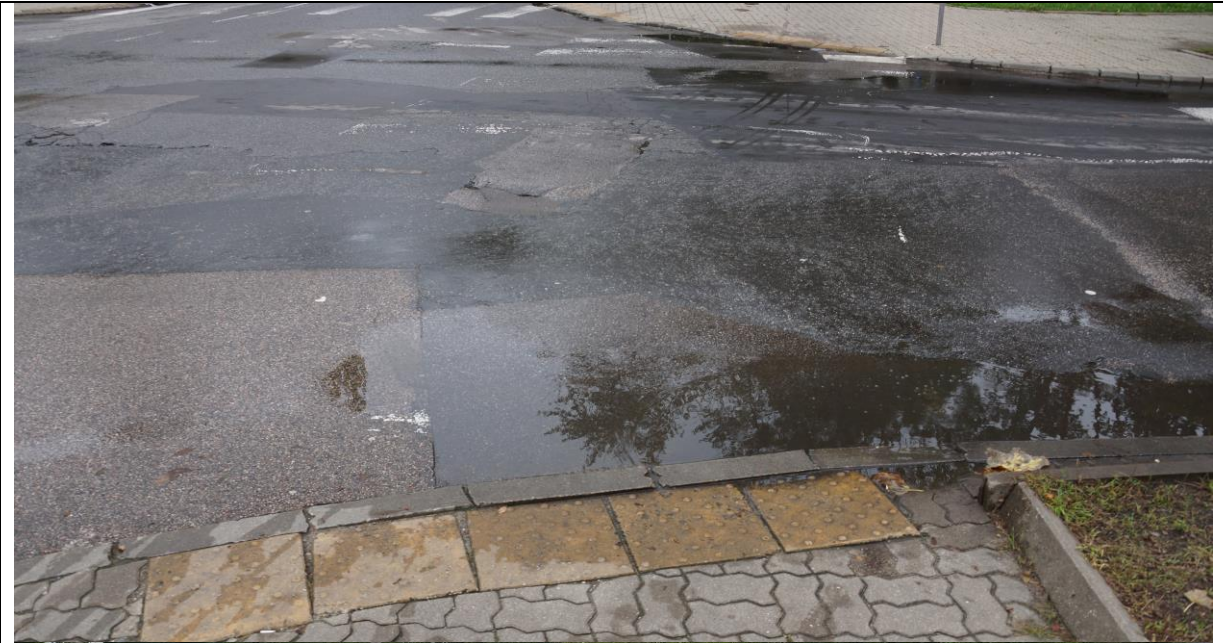
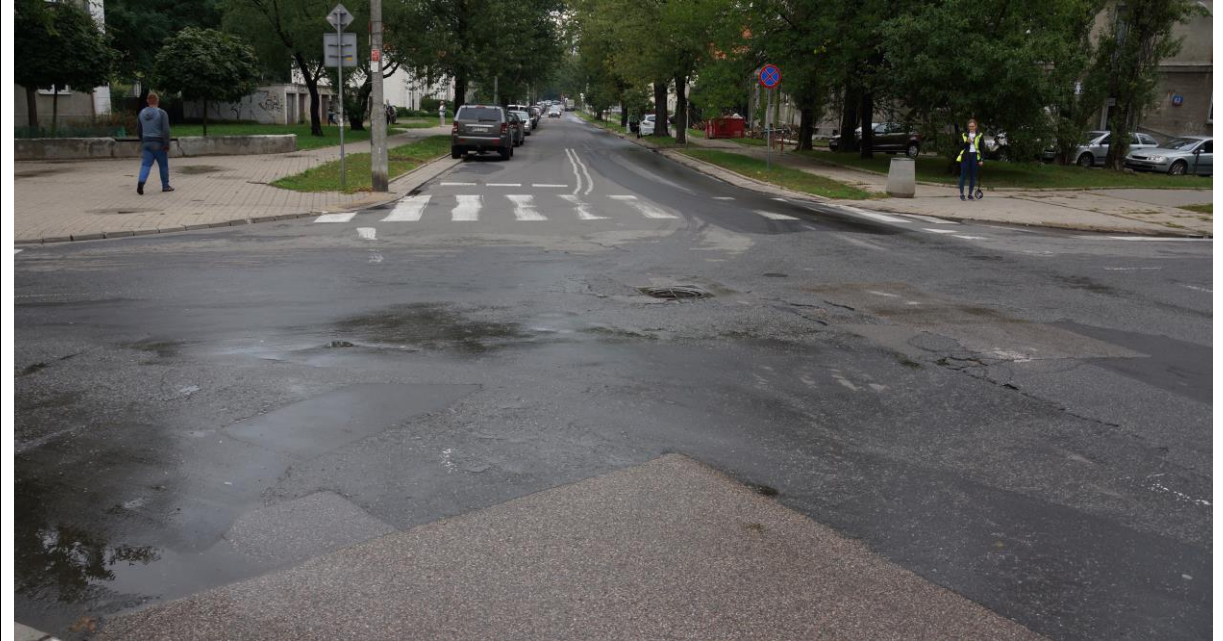
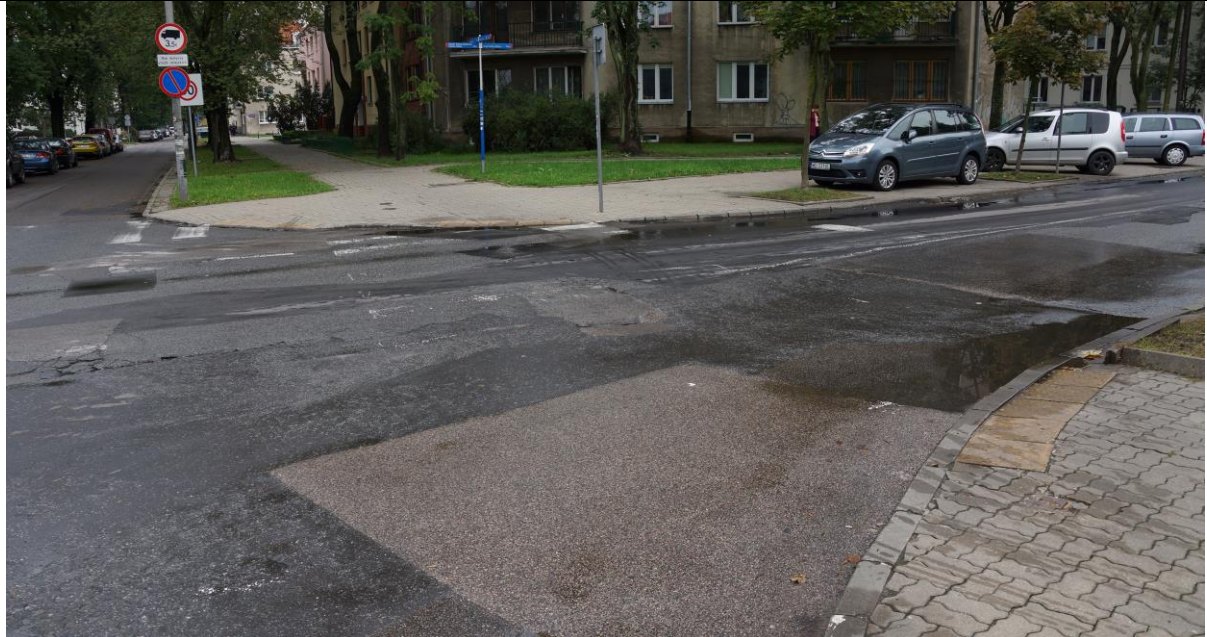
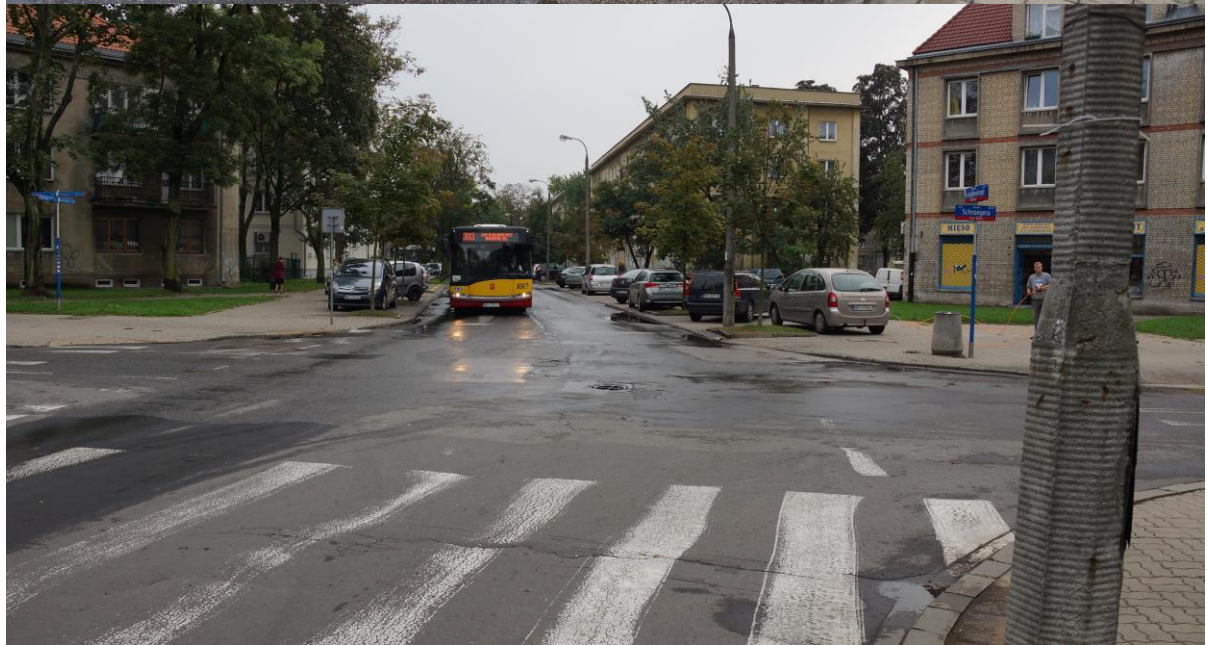
ZDJĘCIA

Zbyt długie przejście dla pieszych i jednocześnie zbyt szerokie pasy ruchu. Pieszy przekraczając długie przejście dla pieszych narażony jest na ryzyko potrącenia na długim odcinku. Pieszy będzie potrzebował więcej czasu (dłuższą lukę czasową pomiędzy pojazdami), aby przekroczyć jezdnię. Powoduje to niepotrzebne zagrożenia niechronionych użytkowników ruchu.

Widoczność ograniczona przez parkujące pojazdy. Zaparkowane pojazdy znacząco ograniczają widoczność na przejściu. Ograniczenia widoczności mogą powodować bardzo groźne w skutkach sytuacje na drodze. Kierujący zbliżający się do przejścia muszą mieć możliwość dostrzegania pieszych zbliżających się do przejścia i jednocześnie piesi muszą mieć możliwość obserwacji potoków ruchu. Kierowca oraz pieszy mają swoje prawa i obowiązki. Kierowca powinien dostosować swą prędkość, aby zatrzymać się w przypadku gdy pieszy wkroczy na przejście dla pieszych. Pieszy natomiast powinien upewnić się, że może przekraczać przejście dla pieszych. W sytuacji gdy występują ograniczenia widoczności, kierowca i pieszy nie są w stanie zrealizować swoich obowiązków w zakresie dostosowania dynamiki ruchu i upewnienia się co do możliwości dalszego przemieszczania się. Pieszy widząc przejście dla pieszych ma wrażenie, że jest bezpieczny i często wkracza na jezdnię, natomiast kierujący nie mając szans na dostrzeżenie pieszych z odpowiednim wyprzedzeniem, są zaskakiwani i może okazać się, że ich prędkość jest zbyt duża aby bezpiecznie zatrzymać pojazd. Dodatkowo, widoczność ograniczona jest przez pojazdy parkujące przy przeciwnieległym wlocie jezdni nadrzędnej (ze względu na łuk poziomy w obrębie przejścia).

Niepełne oznakowanie pionowe. Brak jednego znaku D6 przy przejściu. Ogranicza to rozpoznawalność przejścia dla pieszych.

Najniższy punkt zlewni. Na krawędzi przejścia występuje nieprawidłowe odwodnienie. Woda gromadzi się w obrębie przejścia. W warunkach zimowych może zamarzać i stwarzać zagrożenie poślizgnięcia się pieszego.

Zły stan techniczny jezdni i chodnika. W obrębie przejścia występują uszkodzenia jezdni (głównie przy krawędzi). Przyczynia się to przede wszystkim do zalegania wody opadowej (uwaga powyżej).

Bardzo zły stan oznakowania poziomego. Ogranicza to rozpoznawalność przejścia dla pieszych.

Fizyczne wyeliminowanie parkowania w obrębie przejścia. Skrócenie długości przejścia. Zastosowanie uspokojenia ruchu – wyspa azylu, progi wyspowe. Poprawa stanu technicznego jezdni. Poprawa odwodnienia w rejonie przejścia. Poprawa stanu oznakowania poziomego. Uzupełnienie oznakowania pionowego.
