FORMULARZ AUDYTU BRD		Arkusz 1
Audytor	Marcin Budzyński	
Data, Godzina	12.09.2017 12:52	
Pogoda	Deszcz

METRYKA WEDŁUG INWENTARYZACJI			
NR PRZEJŚCIA	2401		
DZIELNICA	Bielany	KATEGORIA	powiatowa
ULICA	Sokratesa	LICZBA PASÓW	2x2
SKRZYŻOWANIE ZJAZD	Kaliszówka		
OPIS	przez Sokratesa N

FORMULARZ AUDYTU BRD		Arkusz 2
NR PRZEJŚCIA	2401

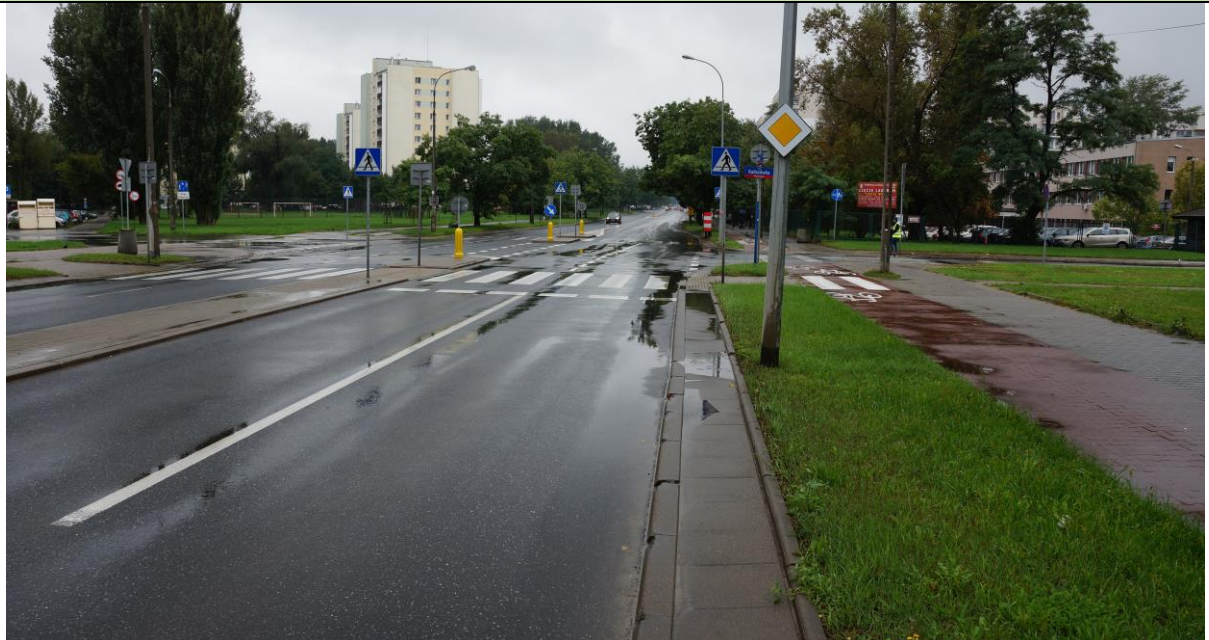
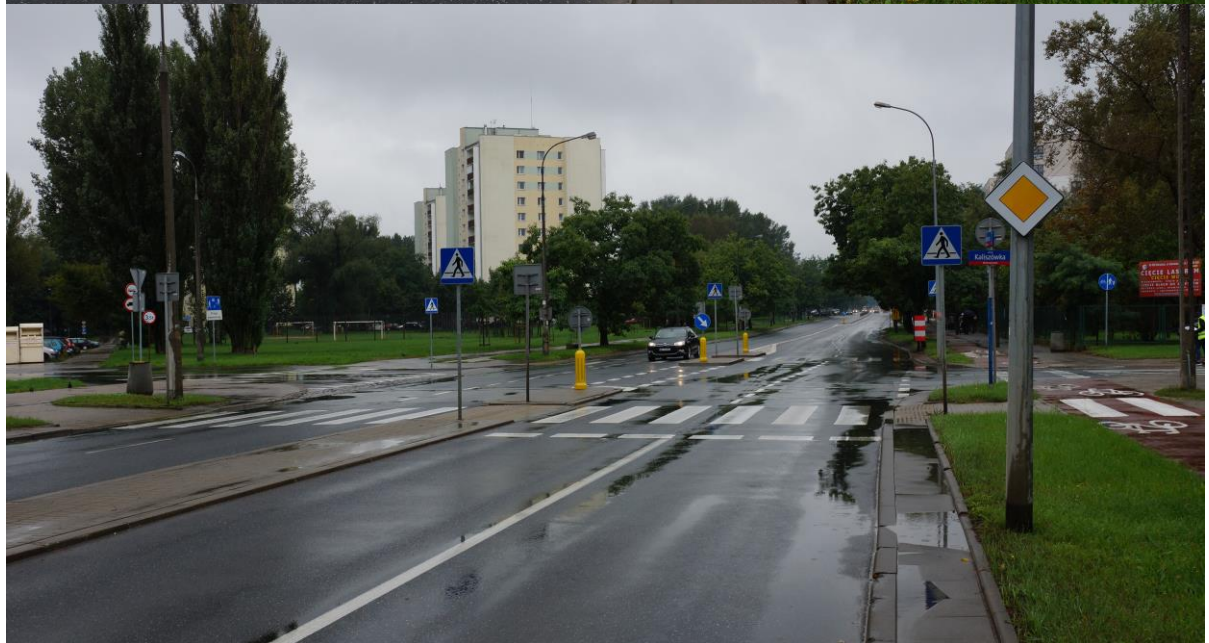
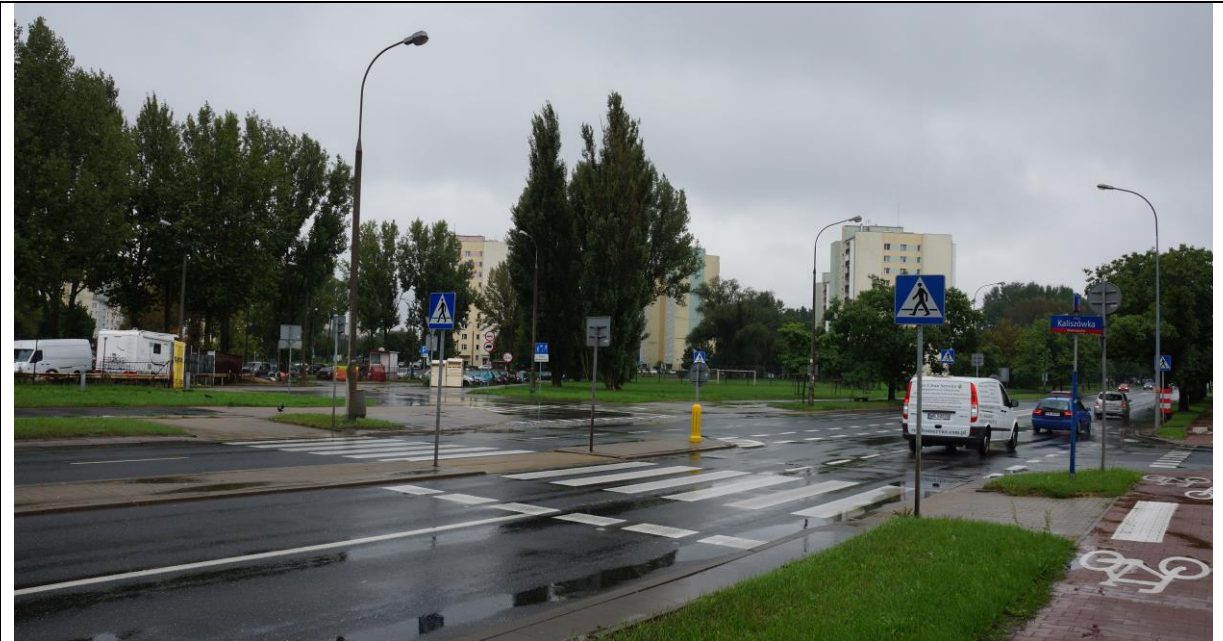
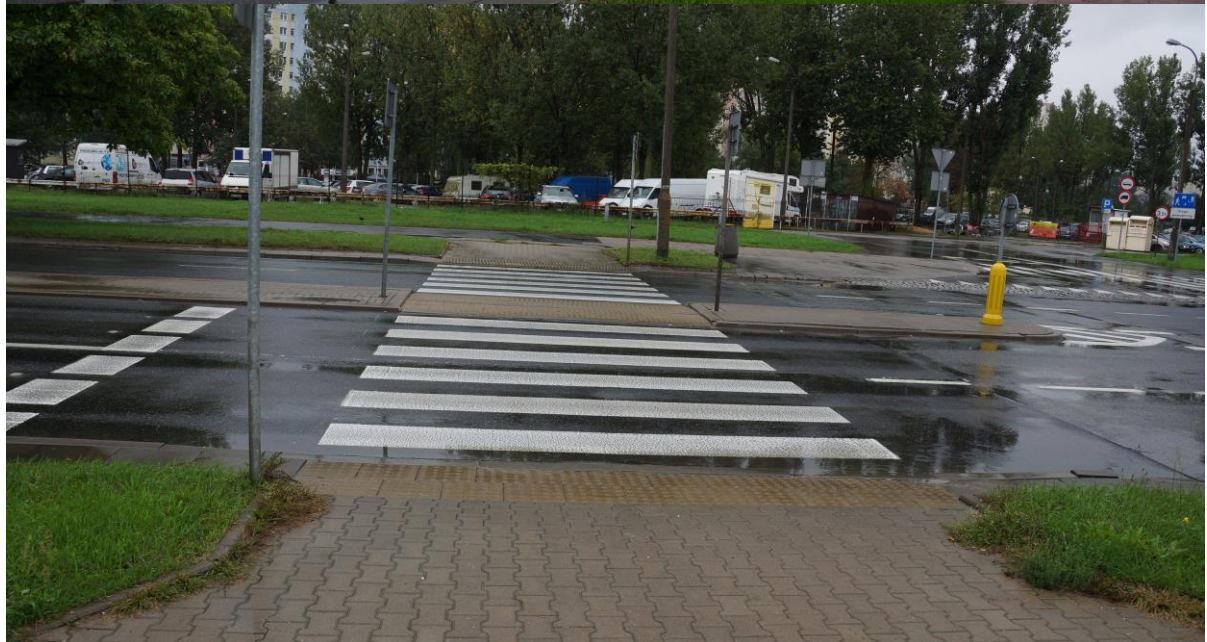
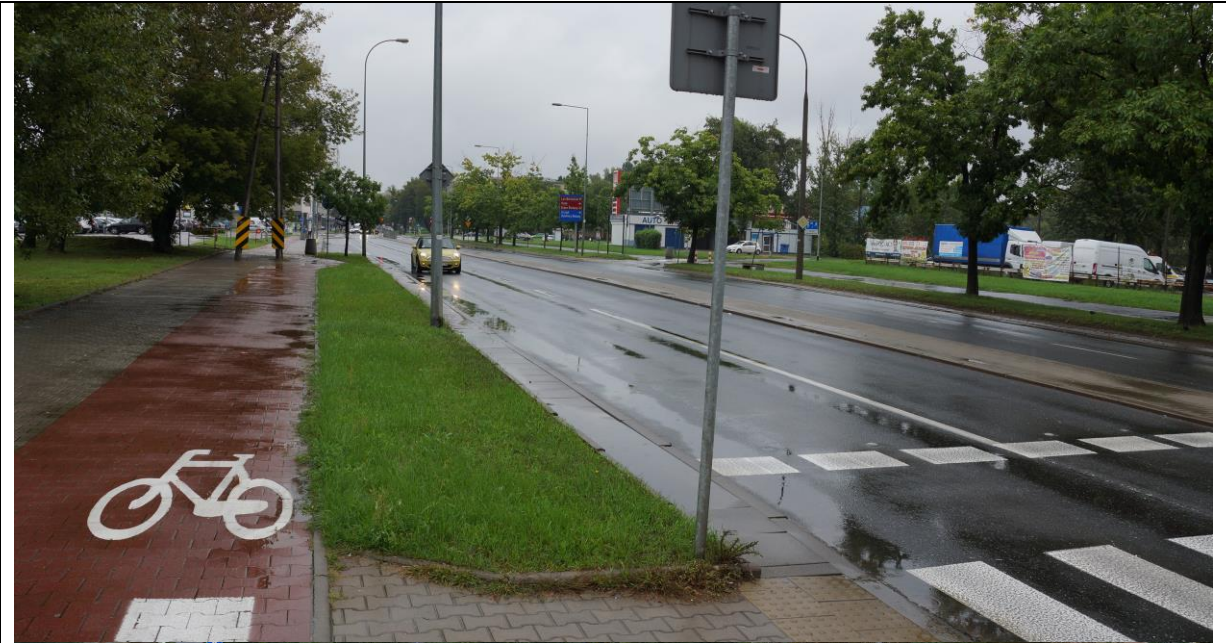
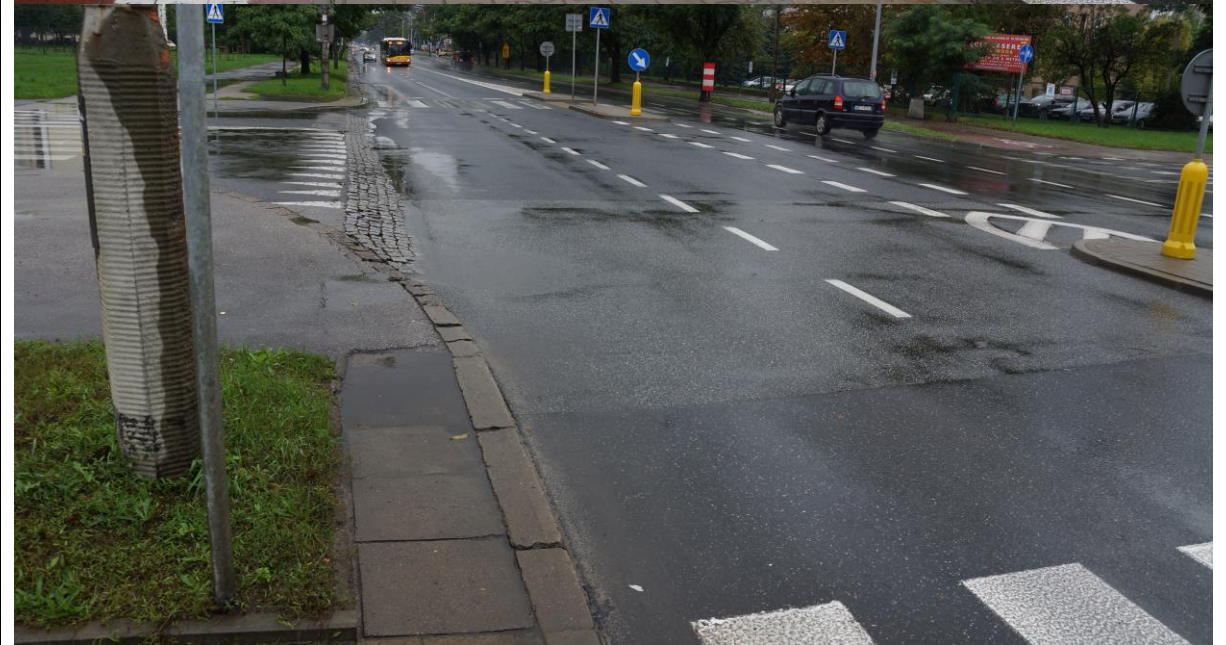
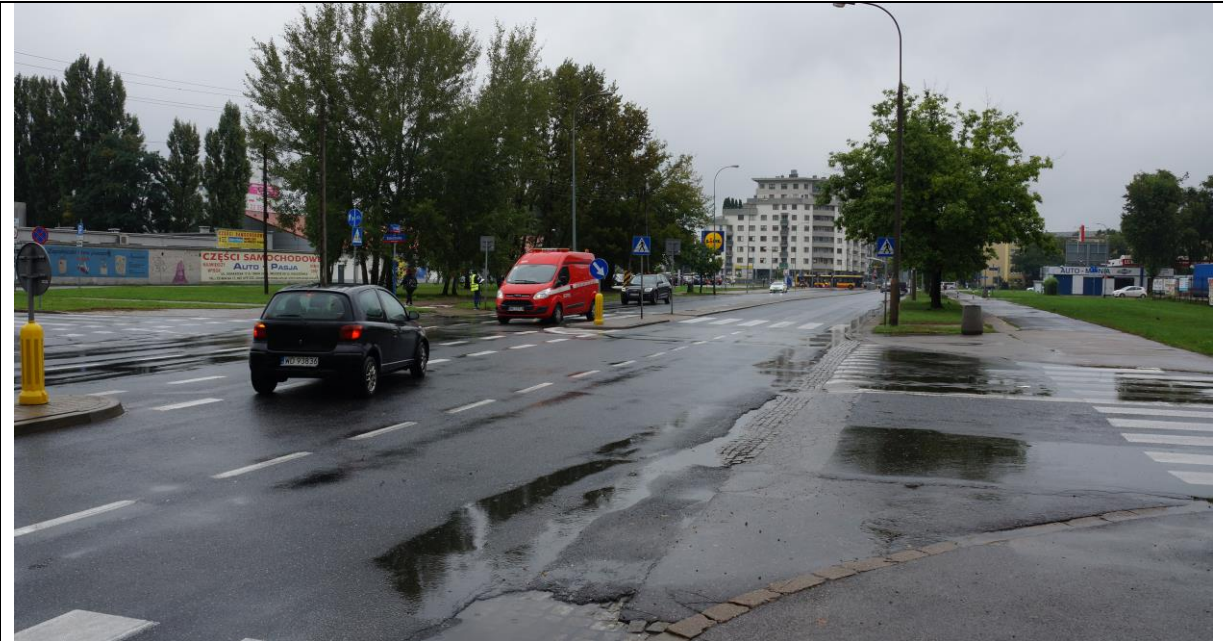
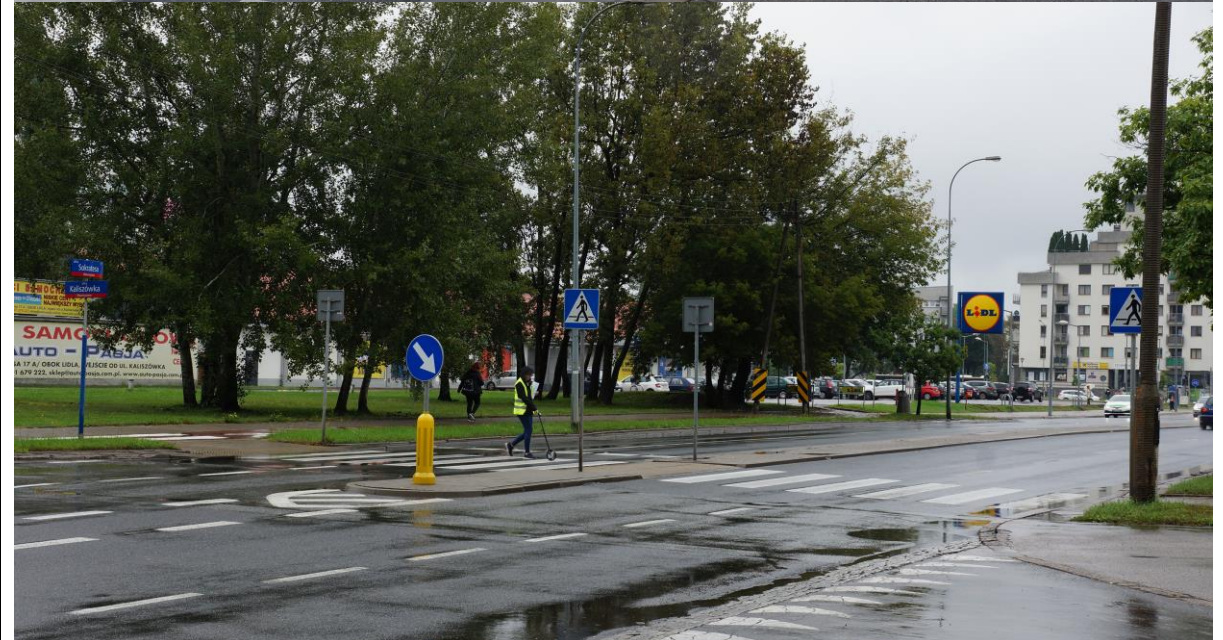
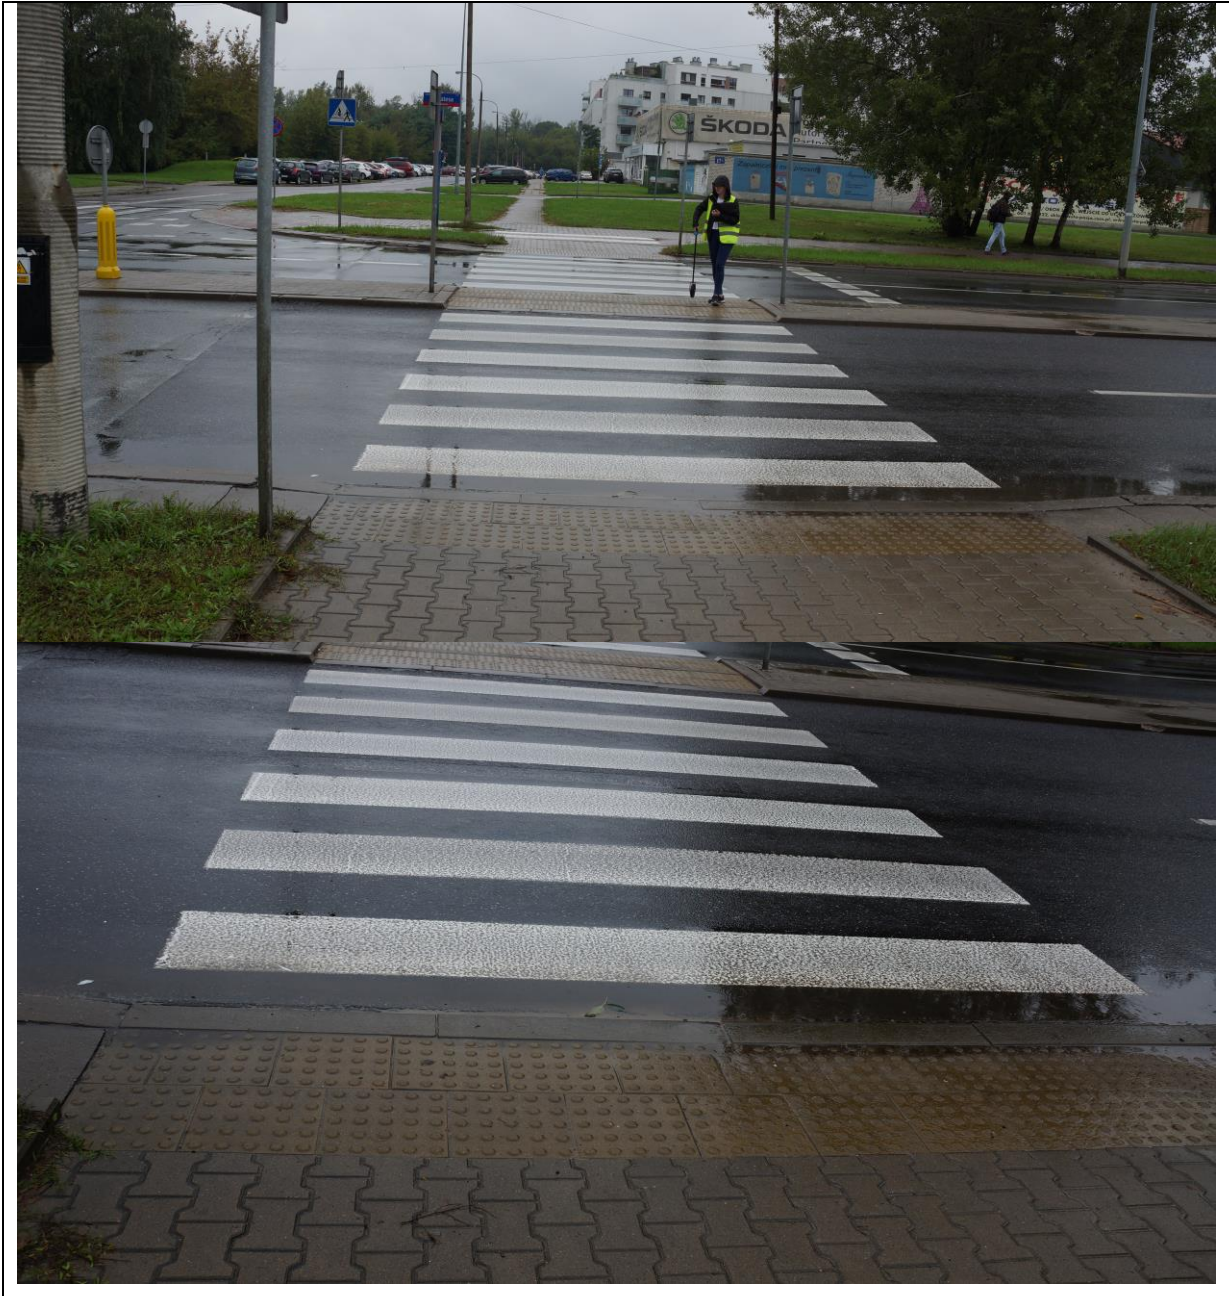
ZDJĘCIA

Wysoka prędkość. Długa prosta, pomimo występowania azylu, sprzyja takiej wysokiej prędkości, znacznie przekraczającej dopuszczony limit. Wiąże się to z ryzykiem najechania na pieszego i bardzo dużą ciężkością wypadków. Pieszy przy wysokiej prędkości pojazdów może niewłaściwie ocenić odległość i wejść na przejście, a jednocześnie kierowca może nie zdążyć wyhamować przed pieszym.

Niewłaściwa szerokość wyspy azylu. Wyspa azylu jest zbyt wąska. Może to powodować zagrożenia dla osób przekraczających jezdnię, szczególnie w przypadku prowadzenia wózka dziecięcego. Może dojść do najechania na taki wózek lub osobę stojącą na samej krawędzi wyspy.

Najniższy punkt zlewni. Na krawędzi przejścia występuje nieprawidłowe odwodnienie. Woda gromadzi się w obrębie przejścia. W warunkach zimowych może zamarzać i stwarzać zagrożenie poślizgnięcia się pieszego.

Zastosowanie uspokojenia ruchu – progi wyspowe. Zastosowanie sygnalizacji świetlnej (dotyczy również przejść nr 2400, 2402 i 2403). Zwiększenie szerokości wyspy azylu przynajmniej do 2,5 m. Poprawa odwodnienia w rejonie przejścia.
