FORMULARZ AUDYTU BRD		Arkusz 1
Audytor	Wojciech Kustra	
Data, Godzina	19.09.2017 13:22	
Pogoda	Zachmurzenie: Częściowe

METRYKA WEDŁUG INWENTARYZACJI			
NR PRZEJŚCIA	2424		
DZIELNICA	Bielany	KATEGORIA	powiatowa
ULICA	Wólczyńska	LICZBA PASÓW	2
SKRZYŻOWANIE ZJAZD	Wólczyńska 290		
OPIS	przez Wólczyńską

FORMULARZ AUDYTU BRD		Arkusz 2
NR PRZEJŚCIA	2424

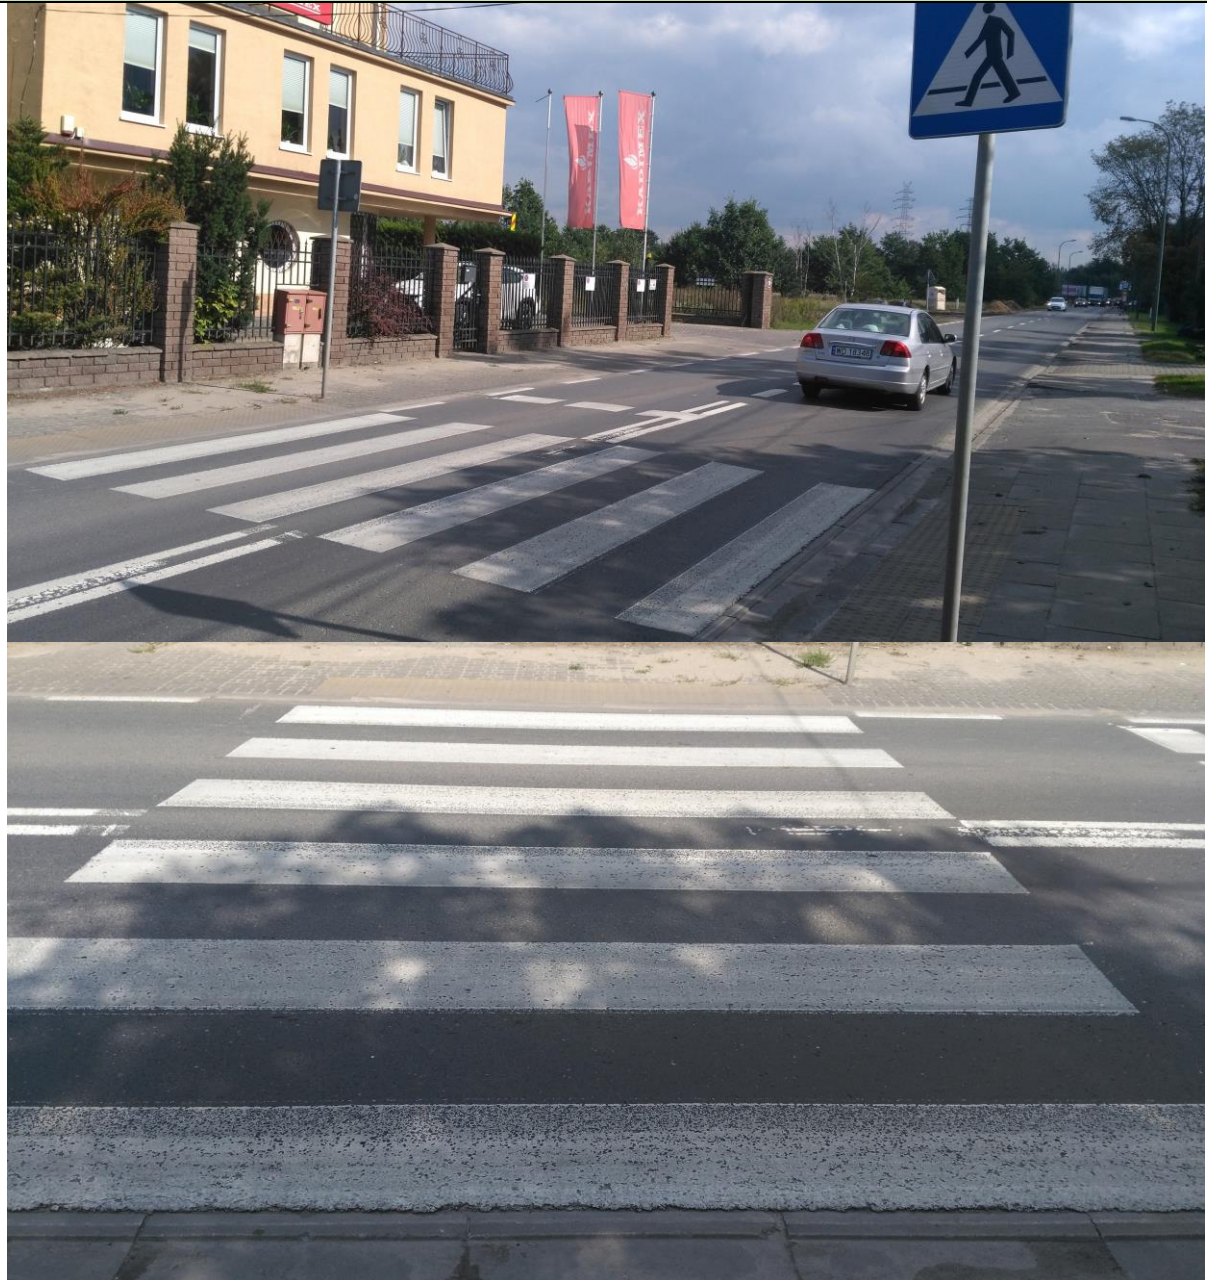
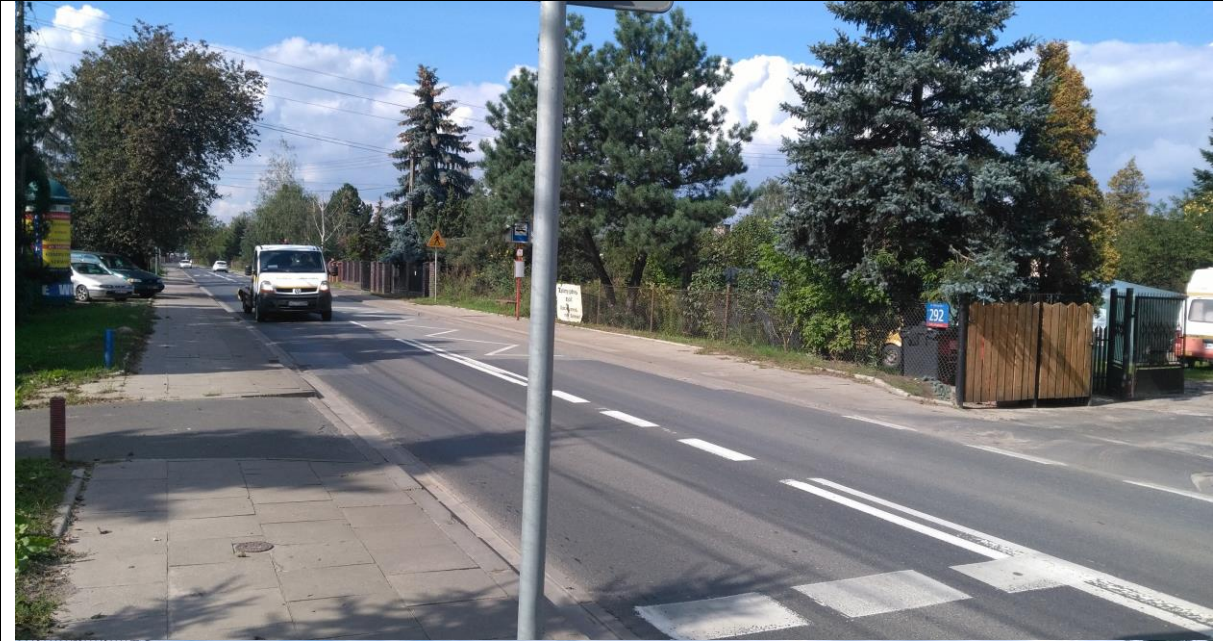
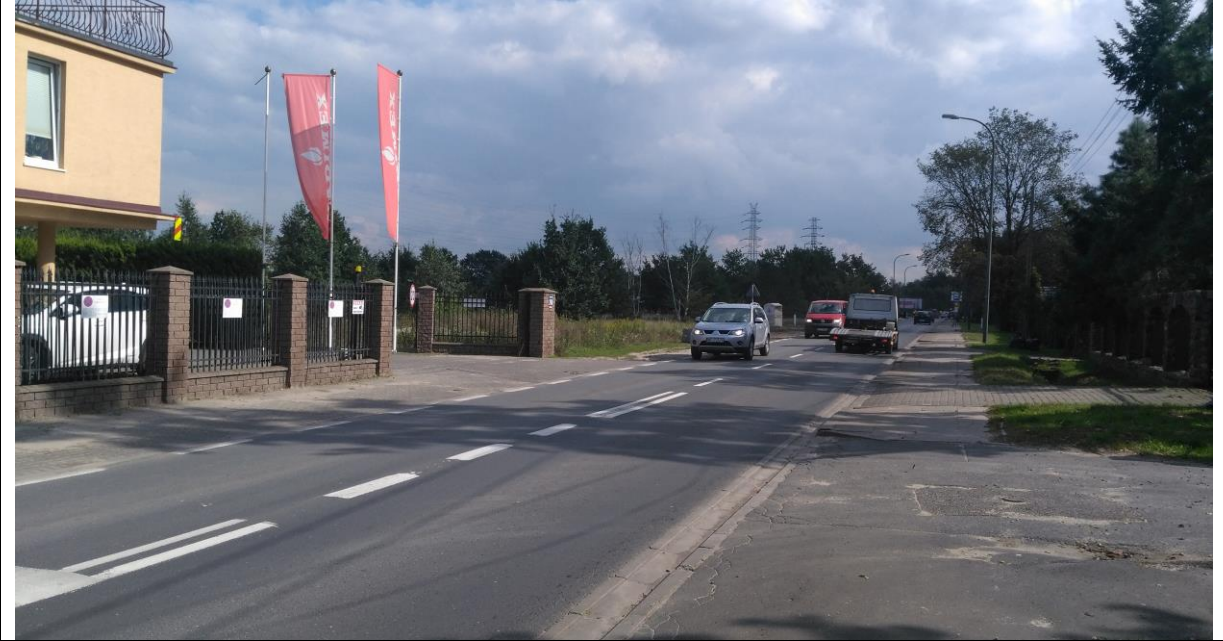
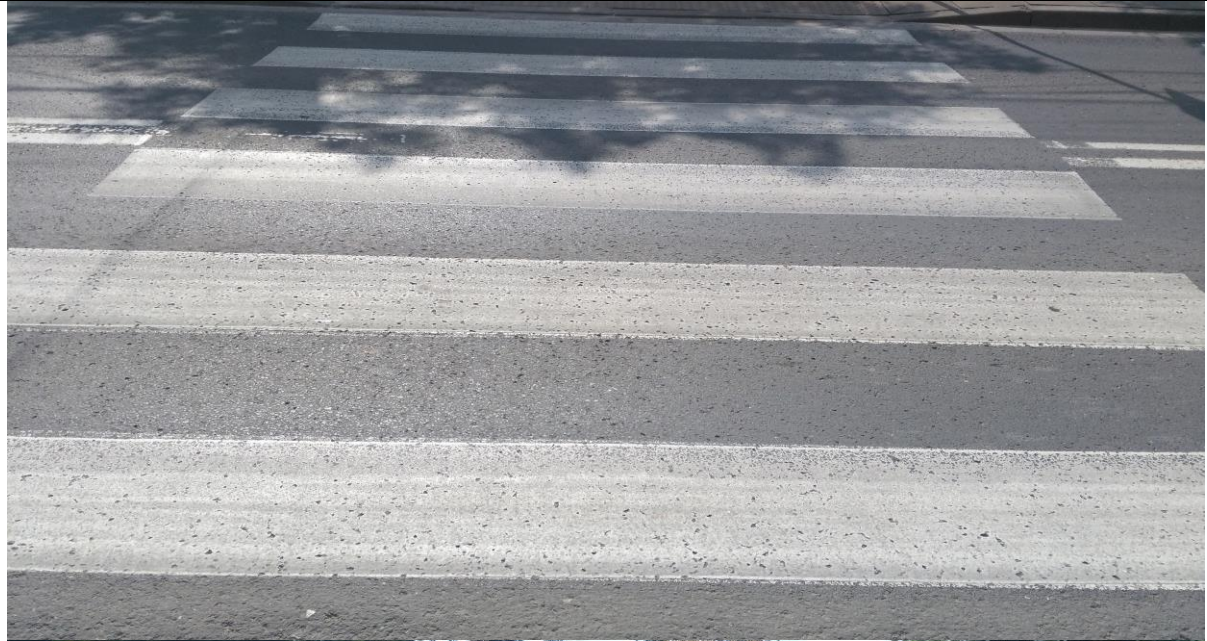
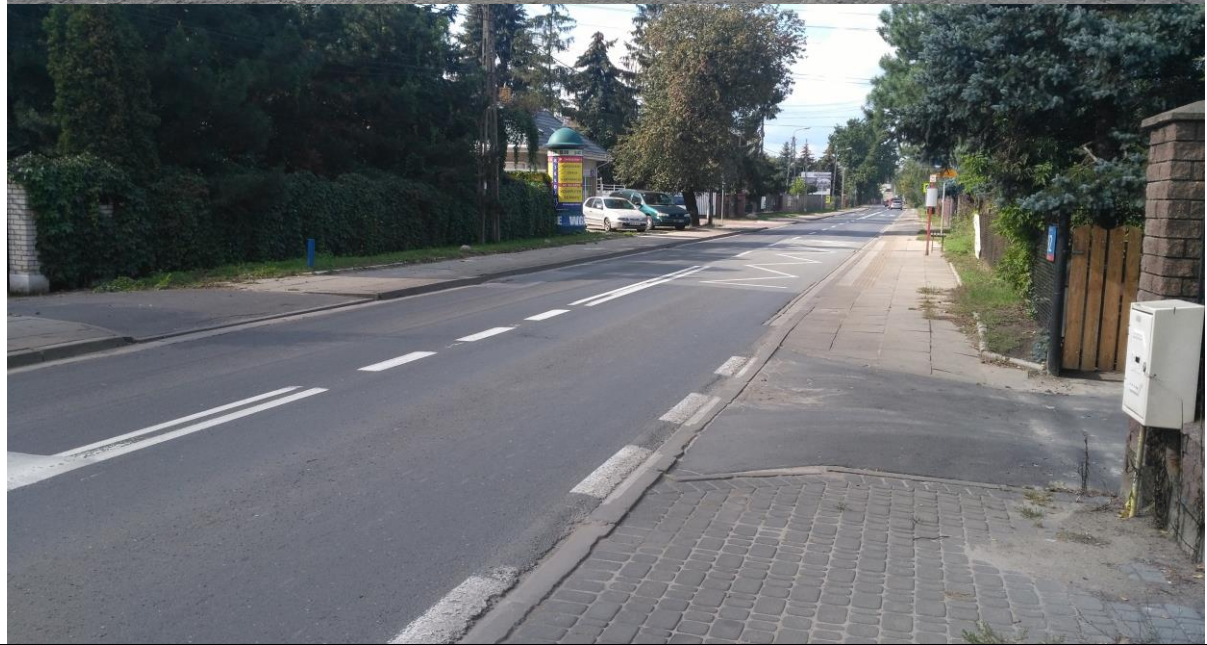
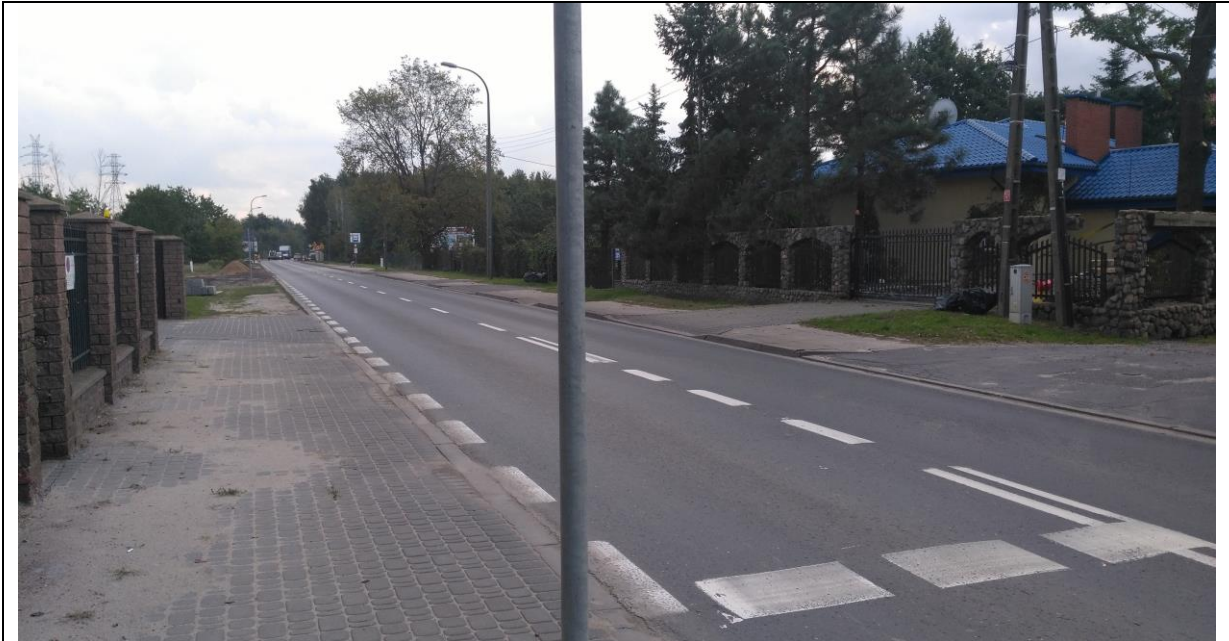
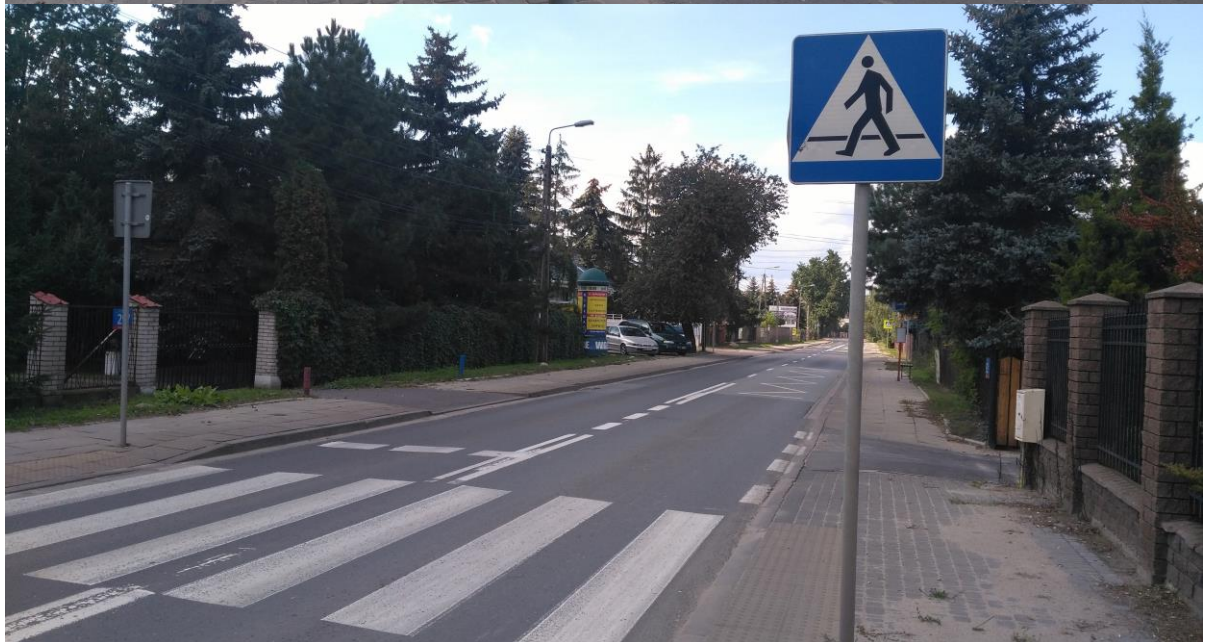
ZDJĘCIA

Oceniono, że w obszarze przejścia występuje znaczna prędkość pojazdów. W przypadku zdarzenia z udziałem pieszych może to prowadzić do bardzo groźnych skutków.

W obszarze przejścia zostały zlokalizowane przystanki dla autobusów na jezdni. Takie usytuowanie przystanków może powodować znaczne utrudnienie widoczności w przypadku postoju autobusu.

Należy zastosować środki fizyczne i nadzór nad prędkością zmuszające kierujących do poruszania się z prędkością 40 km/h.

Należy wybudować zatoki autobusowe lub odsunąć przystanki tak, żeby została zachowana widoczność na zatrzymanie w czasie postoju autobusu.
