| FORMULARZ AUDYTU BRD | | Arkusz 1 |

| METRYKA WEDŁUG INWENTARYZACJI | | | | |
|---|---|---|---|---|
| NR PRZEJŚCIA | 2697 | | | |
| ULICA | | Księcia Ziemowita | LICZBA PASÓW | 2 |
| SKRZYŻOWANIE ZJAZD | | Józefowska | | |

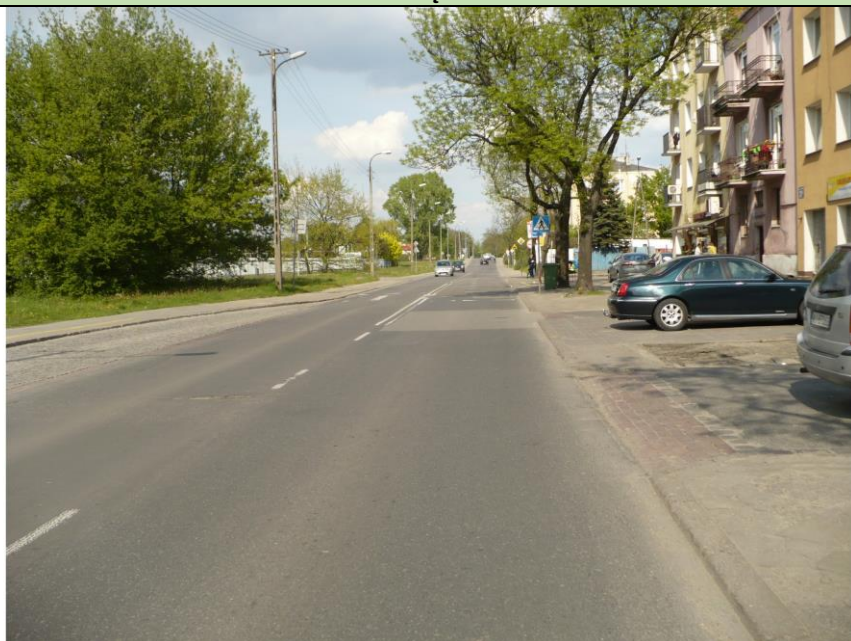
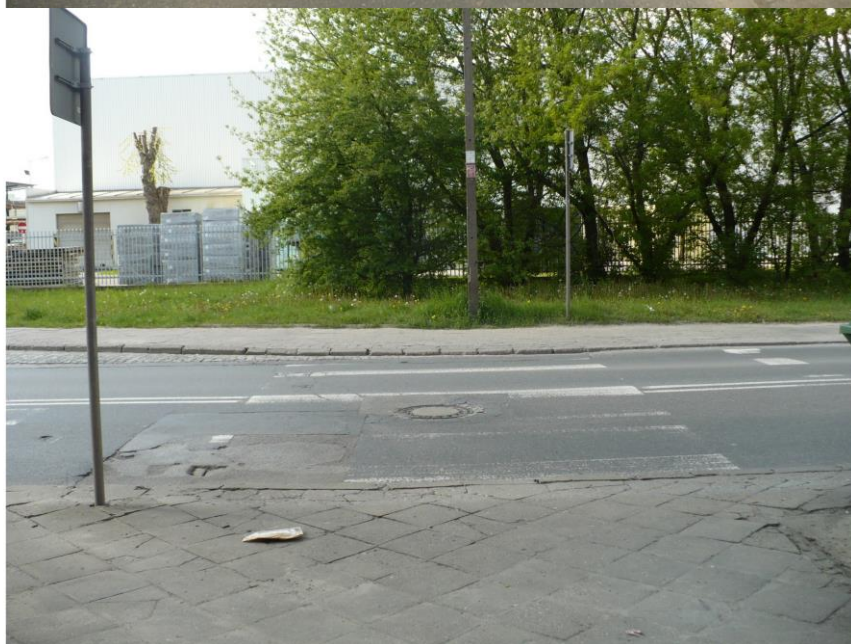
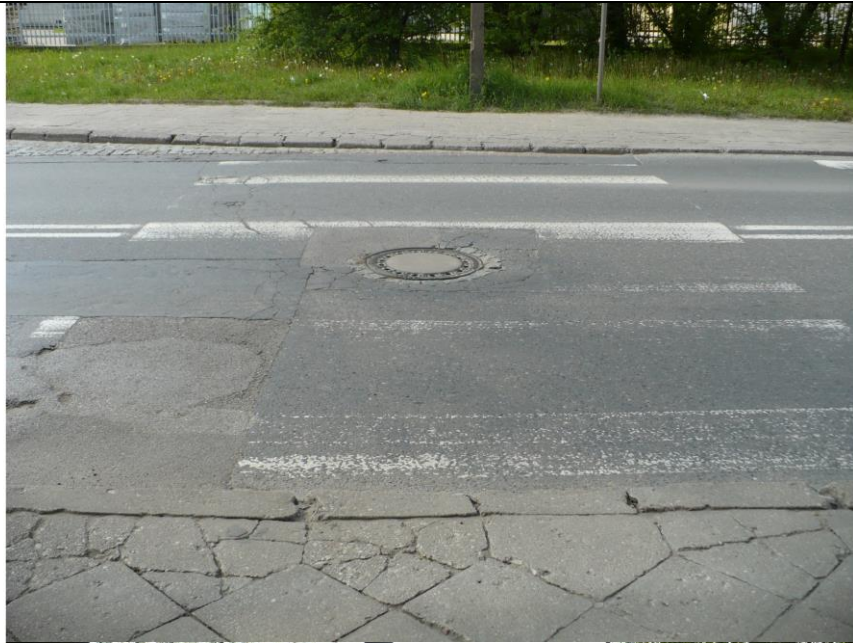
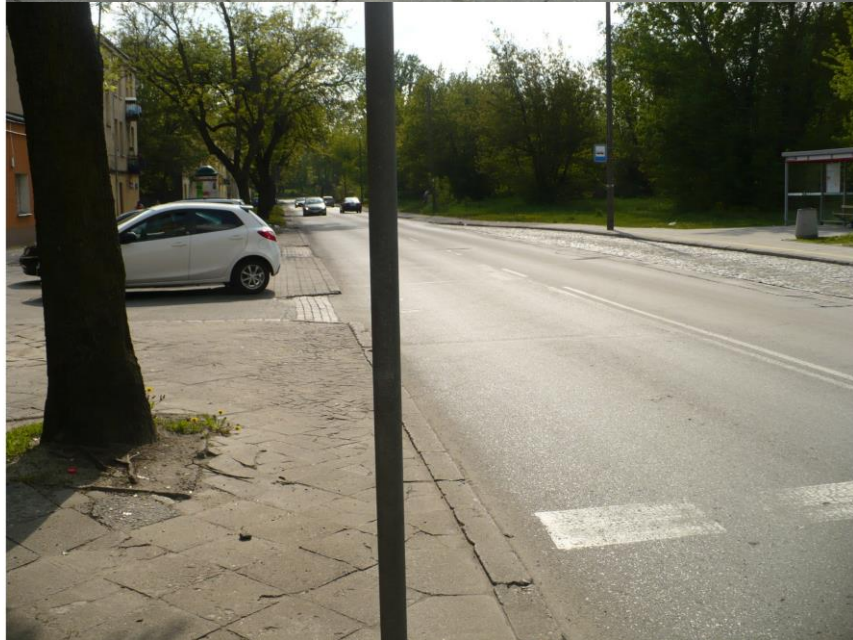
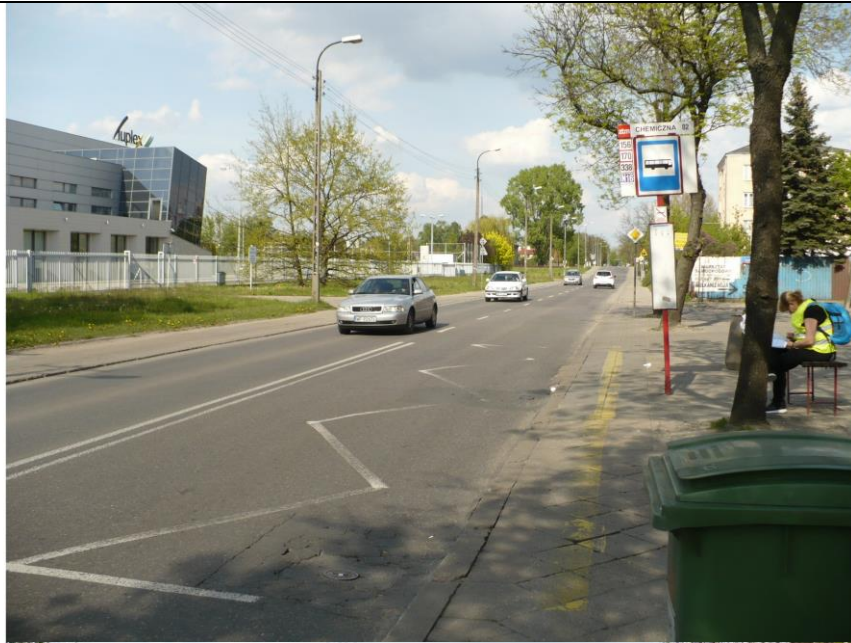
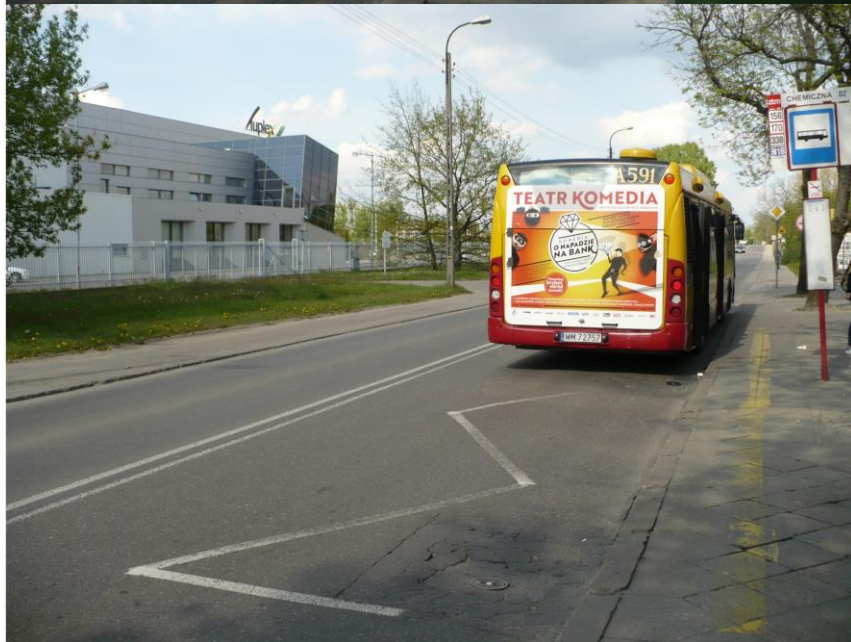
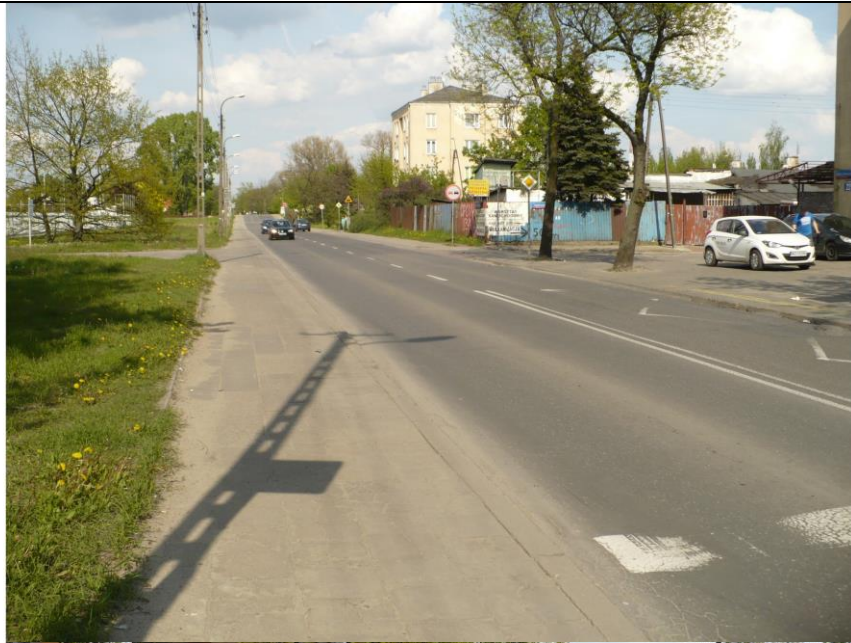
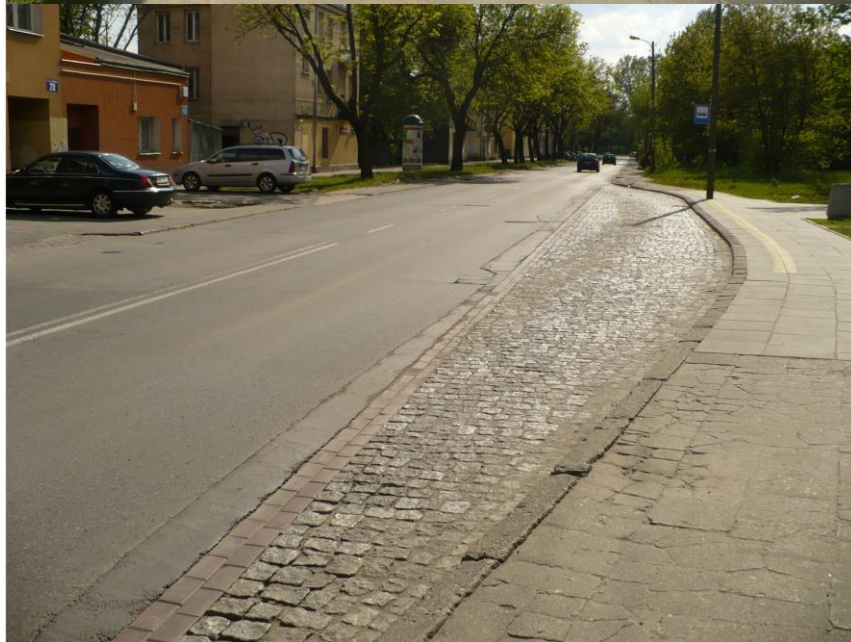
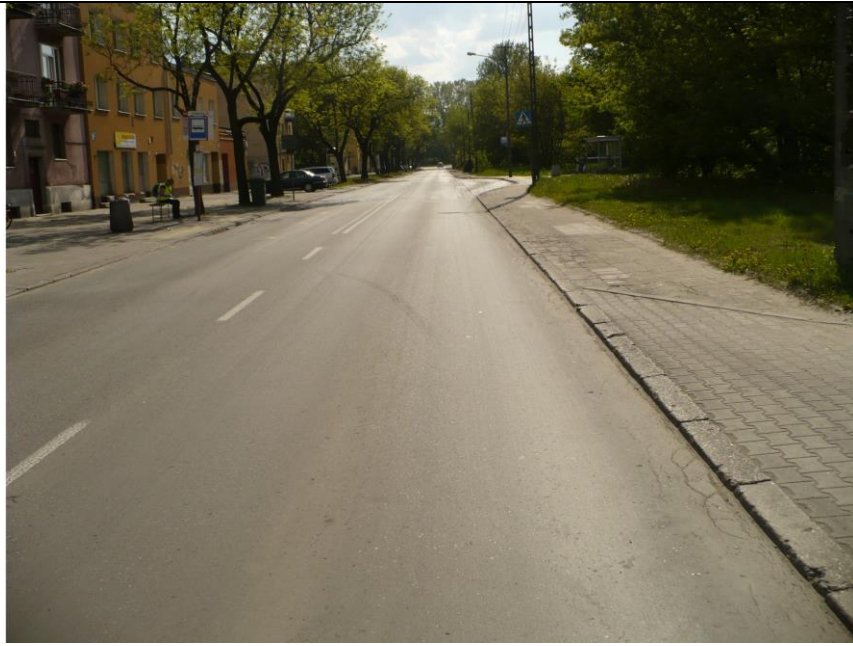
#### ZDJĘCIA

| <p>1. Przejście wyznaczono przez ulicę z pierwszeństwem przejazdu. Przejście znajduje się w pobliżu dwóch przystanków autobusowych, z których jeden wyposażono w zatokę a na drugim autobus staje na jezdni. Stan techniczny jezdni w sąsiedztwie przejścia jest zły. Nawierzchnia mocno spękana i nierówna. Wytarte i nieczytelne oznakowanie poziome.</p> <p>2. Zagrożenie dla bezpiecznego korzystania z przejścia przez pieszych stanowi słaba czytelność i dostrzegalność przejścia jak również stan techniczny całej ulicy. W związku z przebiegiem na prostej samochody osiągają znaczne prędkości. Należy pilnie odtworzyć oznakowanie poziome przejścia. Należy wprowadzić nadzór nad prędkością pojazdów.</p> <p>3. Brak obniżenia krawężnika, ramp i płytek prowadzących po obu stronach. Chodniki zdegradowane podobnie jak jezdnie. Należy wykonać remonty nawierzchni jezdni i chodników. Uzupełnić rampy oraz płytki prowadzące przy przejściu dla pieszych. Przy okazji remontu należy usprawnić odwodnienie ulicy. Dziury i nierówności w nawierzchniach drogowych mogą spowodować kontuzję pieszego np. skręcenie nogi, upadek.</p> <p>4. Na środku przejścia znajduje się studnia kanalizacyjna, wyposażona w pokrywę z licznymi otworami. Może to spowodować wpadnięcie i zakleszczenie obcas buta, a co za tym idzie kontuzję pieszego lub uniemożliwić mu szybkie opuszczenie przejścia dla pieszych. Naraża go na niepotrzebną ekspozycję na kolizję z pojazdem. Zaleca się przesunięcie przejścia o ok. 2m, poza obrys pokrywy studni.</p> <p>5. Autobus zatrzymujący się na jezdni przy przystanku powoduje znaczące ograniczenie widoczności. Zaleca się wykonanie zatoki autobusowej lub odsunięcie przystanku od przejścia.</p> | |
