| FORMULARZ AUDYTU BRD | | Arkusz 1 |

| METRYKA WEDŁUG INWENTARYZACJI | | | |
|---|---|---|---|
| NR PRZEJŚCIA | 2710 | | |
| ULICA | Łodygowa | LICZBA PASÓW | 2 |
| SKRZYŻOWANIE ZJAZD | Klamrowa | | |

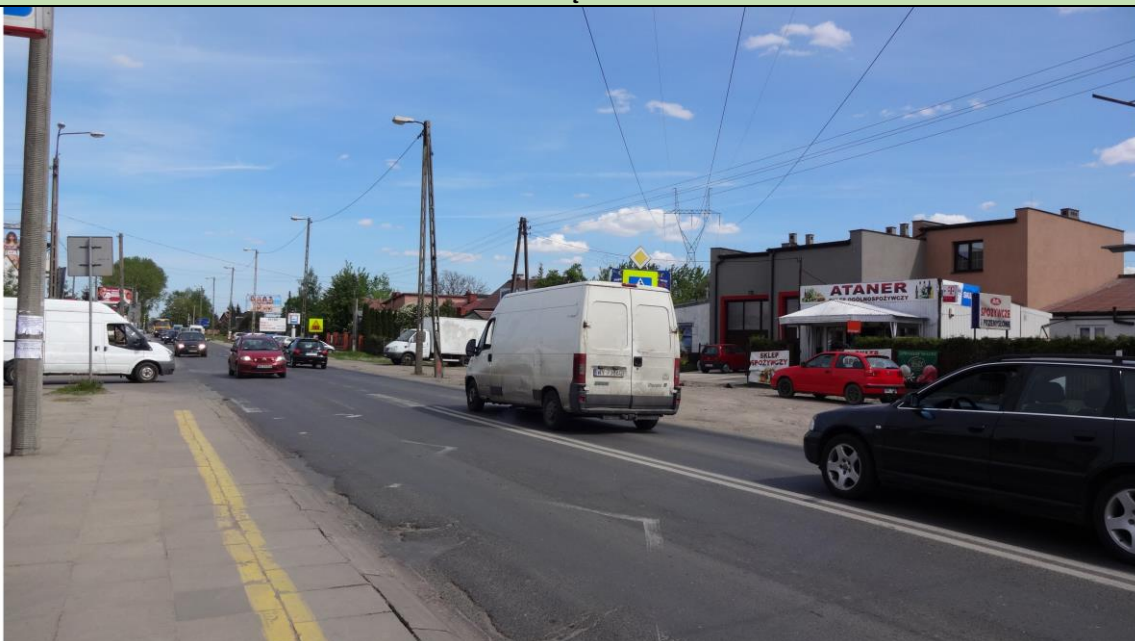
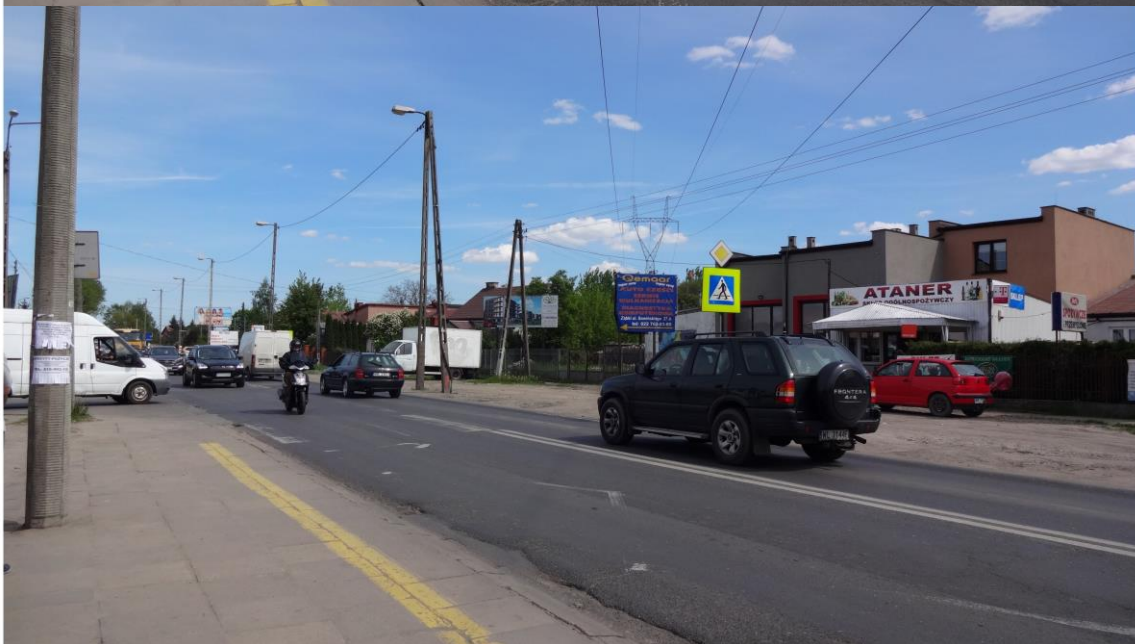
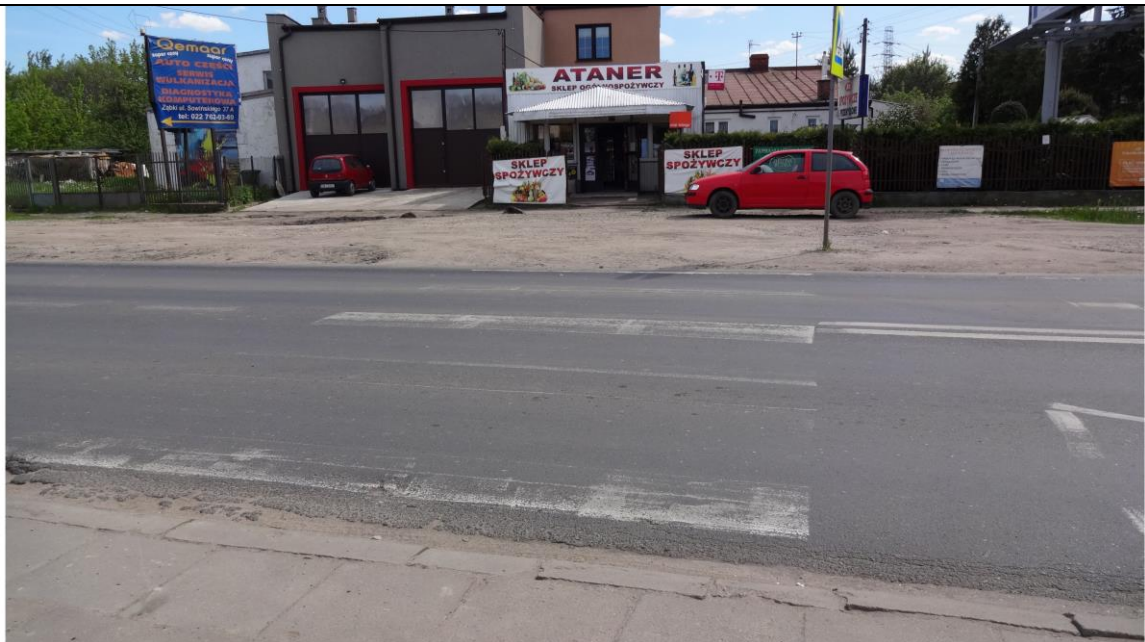
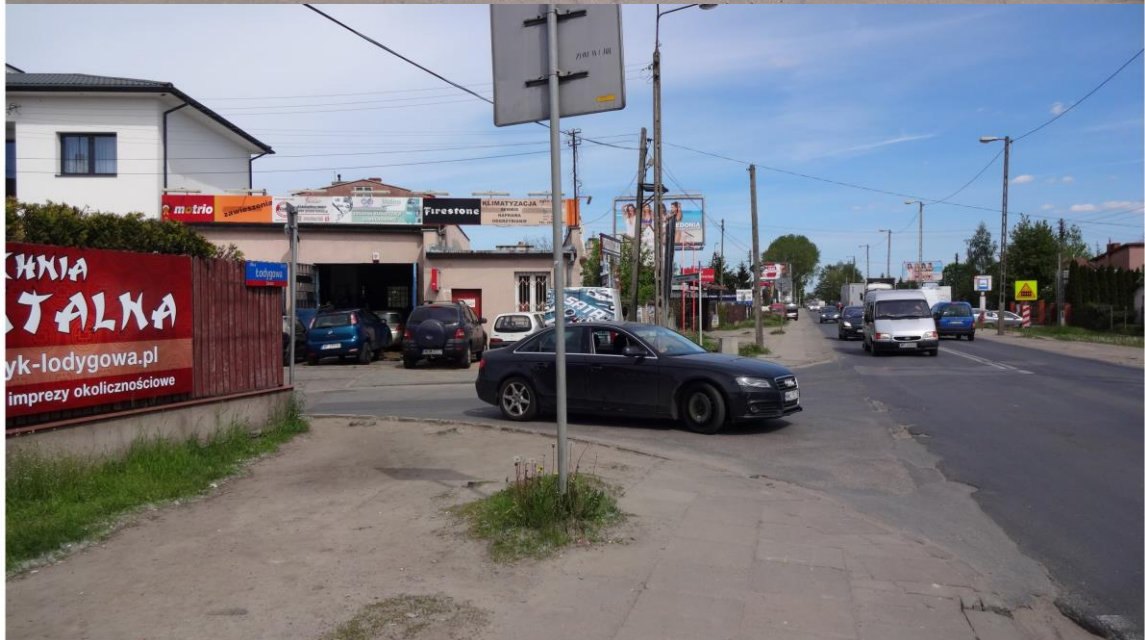
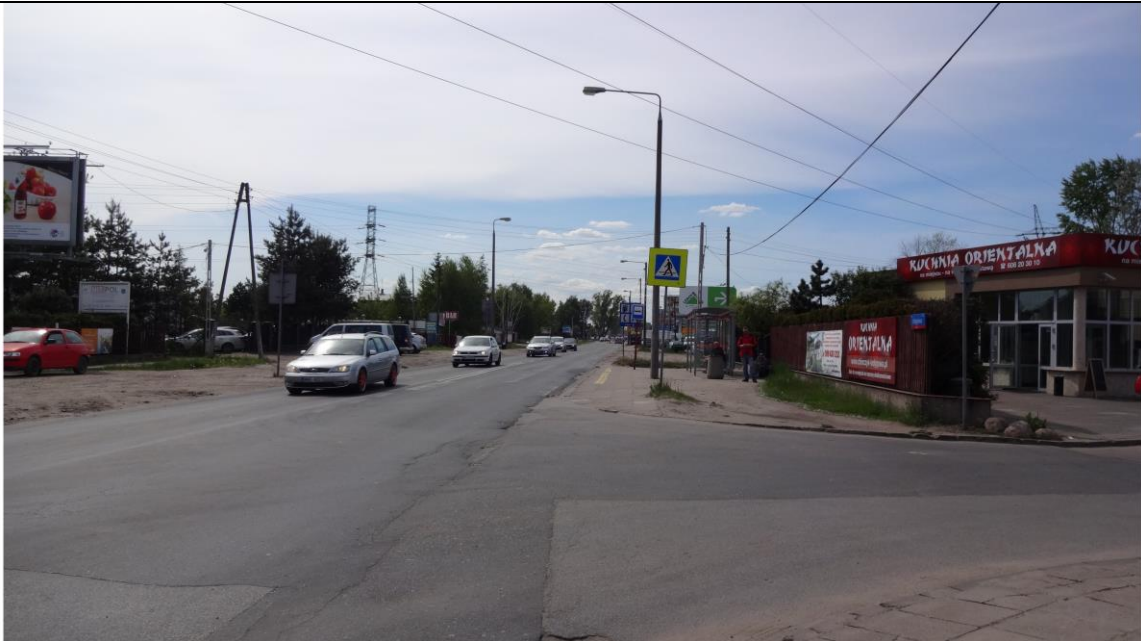
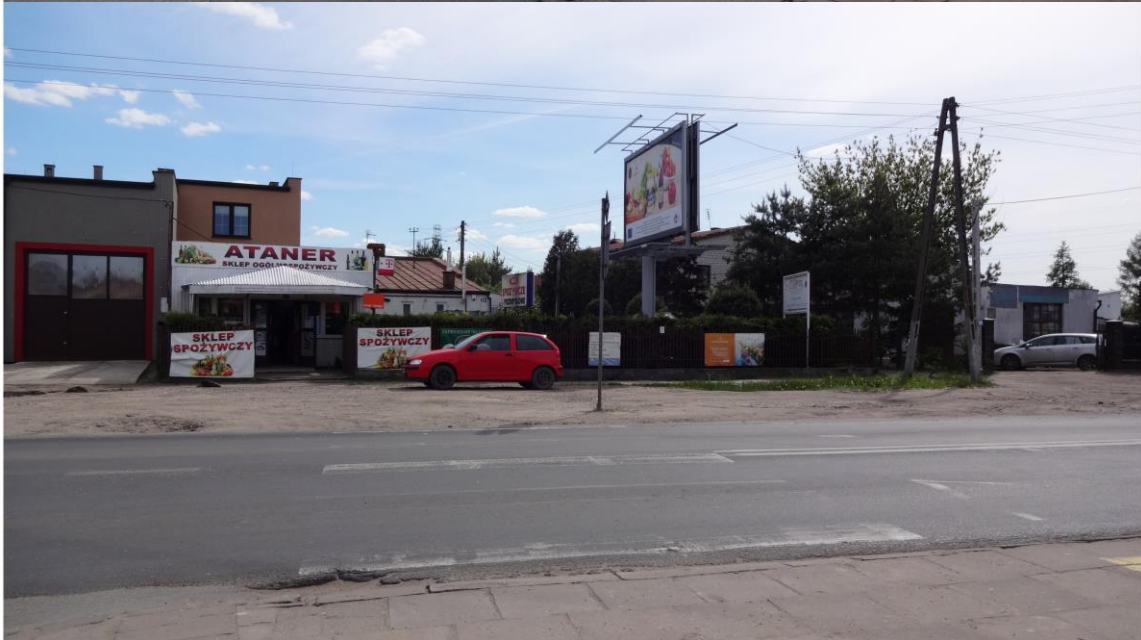
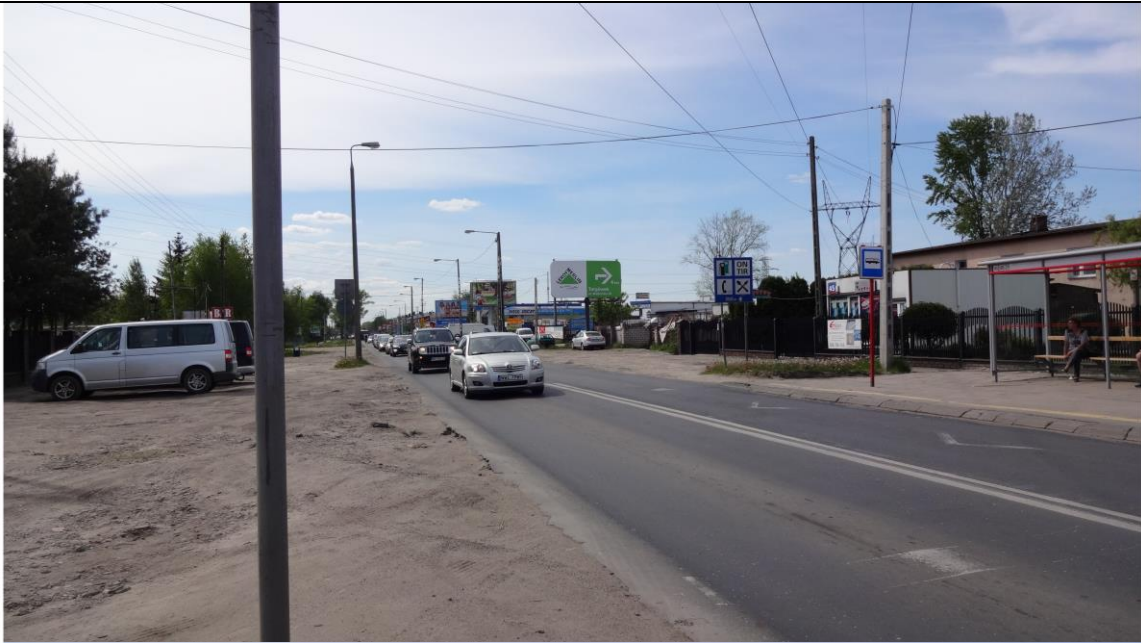
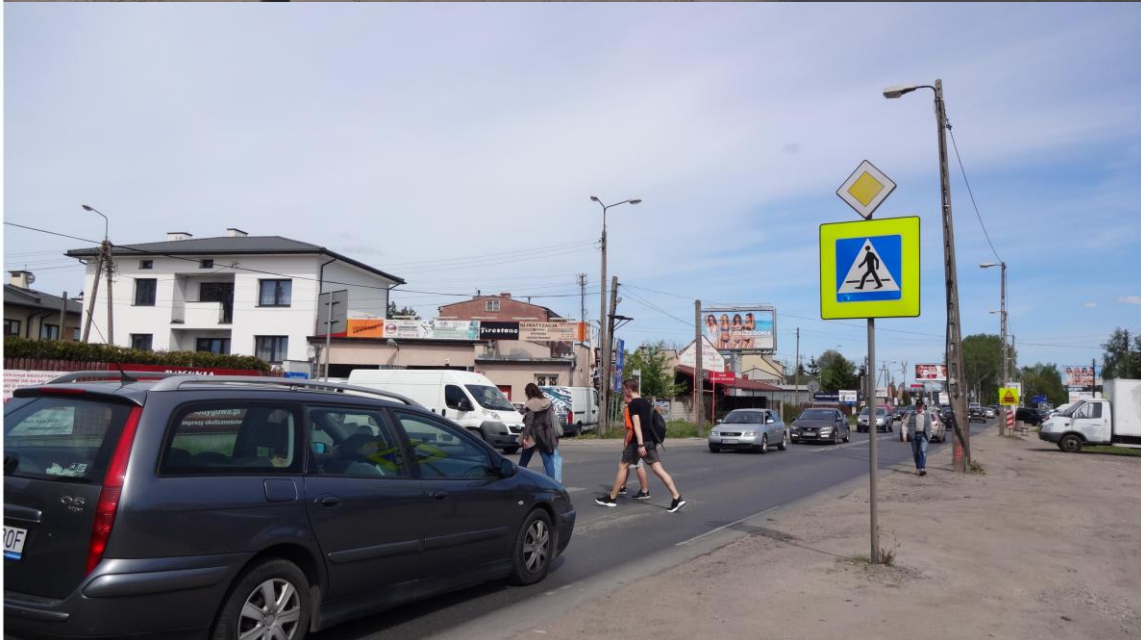
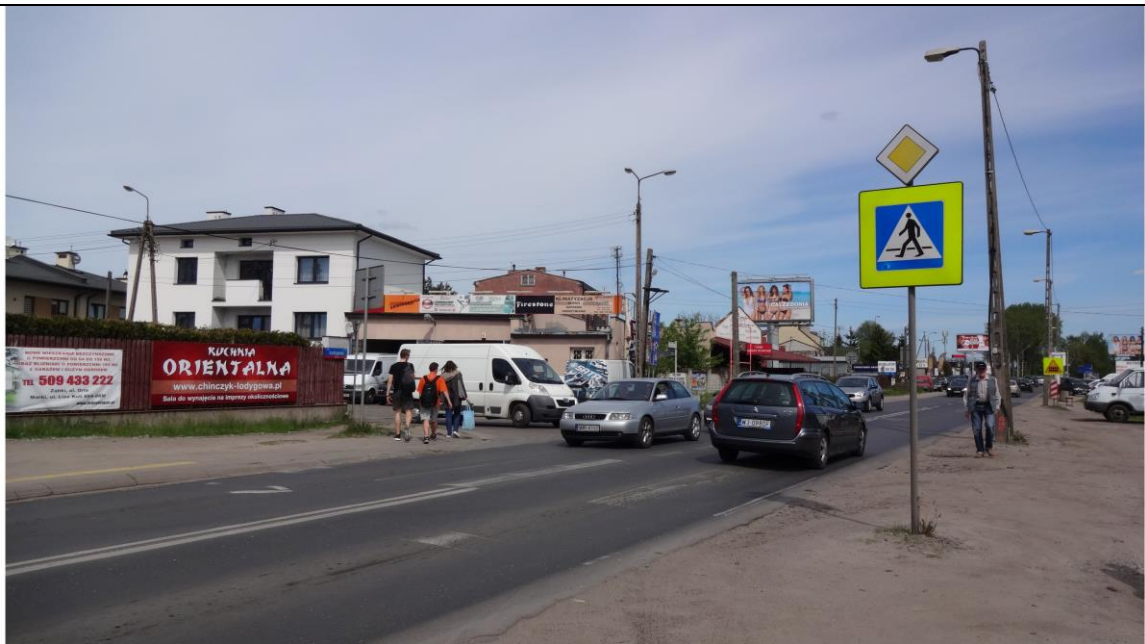
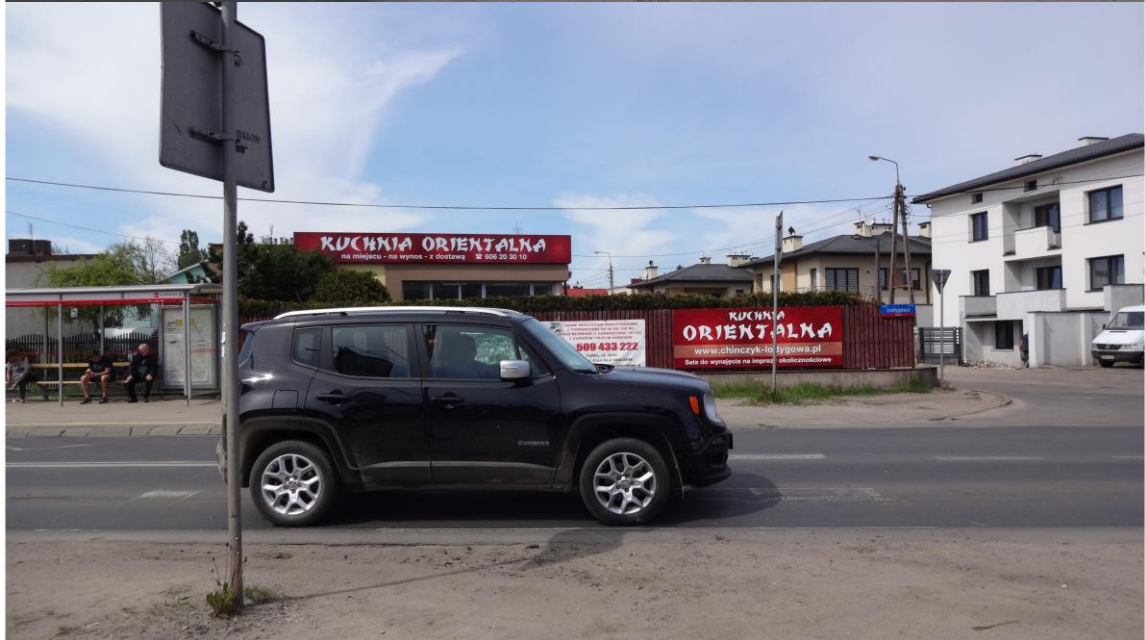
# ZDJĘCIA

Przejście zlokalizowane jest na odcinku prostym ulicy, pomiędzy przystankami autobusowymi (ruch pieszy). Przystanek w stronę Warszawskiej zlokalizowany jest w odl. ok 30 m od przejścia.

Duże natężenie ruchu. Pieszy nie może przejść jeżeli kierowca nie zatrzyma się i nie przepuści pieszego.

Oznakowanie poziome starte, stan nawierzchni zły, koleiny.

Brak chodnika od strony południowej ulicy Łodygowej.

Autobus zatrzymujący się na przystanku zajmuje część powierzchni przejścia.

1. Należy zastosować metody uspokojenia ruchu (azyl dla pieszych, chodniki), które umożliwią przejście pieszym.
2. Remontu wymaga nawierzchnia jezdni.
3. Należy odnowić oznakowanie poziome.
4. Rozważyć zmianę lokalizacji przystanku autobusowego dla kierunku w stronę ul. Radzywińskiej. Przystanek jest zlokalizowany zbyt blisko przejścia.
