| FORMULARZ AUDYTU BRD | | Arkusz 1 |

| METRYKA WEDŁUG INWENTARYZACJI | | | |
|---|---|---|---|
| NR PRZEJŚCIA | 2719 | | |
| ULICA | Ludwika Kondratowicza | LICZBA PASÓW | 2 |
| SKRZYŻOWANIE ZIAZD | Kleopatry | | |

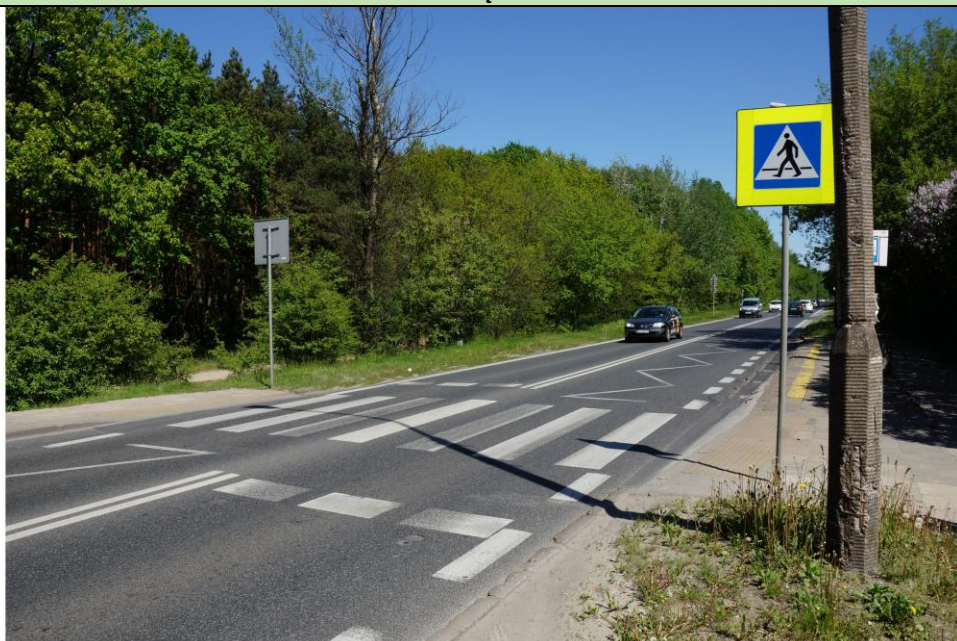
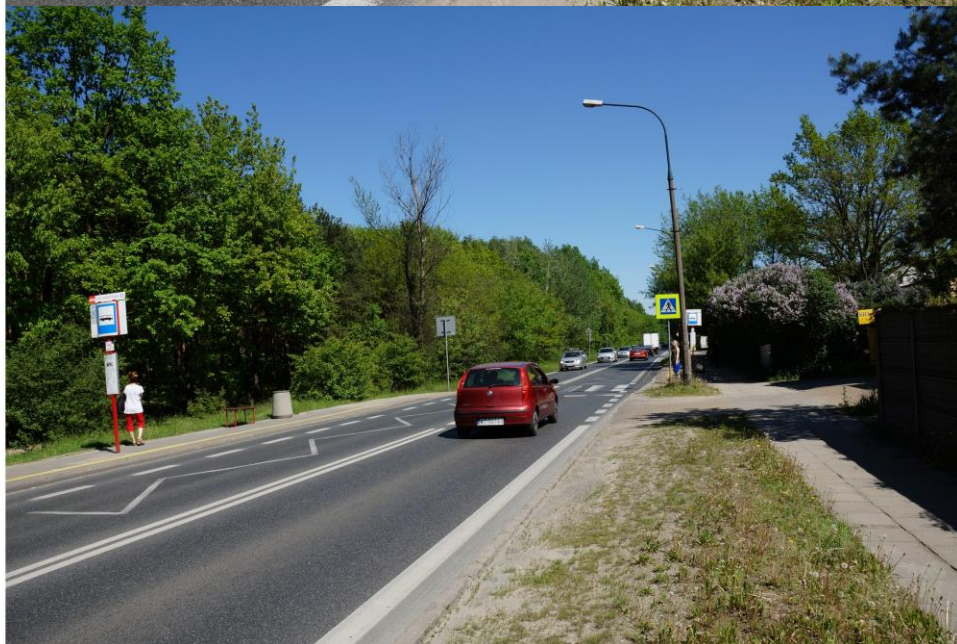
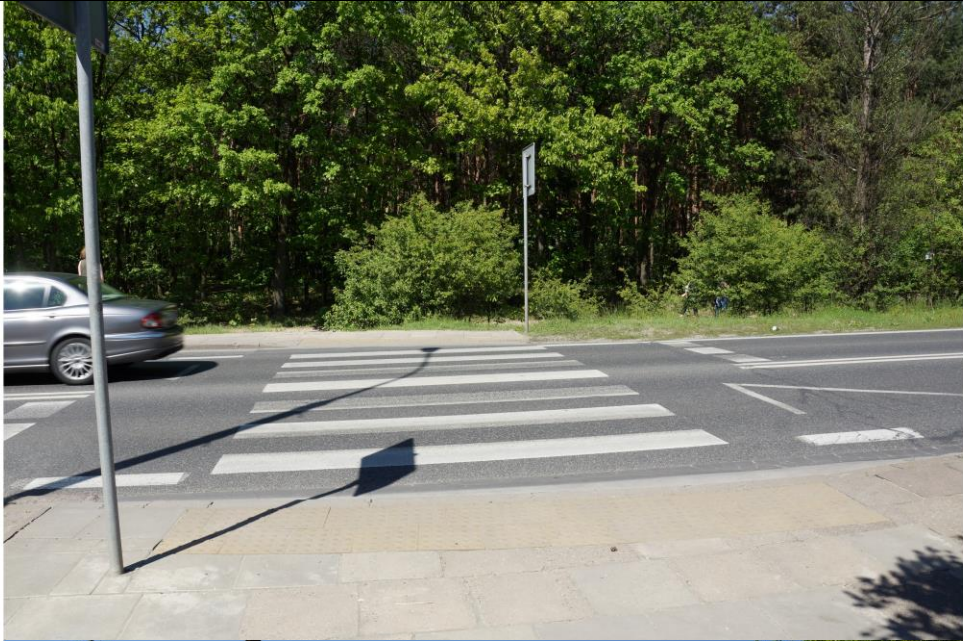
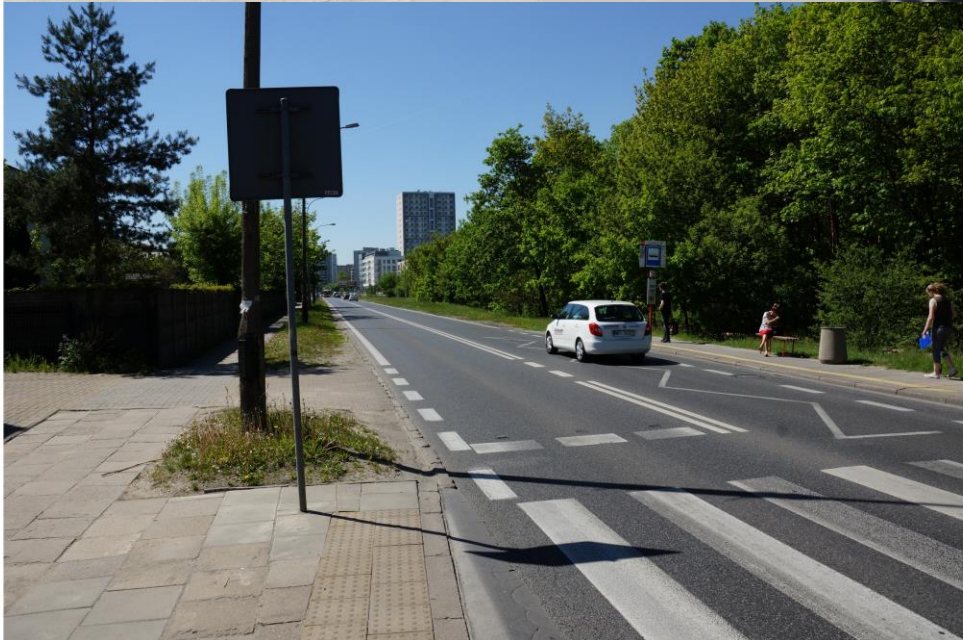
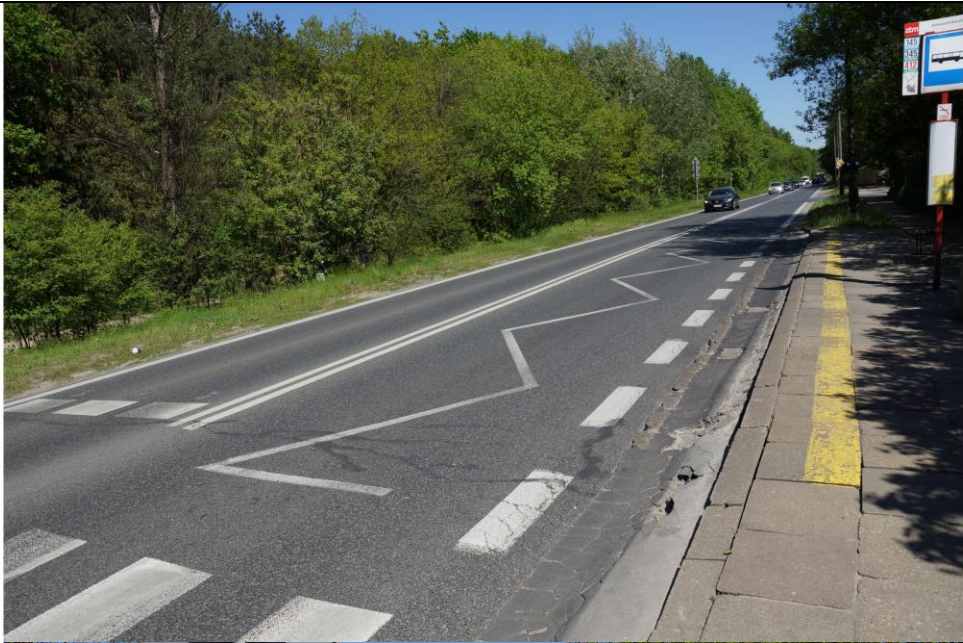
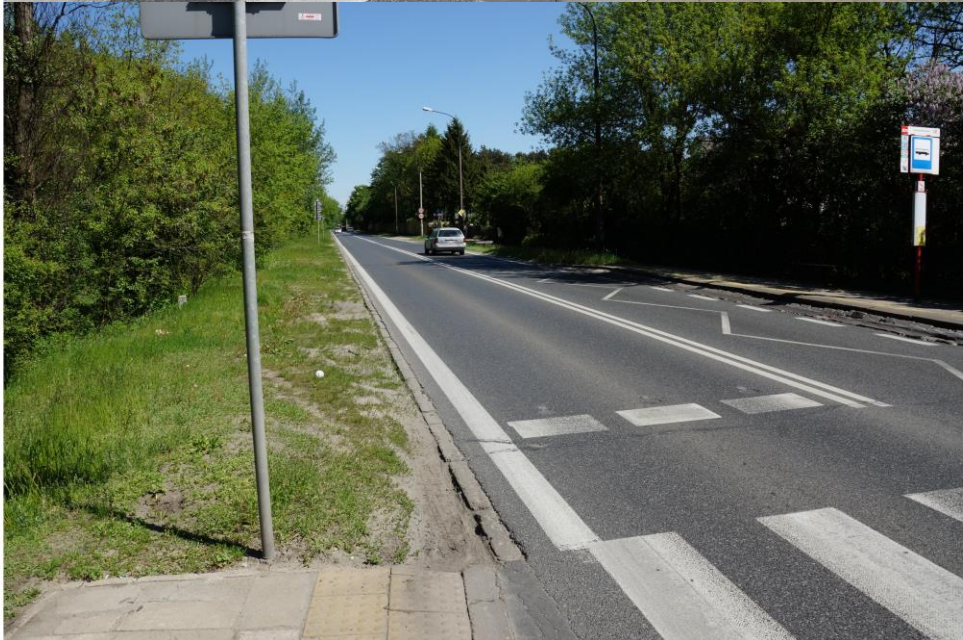
# ZDJĘCIA

Widoczność ograniczona przez autobusy zatrzymujące się na przystanku autobusowym. Jest to jedno z poważniejszych zagrożeń zidentyfikowanych na analizowanym przejściu. Stojący bezpośrednio za przejściem na pasie ruchu autobus ogranicza praktycznie do zera widoczność w obrębie przejścia.

Brak wystającego krawężnika przy przejściu. Brak zabezpieczenia krawędzi jezdni krawężnikiem (obniżonym ale jednak wystającym) nie zabezpiecza w odpowiedni sposób pieszych stojących blisko krawędzi jezdni, może nastąpić zahaczenie pojazdem pieszego.

Brak ciągłości trasy pieszych za przejściem. Przejście dla pieszych umożliwia dojście do przystanku. Brakuje jednak kontynuacji – połączenia z ciągiem pieszym zlokalizowanym na krawędzi lasu. Powoduje to duże utrudnienia, szczególnie dla osób w podeszłym wieku, które mogą mieć dużą trudność przy poruszaniu się po wydeptanej ścieżce po skarpie.

Bardzo wysoka prędkość pojazdów. Długa prosta, brak jakichkolwiek elementów uspokojenia ruchu sprzyja takiej wysokiej prędkości, znacznie przekraczającej dopuszczony limit. Wiąże się to z ryzykiem najechania na pieszego i bardzo dużą ciężkością wypadków. Pieszy przy wysokiej prędkości pojazdów może niewłaściwie ocenić odległość i wejść na przejście, a jednocześnie kierowca może nie zdążyć wyhamować przed pieszym.

Zalecenia: Wprowadzenie elementów uspokojenia ruchu – np. wyspa azylu. Zainstalowanie sygnalizacji świetlnej. Odsunięcie przystanku autobusowego od przejścia. Zapewnienie ciągłości trasy dla pieszych – budowa schodów, pochylni do ciągu pieszego na krawędzi lasu. Wyniesienie chodnika na krawędzi jezdni.
