| FORMULARZ AUDYTU BRD | | Arkusz 1 |

| METRYKA WEDŁUG INWENTARYZACJI | | | |
|---|---|---|---|
| NR PRZEJŚCIA | 2752 | | |
| ULICA | Matki Teresy z Kalkuty | LICZBA PASÓW | 4 |
| SKRZYŻOWANIE ZJAZD | Chodecka | | |

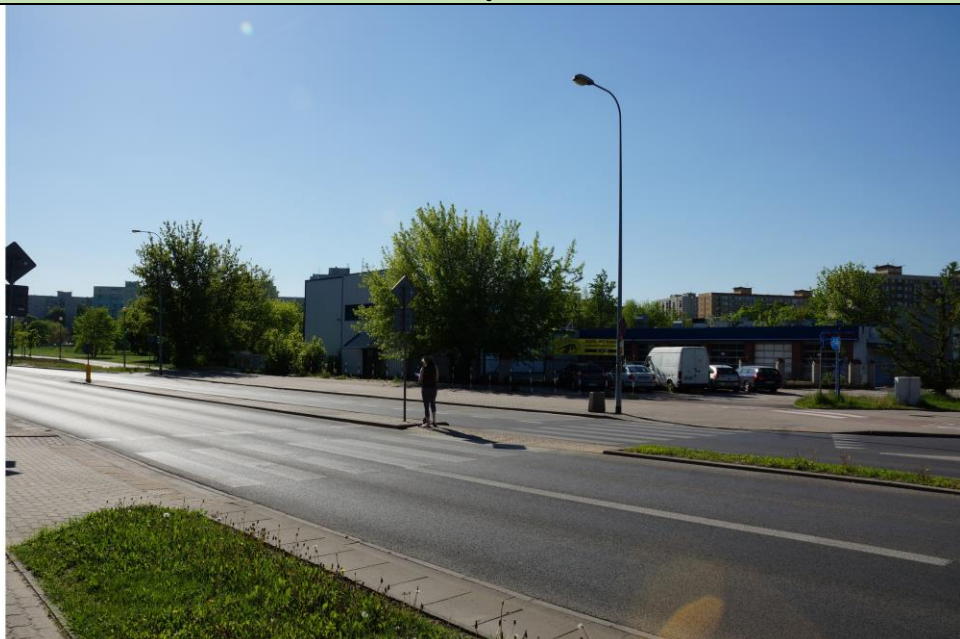
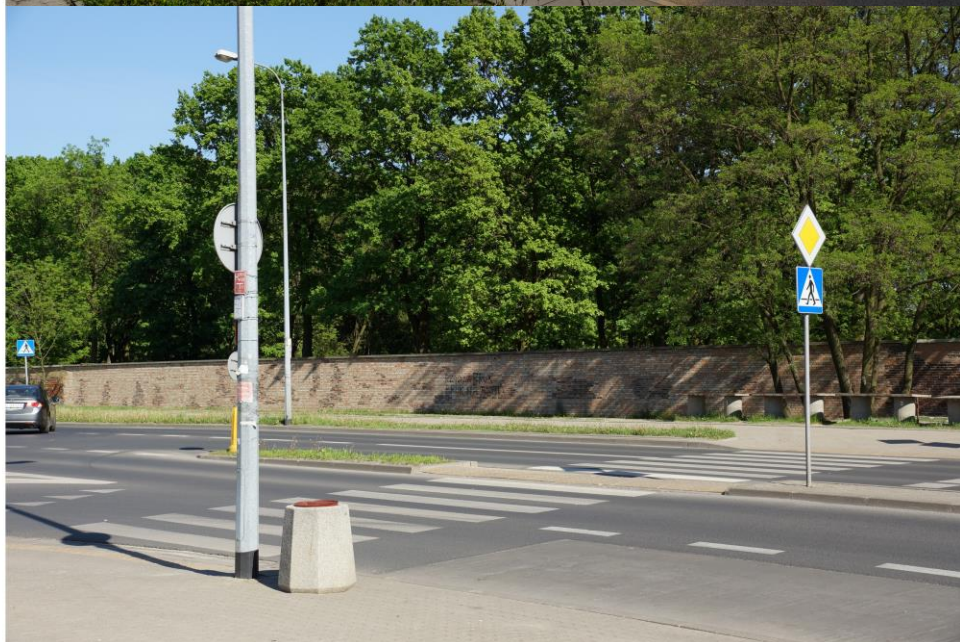
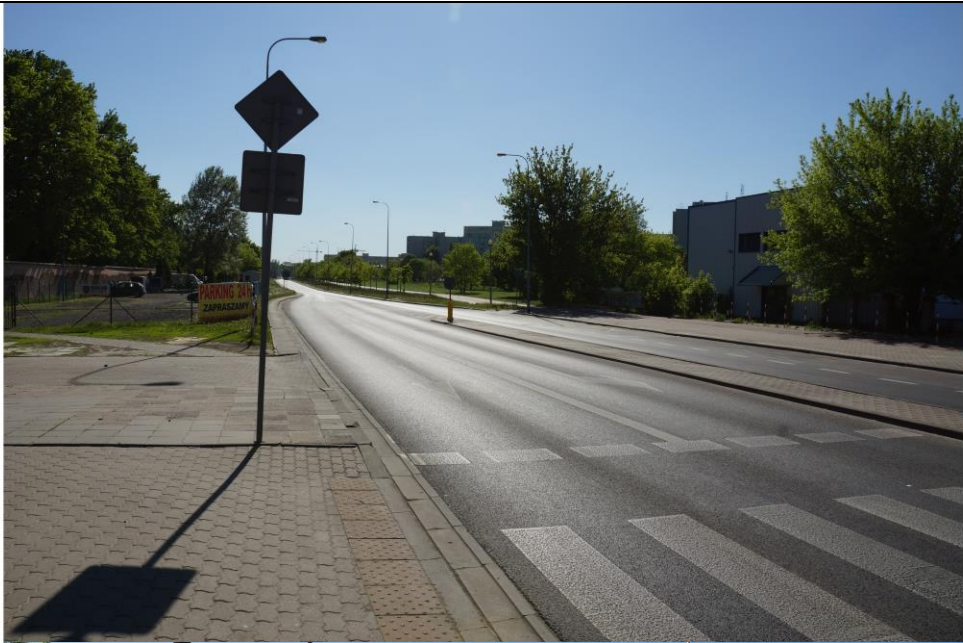
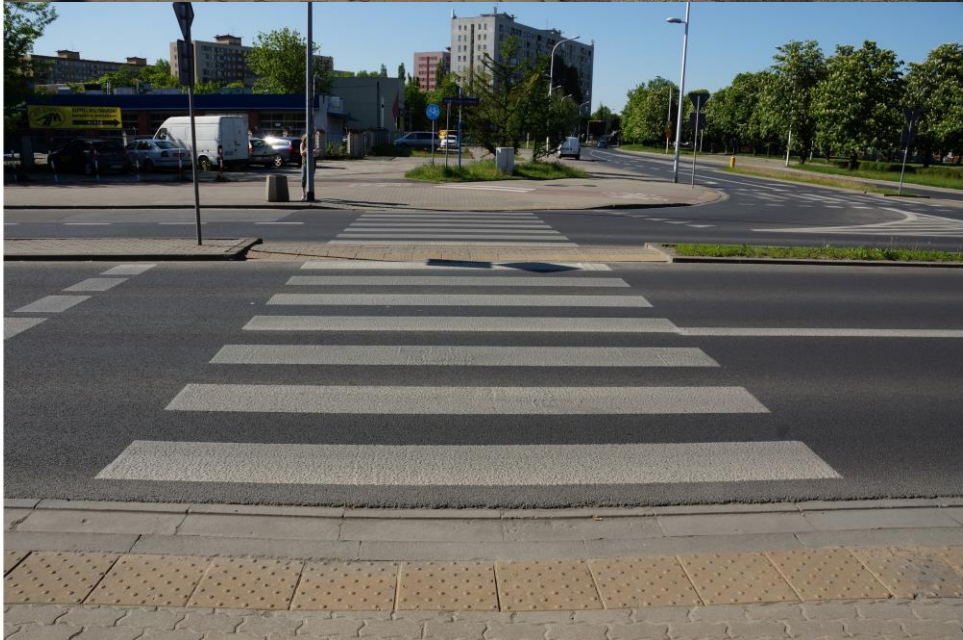
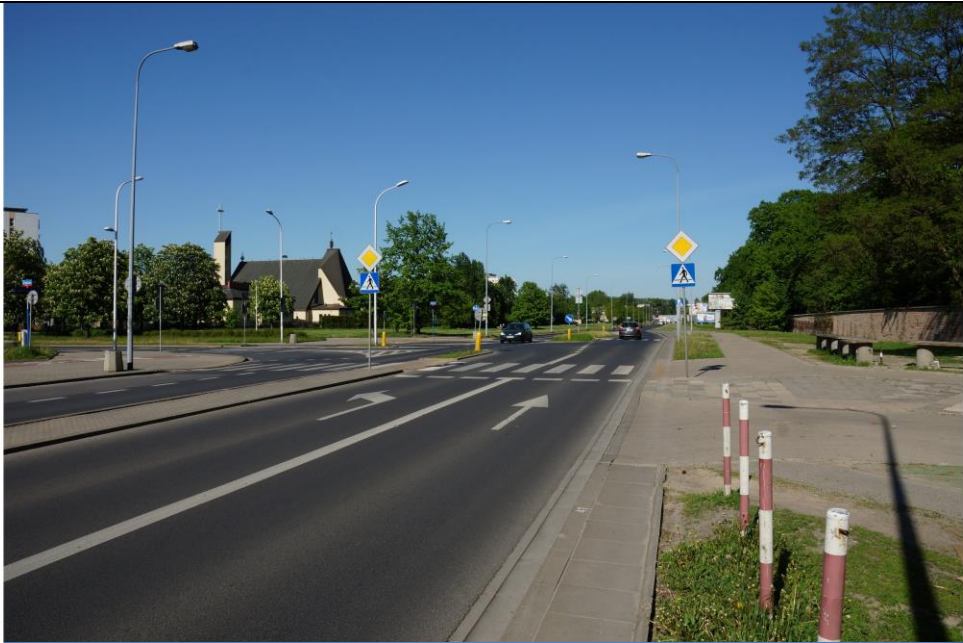
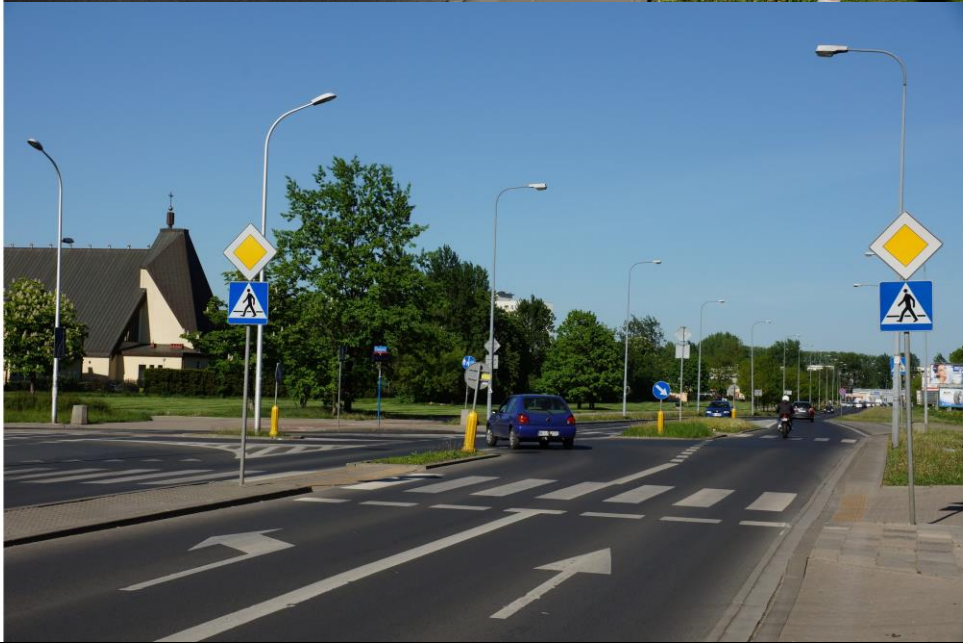
# ZDJĘCIA

Zbyt mała szerokość azylu. Bardzo niebezpieczne miejsce i brak standardów bezpieczeństwa. Azyl o szerokości 1 m jest niezgodny z jakimikolwiek wytycznymi, dodatkowo generuje zagrożenie, stwarzając iluzoryczną szansę na ochronę pieszego. Przy dużych natężeniach, wysokiej prędkości w obrębie skrzyżowania, pieszy znajdujący się na tak wąskiej wyspie azylu jest narażony na potrącenie. Wizja lokalna potwierdziła, że oczekiwanie na wyspie azylu wiąże się z dużym poczuciem zagrożenia. Zbyt długie przejście. Przejście z wyspą azylu ale na jednym kierunku pieszy musi przejść przez dwa pasy ruchu. Powoduje to ryzyko najechania na pieszego w przypadku, gdy pojazd na jednym pasie zatrzyma się aby ustąpić pierwszeństwa pieszememu a pojazd na drugim pasie się nie zatrzyma. W takiej sytuacji występuje bardzo poważne zagrożenie najechania na pieszego. Wysoka prędkość pojazdów. Długa prosta, tylko wyspa azylu, która nie redukuje w znaczący sposób prędkości, sprzyja takiej wysokiej prędkości, znacznie przekraczającej dopuszczony limit. Wiąże się to z ryzykiem najechania na pieszego i bardzo dużą ciężkością wypadków. Pieszy przy wysokiej prędkości pojazdów może niewłaściwie ocenić odległość i wejść na przejście, a jednocześnie kierowca może nie zdążyć wyhamować przed pieszym.

Wjazdy w sąsiedztwie przejść. Pojazdy oczekujące na wjazdach w rejonie przejścia na włączenie się do ruchu ograniczają widoczność pieszym na przejściu.

Zalecenia: Dostosowanie wyspy azylu do potrzeb pieszych – poszerzenie wyspy. Zainstalowanie sygnalizacji świetlnej.
