| FORMULARZ AUDYTU BRD | | Arkusz 1 |

| METRYKA WEDŁUG INWENTARYZACJI | | | |
|---|---|---|---|
| NR PRZEJŚCIA | 2758 | | |
| ULICA | Chodecka | LICZBA PASÓW | 2 |
| SKRZYŻOWANIE ZJAZD | Żuromińska | | |

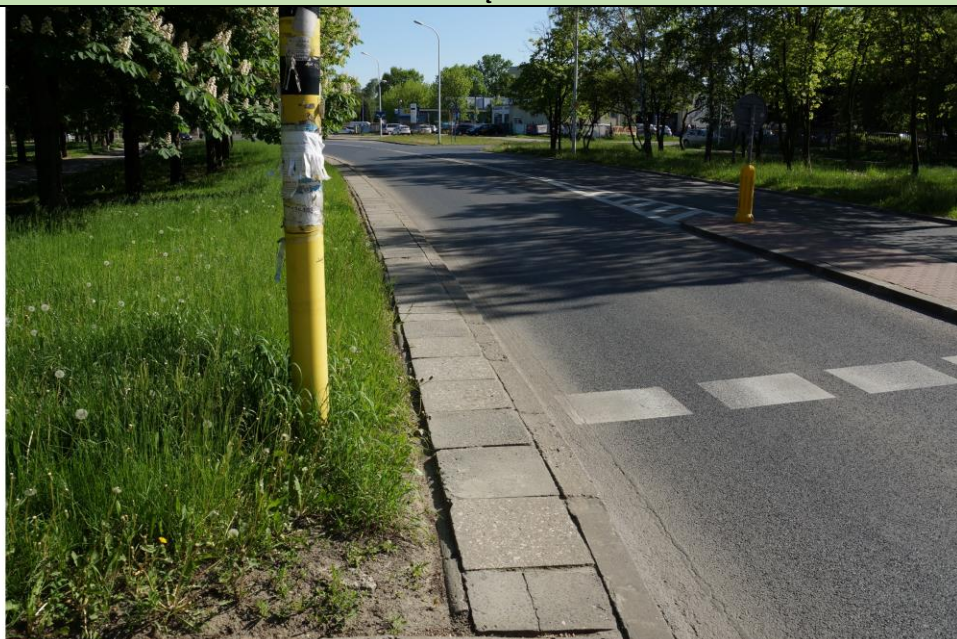
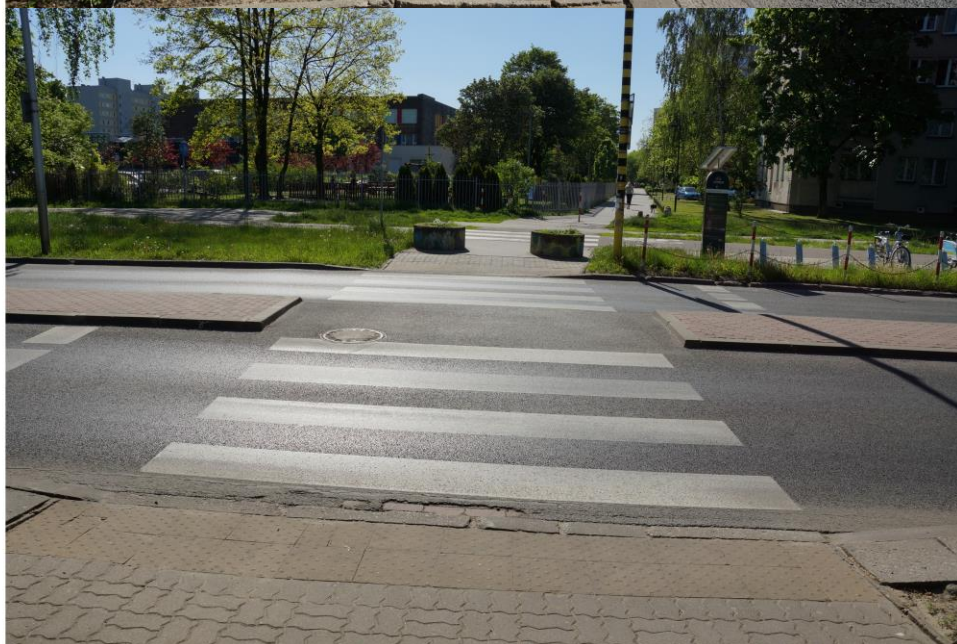
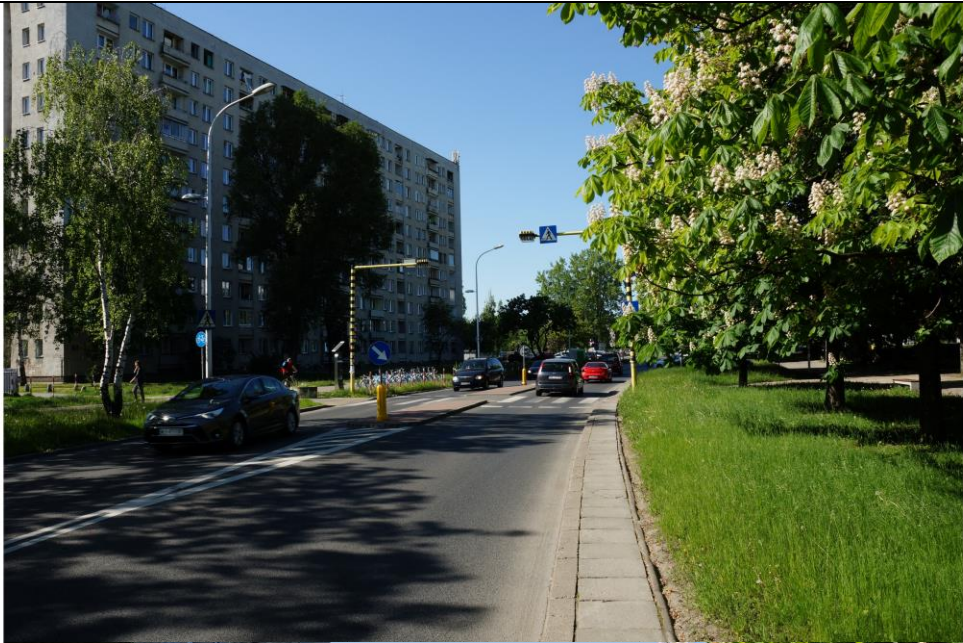
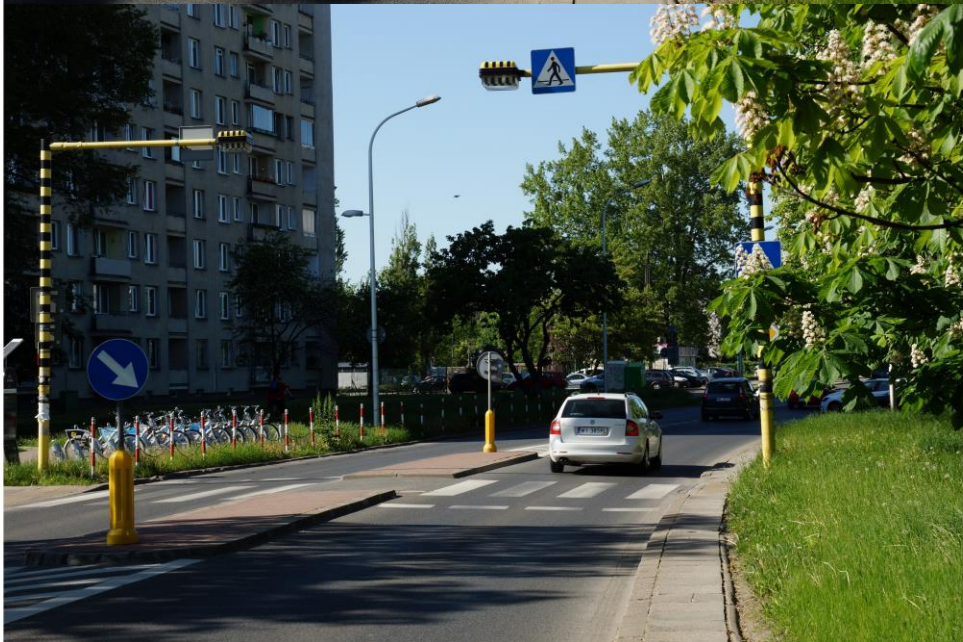
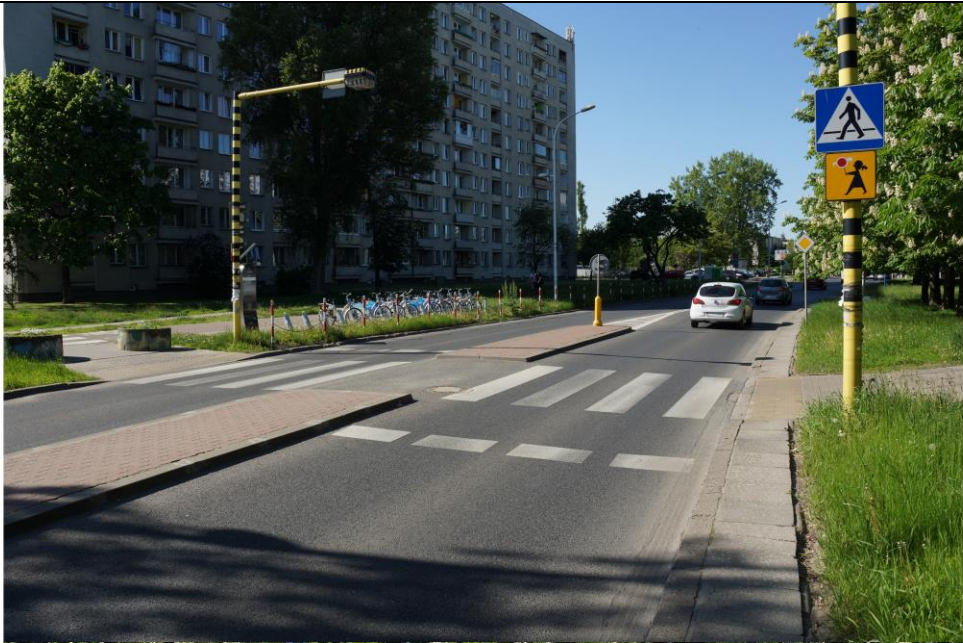
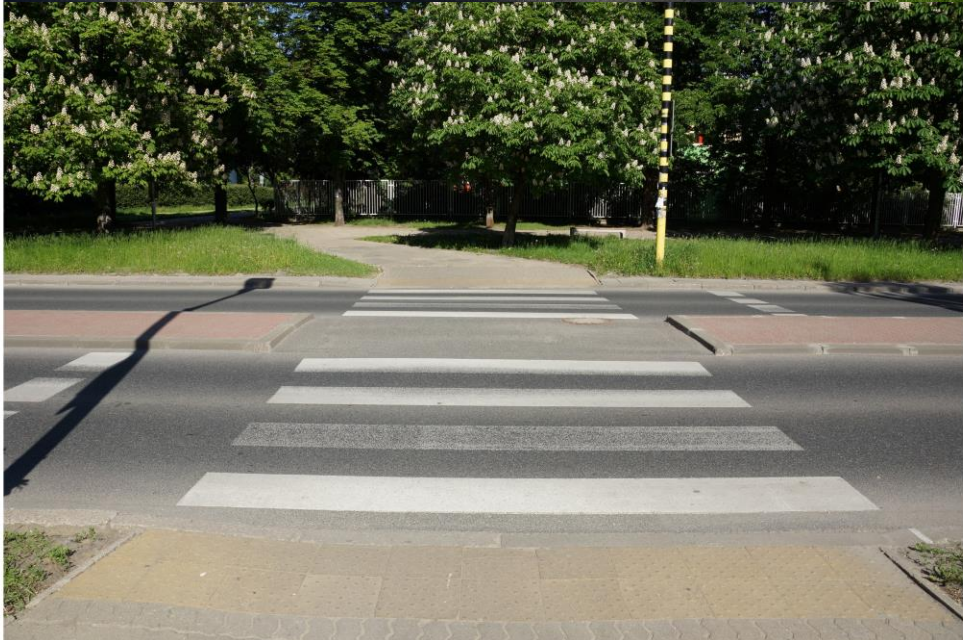
# ZDJĘCIA

| <p>Przysłonięte oznakowanie pionowe. Częściowe zasłonięty znak pionowy ogranicza czytelność i rozpoznawalność przejścia dla pieszych.</p> <p>Oznakowanie poziome jest w złym stanie. Zdecydowanie ogranicza to rozpoznawalność i czytelność przejścia.</p> <p>Brak urządzeń dla niewidomych w obrębie wyspy azylu. Brak urządzeń dla osób niedowidzących i niewidomych przy krawędzi jezdni może powodować ich dezorientację i wtargnięcia na jezdnię.</p> <p>Brak wystającego krawężnika w obrębie wyspy azylu. Brak zabezpieczenia krawędzi jezdni krawężnikiem (obniżonym ale jednak wystającym) nie zabezpiecza w odpowiedni sposób pieszych stojących blisko krawędzi jezdni, może nastąpić zahaczenie pojazdem pieszego.</p> <p>Zagrożenia wynikające z geometrii. Na jednym kierunku dojazd do przejścia po łuku poziomym. Dodatkowo przy krawędzi jezdni zlokalizowane drzewa ograniczające widoczność. Połączenie tych dwóch elementów bardzo mocno ogranicza widoczność na przejściu.</p> <p>Ograniczenia widoczności mogą powodować bardzo groźne w skutkach sytuacje na drodze. Kierujący zbliżający się do przejścia muszą mieć możliwość dostrzegania pieszych zbliżających się do przejścia i jednocześnie piesi muszą mieć możliwość obserwacji potoków ruchu. Kierowca oraz pieszy mają swoje prawa i obowiązki. Kierowca powinien dostosować swą prędkość aby zatrzymać się w przypadku gdy pieszy wkroczy na przejście dla pieszych. Pieszy natomiast powinien upewnić się, że może przekraczać przejścia dla pieszych. W sytuacji gdy występują ograniczenia widoczności kierowca i pieszy nie są w stanie zrealizować swoich obowiązków w zakresie dostosowania dynamiki ruchu i upewnienia się co do możliwości dalszego przemieszczania. Pieszy widząc przejście dla pieszych ma wrażenie, że jest bezpieczny i często wkracza na jezdnię, natomiast kierujący nie mając szans na dostrzeżenie pieszych z odpowiednim wyprzedzeniem, są zaskakiwani i może okazać się, że ich prędkość jest zbyt duża aby bezpiecznie zatrzymać pojazd.</p> <p>Wysoka prędkość pojazdów. Wyspa azylu, która nie redukuje w znaczący sposób prędkości, prędkości pojazdów znacznie przekraczają dopuszczony limit. Wiąże się to z ryzykiem najechania na pieszego i bardzo dużą ciężkością wypadków. Pieszy przy wysokiej prędkości pojazdów może niewłaściwie ocenić odległość i wejść na przejście, a jednocześnie kierowca może nie zdążyć wyhamować przed pieszym.</p> <p>Zalecenia: Usunięcie zielenie ograniczającej widoczność. Poprawa widoczności oznakowania pionowego. Poprawa stanu oznakowania poziomego. Wyniesienie chodnika na krawędzi przejścia w obrębie wyspy azylu i dostosowanie jej do potrzeb osób niewidomych. Uspokojenie ruchu – np. zastosowanie progów wyspowych.</p> | |
