| FORMULARZ AUDYTU BRD | | Arkusz 1 |

| METRYKA WEDŁUG INWENTARYZACJI | | | |
|---|---|---|---|
| NR PRZEJŚCIA | 2808 | | |
| ULICA | Rembielińska | LICZBA PASÓW | 2 |
| OPIS | przez tory tramwajowe | | |

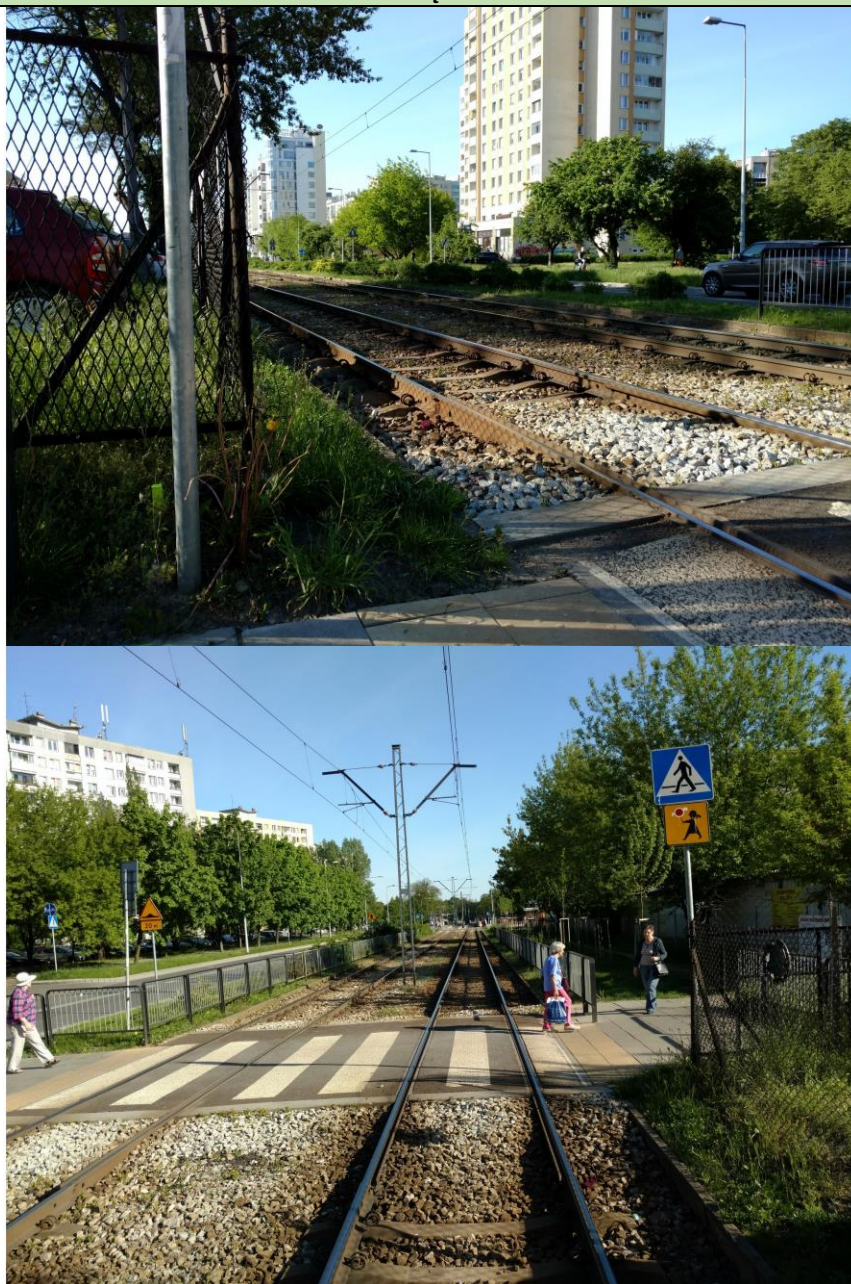
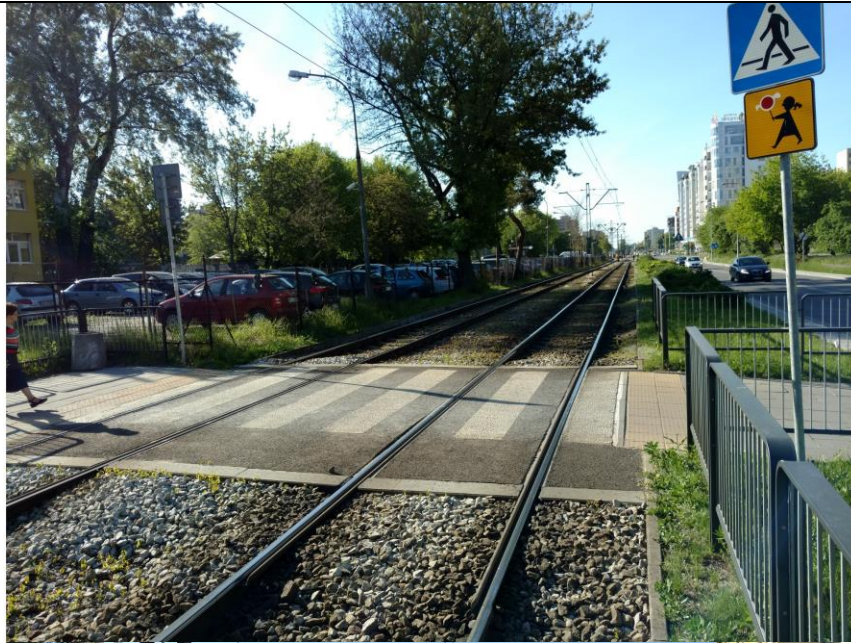
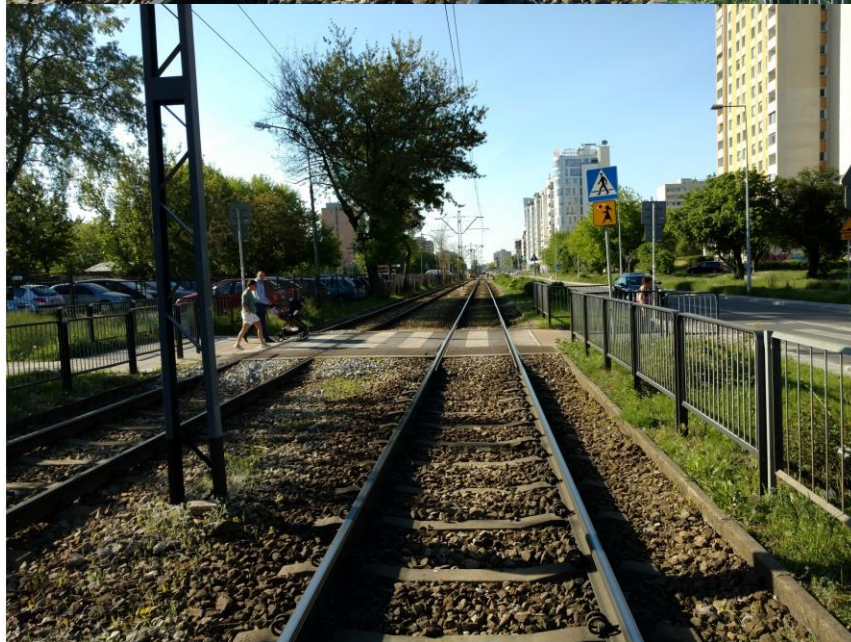
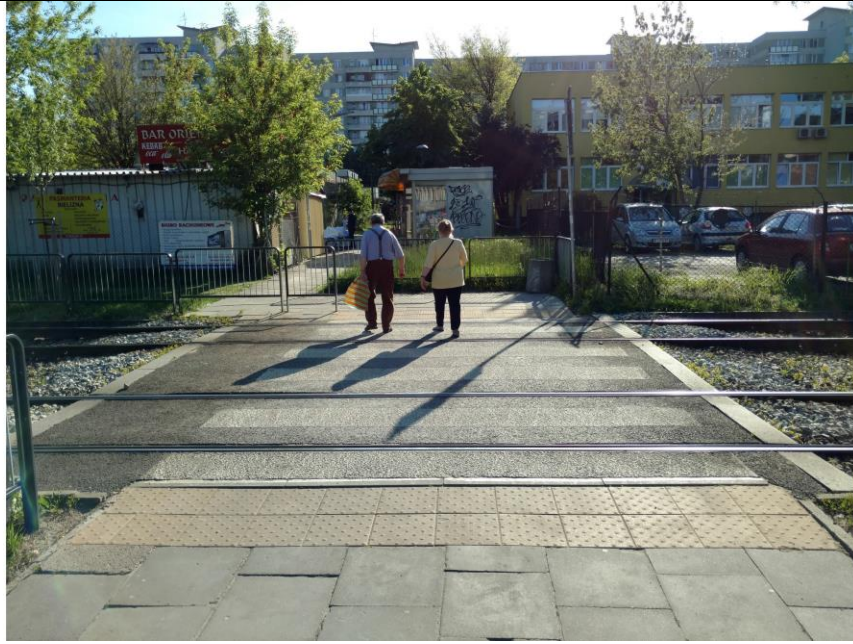
#### ZDJĘCIA

| <p>Przeście przez wydzielone torowisko tramwajowe o bardzo niebezpiecznym charakterze, z uwagi na znaczne natężenie tramwajów i znaczne natężenie pieszych, w tym dzieci (droga dzieci do szkoły) oraz osób starszych (sąsiedztwo targowiska), jak również na bardzo ograniczone warunki widoczności (ogrodzenie) – zwłaszcza z perspektywy osoby niskiej (dziecka) oraz – również jest niezmiernie istotne – duże prędkości przejeżdżających w obu kierunkach tramwajów, częstokroć niemalże jednocześnie w obie strony lub jeden za drugim. Powodem tego jest lokalizacja przejścia na odcinku poza rejonem przystanków. Pomimo tego, że motorniczowie często sygnalizują przejazd przed przejechaniem przejścia, to pozostałe wymienione czynniki sprawiają, że, zdaniem audytora, jest to niewystarczająco skuteczna metoda zapobiegania potrącenia pieszych.</p> <p>Innym mankamentem natury organizacji ruchu, ale mającym wpływ na niski poziom bezpieczeństwa przejścia jest oznakowanie poziome P-10 wyznaczone na torowisku. Prawo o ruchu drogowym Art. 13. 1 mówi: „Pieszy, przechodząc przez jezdnię lub torowisko, jest obowiązany zachować szczególną ostrożność oraz, z zastrzeżeniem ust. 2 i 3, korzystać z przejścia dla pieszych. Pieszy znajdujący się na tym przejściu ma pierwszeństwo przed pojazdem”. Istnieje jednak ryzyko, że pieszy będzie traktował funkcjonowanie oznakowania P-10 na torowisku tak jak ono funkcjonuje na jezdniach kołowych, tzn. , że w momencie gdy znajdzie się w obszarze oznakowania P-10, kierujący pojazdami zobowiązani są mu ustąpić pierwszeństwa. Piesi przy ruchliwych arteriach są zmuszeni do egzekwowania swoich praw, wchodząc na przejście lub stawiając jedną stopę na „zebrze” i czekając na udzielenie im pierwszeństwa przez pojazdy . Problem polega jednak na tym że dynamika tramwaju nie pozwala na zatrzymanie pojazdu na takiej odległości jak może to nastąpić w przypadku samochodów. Istnieje ryzyko, że pieszy tak jak na sąsiednich przejściach będzie „wymuszał” pierwszeństwo wchodząc na przejście, bez zachowania ostrożności bez świadomości, że długość drogi hamowania jest znacznie większa w przypadku pojazdów szynowych. Motorniczy może nie mieć możliwości zatrzymania tramwaju przed przejściem lub zatrzyma się narażając zdrowie pasażerów, którzy są nim przewożeni.</p> <p>Rekomenduje się wyznaczenie przejścia nad torowiskiem i jezdnią. W przypadku stwierdzenia takiej możliwości rekomenduje się wyposażenie przejścia w sygnalizację świetlną wraz z regulacją przebiegu ogrodzenia celem zapewnienia odpowiednich pól widoczności w jego obrębie, jak również likwidację oznakowania P-10 i zastosowania oznakowania poziomego UWAGA TRAMWAJ ze wskazaniem kierunku poruszania się tramwaju.</p> | |
