| FORMULARZ AUDYTU BRD | | Arkusz 1 |

| METRYKA WEDŁUG INWENTARYZACJI | | | |
|---|---|---|---|
| NR PRZEJŚCIA | 2828 | | |
| ULICA | Chodecka | LICZBA PASÓW | 2 |
| SKRZYŻOWANIE ZJAZD | Krasicyńska | | |

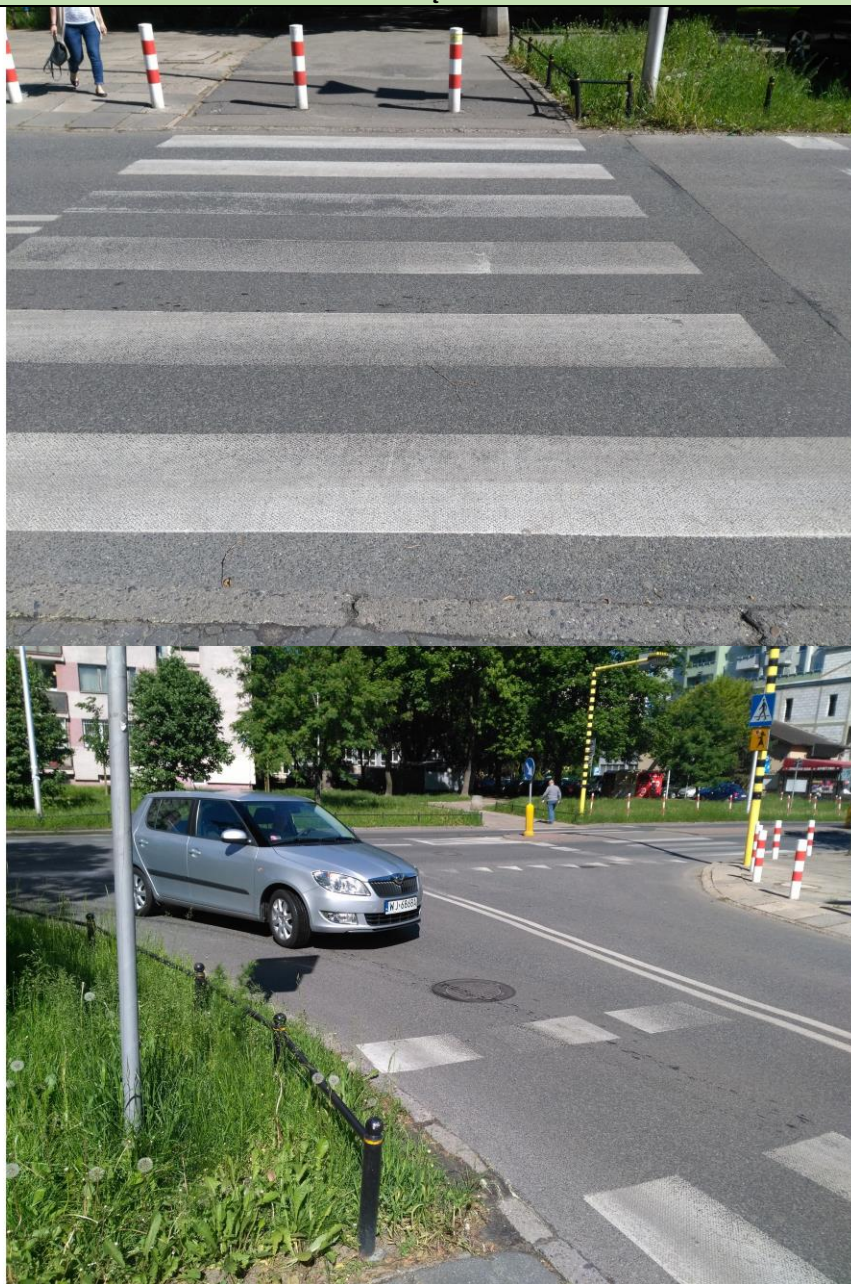
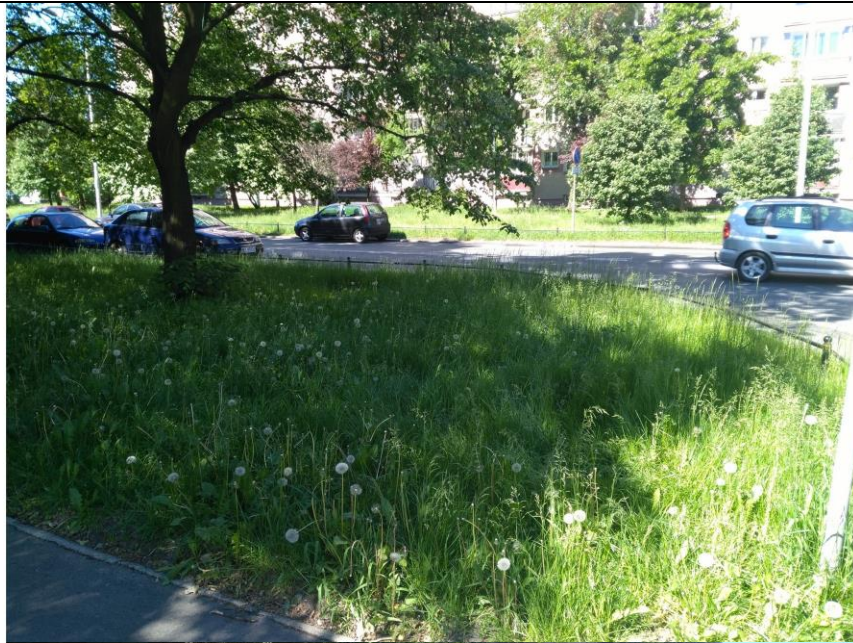
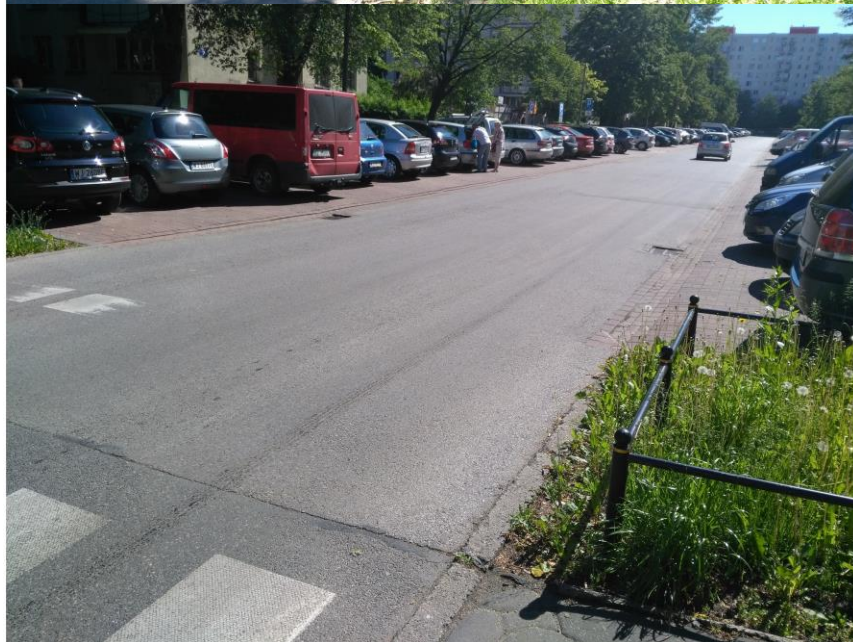
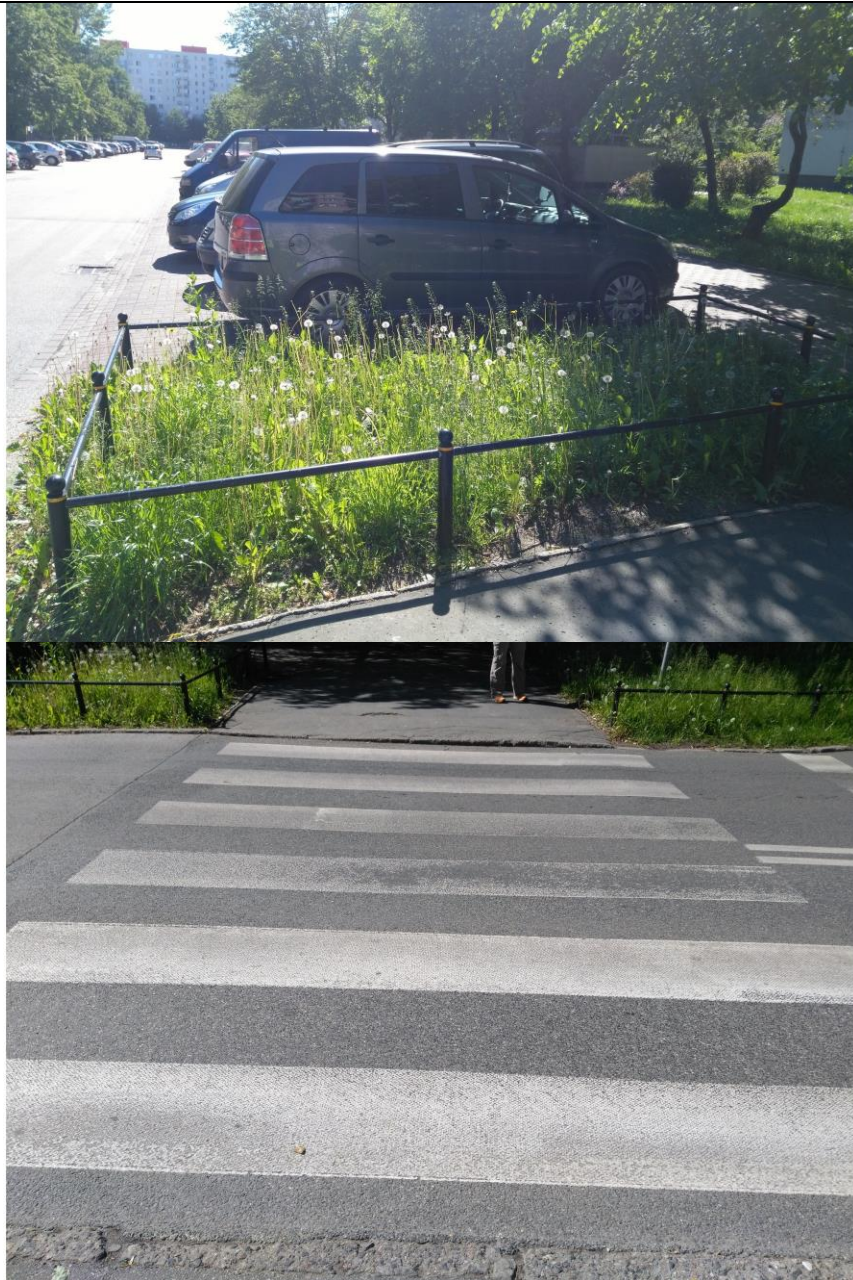
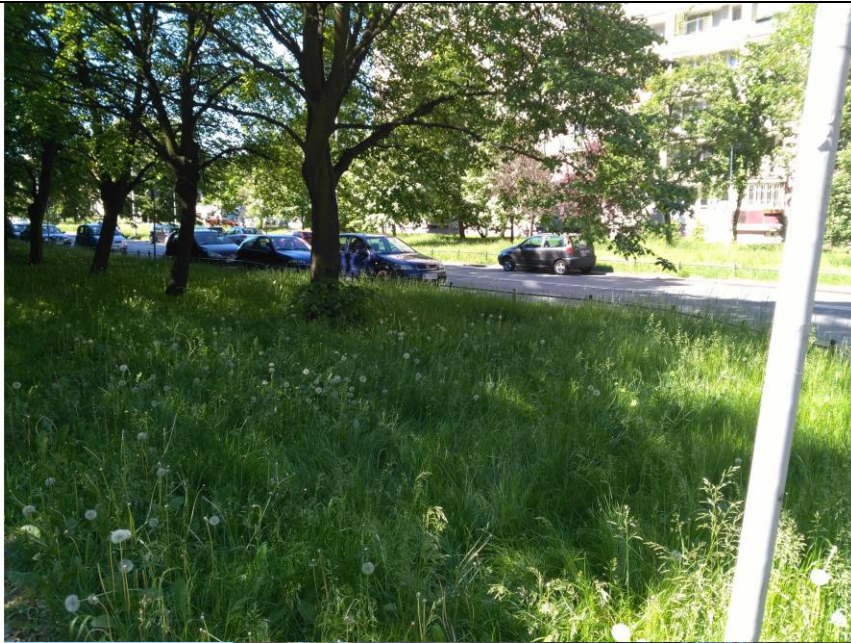
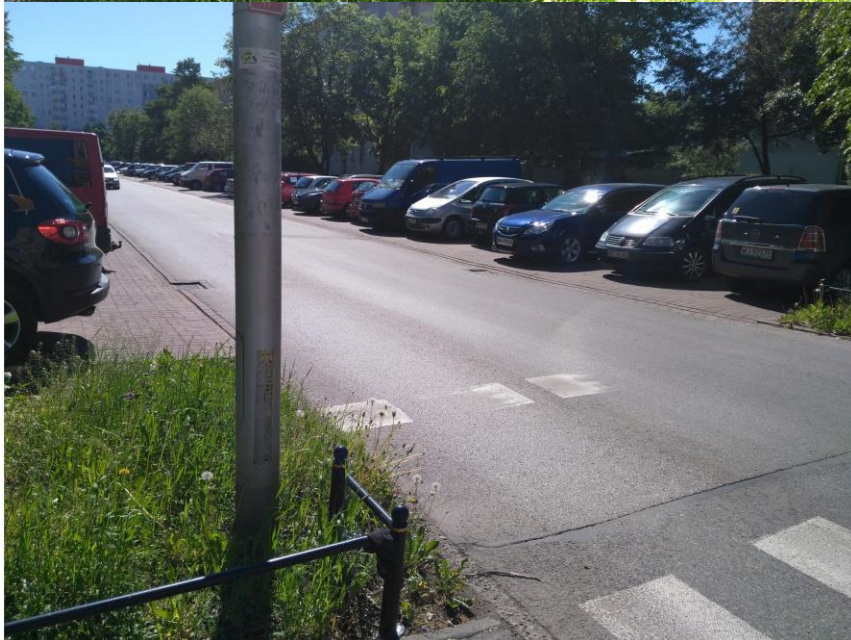
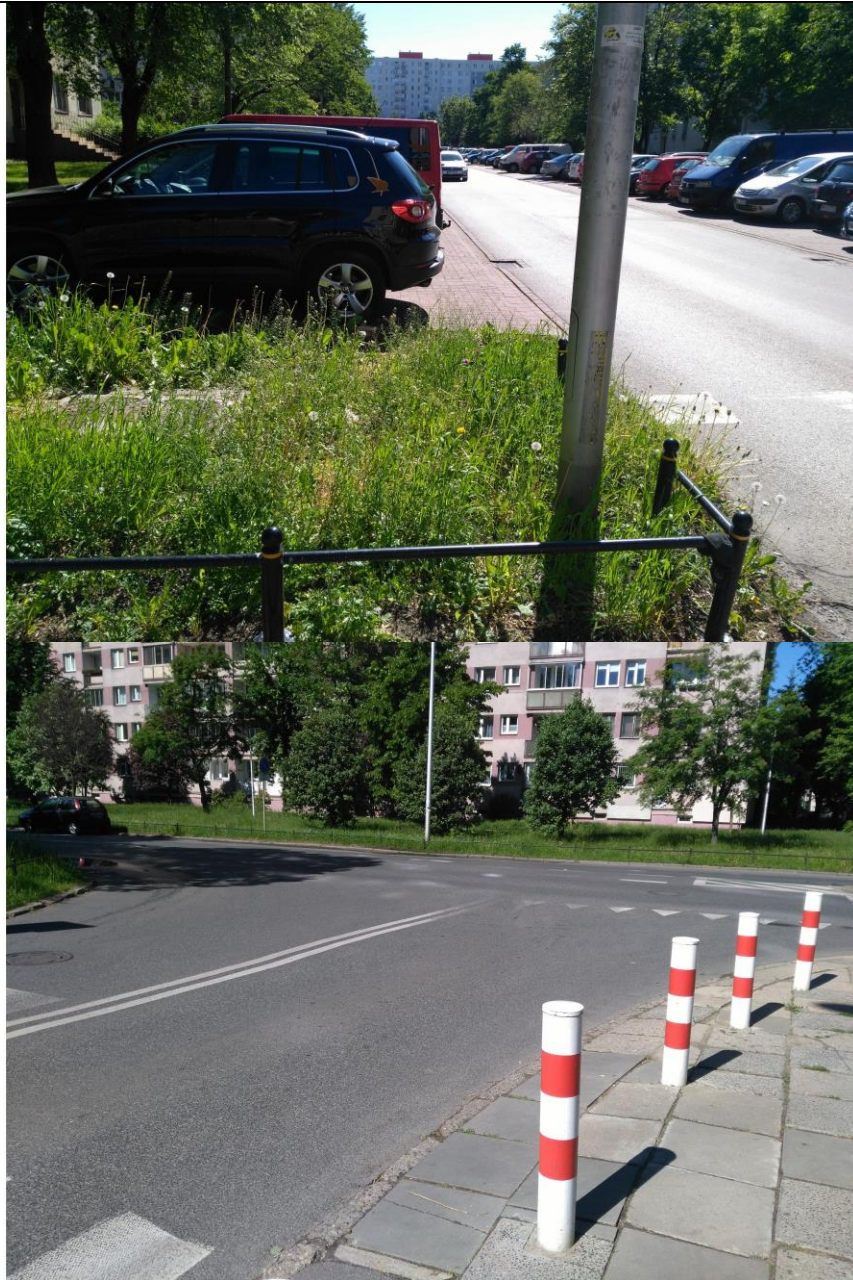
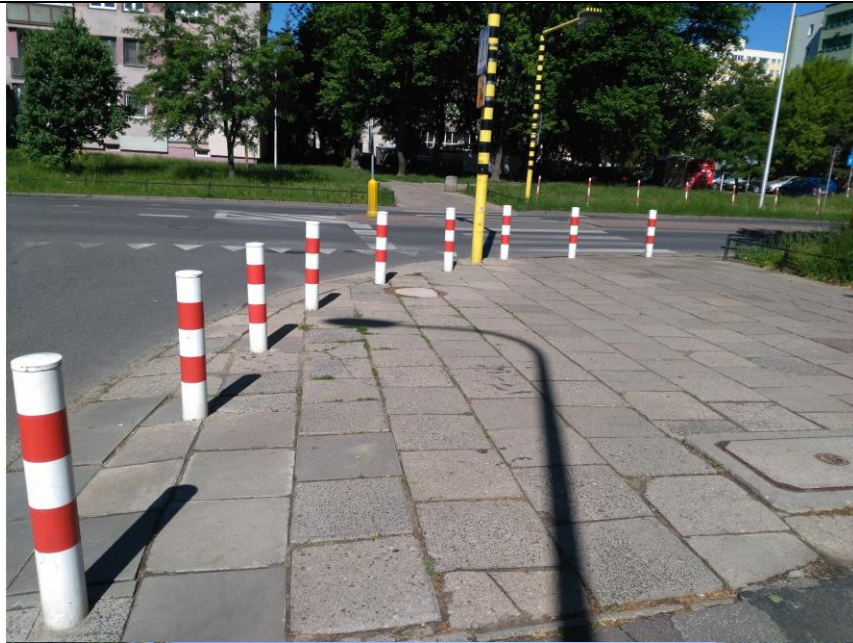
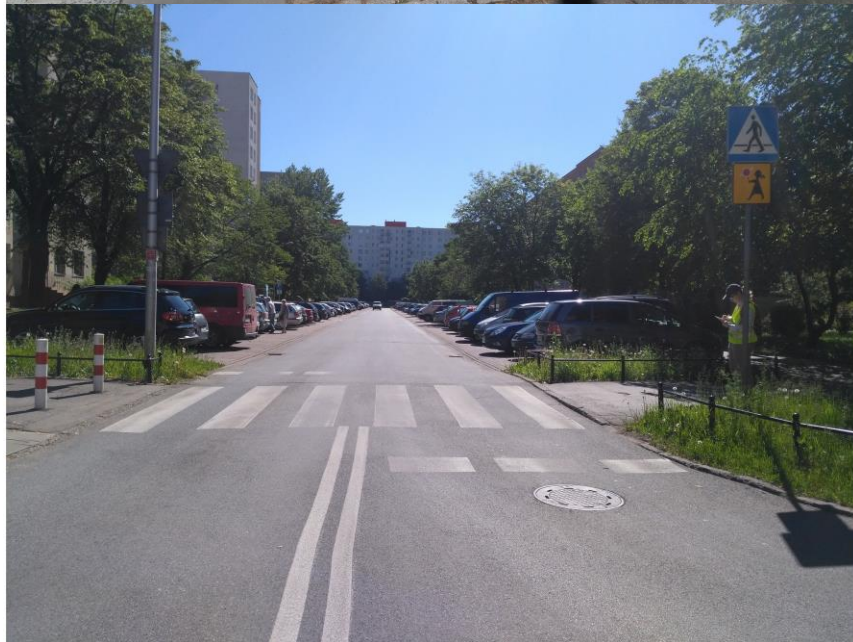
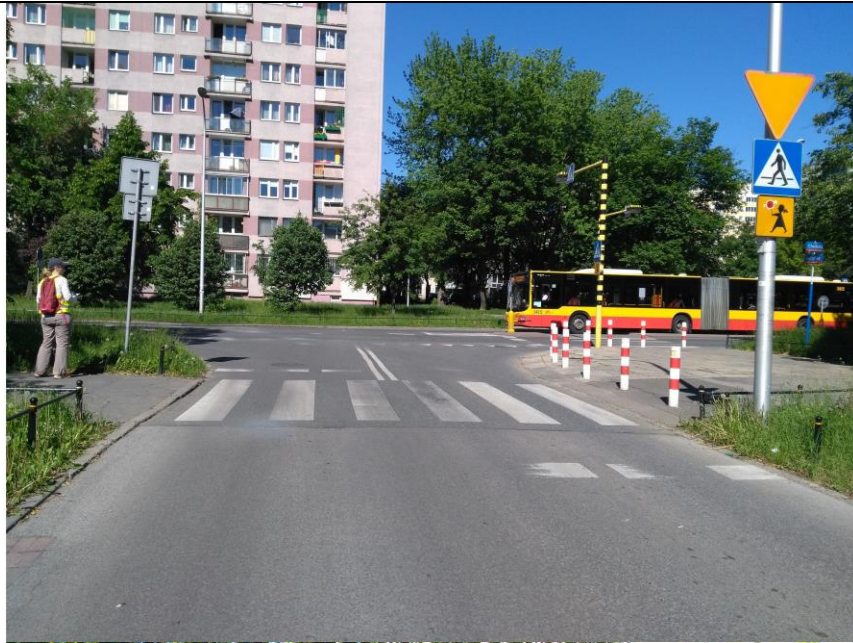
# ZDJĘCIA

| <p>Największym problemem na tym skrzyżowaniu może być zasłanianie widoczności przez zaparkowane zgodnie z przepisami i organizacją ruchu pojazdami. Umożliwiono parkowanie blisko przejścia dla pieszych i w przypadku dużego pojazdu może on znacząco ograniczyć widoczność. Jednocześnie odcinek ul. Krasicyńskiej w kierunku skrzyżowania to długa prosta zachęcająca kierowców do dużych prędkości, co stanowi dodatkowe zagrożenie dla pieszych. Wobec tego zaleca się zastosowanie elementów uspokajających ruch, zwłaszcza że przez przejście przechodzą dzieci do szkoły.</p> <p>Ponadto na jezdni prostopadłej również mogą parkować pojazdy a roślinność rozrasta się bez kontroli i już teraz odnotowano ograniczenie widoczności w tył. Należy wyeliminować możliwość parkowania mogącego ograniczać widoczność jak i zadbać o prawidłowe przycinanie zieleni.</p> <p>Przejście jest poza tym za bardzo odsunięte od jezdni prostopadłej, co może zachęcać kierowców do większych prędkości na dojeździe do przejścia,. Zaleca się przesunięcie przejścia bliżej skrzyżowania.</p> <p>Brak ścieków przykrawężnikowych i dalekie położenie wpustów może powodować zbieranie się wody.</p> <p>Ponadto na przejściu należy wyrównać rampy oraz wyposażyć przejście w płytki prowadzące.</p> | |
