| FORMULARZ AUDYTU BRD | | Arkusz 1 |

| METRYKA WEDŁUG INWENTARYZACJI | | | |
|---|---|---|---|
| NR PRZEJŚCIA | 2835 | | |
| ULICA | Chodecka | LICZBA PASÓW | 2 |
| SKRZYŻOWANIE ZJAZD | Bolivara | | |

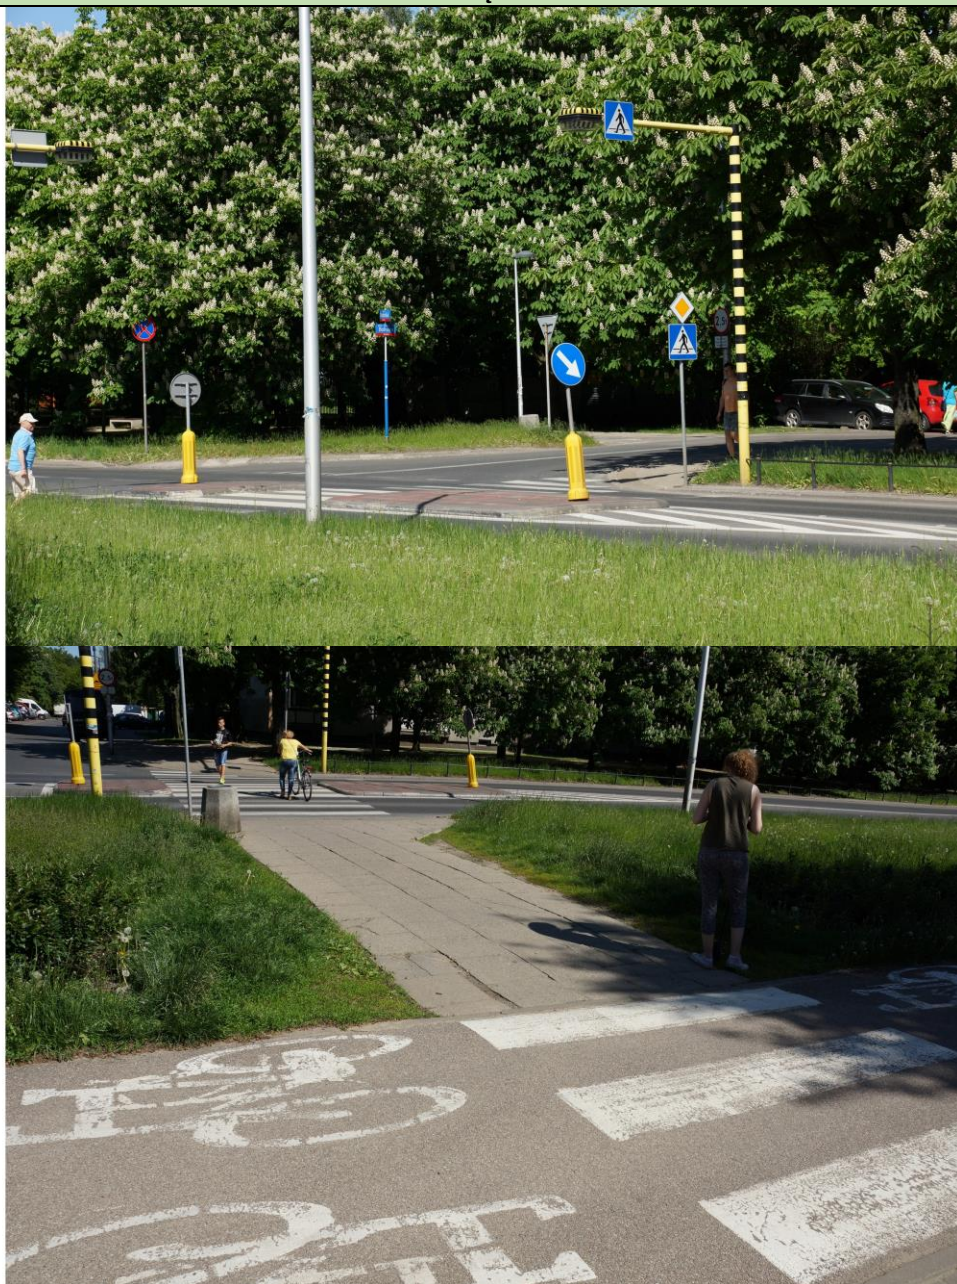
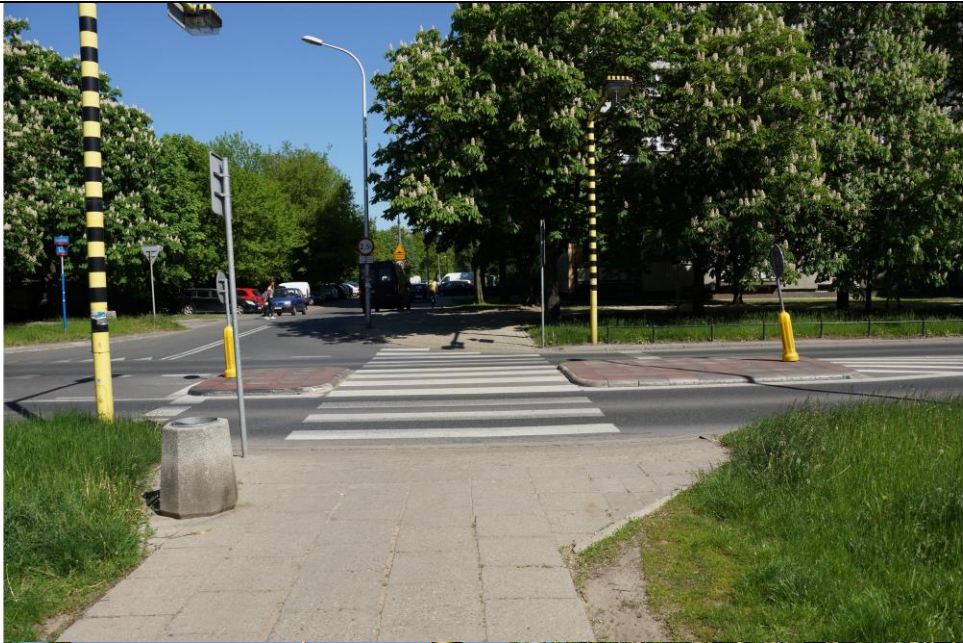
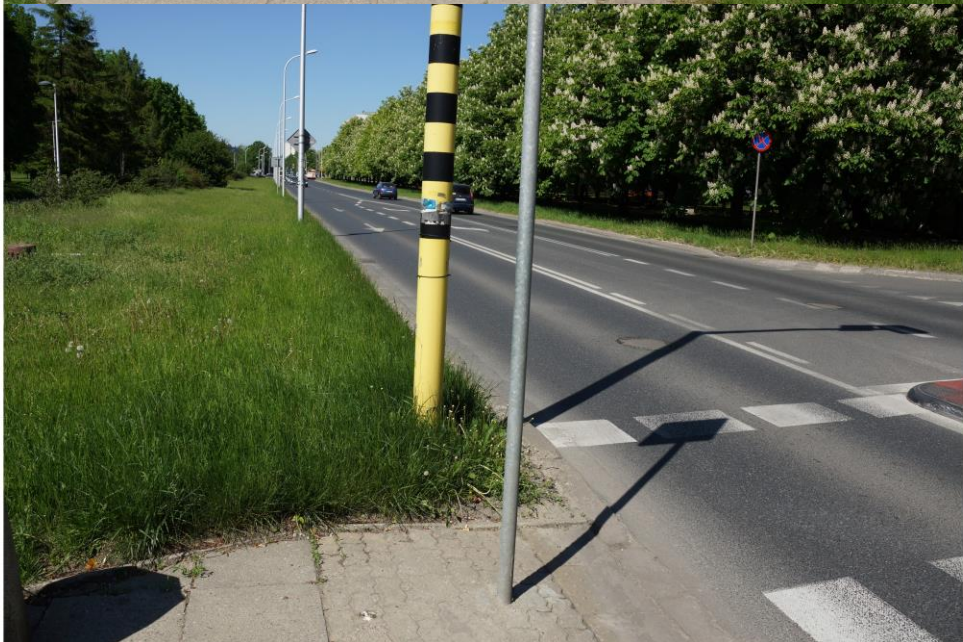
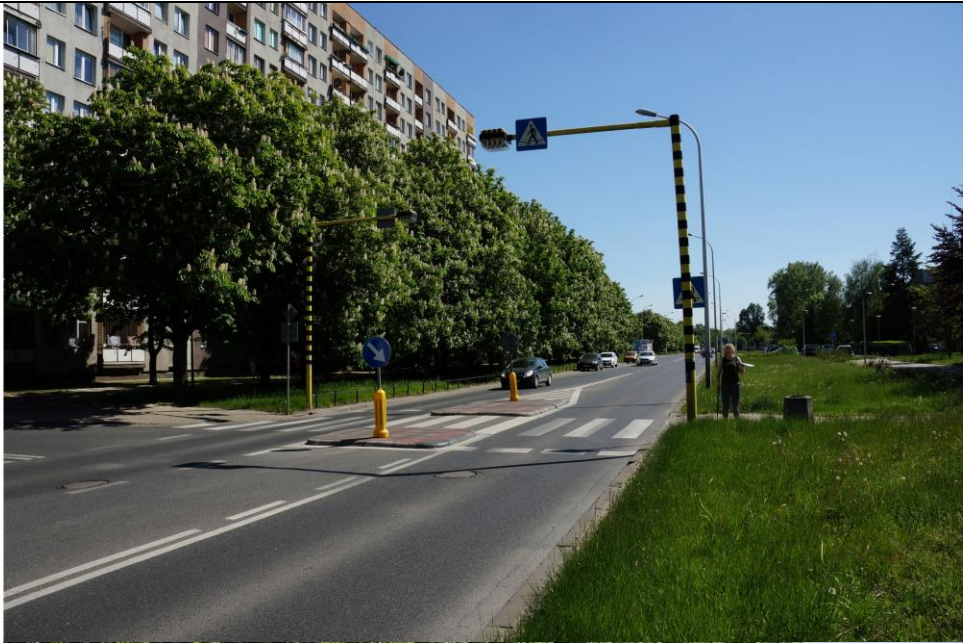
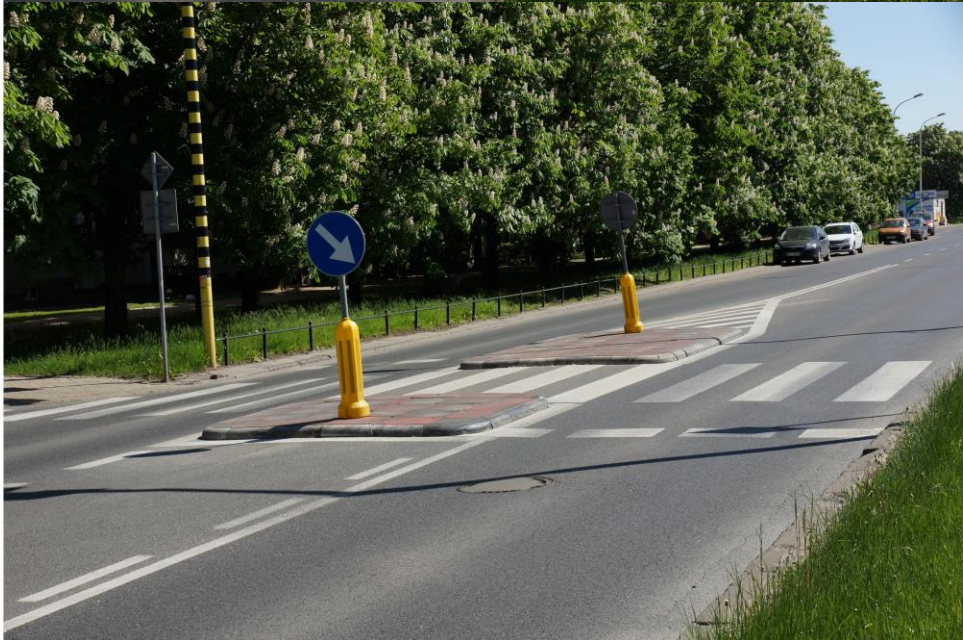
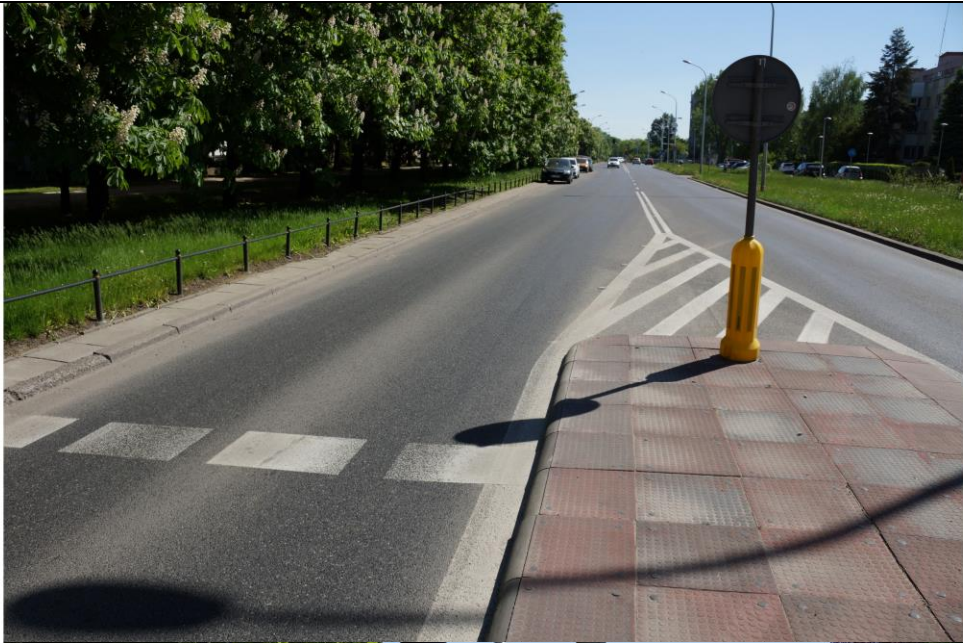
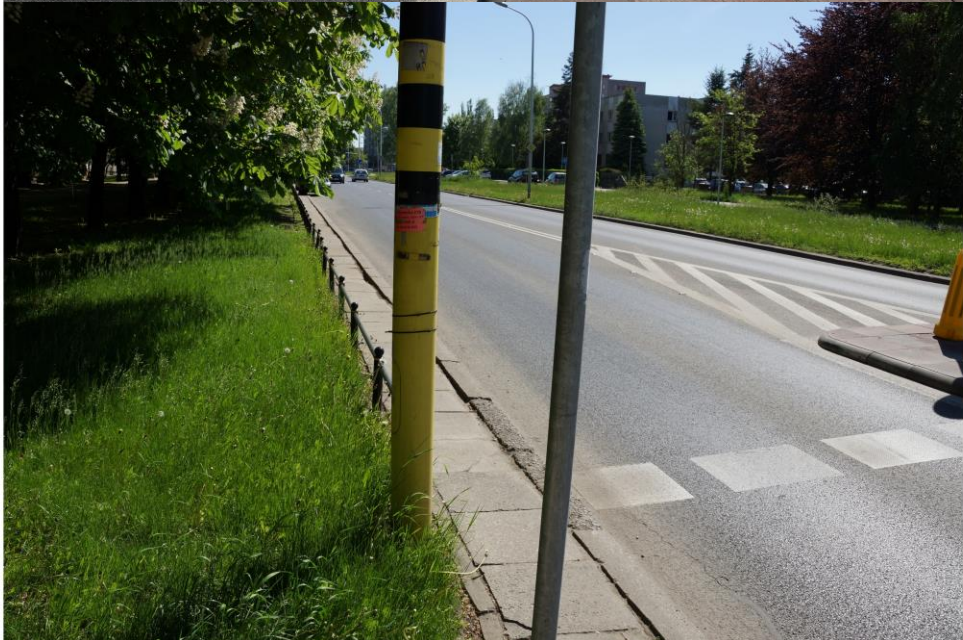
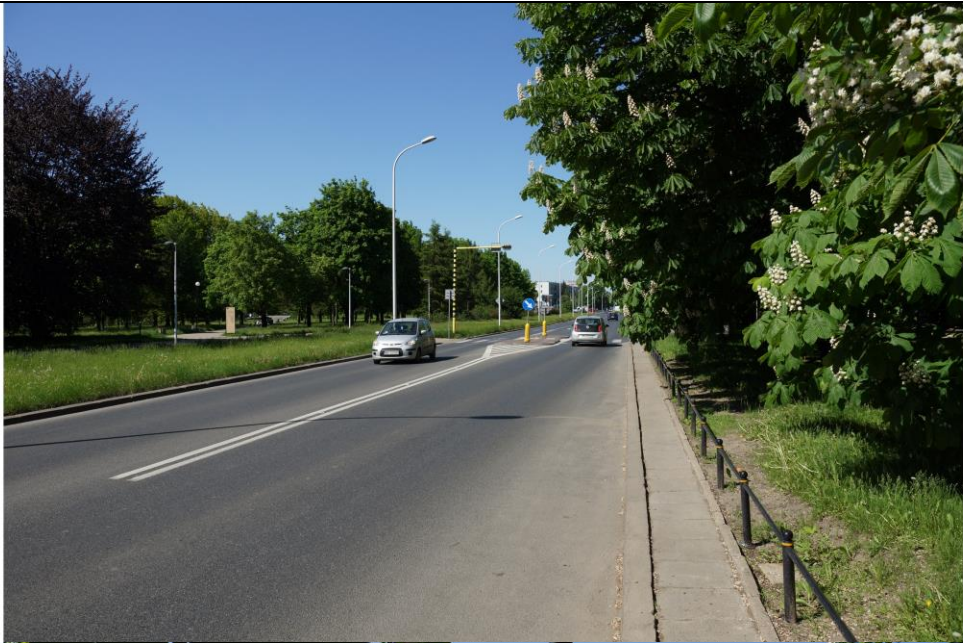
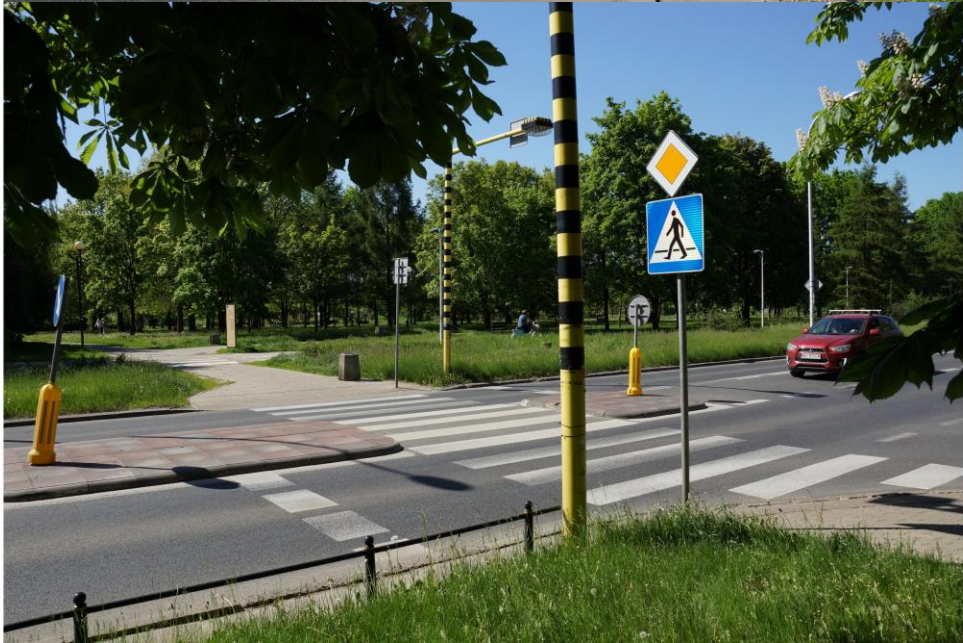
# ZDJĘCIA

| PARKOWANIE | | | | |
|---|---|---|---|---|
| <p>Dopuszczone parkowanie dla samochodów osobowych na kierunku N przed przejściem. Możliwe parkowanie do samego przejścia (w trakcie wizji lokalnej wystąpiło w odległości 25 m od przejścia).</p> | | | | |

| FORMULARZ AUDYTU BRD | | Arkusz 8 |
|---|---|---|
| <p>Widoczność ograniczona przez parkujące pojazdy. Zaparkowane pojazdy znacząco ograniczają widoczność na przejściu. Stwarza to zagrożenie najechania na pieszego. Dodatkowo niezrozumiałe jest dopuszczenie parkowania dla samochodów osobowych na jezdni w sąsiedztwie przejścia.</p> <p>Ograniczenia widoczności mogą powodować bardzo groźne w skutkach sytuacje na drodze. Kierujący zbliżający się do przejścia muszą mieć możliwość dostrzegania pieszych zbliżających się do przejścia i jednocześnie piesi muszą mieć możliwość obserwacji potoków ruchu. Kierowca oraz pieszy mają swoje prawa i obowiązki. Kierowca powinien dostosować swą prędkość aby zatrzymać się w przypadku gdy pieszy wkroczy na przejście dla pieszych. Pieszy natomiast powinien upewnić się, że może przekraczać przejścia dla pieszych. W sytuacji gdy występują ograniczenia widoczności kierowca i pieszy nie są w stanie zrealizować swoich obowiązków w zakresie dostosowania dynamiki ruchu i upewnienia się co do możliwości dalszego przemieszczania. Pieszy widząc przejście dla pieszych ma wrażenie, że jest bezpieczny i często wkracza na jezdnię, natomiast kierujący nie mając szans na dostrzeżenie pieszych z odpowiednim wyprzedzeniem, są zaskakiwani i może okazać się, że ich prędkość jest zbyt duża aby bezpiecznie zatrzymać pojazd.</p> <p>Wysoka prędkość pojazdów. Wyspa azylu, która nie redukuje w znaczący sposób prędkości, prędkości pojazdów znacznie przekraczają dopuszczony limit. Wiąże się to z ryzykiem najechania na pieszego i bardzo dużą ciężkością wypadków. Pieszy przy wysokiej prędkości pojazdów może niewłaściwie ocenić odległość i wejść na przejście, a jednocześnie kierowca może nie zdążyć wyhamować przed pieszym.</p> <p>Przystosowane oznakowanie pionowe. Częściowe zasłonięty znak pionowy ogranicza czytelność i rozpoznawalność przejścia dla pieszych.</p> <p>Brak urządzeń dla niewidomych w obrębie wyspy azylu. Brak urządzeń dla osób niedowidzących i niewidomych przy krawędzi jezdni może powodować ich dezorientację i wtargnięcia na jezdnię.</p> <p>Brak wystającego krawężnika w obrębie wyspy azylu. Brak zabezpieczenia krawędzi jezdni krawężnikiem (obniżonym ale jednak wystającym) nie zabezpiecza w odpowiedni sposób pieszych stojących blisko krawędzi jezdni, może nastąpić zahaczenie pojazdem pieszego.</p> <p>Zalecenia: Wprowadzenie zakazu parkowania dla wszystkich rodzajów parkowania w rejonie przejścia. Wzmocniony nadzór parkowania. Fizyczne uniemożliwienie parkowania. Poprawa widoczności oznakowania pionowego przez przycięcie zieleni. Wyniesie chodnika na przejściu dla pieszych na azylu wraz z dodaniem elementów dla osób niewidomych. Zainstalowanie sygnalizacji świetlnej.</p> | | |
