| FORMULARZ AUDYTU BRD | | Arkusz 1 |

| METRYKA WEDŁUG INWENTARYZACJI | | | |
|---|---|---|---|
| NR PRZEJŚCIA | 2851 | | |
| ULICA | Świętego Wincentego | LICZBA PASÓW | 3 |
| OPIS | przez św. Wincentego | | |

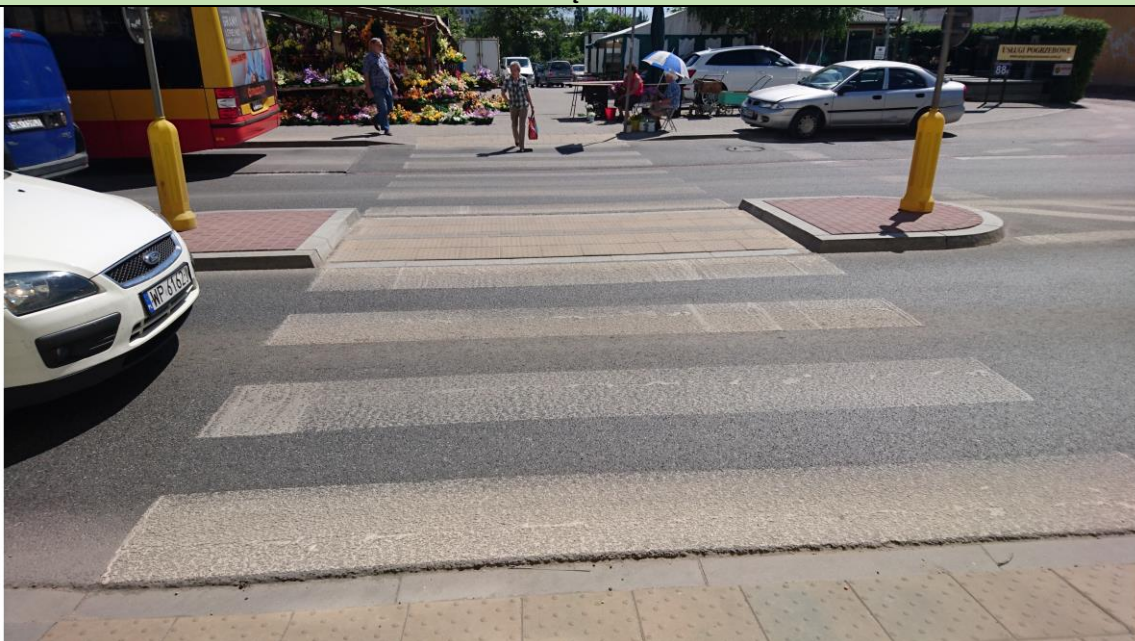
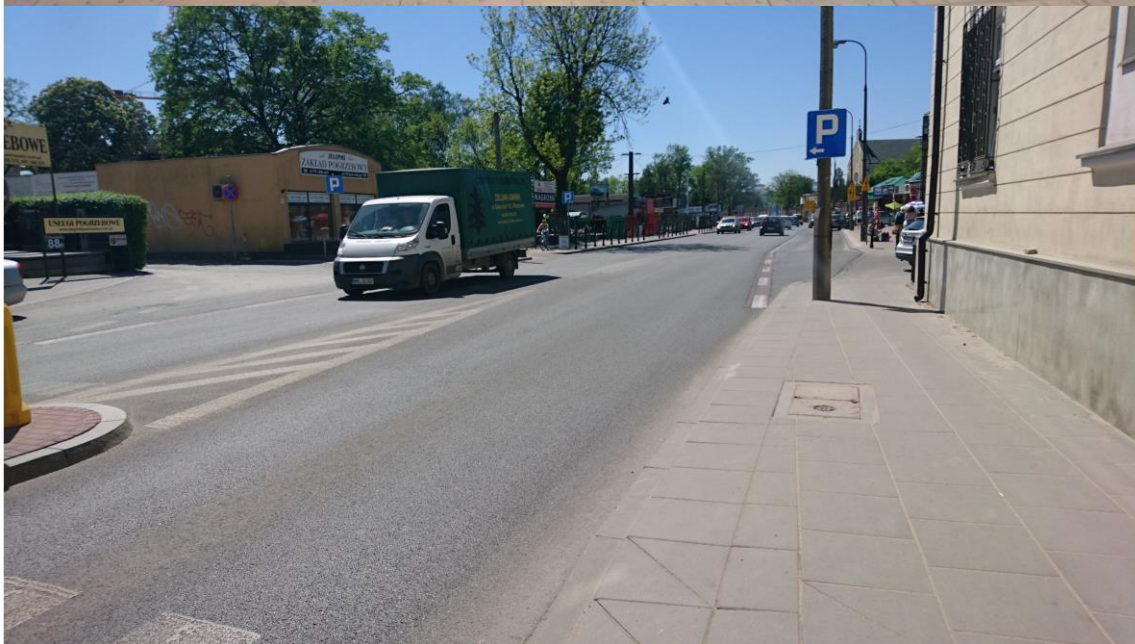
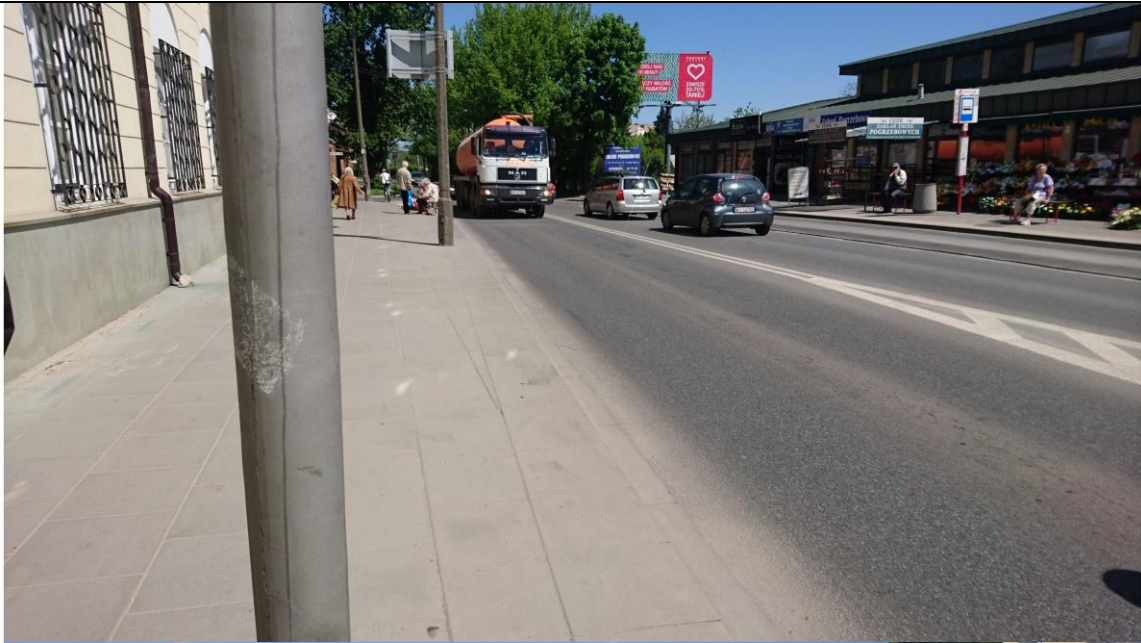
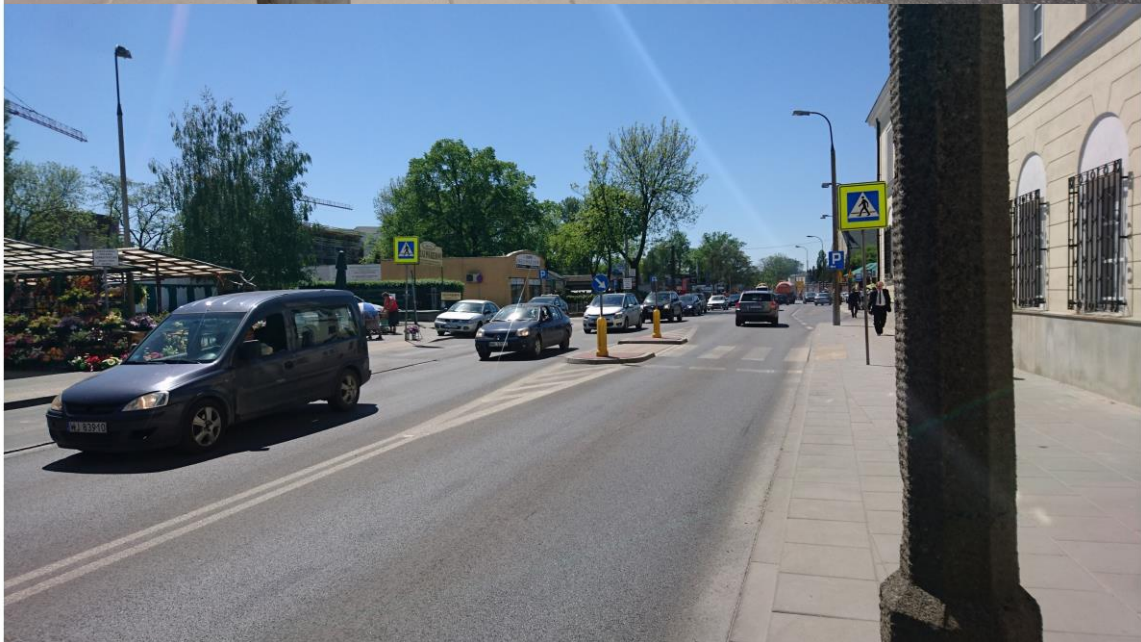
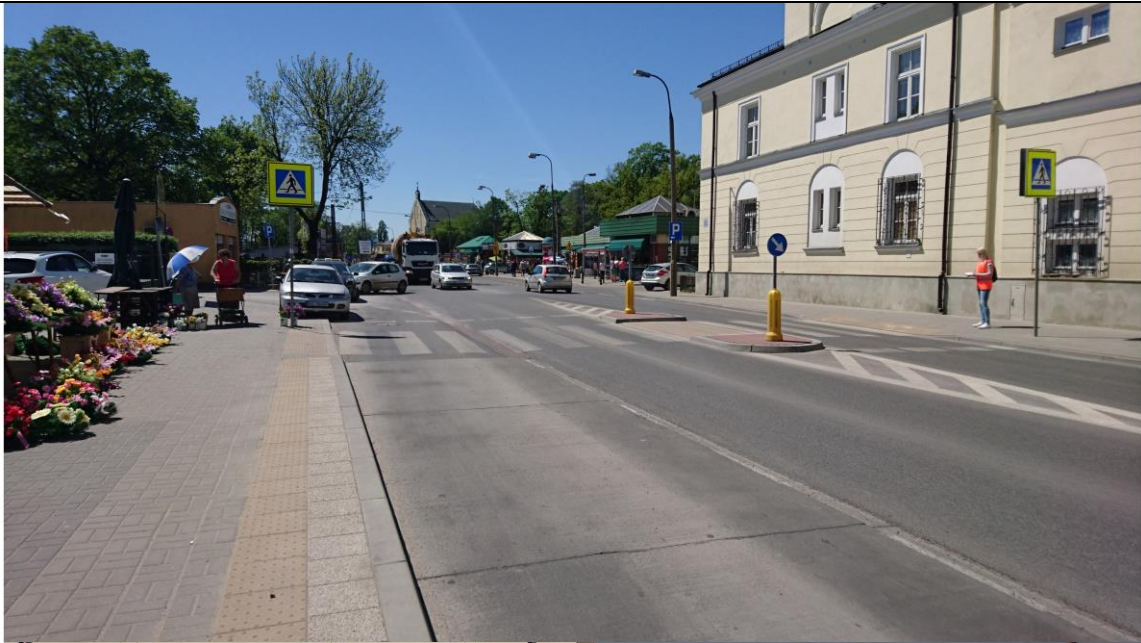
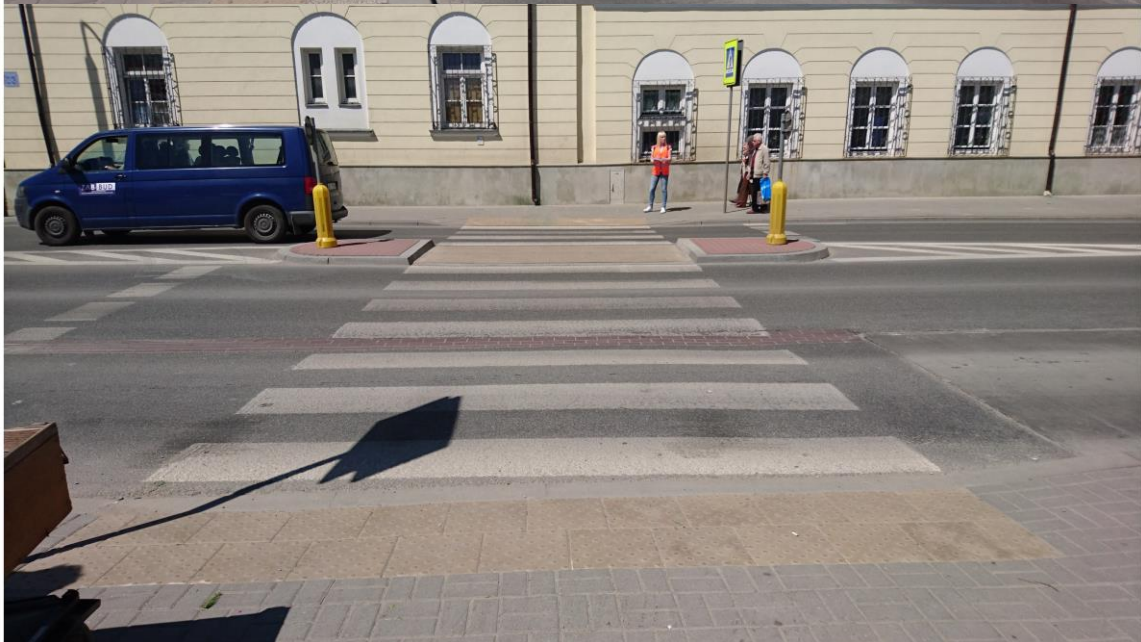
# ZDJĘCIA

Ciąg uliczny Św. Wincentego stosunkowo niedawno przebudowany (w wysokim standardzie) wraz zastosowaniem wysp azylu. Ciąg charakteryzuje się znacznymi natężeniami ruchu drogowego i znacznymi prędkościami pojazdów. Odnosi się wrażenie, że prędkość jest regulowana natężeniem ruchu drogowego. Dobrej jakości, gładka nawierzchnia zachęca do większych prędkości. Sąsiedztwo cmentarza powoduje, że ruch pieszzy przez ul. Św. Wincentego jest znaczny. Spostrzeżono, że przez przejścia dla pieszych porusza się wiele osób starszych. Przejście dla pieszych nr 2851 jest szczególne z uwagi na fakt, że po jednej stronie ulicy znajduje się cmentarz a po przeciwnej stoiska z kwiatami i zniczami. Dojazd od strony północnej poprzedza długa prosta. Należy więc mieć na względzie, że pieszymi często są osoby starsze lub osoby pochłonięte myślami związanymi z pochówkiem bliskich zmarłych. Ich sprawność ruchowa lub czujność pieszego może być obniżona. Przejście dla pieszych przez jeden pas ruchu – azyl – pas ruchu + zatokę autobusową.

Przed przejściem dla pieszych (3 m) od strony południowej zarejestrowano zaparkowany pojazd ograniczający widoczność pieszy - kierowca. Ograniczenia widoczności mogą powodować bardzo groźne w skutkach sytuacje na drodze. Kierujący zbliżający się do przejścia muszą mieć możliwość dostrzegania pieszych zbliżających się do przejścia i jednocześnie piesi muszą mieć możliwość obserwacji potoków ruchu. Kierowca oraz pieszy mają swoje prawa i obowiązki. Kierowca powinien dostosować swą prędkość aby zatrzymać się w przypadku gdy pieszy wkroczy na przejście dla pieszych. Pieszy natomiast powinien upewnić się, że może przekraczać przejście dla pieszych. W sytuacji gdy występują ograniczenia widoczności kierowca i pieszy nie są w stanie zrealizować swoich obowiązków w zakresie dostosowania dynamiki ruchu i upewnienia się co do możliwości dalszego przemieszczania. Pieszy widząc przejście dla pieszych ma wrażenie, że jest bezpieczny i często wkracza na jezdnię natomiast kierujący nie mając szans na dostrzeżenie pieszych z odpowiednim wyprzedzeniem. Użytkownicy są zaskakiwani i może okazać się, że ich prędkość jest zbyt duża aby bezpiecznie zatrzymać pojazd.

Oceniono, że w obszarze przejścia występuje znaczna prędkość pojazdów. Potencjalne zdarzenie z udziałem pieszych może prowadzić do bardzo groźnych skutków.

Od strony wschodniej pieszy przekracza jedno pas ruchu i zatokę autobusową. Pieszy przekraczając długie przejście dla pieszych narażony jest na ryzyko potrącenia na długim odcinku. Pieszy będzie potrzebował więcej czasu (dłuższa łuk czasową pomiędzy pojazdami) aby przekroczyć jezdnię. Powoduje to niepotrzebne zagrożenia niechronionych użytkowników ruchu.

Należy wzmocnić nadzór nad nieprawidłowym parkowaniem oraz zastosować fizyczne środki uniemożliwiające parkowanie w bliskości przejścia dla pieszych.

Należy zastosować środki fizyczne i nadzoru nad prędkością zmuszające kierujących do poruszania się z prędkością 30 km/h.

Należy skrócić przejście dla pieszych przesuwając zatokę w kierunku północnym poza obszar przejścia dla pieszych.

Reasumując zaleca się skrócenie długości przejścia, wyeliminowania parkowania, zmniejszenie prędkości pojazdów w strefie przejścia lub instalację sygnalizacji świetlnej.
