| FORMULARZ AUDYTU BRD | | Arkusz 1 |

| METRYKA WEDŁUG INWENTARYZACJI | | | |
|---|---|---|---|
| NR PRZEJŚCIA | 2869 | | |
| ULICA | Trocka | LICZBA PASÓW | 3 |
| OPIS | przez Trocką | | |

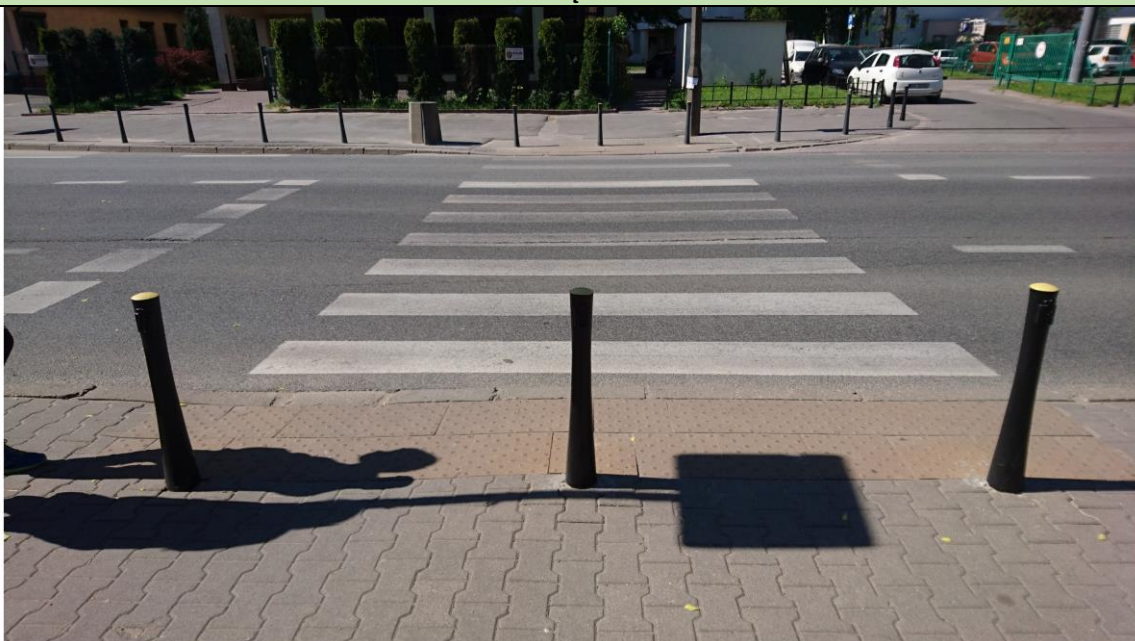
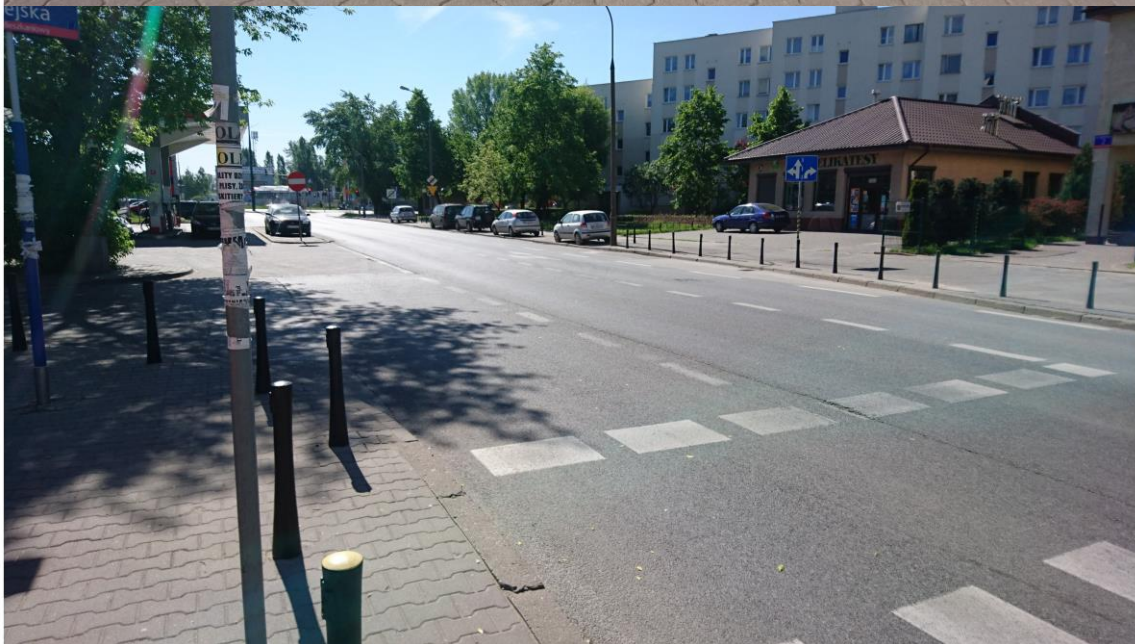
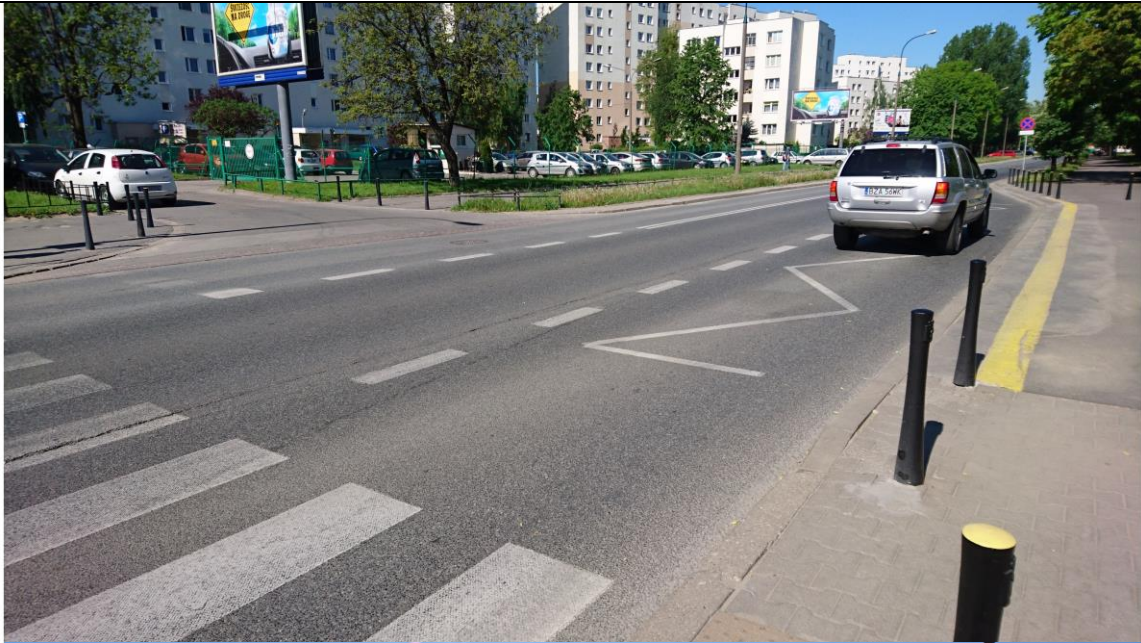
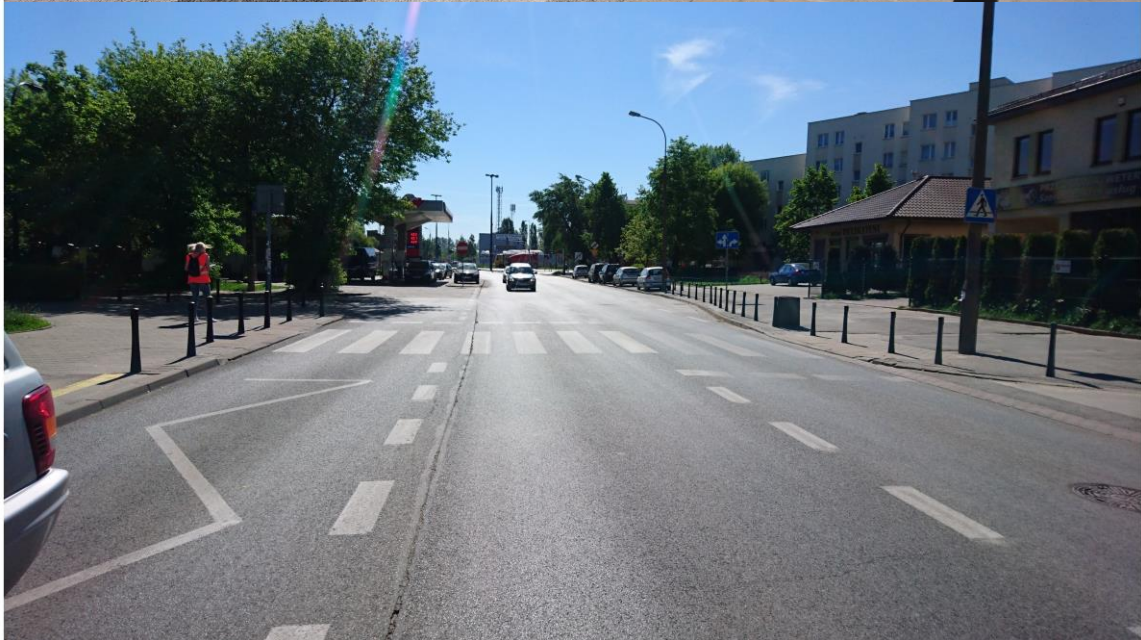
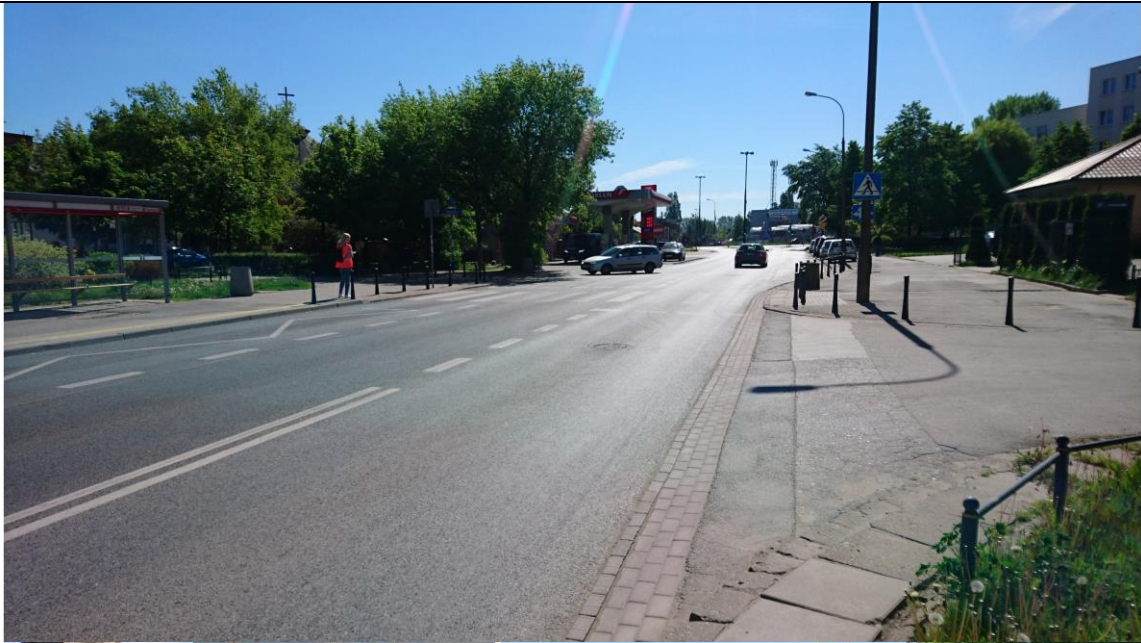
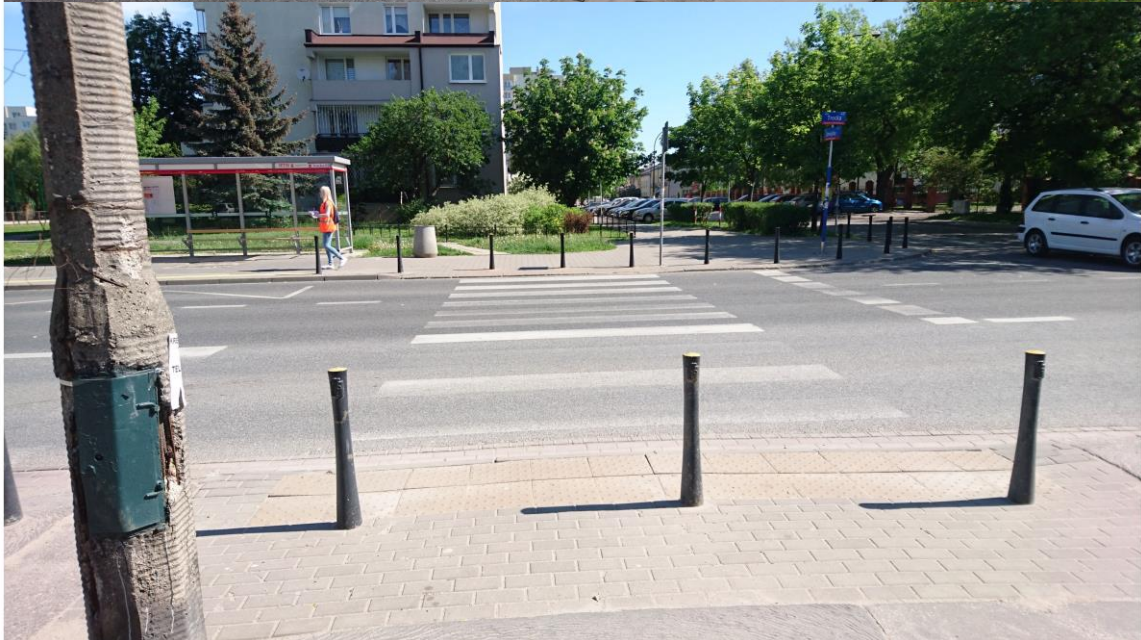
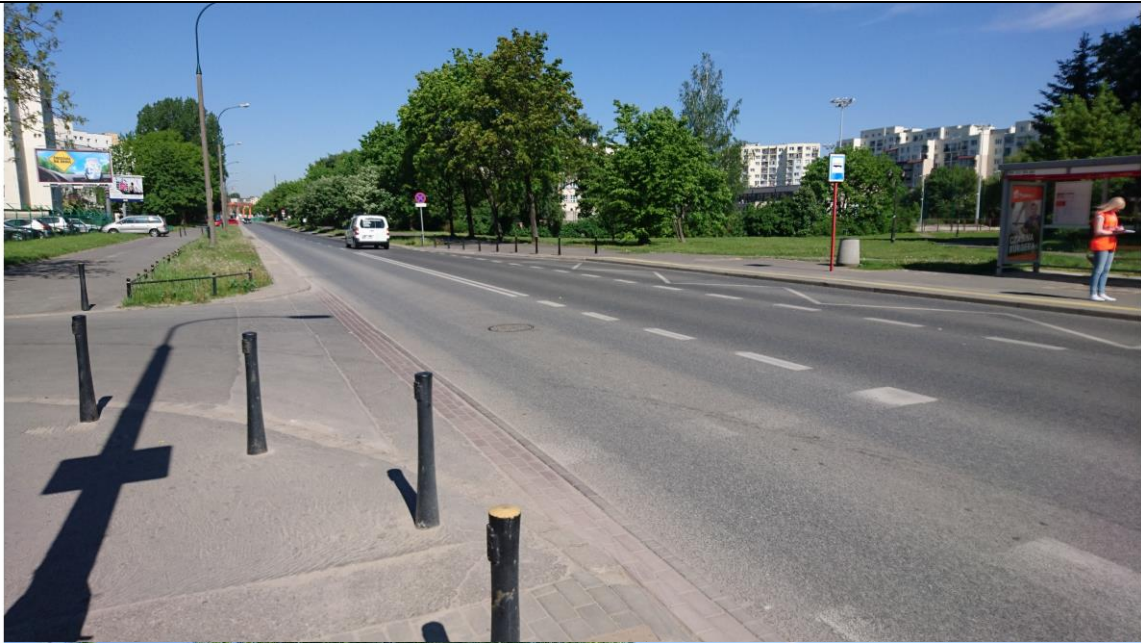
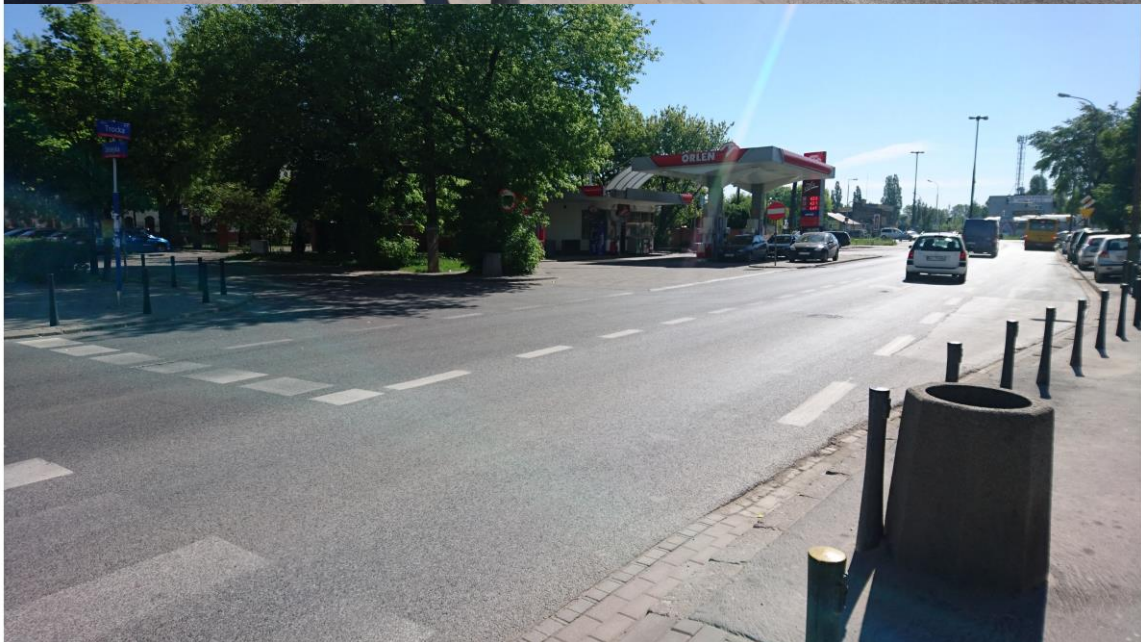
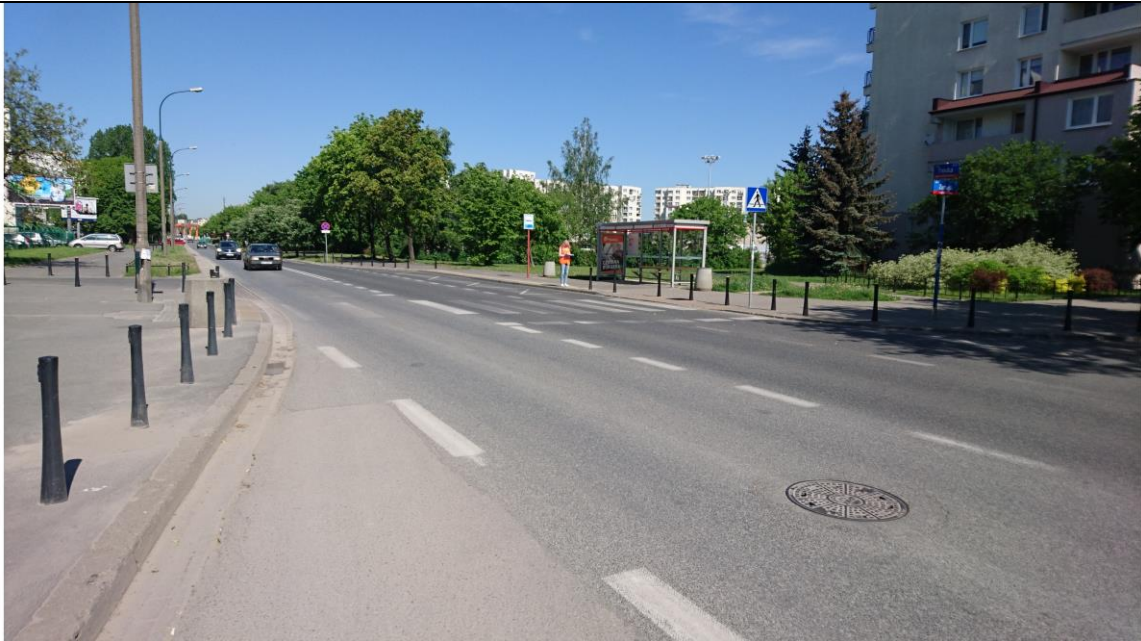
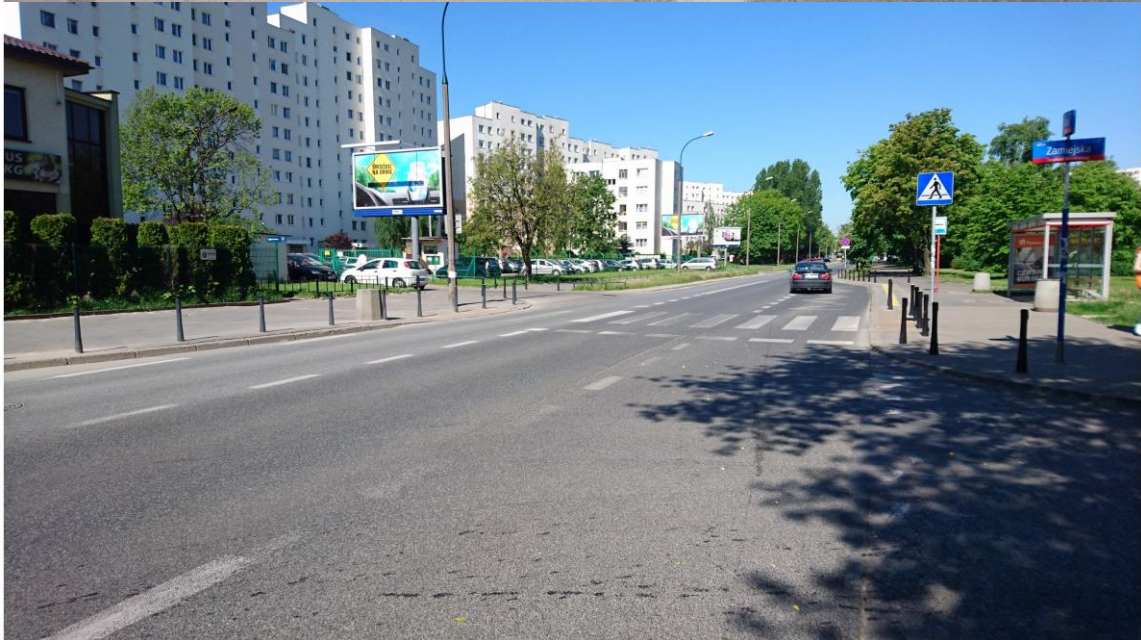
# ZDJĘCIA

| <p>Przeście dla pieszych przez ul. Trocką. Przeście dla pieszych przez 3 pasy ruchu z czego jeden jest początkiem zatoki autobusowej. Przystanek autobusowy za prześciem dla pieszych powoduje ograniczenie widoczności kierowca – pieszy. Pomierzono widoczność kierujący – pieszy na poziomie 20 m (w czasie gdy autobus znajduje się w zatoce). Ograniczenia widoczności mogą powodować bardzo groźne w skutkach sytuacje na drodze. Kierujący zbliżający się do prześcia dla pieszych muszą mieć możliwość dostrzegania pieszych zbliżających się do prześcia i jednocześnie piesi muszą mieć możliwość obserwacji potoków ruchu. Kierowca oraz pieszy mają swoje prawa i obowiązki. Kierowca powinien dostosować swą prędkość aby zatrzymać się w przypadku gdy pieszy wkroczy na przeście dla pieszych. Pieszy natomiast powinien upewnić się, że może przekraczać przeście dla pieszych. W sytuacji gdy występują ograniczenia widoczności kierowca i pieszy nie są w stanie zrealizować swoich obowiązków w zakresie dostosowania dynamiki ruchu i upewnienia się co do możliwości dalszego przemieszczania. Pieszy widząc przeście dla pieszych ma wrażenie, że jest bezpieczny i często wkracza na jezdnię natomiast kierujący nie mając szans na dostrzeżenie pieszych z odpowiednim wyprzedzeniem. Użytkownicy są zaskakiwani i może okazać się, że ich prędkość jest zbyt duża aby bezpiecznie zatrzymać pojazd.</p> <p>Dodatkowo długość prześcia dla pieszych dla pieszych wynosi 10 m. Pieszy przekraczając długie przeście dla pieszych narażony jest na ryzyko potrącenia na długim odcinku. Pieszy będzie potrzebował więcej czasu (dłuższa lukę czasową pomiędzy pojazdami) aby przekroczyć jezdnię. Powoduje to niepotrzebne zagrożenia niechronionych użytkowników ruchu. W obszarze prześcia dla pieszych znajdują się: od strony zachodniej zjazd publiczny, od strony wschodniej wyjazd z ulicy podporządkowanej (ul. Zamiejska) oraz wyjazd ze stacji paliw. W sytuacji gdy na tych ciągach pojawiają się pojazdy, których kierowcy będą chcieli włączać się do ruchu, wystąpi ograniczenie widoczności kierowców poruszających się w ciągu ul. Trockiej – pieszy.</p> <p>Z uwagi na nagromadzenie się wielu dynamicznych ograniczeń widoczności, długości prześcia dla pieszych należy uznać przeście dla pieszych za niebezpieczne. Należy skrócić długość prześcia dla pieszych np. poprzez realizację wyspy azylu. Należy odsunąć przystanek autobusowy od prześcia dla pieszych oraz wyeliminować pas zatoki autobusowej z przekroju prześcia dla pieszych. Alternatywnie, można rozważyć instalację sygnalizacji świetlnej.</p> | |
