| FORMULARZ AUDYTU BRD | | Arkusz 1 |

| METRYKA WEDŁUG INWENTARYZACJI | | | |
|---|---|---|---|
| NR PRZEJŚCIA | 2874 | | |
| ULICA | Gorzykowska | LICZBA PASÓW | 2 |
| OPIS | rondo, przez Myszkowską 5 | | |

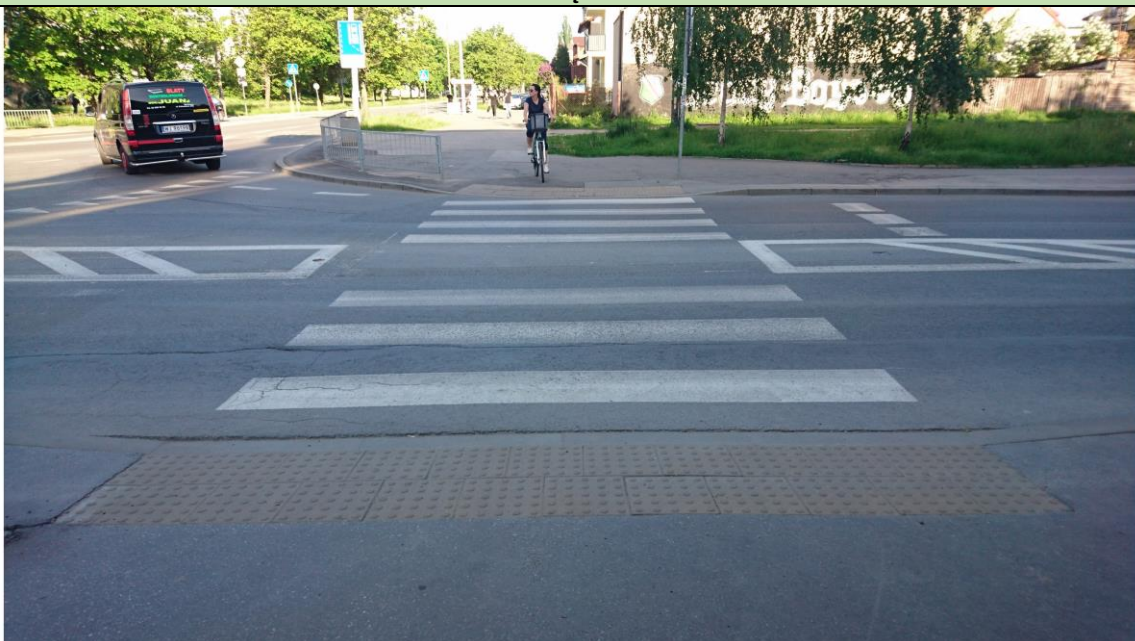
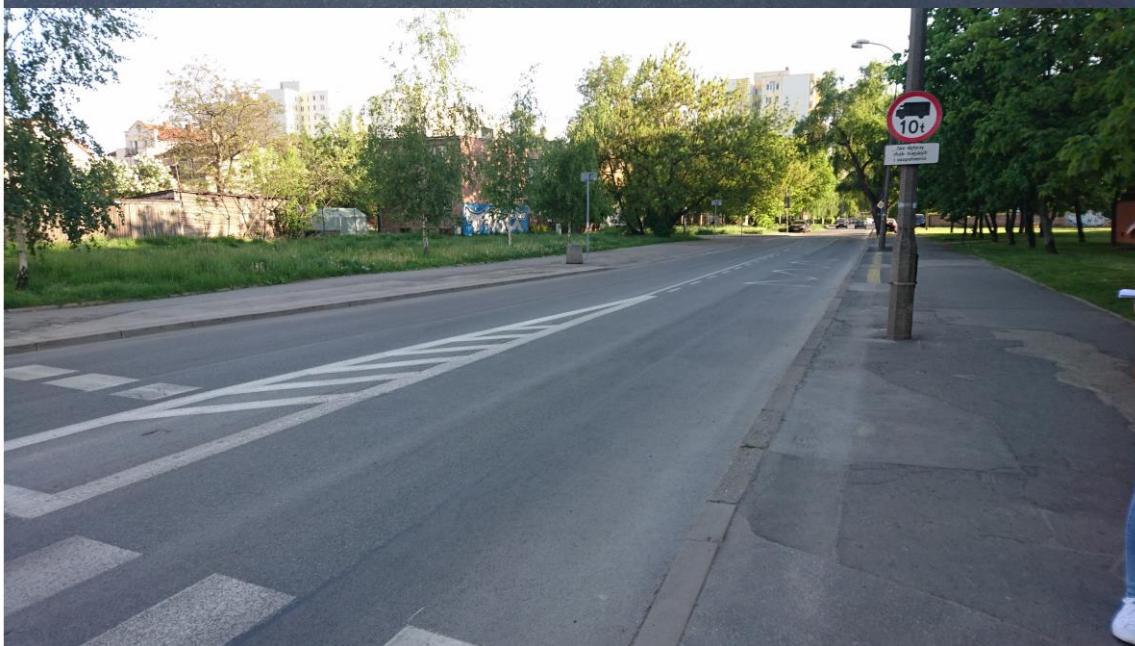
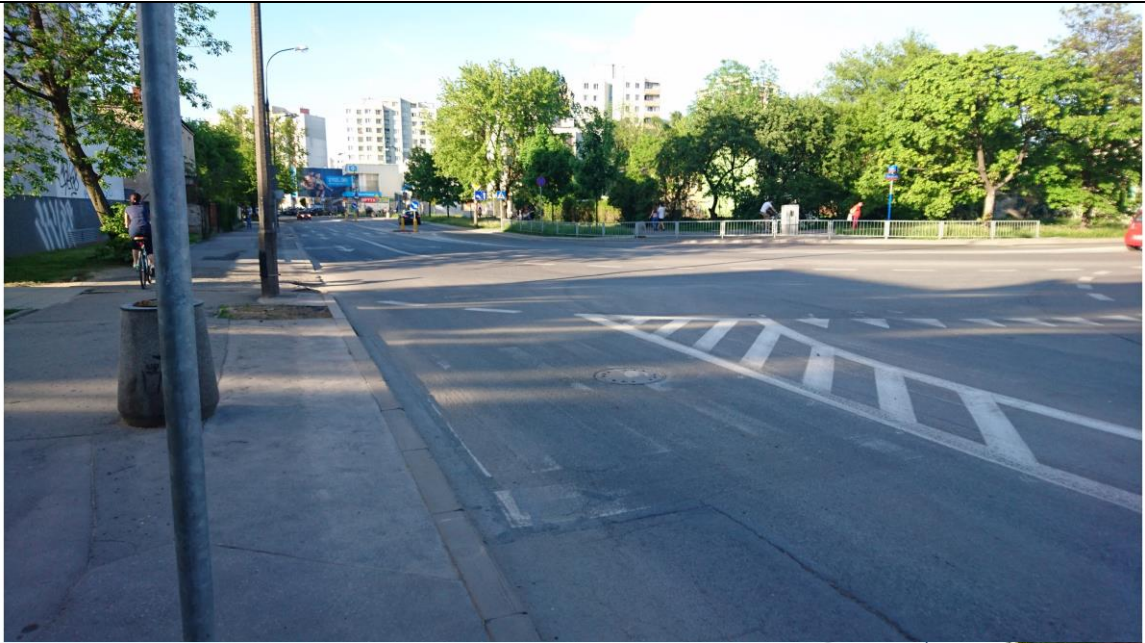
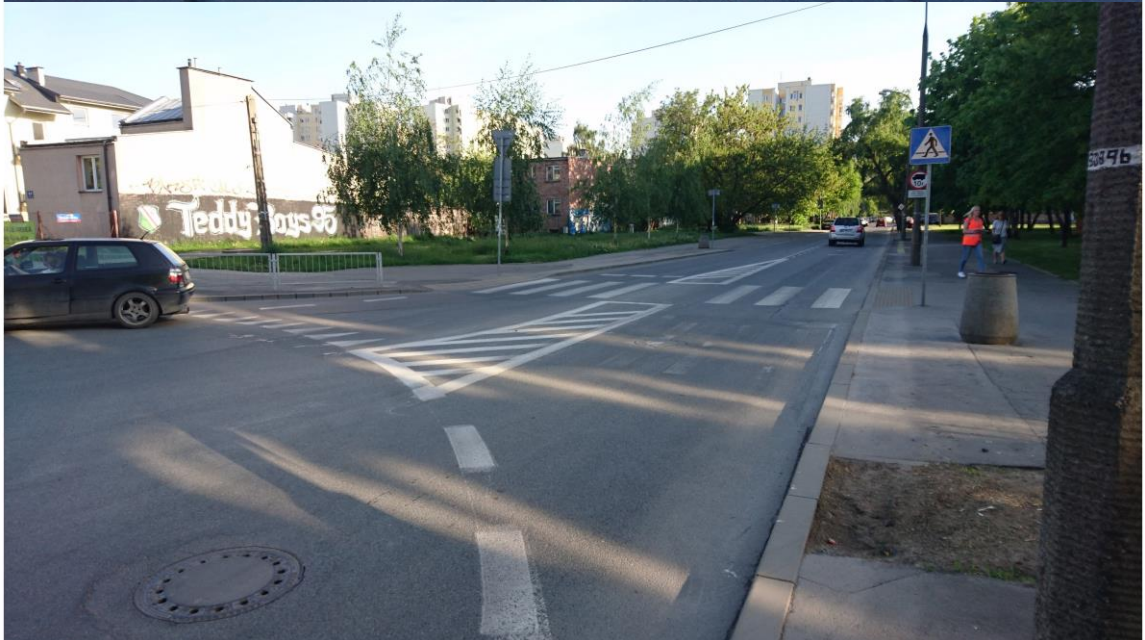
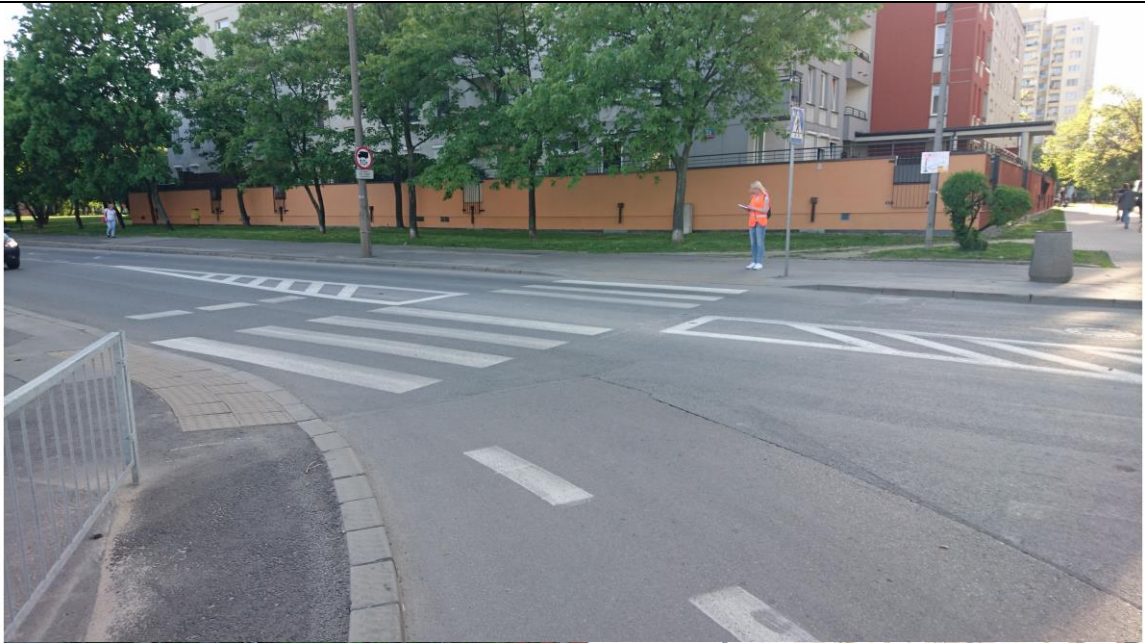
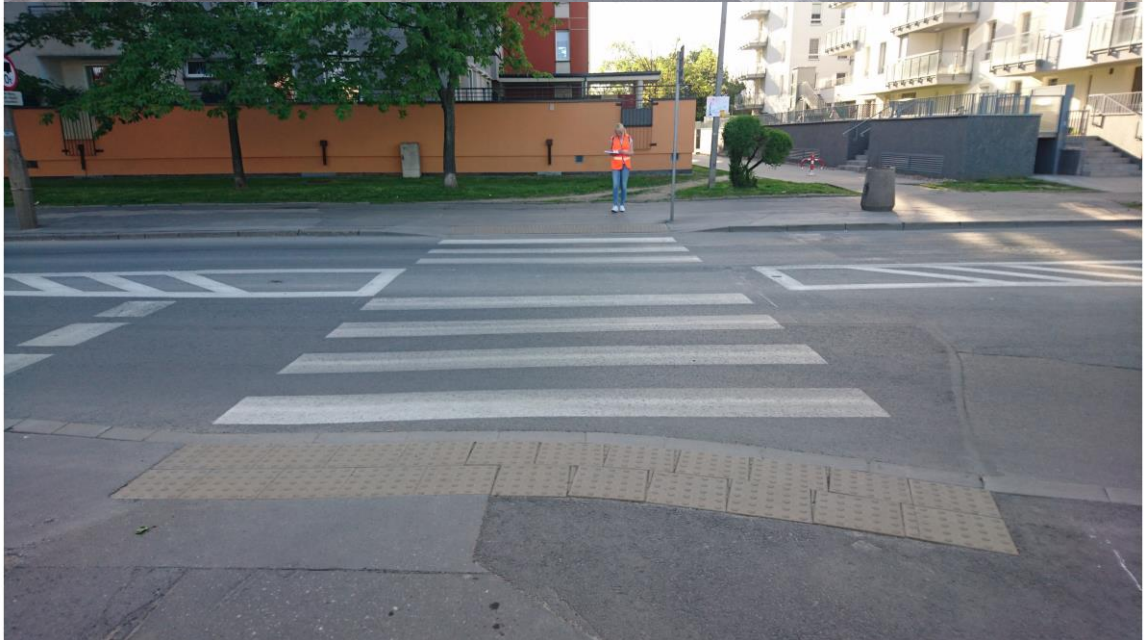
# ZDJĘCIA

Przejście dla pieszych przez wlot podporządkowany skrzyżowania „z łamanym pierwszeństwem”. Przejście dla pieszych ma długość 8.6 m a w środku jego długości jest przestrzeń na wyspę azylu jednak wyspy nie ma. Zastosowano oznakowanie poziome i stworzono azyl oznakowaniem. Taka przestrzeń w żaden sposób nie chroni pieszego. W czasie opadów śniegu, deszczu czy nieczytelnego oznakowania kierujący nie będą mieli możliwości odczytania organizacji ruchu drogowego. Jest to rozwiązanie niebezpieczne i w aspekcie bezpieczeństwa ruchu drogowego należy je traktować jako długie jednoetapowe przejście dla pieszych. Pieszy przekraczając długie przejście dla pieszych narażony jest na ryzyko potrącenia na długim odcinku. Pieszy będzie potrzebował więcej czasu (dłuższa lukę czasową pomiędzy pojazdami) aby przekroczyć jezdnię. Powoduje to niepotrzebne zagrożenia niechronionych użytkowników ruchu.

Kolejnym problemem jest organizacja ruchu w miejscu środkowym. Nie zastosowano żadnych urządzeń dla osób niewidzących i niedowidzących. Istniejąca organizacja ruchu sugeruje, że przejście jest dwu etapowe. Osoba niedowidząca i niewidząca nie będzie miała szans aby ocenić, że znajduje się w obszarze chronionym i jeśli rozpocznie przechodzenie przez jezdnię będzie nadal przechodziła.

W obszarze przejścia dla pieszych zdiagnozowano występowanie lokalnego najniższego punktu niwelety(zapadnięte krawężniki). Oznacza to, że woda deszczowa będzie zbierała się na przejściu. Piesi oczekujący mogą być opryskiwani przez pojazdy przejeżdżające. W okresach mrozów miejsce w obszarze tego miejsca jest obciążone większym ryzykiem powstawania śliskości. Powstawanie obszarów oblodzenia w obszarze przejścia jest szczególnie niebezpieczne i może prowadzić do poślizgnięć i upadków pieszych co może być przyczyną urazów ciała. Dodatkowo oblodzenie w obszarze przejścia jak i przed nim znacznie wydłuży drogę hamowania pojazdów w tak newralgicznym miejscu.

Należy skrócić przejście dla pieszych poprzez realizację wyspy azylu.

Rekomenduje się aby po wybudowaniu wyspy azylu zamontowano na krawędzi wyspy płytki lub inne urządzenia z wypustkami pomagające osobom niepełnosprawnym na zorientowanie się, że mogą się zatrzymać w miejscu chronionym.

Należy zrealizować poprawne rozwiązanie wysokościowe jezdni w obszarze przejścia.
