| FORMULARZ AUDYTU BRD | | Arkusz 1 |

| METRYKA WEDŁUG INWENTARYZACJI | | | |
|---|---|---|---|
| NR PRZEJŚCIA | 2884 | | |
| ULICA | Handlowa | LICZBA PASÓW | 2 |
| SKRZYŻOWANIE ZJAZD | Lusińska | | |

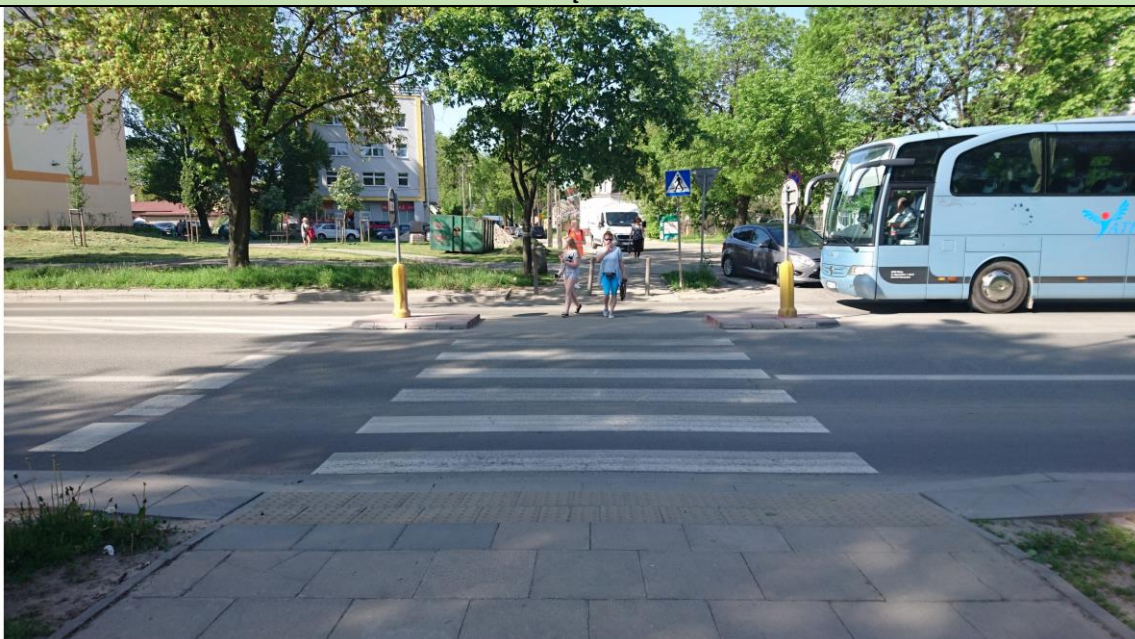
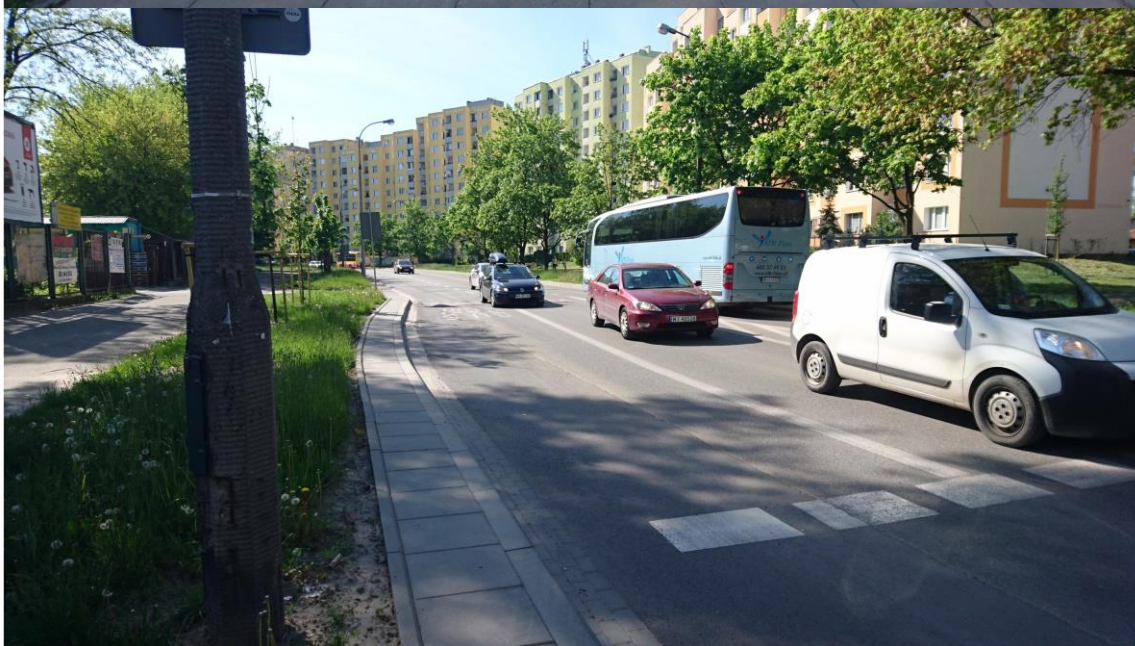
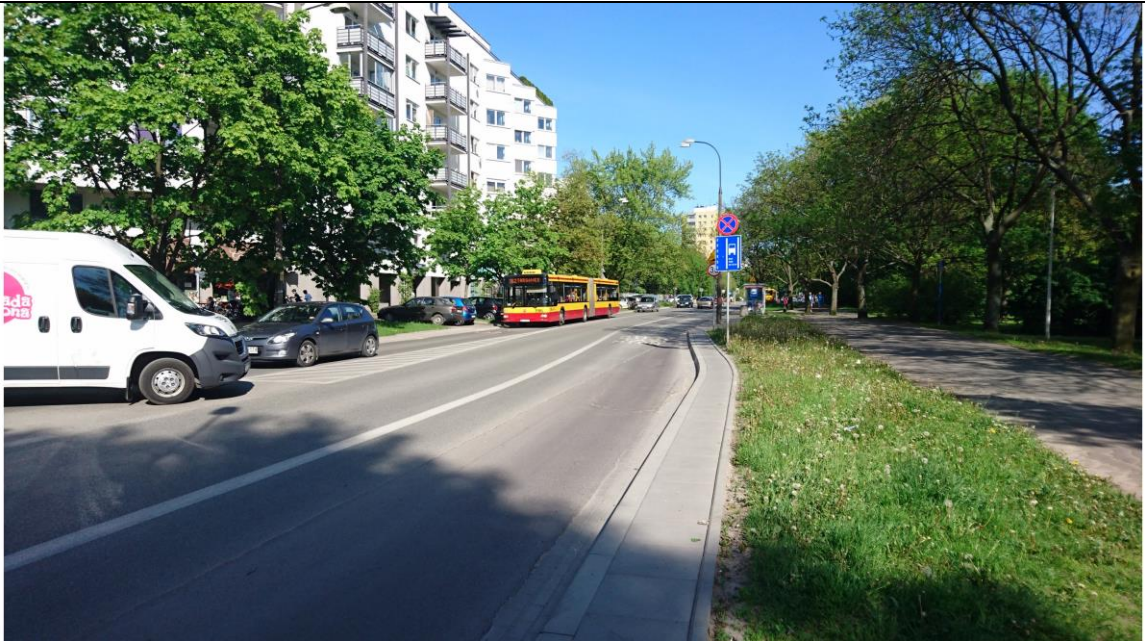
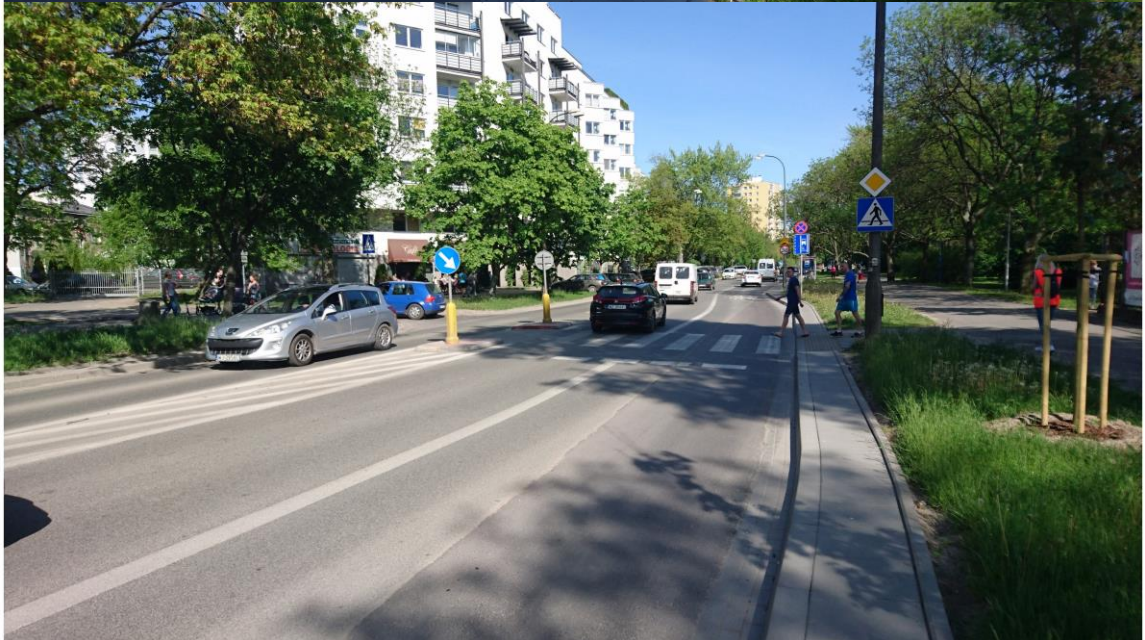
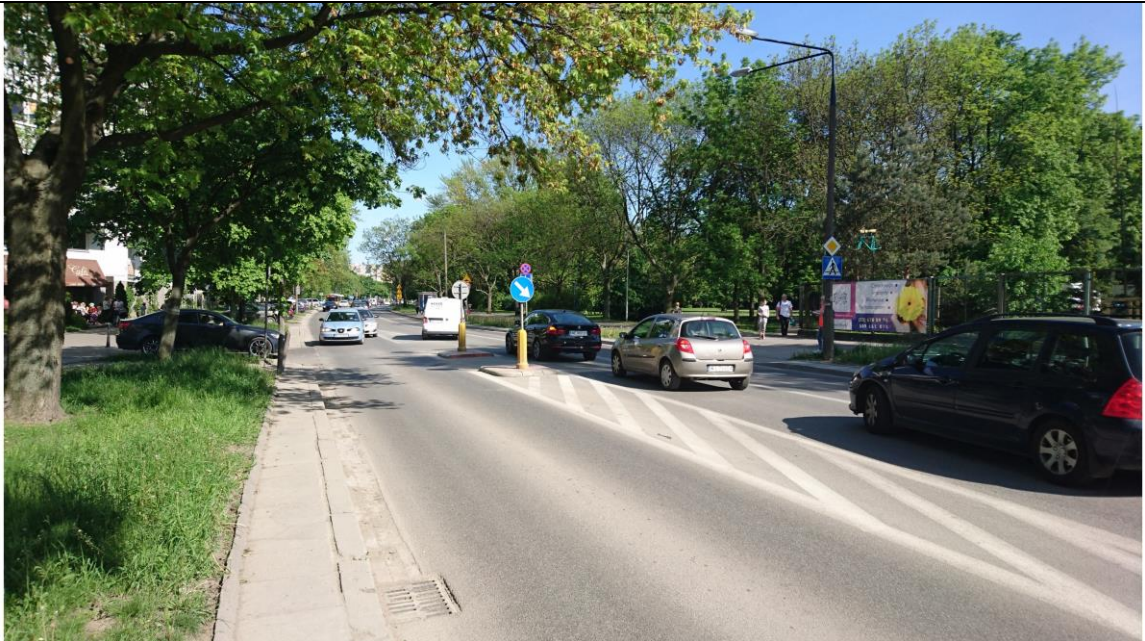
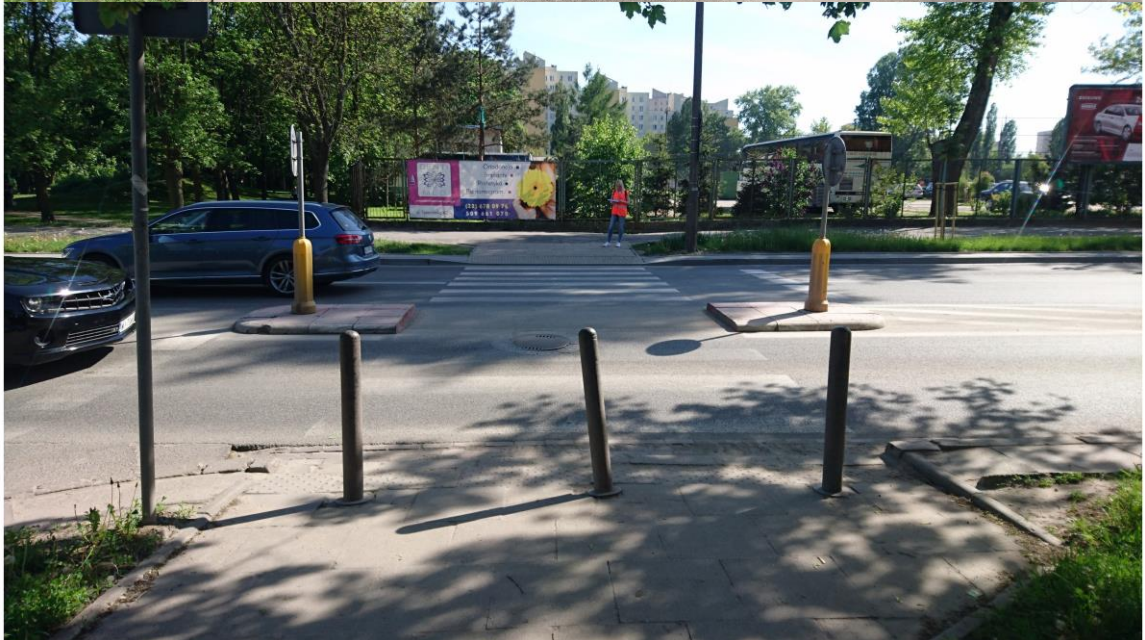
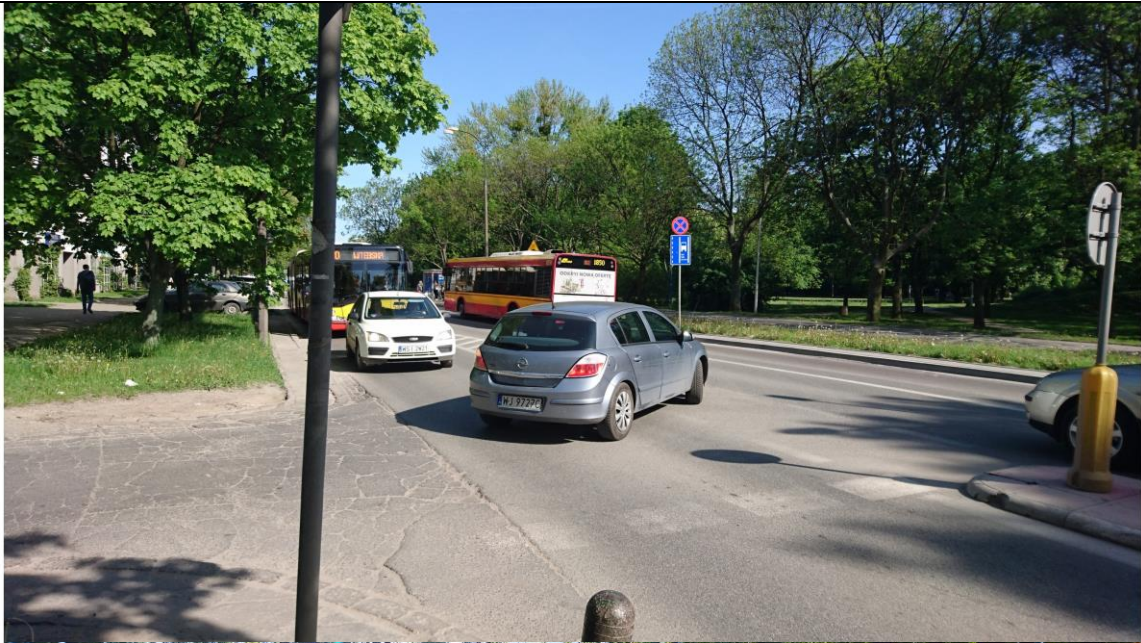
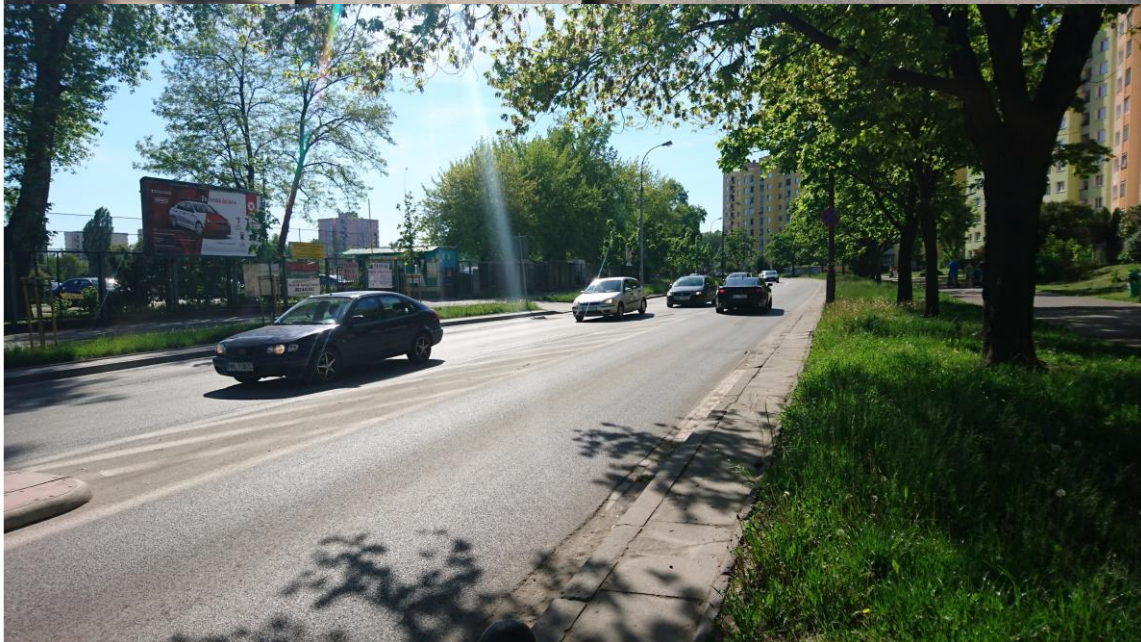
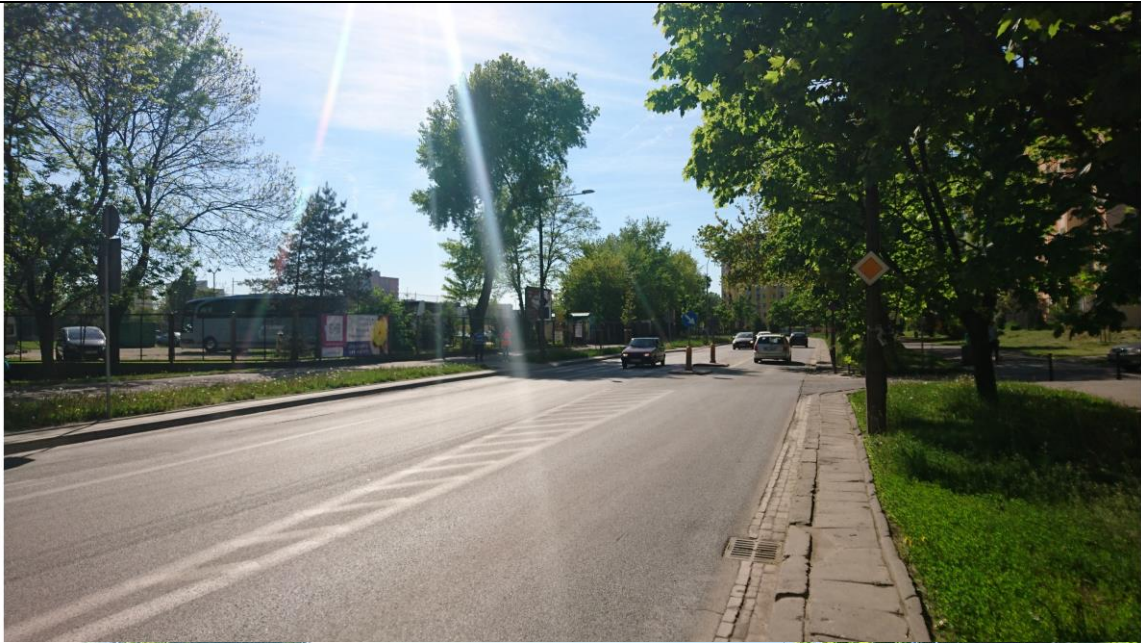
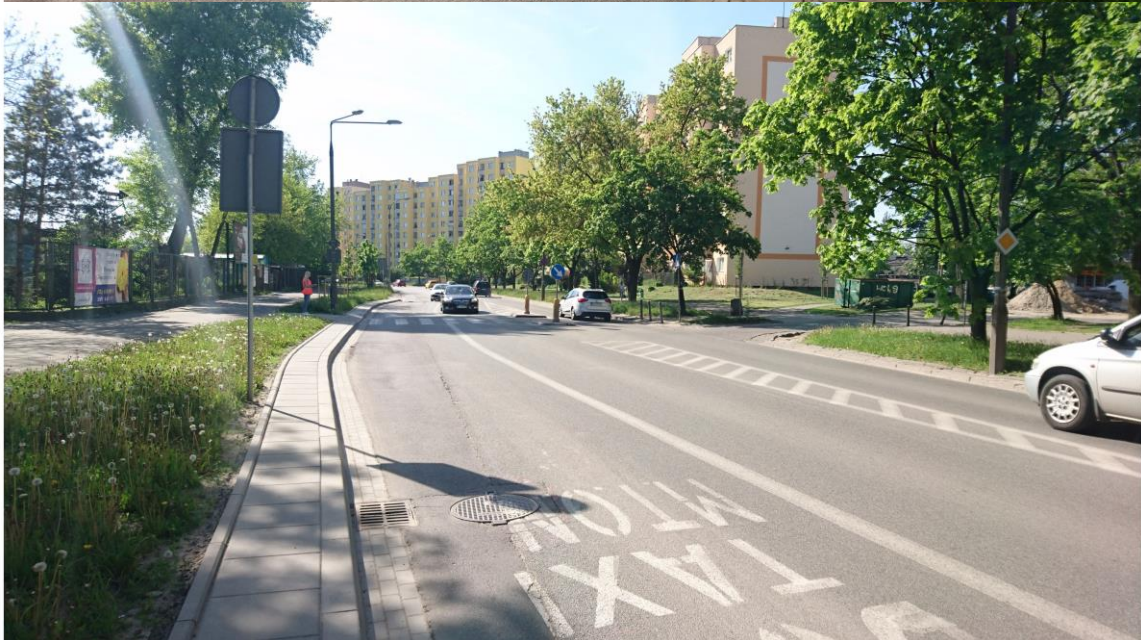
# ZDJĘCIA

| OZNAKOWANIE PIONOWE | | | | |
|---|---|---|---|--|
| Uwagi | Znak D-6 kierunek W strona prawa obrócony. | | | |

| OZNAKOWANIE POZIOME | |
|---|---|
| Stan | Zły |
