| FORMULARZ AUDYTU BRD | | Arkusz 1 |

| METRYKA WEDŁUG INWENTARYZACJI | | | |
|---|---|---|---|
| NR PRZEJŚCIA | 2885 | | |
| ULICA | Handlowa | LICZBA PASÓW | 3 |
| OPIS | przez Handlową | | |

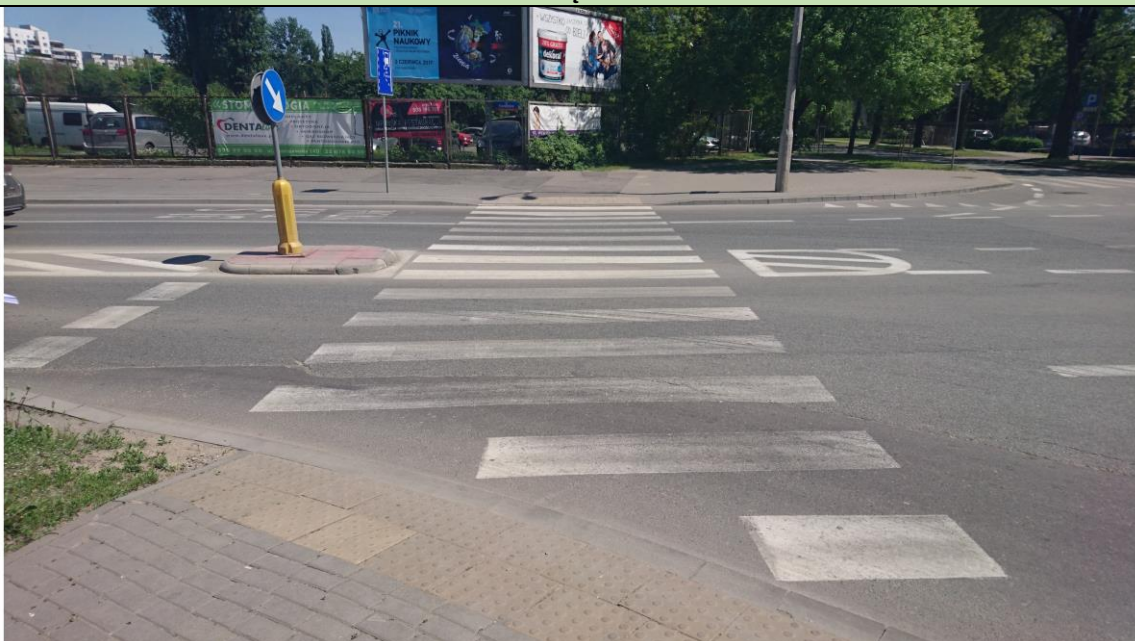
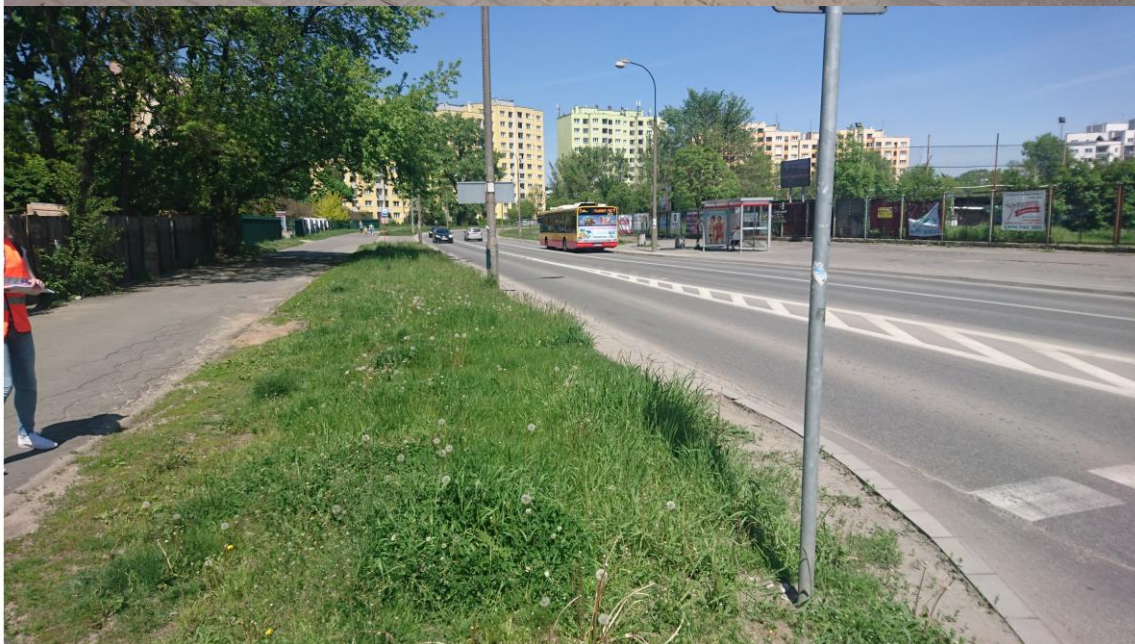
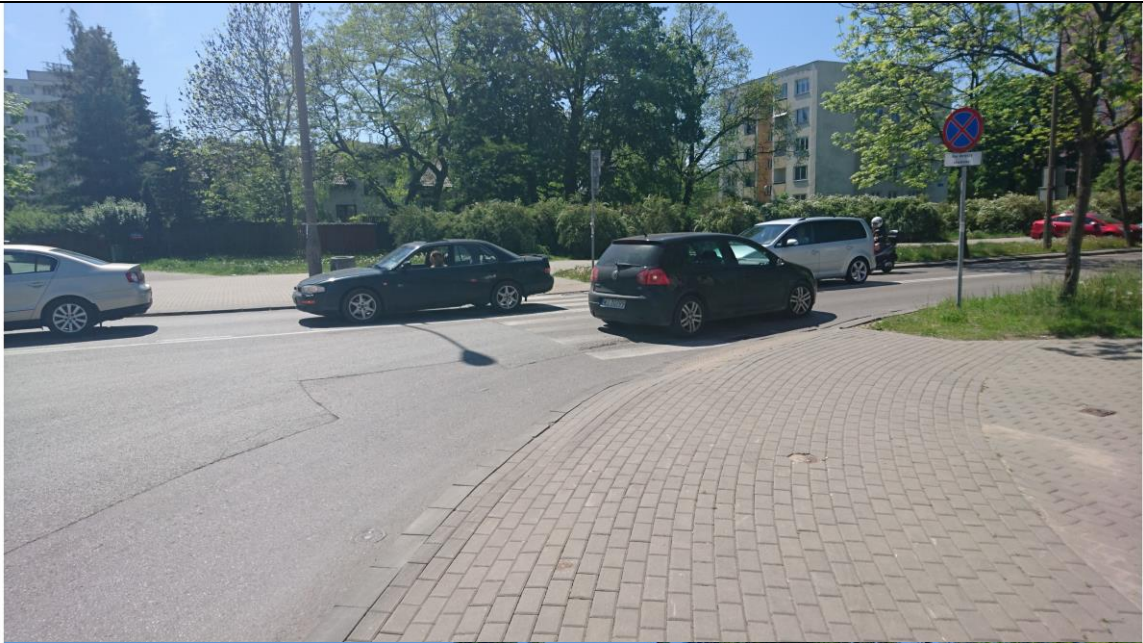
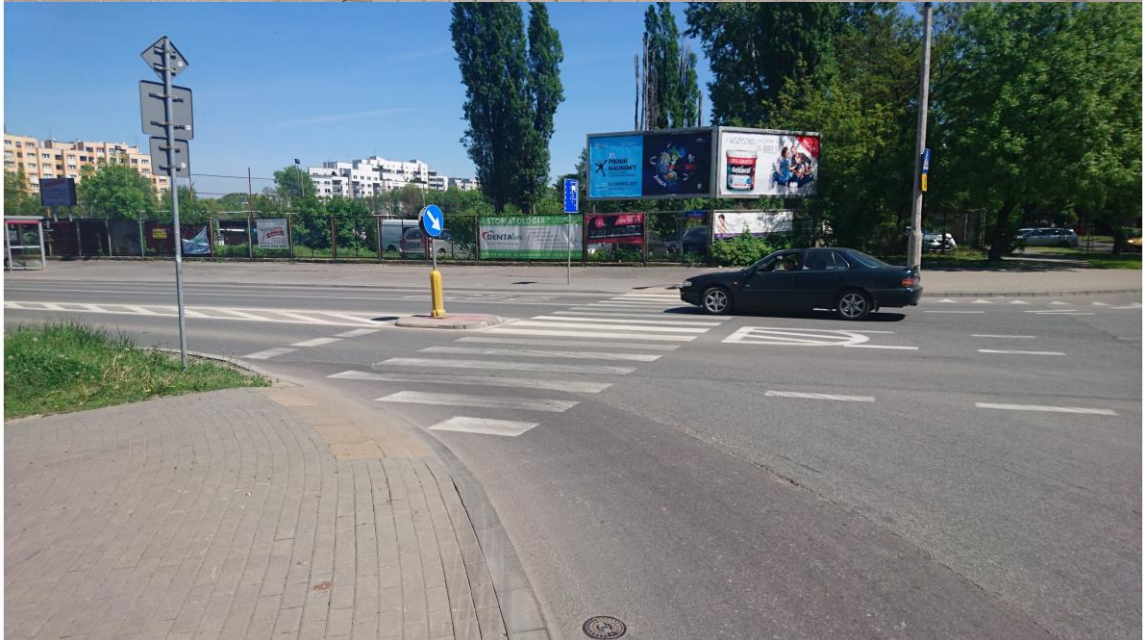
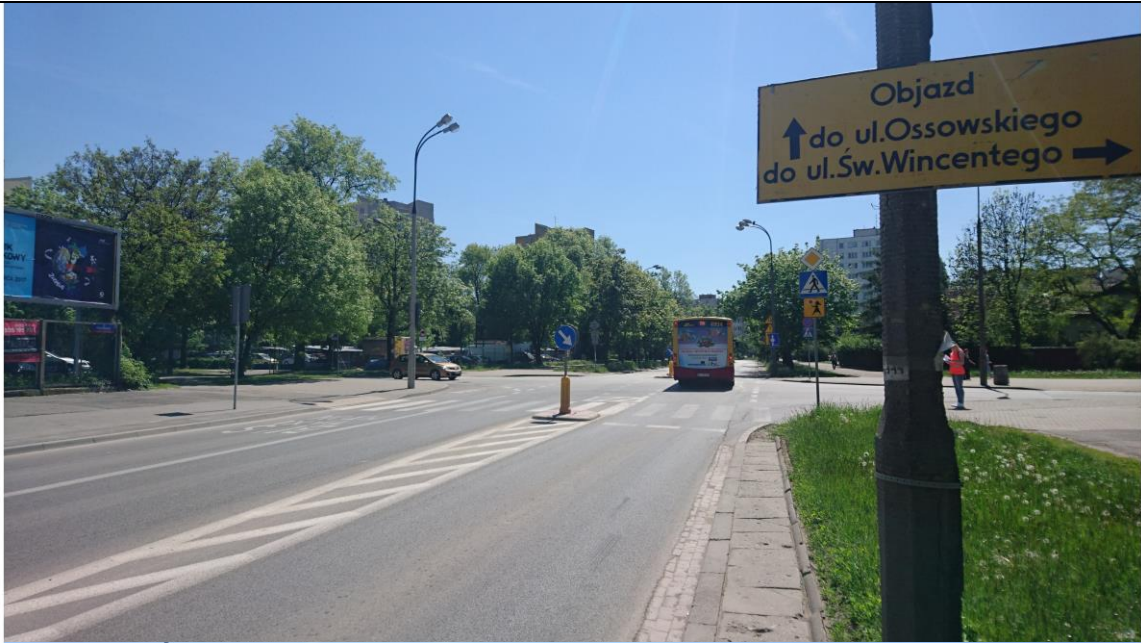
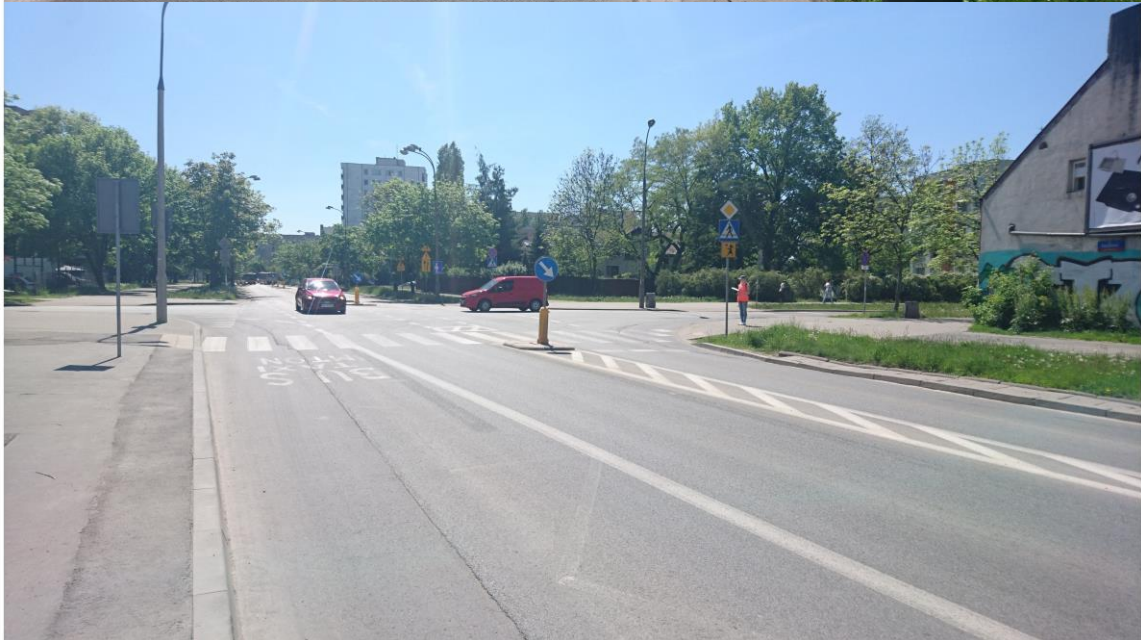
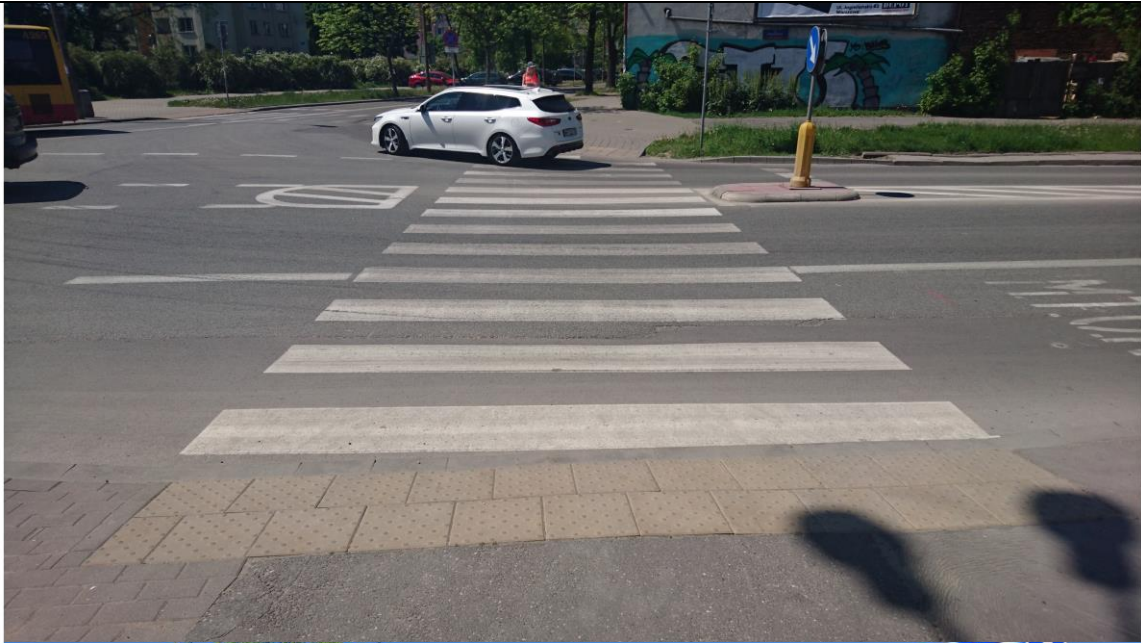
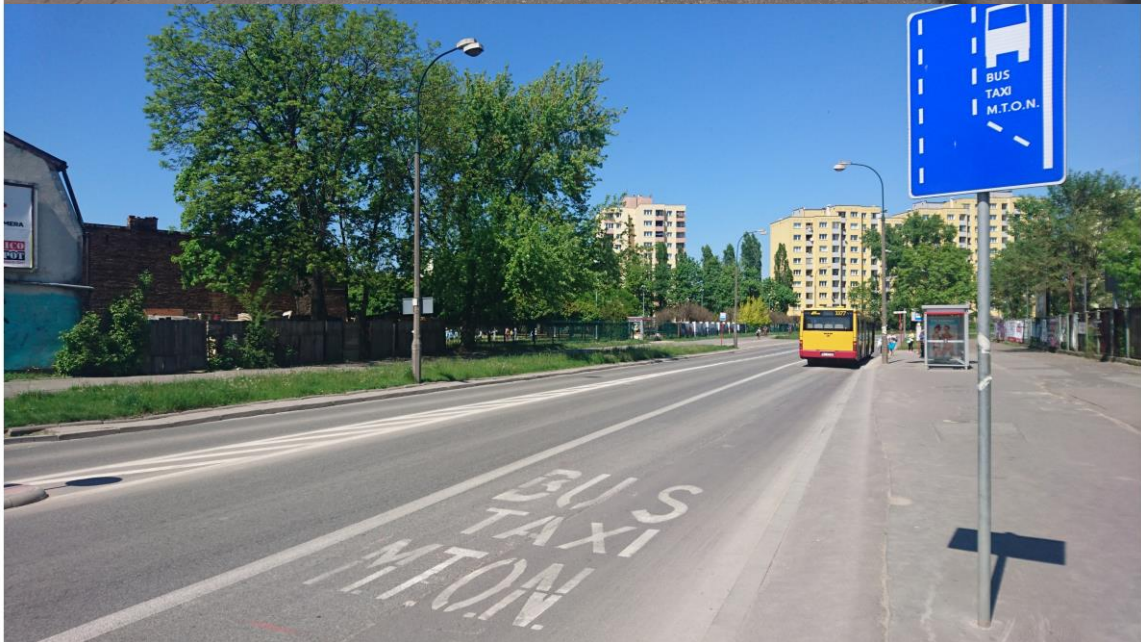
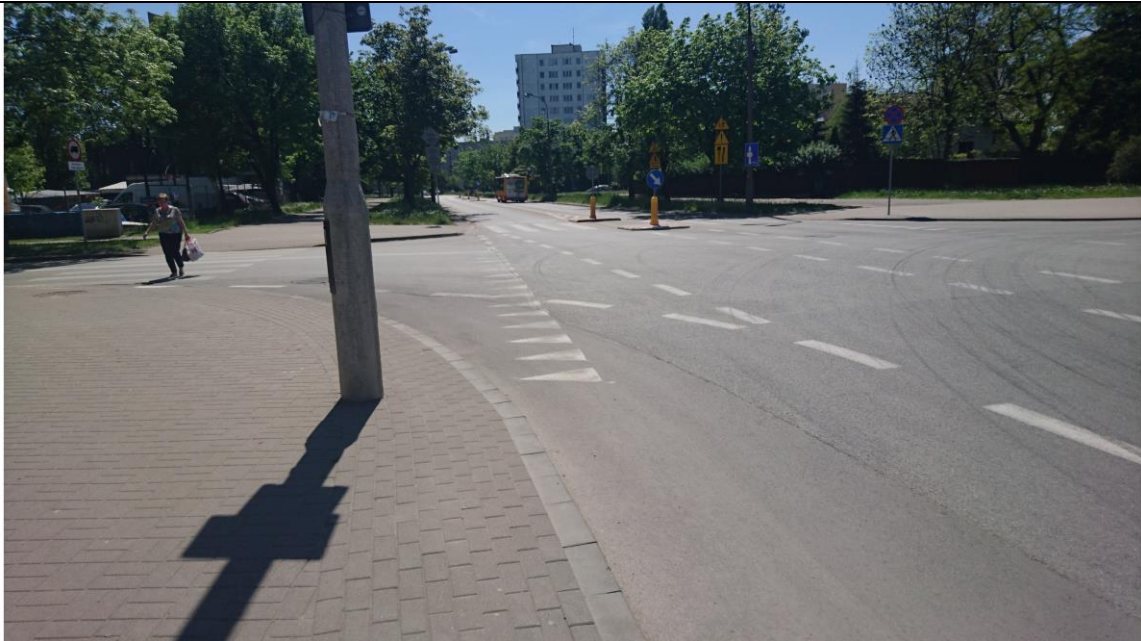
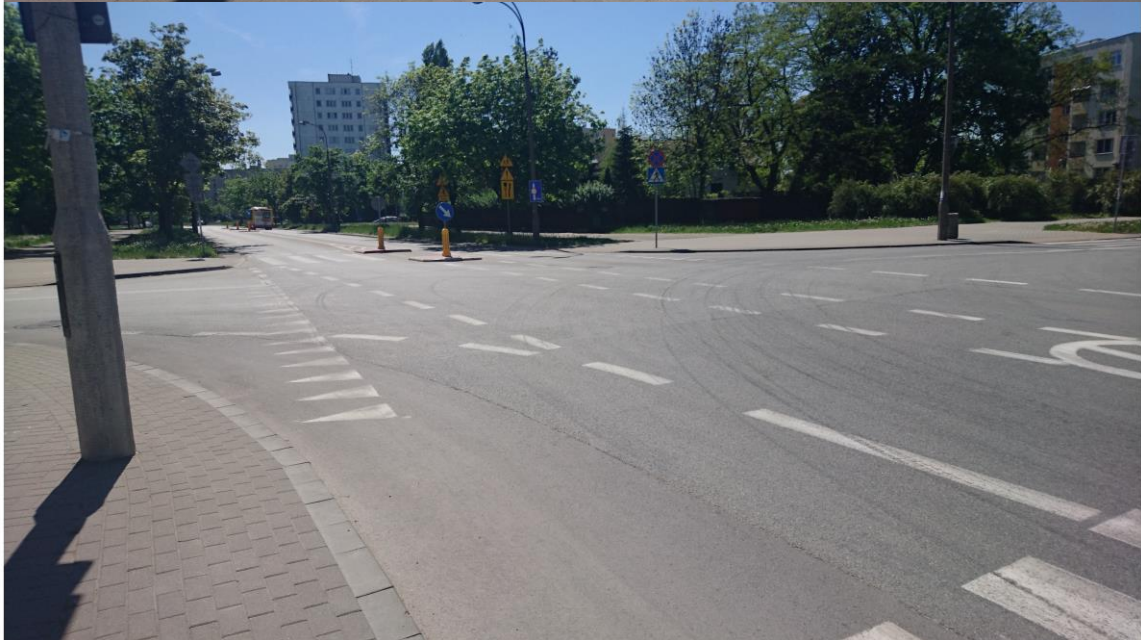
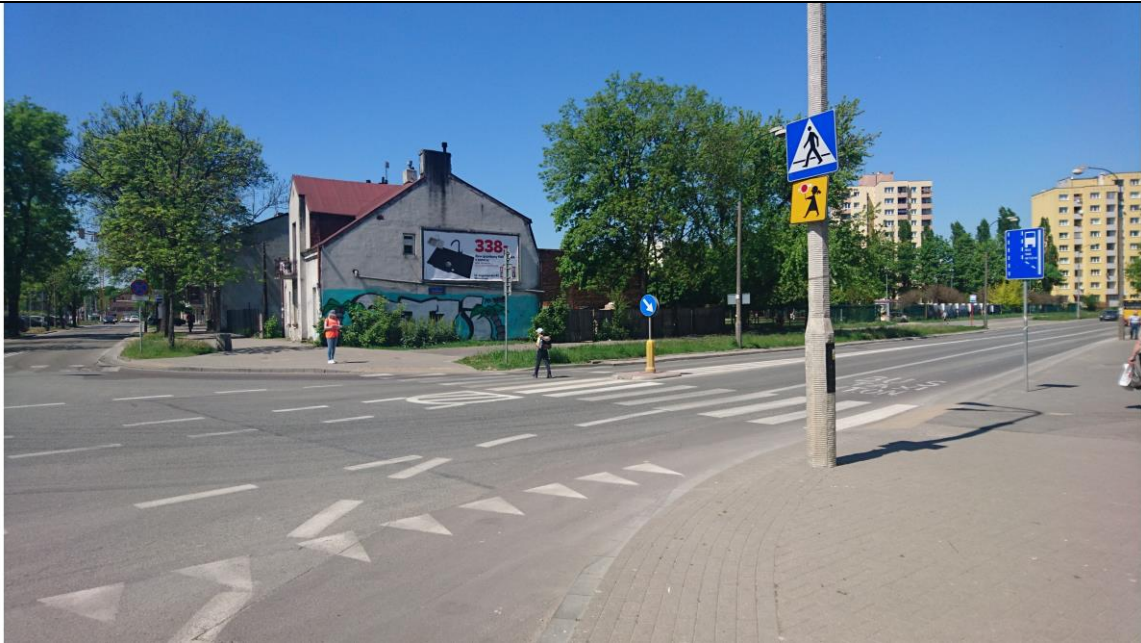
#### ZDJĘCIA

Przejście dla pieszych przez ul. Handlową przy skrzyżowaniu z ul. Kołową. Ulica Kołowa i Handlowa prowadzi dość istotne natężenie ruchu. Występuję duże natężenie ruchu na relacji północ – zachód stąd wiele pojazdów w tym pojazdy transportu publicznego skręca na tym skrzyżowaniu. Przekrój na ulicy Handlowej to trzy pasy rozdzielone małym prefabrykowanym azylem w obszarach przejść dla pieszych. Skrajny pas został zorganizowany jako buspas.

Wyspa dzieląca, na której zaplanowano wyspę azylu ma szerokość mniejszą niż 2.0 m (około 1.5 m). Wartość mniejsza niż 2.0 m sprawia, że przestrzeń dla osób z rowerami, na wózkach inwalidzkich, lub z wózkiem dziecięcym lub grupy osób będzie za mała. Istnieje ryzyko, że pojazdy będą potraçały takie osoby lub zaczepią o wystający rower. Powoduje to znaczne ryzyko dla pieszych, gdyż pieszy spodziewa się, że na wyspie azylu jest bezpieczny a tymczasem będzie zagrożony. Wyspa jest krótka, więc ochrona pieszego jest obniżona. Dodatkowo wyspa jest z jednej strony określona prefabrykatem a z drugiej jedynie oznakowaniem poziomym. Pojazdy na relacji zachód – północ wjeżdżają regularnie w strefę oczekiwania pieszych. Ocenia się, że takie rozwiązanie nie chroni pieszego. Podczas wizji lokalnej przez przejście dla pieszych, które ma długość 13.5 przechodziło dwie grupy (ok 20 osób) dzieci z opiekunami. Istniejąca organizacja i geometria ruchu jest niebezpieczna i powinna być zmieniona. Łuki skrętów na tym skrzyżowaniu są zbyt duże i mogą powodować znaczne prędkości pojazdów w obszarze przejścia.

Tarcze znaków C-9 na wyspie azylu zasłaniają pieszych. Może to powodować niebezpieczne sytuacje gdy pieszy wkracza na „zebrę” mając pierwszeństwo a kierowca go nie dostrzega.

Kolejnym problemem jest organizacja ruchu w miejscu środkowym, gdzie występuje wyspa azylu dla pieszych. Nie zastosowano żadnych urządzeń dla osób niewidzących i niedowidzących. Istniejąca organizacja ruchu sugeruje, że przejście jest dwu etapowe. Osoba niedowidząca i niewidząca nie będzie miała szans aby ocenić, że znajduje się w obszarze chronionym i jeśli rozpocznie przechodzenie przez jezdnie będzie nadal przechodziła.

Należy zastosować szerszą, dłuższą wysoką z oby stron wyspę azylu lub/i instalację sygnalizacji świetlnej. Należy też rozważyć zastosowanie innego typu skrzyżowania.

Należy podnieść znaki ponad sylwetkę pieszego lub zastosować niskie znaki C-9.

Rekomenduje się aby w przestrzeni gdzie przygotowano wyspę azylu zamontowano na krawędzi wyspy płytki lub inne urządzenia z wypustkami pomagające osobom niepełnosprawnym na zorientowanie się, że mogą się zatrzymać w miejscu chronionym.
