| FORMULARZ AUDYTU BRD | | Arkusz 1 |

| METRYKA WEDŁUG INWENTARYZACJI | | | |
|---|---|---|---|
| NR PRZEJŚCIA | 2897 | | |
| ULICA | Michała Ossowskiego | LICZBA PASÓW | 2 |
| OPIS | przez Ossowskiego | | |

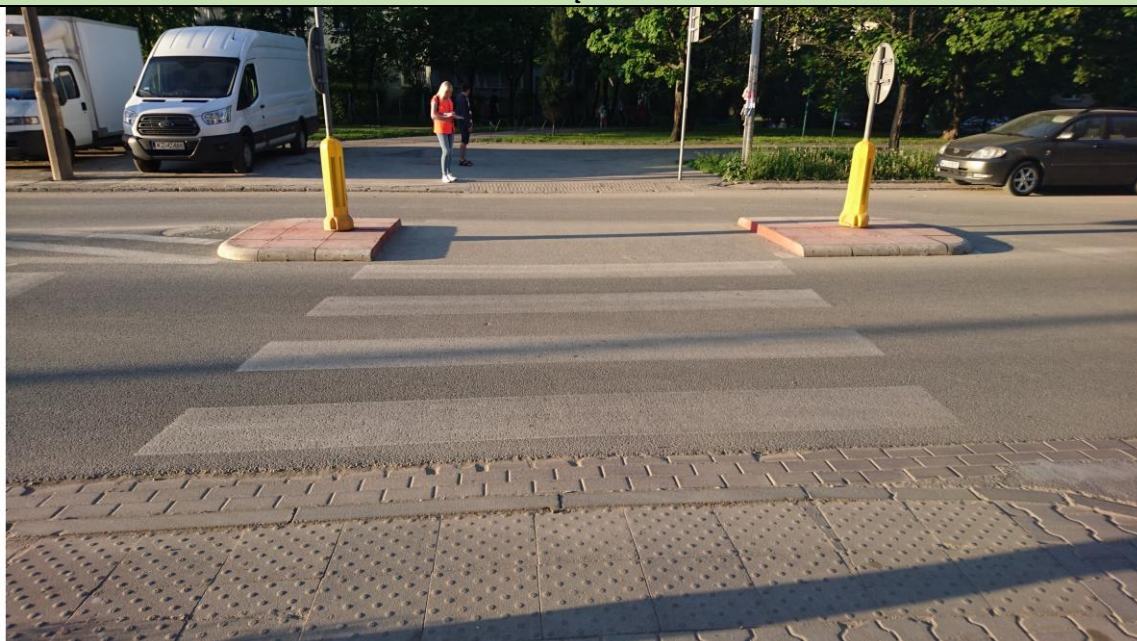
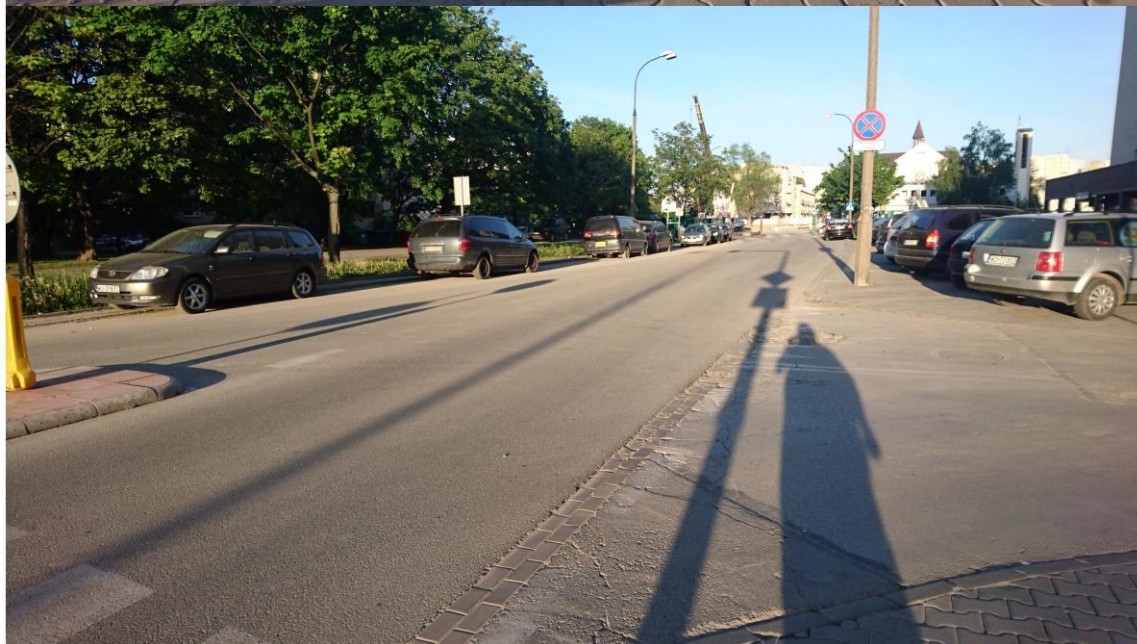
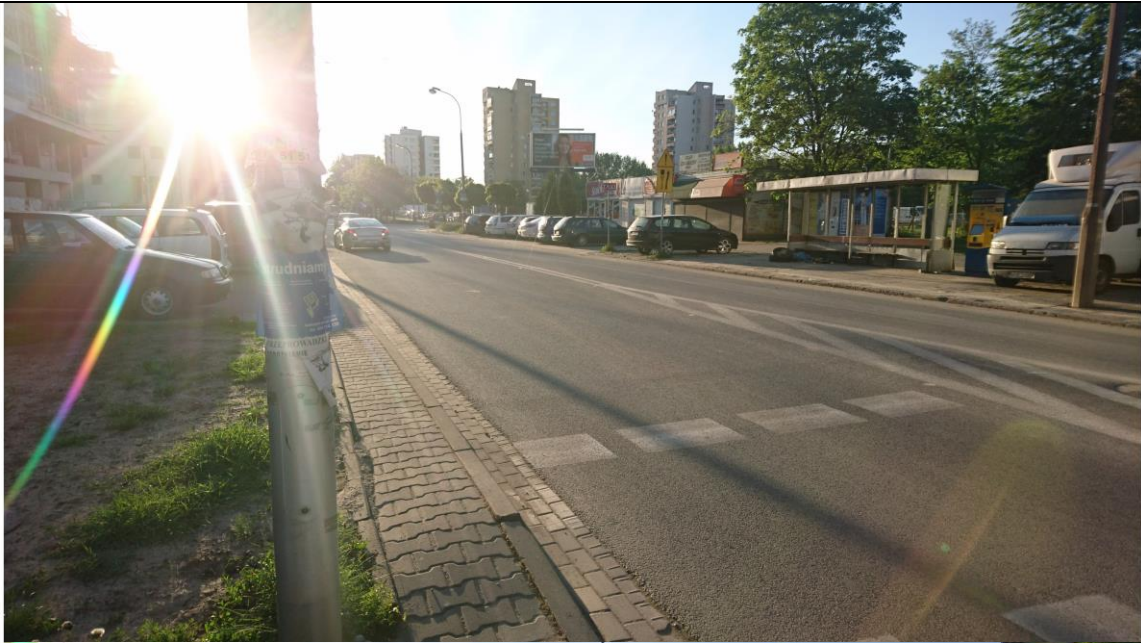
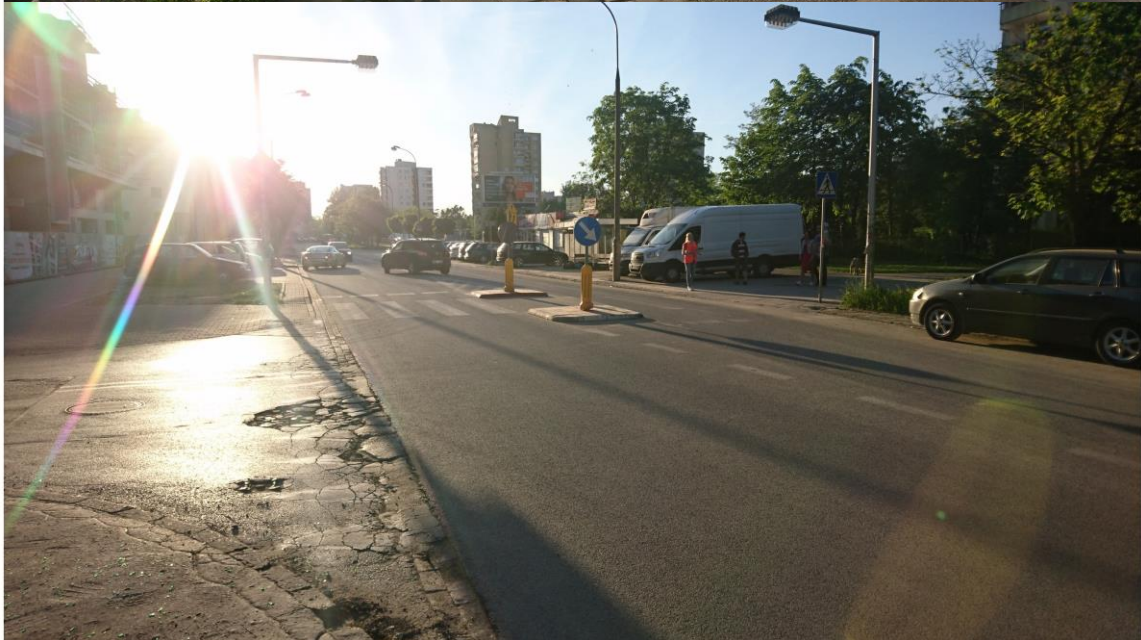
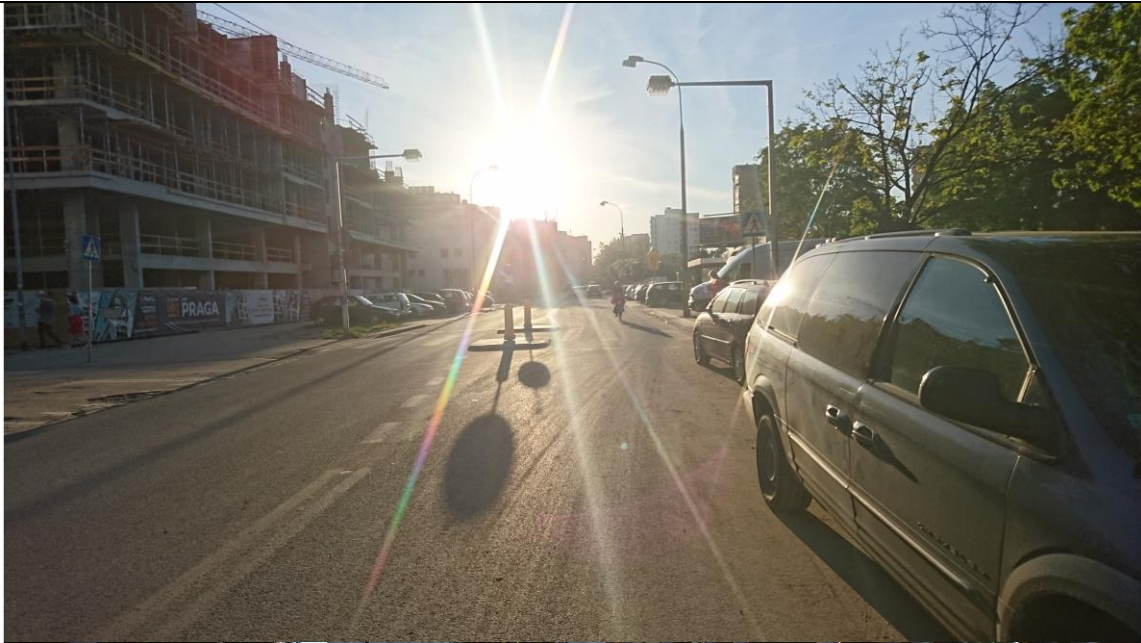
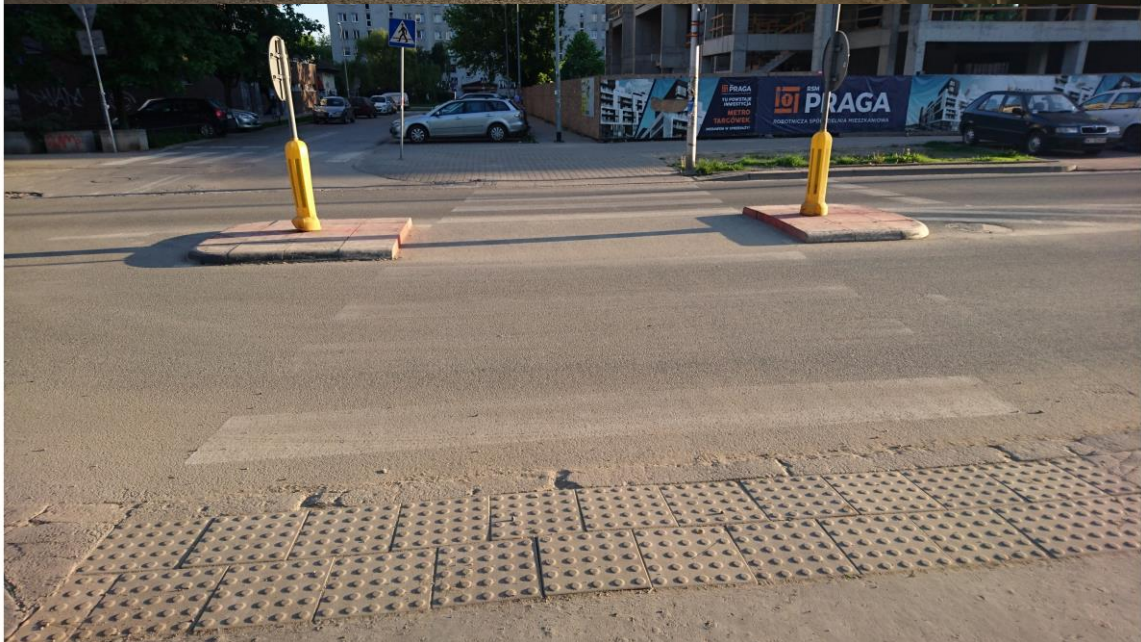
# ZDJĘCIA

| OZNAKOWANIE POZIOME | |
|---|---|
| Stan | Zły |

| <p>Przeście dla pieszych przez ul. Ossowskiego przy skrzyżowaniu z ulicą osiedlową. Przeście dla pieszych w ciągu nadrzędnym. Przeście dla pieszych wyposażone jest w wyspę azylu - prefabrykowaną. Największym problemem w obszarze tego prześcia dla pieszych jest ograniczona widoczność z powodu zaparkowanych pojazdów z każdej strony. Największym problemem okazały się pojazdy zaparkowane na jezdni przed prześciem dla pieszych od strony wschodniej. Pomierzona widoczność kierujący – pieszy wynosiła 15 m. Jest to wartość ok 4-krotnie za mała. Ograniczenia widoczności mogą powodować bardzo groźne w skutkach sytuacje na drodze. Kierujący zbliżający się do prześcia dla pieszych muszą mieć możliwość dostrzegania pieszych zbliżających się do prześcia i jednocześnie piesi muszą mieć możliwość obserwacji potoków ruchu. Kierowca oraz pieszy mają swoje prawa i obowiązki. Kierowca powinien dostosować swą prędkość aby zatrzymać się w przypadku gdy pieszy wkroczy na przeście dla pieszych. Pieszy natomiast powinien upewnić się, że może przekraczać przeście dla pieszych. W sytuacji gdy występują ograniczenia widoczności kierowca i pieszy nie są w stanie zrealizować swoich obowiązków w zakresie dostosowania dynamiki ruchu i upewnienia się co do możliwości dalszego przemieszczania. Pieszy widząc przeście dla pieszych ma wrażenie, że jest bezpieczny i często wkracza na jezdnię natomiast kierujący nie mając szans na dostrzeżenie pieszych z odpowiednim wyprzedzeniem. Użytkownicy są zaskakiwani i może okazać się, że ich prędkość jest zbyt duża aby bezpiecznie zatrzymać pojazd.</p> <p>Należy wzmocnić nadzór nad nieprawidłowym parkowaniem oraz zastosować fizyczne środki uniemożliwiające parkowanie w bliskości prześcia dla pieszych.</p> <p>Tarcze znaków C-9 na wyspie azylu zasłaniają pieszych. Może to powodować niebezpieczne sytuacje gdy pieszy wkracza na „zebrę” mając pierwszeństwo a kierowca go nie dostrzega.</p> <p>Należy podnieść znaki C-9 ponad sylwetkę pieszego lub zastosować niskie znaki C-9.</p> <p>Kolejnym problemem jest organizacja ruchu w miejscu środkowym, gdzie występuje wyspa azylu dla pieszych. Nie zastosowano żadnych urządzeń dla osób niewidzących i niedowidzących. Istniejąca organizacja ruchu sugeruje, że przeście jest dwu etapowe. Osoba niedowidząca i niewidząca nie będzie miała szans aby ocenić, że znajduje się w obszarze chronionym i jeśli rozpocznie przechodzenie przez jezdnię będzie nadal przechodziła.</p> <p>Rekomenduje się aby w przestrzeni gdzie przygotowano wyspę azylu zamontowano na krawędzi wyspy płytki lub inne urządzenia z wypustkami pomagające osobom niepełnosprawnym na zorientowanie się, że mogą się zatrzymać w miejscu chronionym.</p> <p>Oznakowanie poziome jest wytarte. Brak czytelnego oznakowania poziomego obniży dostrzegalność prześcia dla pieszych i kierujący mogą nie zachować szczególnej ostrożności w tym obszarze.</p> <p>Należy odnowić oznakowanie poziome</p> | |
