FORMULARZ AUDYTU BRD		Arkusz 1
Audytor	Marcin Budzyński	
Data, Godzina	18.07.2020 13:12	
Pogoda	Słonecznie

METRYKA WEDŁUG INWENTARYZACJI			
NR PRZEJŚCIA	3117		
DZIELNICA	Wesoła	KATEGORIA	powiatowa
ULICA	Wspólna	LICZBA PASÓW	2
SKRZYŻOWANIE ZJAZD	Wspólna 4		
OPIS	przez Wspólną

<b>FORMULARZ AUDYTU BRD</b>		Arkusz 2
NR PRZEJŚCIA	<b>3117</b>

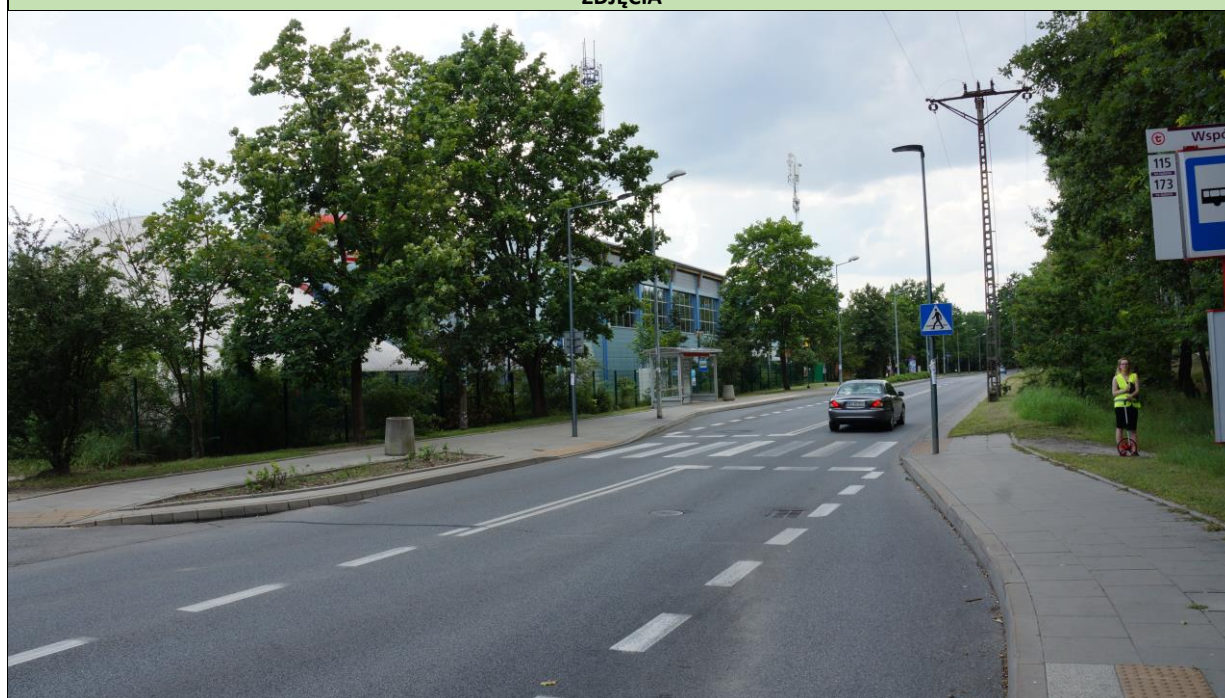
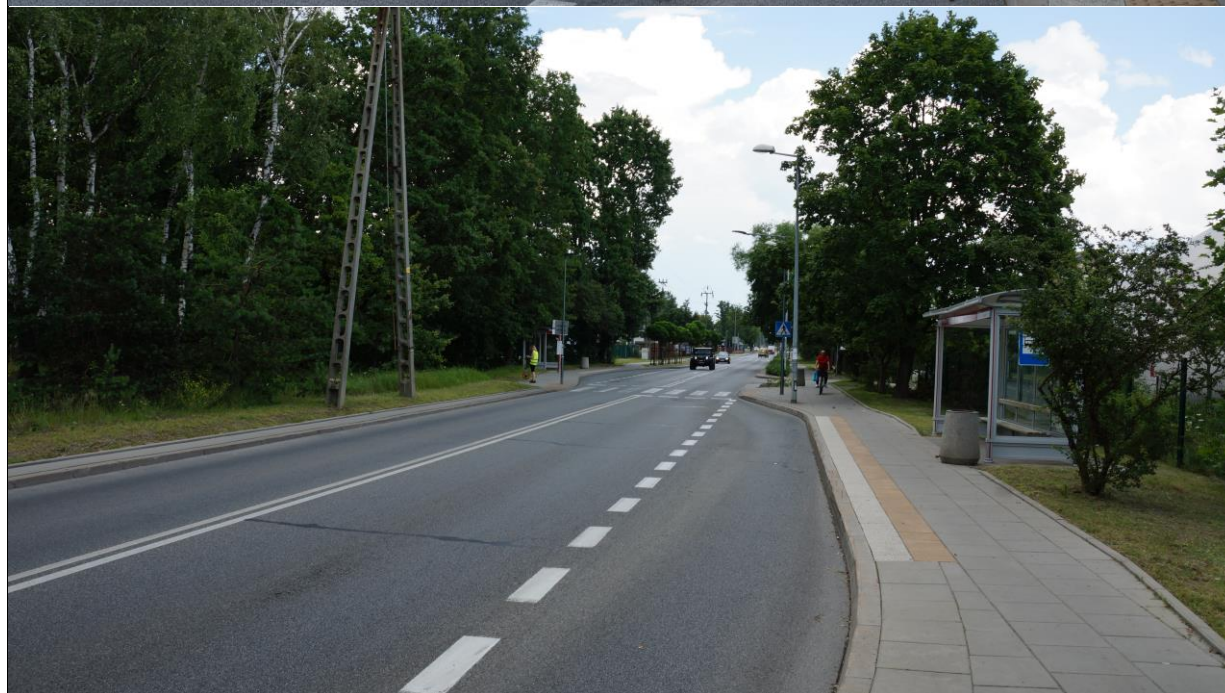
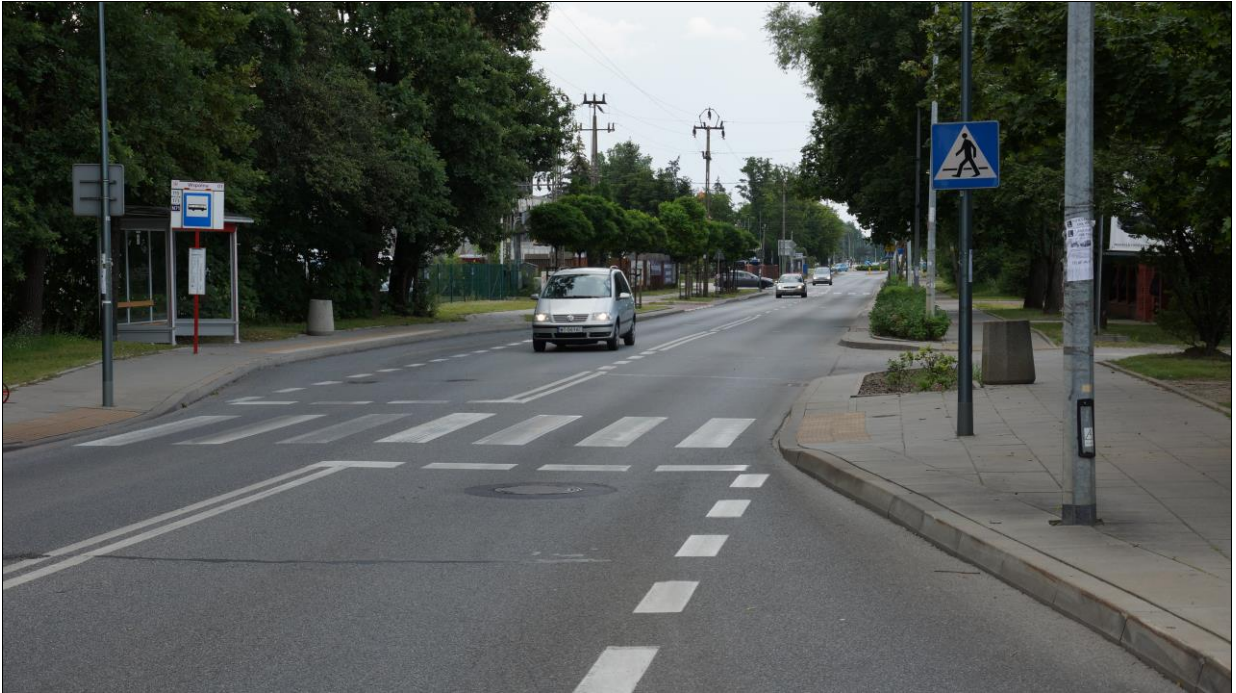
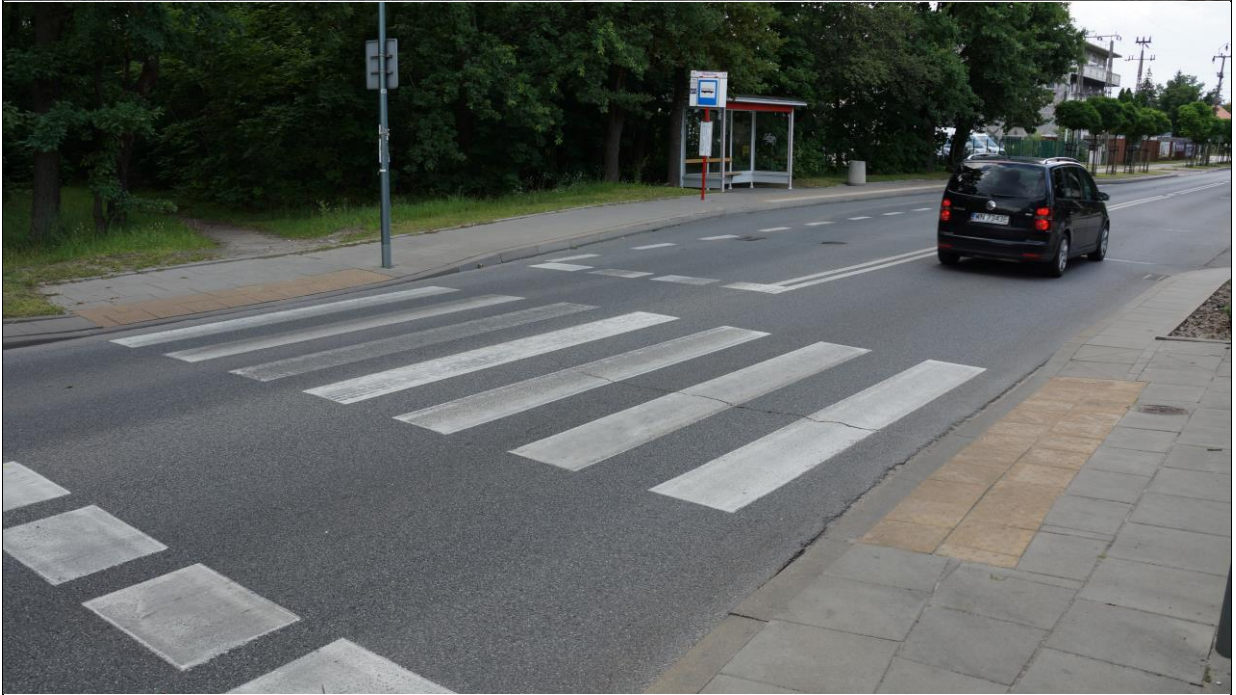
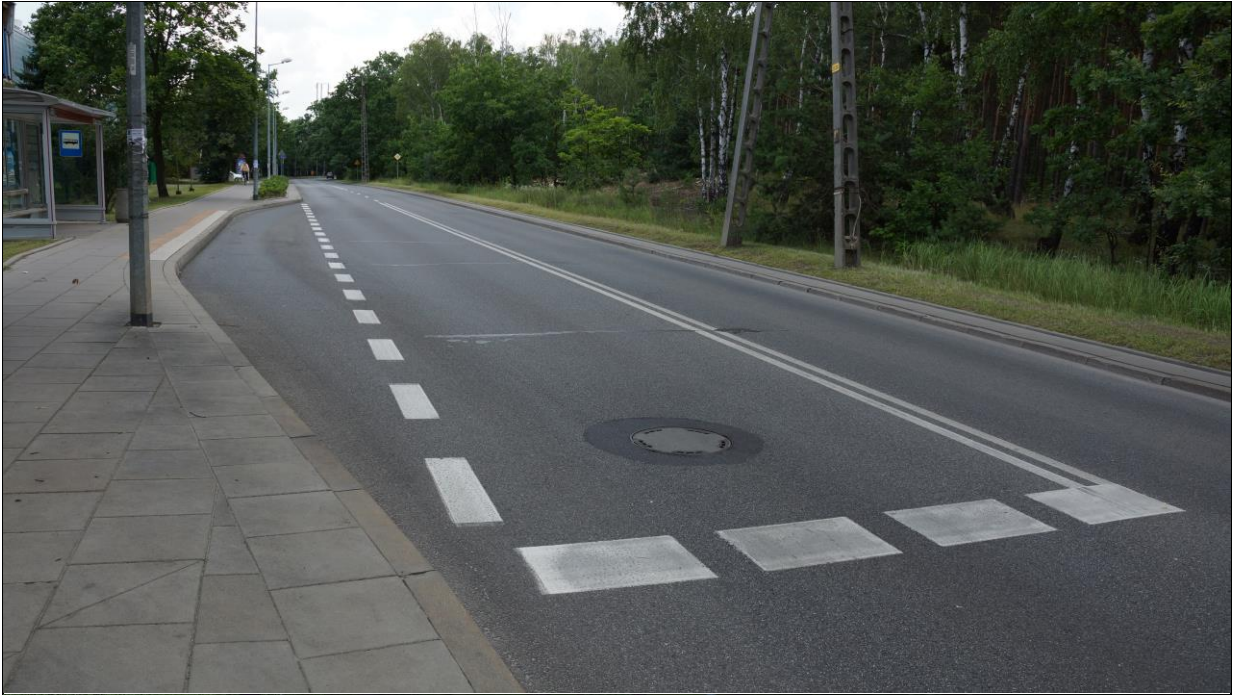
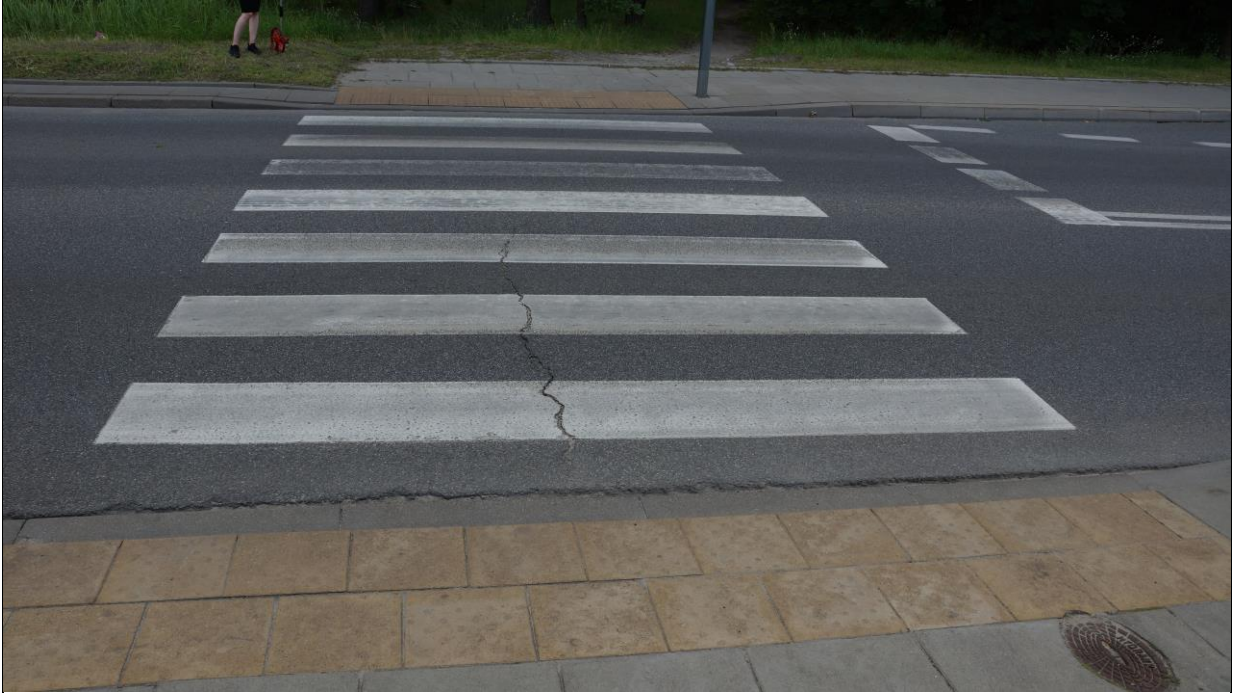
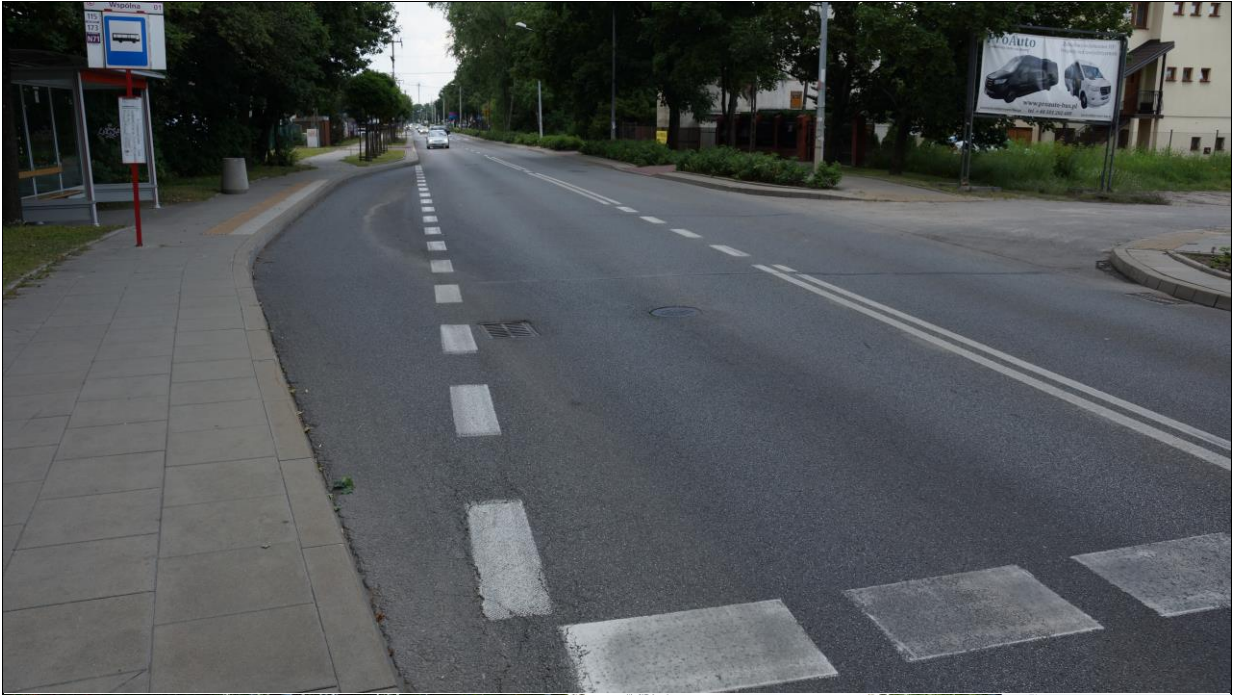
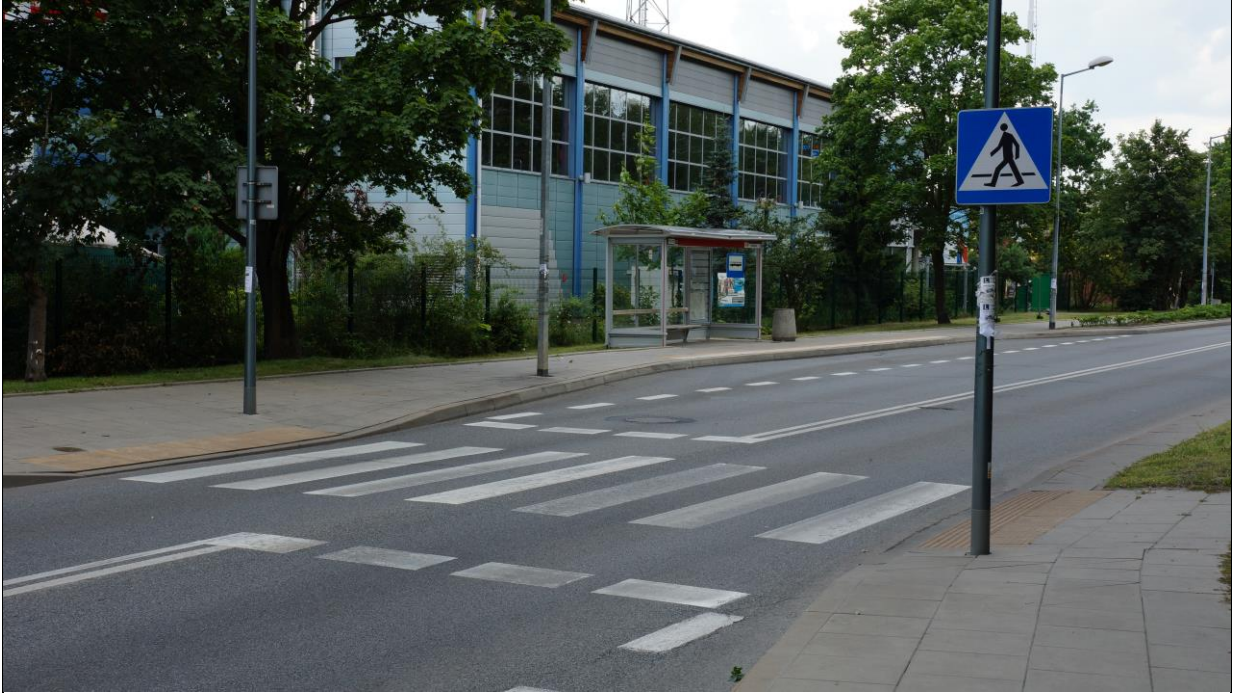
ZDJĘCIA

Przejście przez jezdnię, poza skrzyżowaniami.

Wysoka prędkość w rejonie przejścia. Brak jakichkolwiek elementów uspokojenia ruchu, sprzyjają wysokiej prędkości. Wiąże się to z ryzykiem najechania na pieszego i dużą ciężkością wypadków. Pieszy przy wysokiej prędkości pojazdów może niewłaściwie ocenić odległość i wejść na przejście, a jednocześnie kierowca może nie zdążyć wyhamować przed pieszym.

Ograniczenia widoczności przez lokalizację przystanków autobusowych. Przejście poprowadzone pomiędzy zatokami autobusowymi zlokalizowanymi przed przejściem. Autobus stojący na przystanku, mimo zatoki, będzie ograniczał widoczność na przejściu. Ograniczenia widoczności mogą powodować bardzo groźne w skutkach sytuacje na drodze. Kierujący zbliżający się do przejścia muszą mieć możliwość dostrzegania pieszych zbliżających się do przejścia i jednocześnie piesi muszą mieć możliwość obserwacji potoków ruchu. Kierowca powinien dostosować swą prędkość, aby zatrzymać się w przypadku, gdy pieszy wkroczy na przejście dla pieszych. Pieszy natomiast powinien upewnić się, że może przekraczać przejścia dla pieszych. W sytuacji, gdy występują ograniczenia widoczności przez autobus stojący blisko przejścia, kierowca i pieszy nie są w stanie dostosować dynamiki ruchu i upewnić się co do możliwości dalszego przemieszczania. Pieszy widząc przejście dla pieszych ma wrażenie, że jest bezpieczny i często wkracza na jezdnię, natomiast kierujący nie mając szans na dostrzeżenie pieszych z odpowiednim wyprzedzeniem, są zaskakiwani i może okazać się, że ich prędkość jest zbyt duża aby bezpiecznie zatrzymać pojazd.

Zastosować elementy uspokojenia ruchu, np. wyspę azylu dla pieszych.

Zmienić lokalizację przystanków autobusowych lub zmienić lokalizację przejścia dla pieszych.
