FORMULARZ AUDYTU BRD		Arkusz 1
Audytor	Artur Ryś	
Data, Godzina	20.07.2020 12:45	
Pogoda	Zachmurzenie: Częściowe

METRYKA WEDŁUG INWENTARYZACJI			
NR PRZEJŚCIA	3177		
DZIELNICA	Wesoła	KATEGORIA	gminna
ULICA	Jana Pawła II	LICZBA PASÓW	2
SKRZYŻOWANIE ZJAZD	Graniczna		
OPIS	rondo, przez Torfową

<b>FORMULARZ AUDYTU BRD</b>		Arkusz 2
NR PRZEJŚCIA	<b>3177</b>

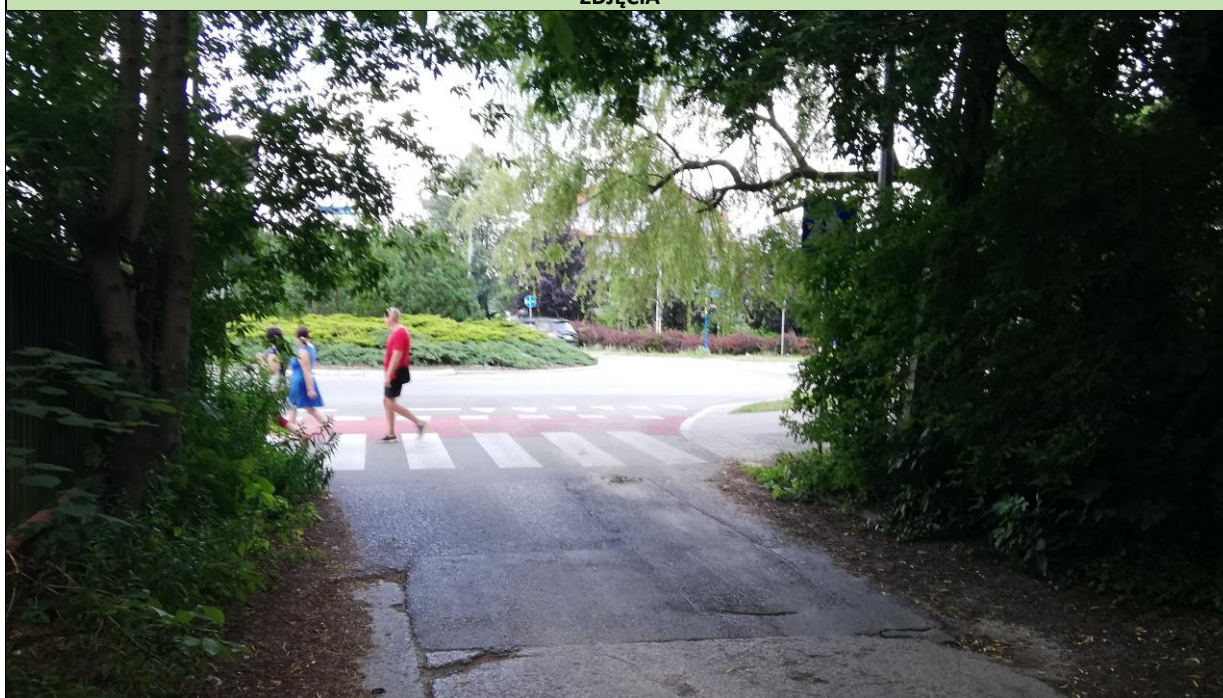
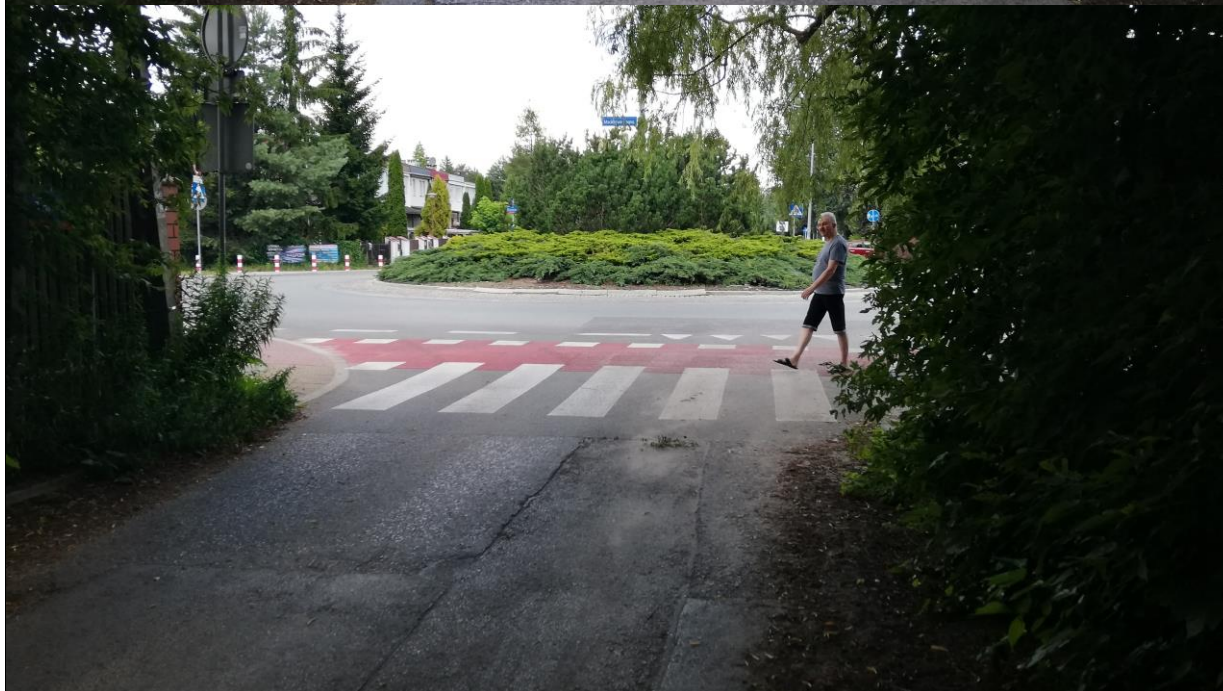
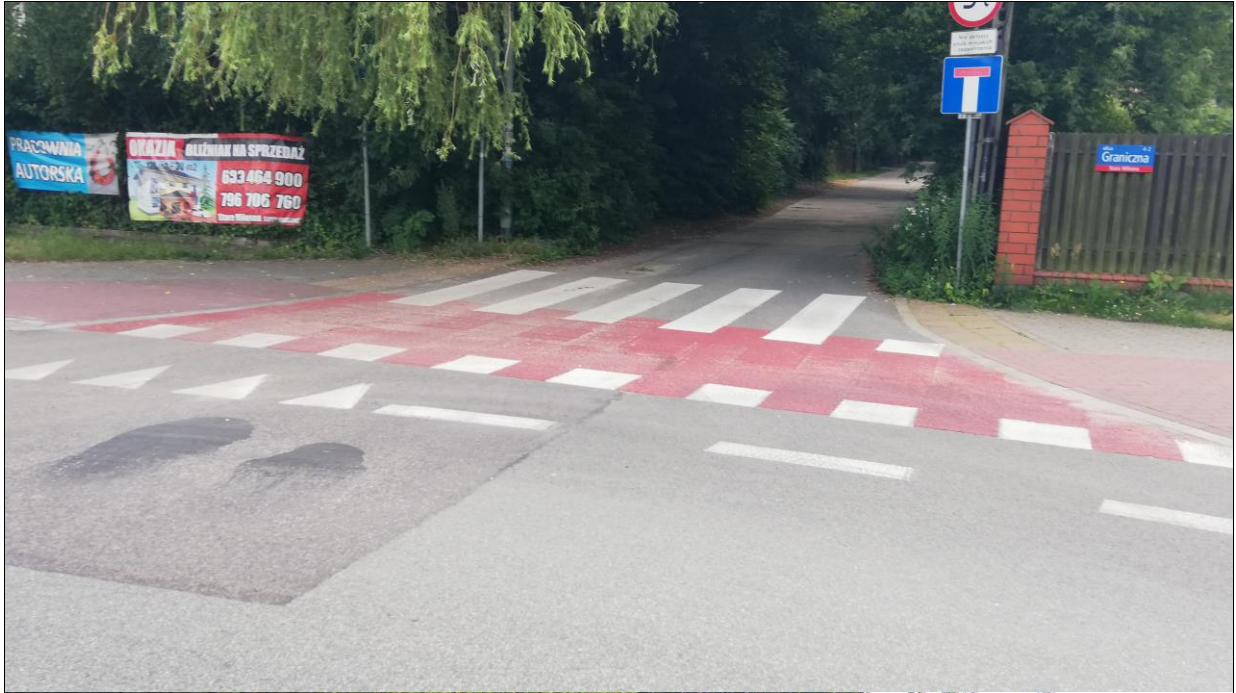
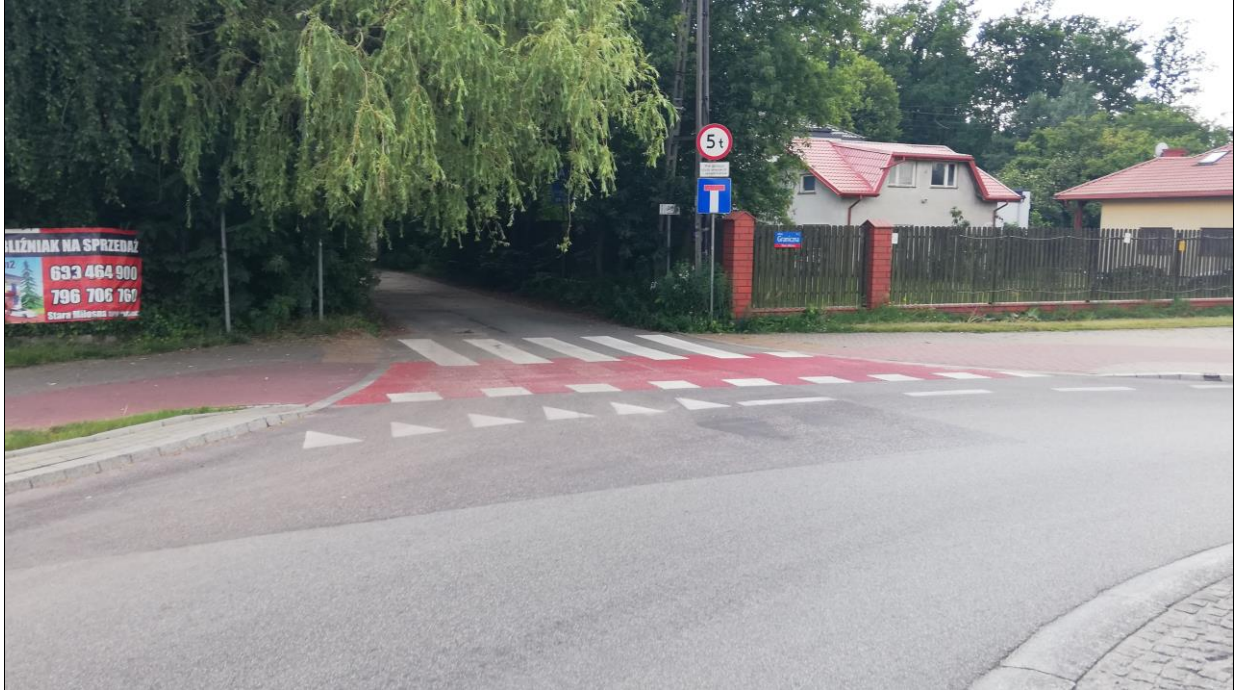
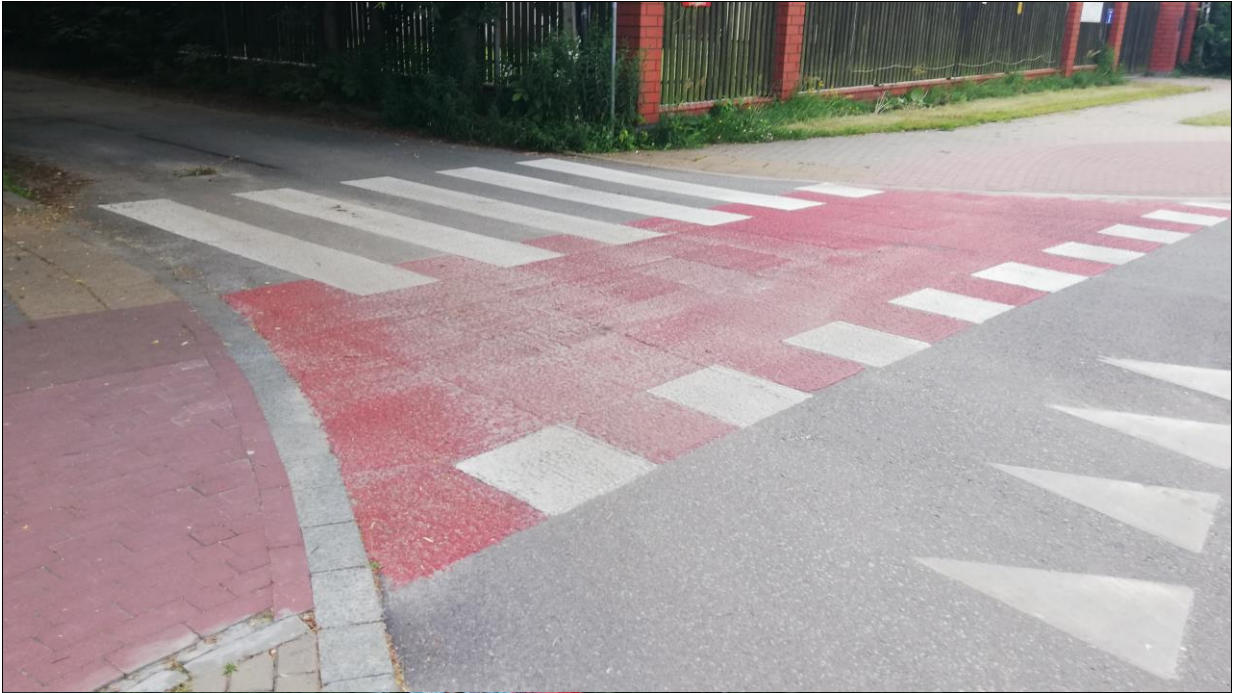
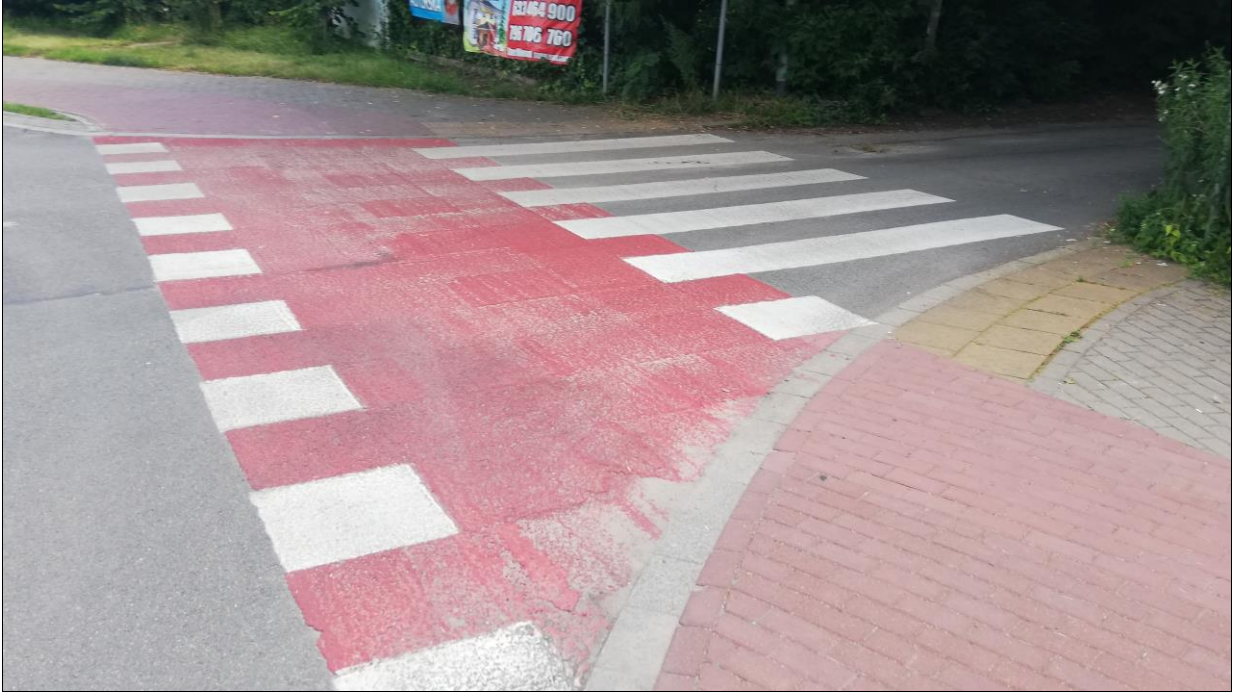
ZDJĘCIA

Przeście zlokalizowane przez jednopasowy wlot i jednopasowy wylot małego ronda, z ulicą lokalną. Problemem przejścia jest przede wszystkim brak konsekwencji rozwiązań w stosunku do przejść sąsiednich, polegający na wyznaczeniu go bez wyspy środkowej kanalizującej wlot do ronda i stanowiącej jednocześnie azyl na przejściu dla pieszych. Brak kanalizacji wlotu może prowadzić do dość dowolnego dobierania trajektorii ruchu pojazdów na wlocie, jak również do wykonywania tych manewrów przy zwiększonej prędkości, co niesie ze sobą znaczne ryzyko w miejscu dedykowanym pieszym. Innym problemem przejścia są ograniczenia widoczności spowodowane bliskością ogrodzeń przyległych posesji i drzew. Ograniczenia widoczności uniemożliwiają przed przejściem ocenę możliwości wejścia na jezdnię i potencjalnie mogą być powodem wkroczenia pieszego na jezdnię przed nadjeżdżającym pojazdem. Do wad organizacji ruchu na przejściu można zaliczyć brak separacji między samym przejściem i przejazdem rowerowym, co może prowadzić do częstszego, niż w przypadku, gdy byłaby ona zastosowana, przecinania się trajektorii ruchu pieszych i rowerzystów na jezdni. Konflikty ruchowe między niechronionymi uczestnikami ruchu mające miejsce na jezdni takiej ulicy są wysoce niepożądane z punktu widzenia brd, ponieważ powinno być to miejsce o możliwie najczytelniejszej organizacji ruchu, pozwalające w sposób sprawny przekroczyć jezdnię. Ponadto, w czasie inspekcji stwierdzono całkowicie przesłonięte przez gałęzie drzew oznakowanie pionowe D-6b na wlocie. Słabo dostrzegalne oznakowanie pionowe może decydować o braku możliwości wystarczająco wczesnego przekazania kierującym informacji o lokalizacji i typie przejścia na wlocie. To z kolei może powodować zagrożenia związane na przykład z bezrefleksyjnym wjazdem na przejście i prowadzić do potrażeń pieszych.

Rekomenduje się poszerzenie strefy wlotu ronda w zakresie umożliwiającym budowę na nim wyspy środkowej, stanowiącej azyl na przejściu dla pieszych, jak również zapewnienie optymalnych warunków widoczności i szerokości ciągów pieszych oraz zapewnienie separacji ciągu pieszego i rowerowego przy przejściu (min. 0,5 m). Należy także odsunąć przejście na optymalną odległość (4 - 6 m) od krawędzi jezdni ronda i zapewnić prawidłową dostrzegalność oznakowania pionowego.
