FORMULARZ AUDYTU BRD		Arkusz 1
Audytor	Kazimierz Jamroz	
Data, Godzina	21.07.2020 11:20	
Pogoda	Słonecznie

METRYKA WEDŁUG INWENTARYZACJI			
NR PRZEJŚCIA	3193		
DZIELNICA	Wesoła	KATEGORIA	powiatowa
ULICA	Jana Pawła II	LICZBA PASÓW	3
SKRZYŻOWANIE ZJAZD	Diamentowa		
OPIS	przez Jana Pawła II W

FORMULARZ AUDYTU BRD		Arkusz 2
NR PRZEJŚCIA	3193

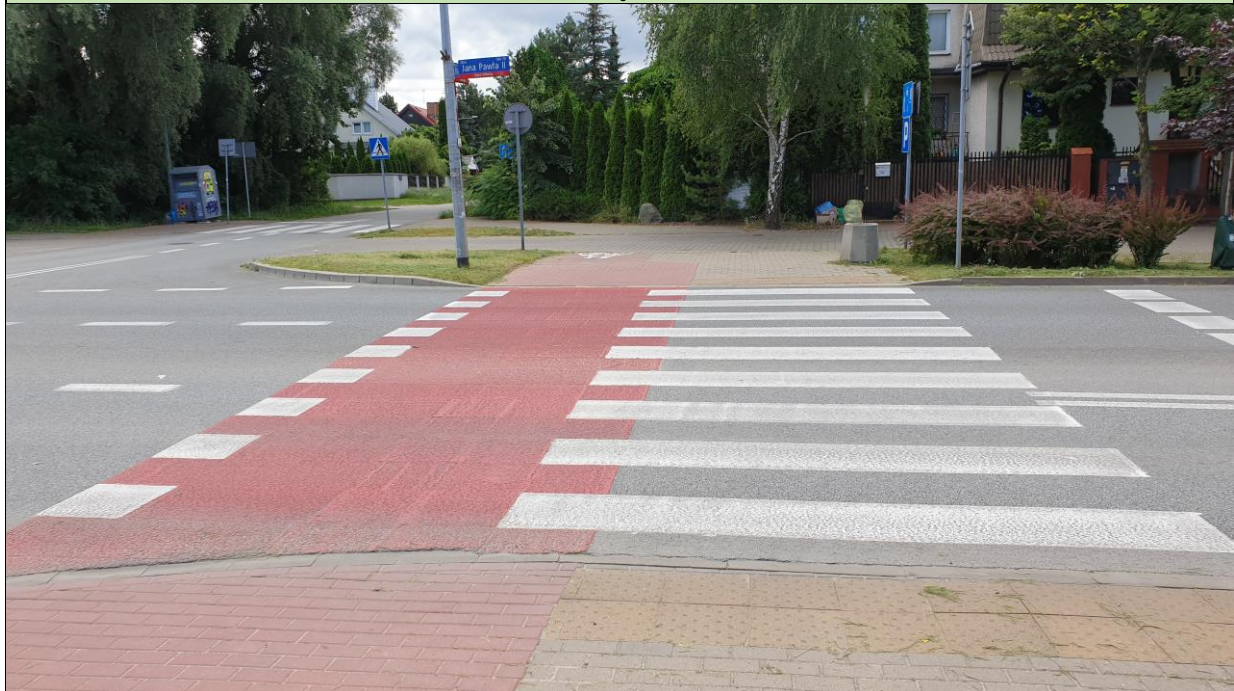
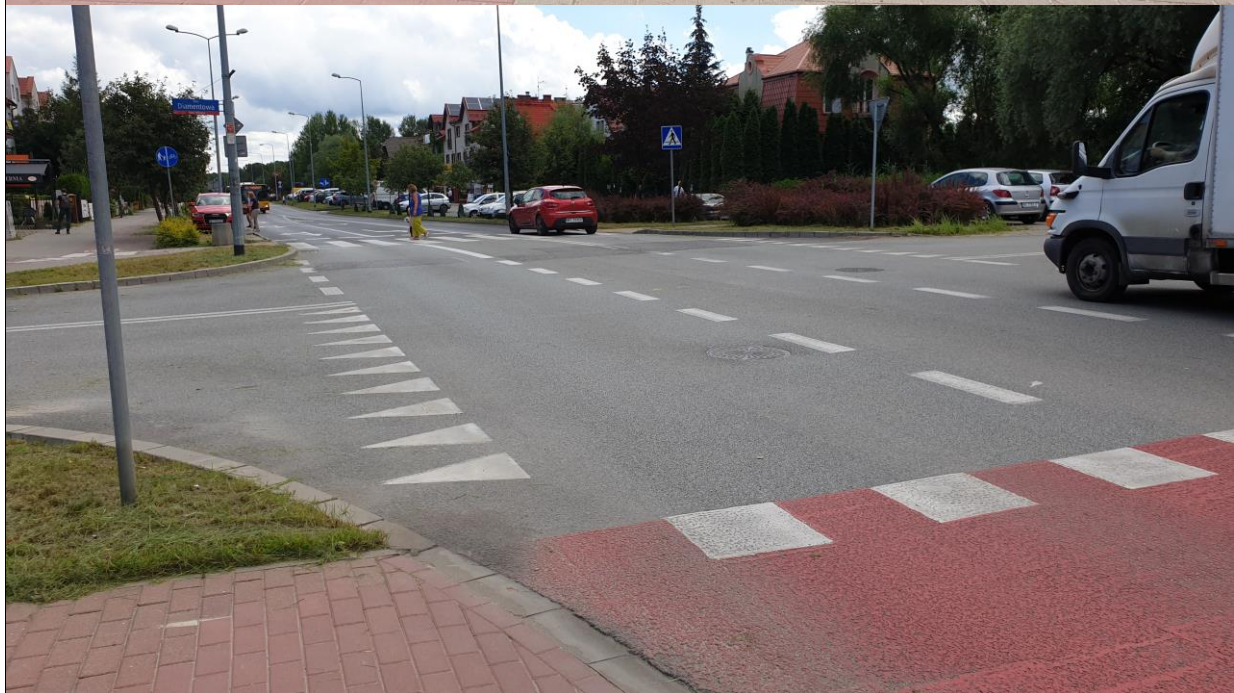
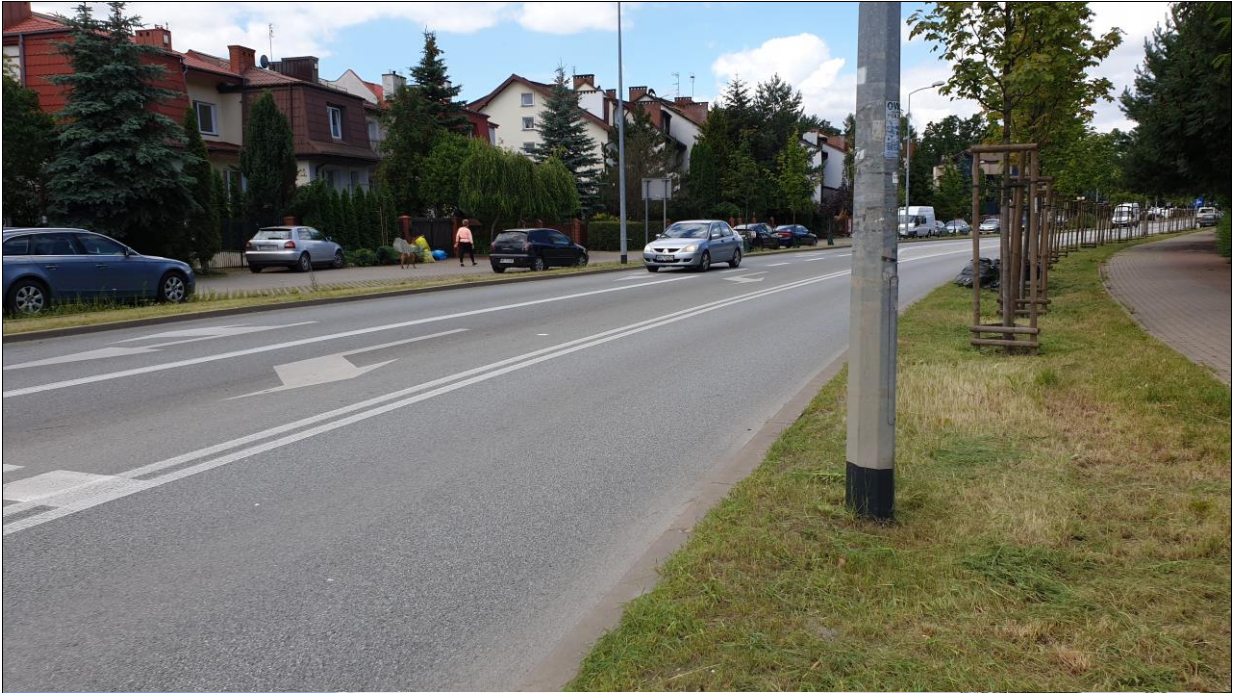
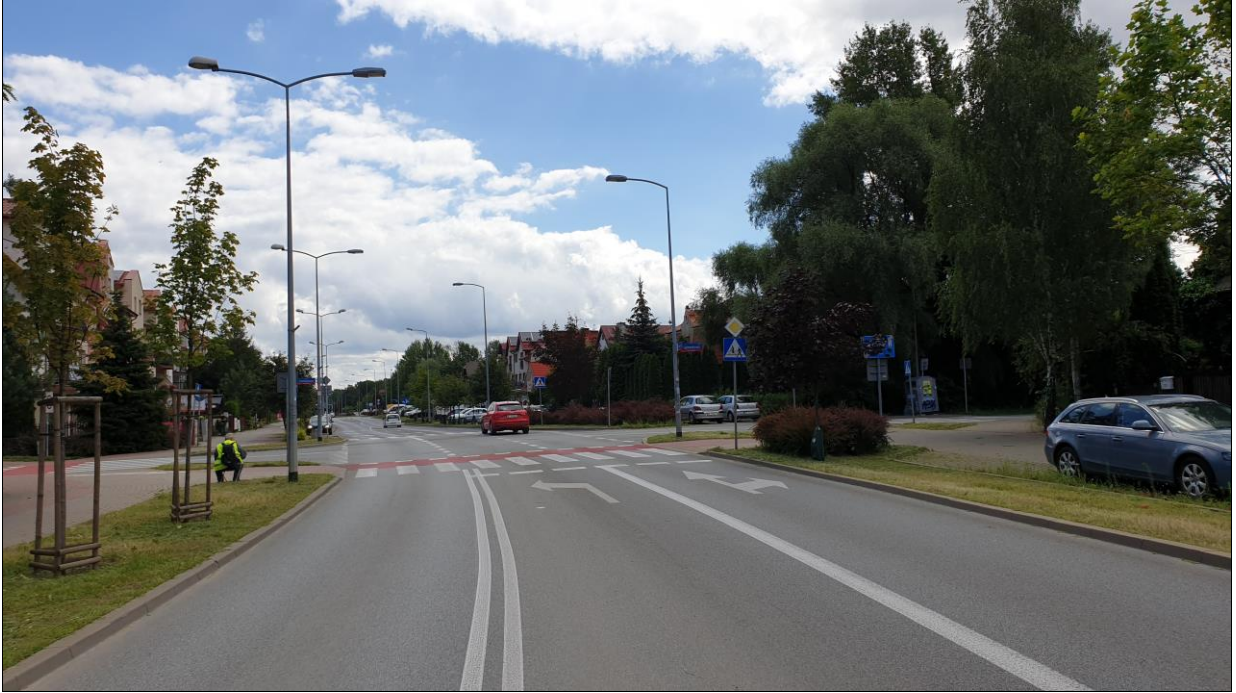
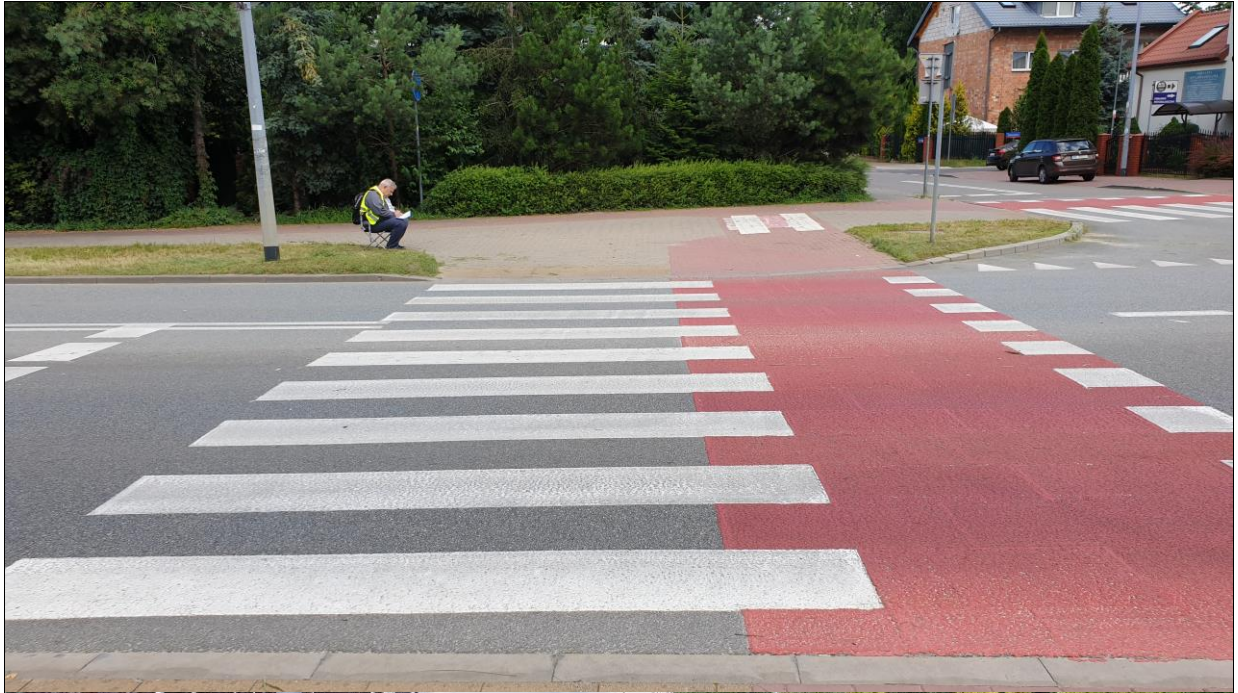
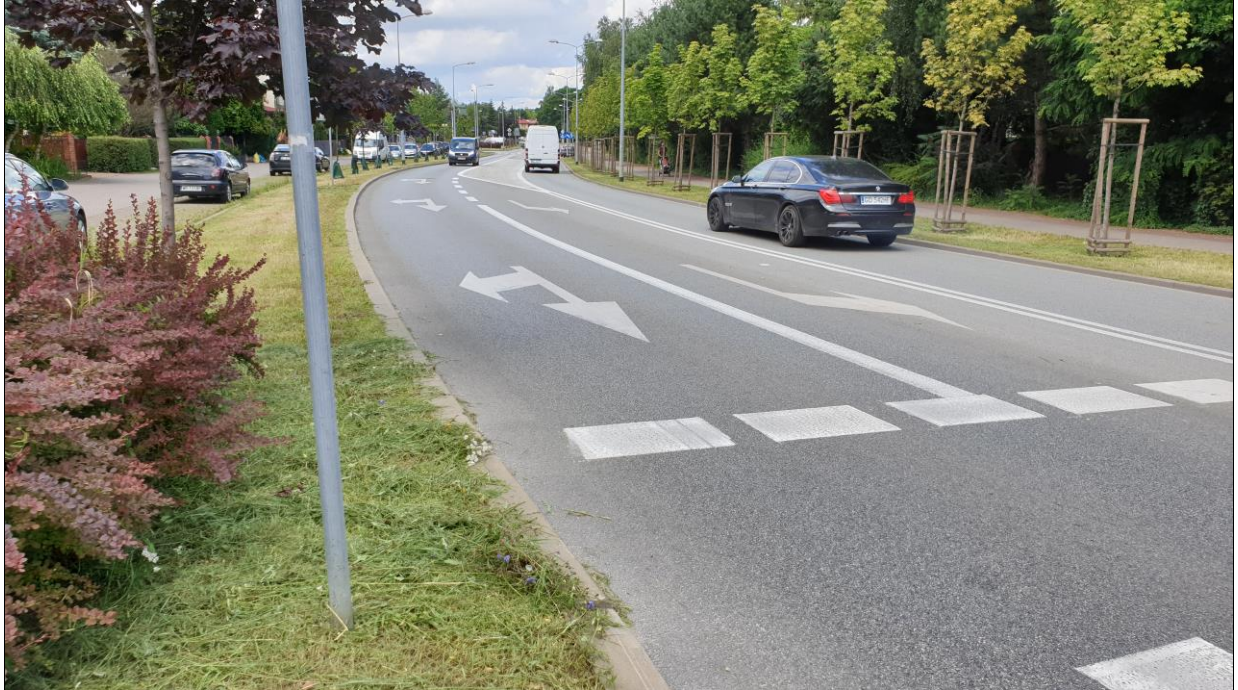
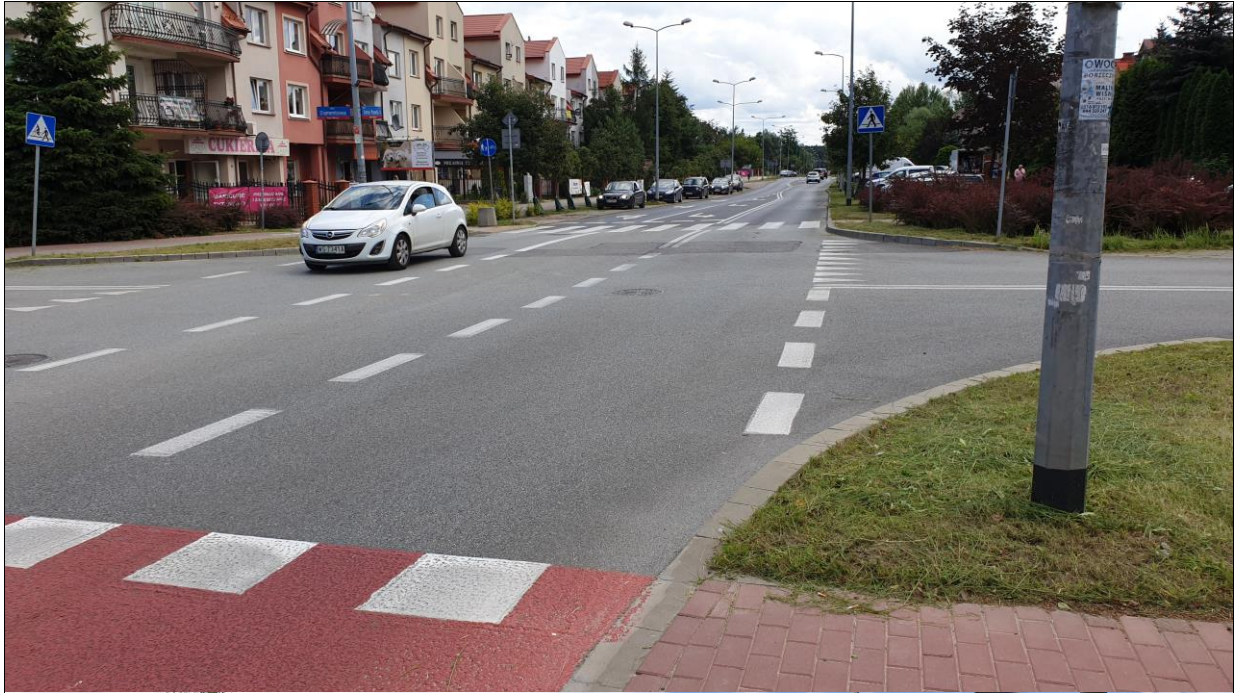
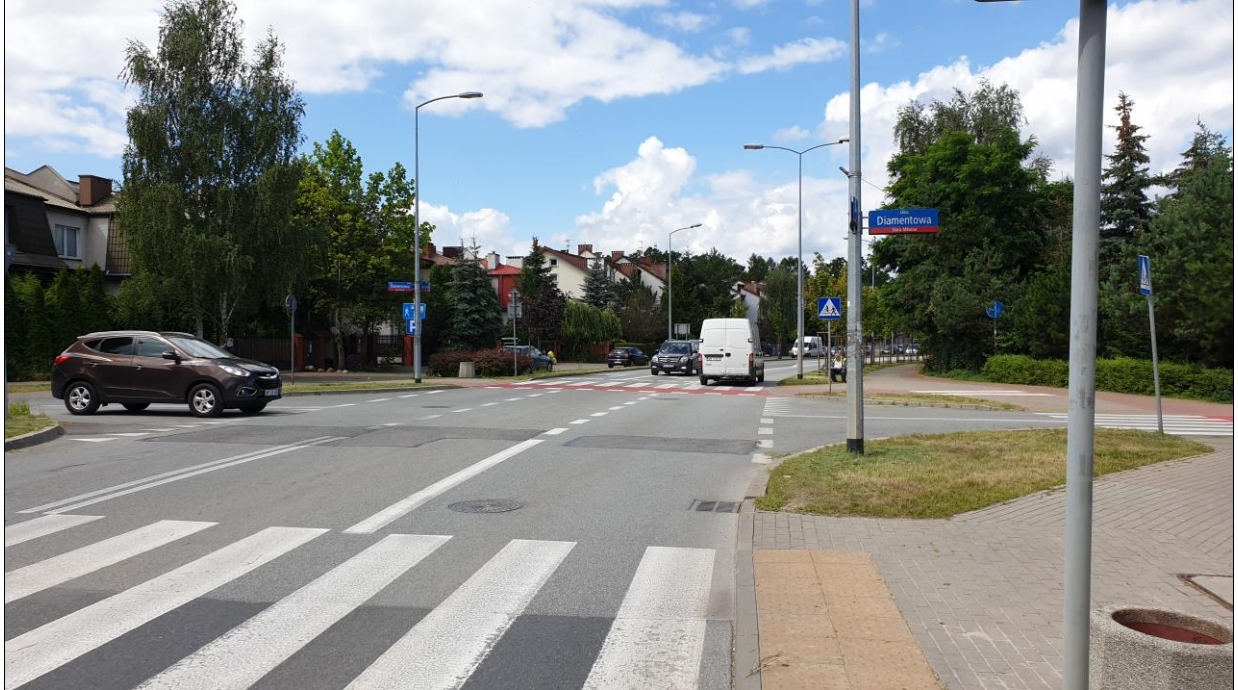
ZDJĘCIA

Ocenianie przejście dla pieszych (nr 3193), zlokalizowane jest na ulicy Jana Pawła II (jezdni główna), na zachodnim wlocie skrzyżowania z ulicą Diamentową. Przejście znajduje się na ciągu pieszym łączącym zabudowę mieszkaniową z zabudową usługowo – handlową. Na ulicy występuje duże natężenie ruchu kołowego, natomiast na przejściu średnie natężenie ruchu pieszego.

Szerokość jezdni wynosi (9,3 m), natomiast przejście dla pieszych ma szerokość 3,0 m. Przejście jest oznakowane znakami pionowymi oraz znakami poziomymi. Przejście jest wyposażone w rampy dla osób niepełnosprawnych oraz w płytki prowadzące dla osób niewidomych i niedowidzących. Nawierzchnia jezdni jak i chodnika jest w dobrym stanie technicznym.

Spostrzeżenia: Przejścia dla pieszych ma długości 9,3 m, prowadzone jest przez 3 pasy ruchu i jest za długie. Zbyt długie przejście dla pieszych wydłuża czas przebywania pieszego na jezdni, przez co jest on bardziej narażony na uderzenie przez pojazd. Długi odcinek prosty między sąsiednimi skrzyżowaniami, może zachęcać kierowców do rozwijania dużych prędkości na audytowanym przejściu dla pieszych. Przejście dla pieszych zlokalizowane jest na łuku poziomym o dość dużym promieniu, dodatkowo po północnej stronie jezdni występują nasadzenia drzew na całej długości ulicy. Nasadzona roślinność w przyszłości może ograniczać pole wymaganej widoczności pojazdu przez pieszego i pieszego przez kierowcę. W trakcie inwentaryzacji zaobserwowano że znak pionowy D-6b, zlokalizowany przed przejściem dla pieszych w kierunku do ulicy Diamentowej, jest przystonięty przez zieleń. Po lewej stronie przejścia (kierunek do ul. Diamentowej) występuje najniższy punkt zlewni powodujący tworzenie się kałuż.

Zalecenia: Należy zrealizować wyspę azylu dla pieszych, tak aby skrócić długość przejścia dla pieszych. Wyspa azylu z kieszenią na jeden pojazd skręcający w lewo może być usytuowana w pasie przeznaczonym dla pojazdów skręcających w lewo. Dodatkowo zawężenie przekroju jezdni spowodowane realizacją azylu ograniczy prędkości pojazdów. Gdyby realizacja wyspy azylu była niemożliwa należy: usnąć drzewa nasadzone po północnej stronie jezdni (2 - 3 drzewa), w taki sposób aby uzyskać pole wymaganej widoczności pieszego. Alternatywnym rozwiązaniem do przedstawionego powyżej jest zastosowanie sterowania ruchem za pomocą sygnalizacji świetlnej na skrzyżowaniu (po sprawdzeniu jej zasadności). Należy przyciąć zieleń przysłaniającą znak pionowy D-6b. Należy przeprofilować jezdnię, aby usunąć najniższy punkt zlewni z obszaru przejścia dla pieszych po jego północnej stronie.
