FORMULARZ AUDYTU BRD		Arkusz 1
Audytor	Marcin Budzyński	
Data, Godzina	18.07.2020 12:50	
Pogoda	Zachmurzenie: Częściowe

METRYKA WEDŁUG INWENTARYZACJI			
NR PRZEJŚCIA	3316		
DZIELNICA	Rembertów	KATEGORIA	powiatowa
ULICA	Grzybowa	LICZBA PASÓW	2
SKRZYŻOWANIE ZJAZD	Instruktorska		
OPIS	przez Grzybową

FORMULARZ AUDYTU BRD		Arkusz 2
NR PRZEJŚCIA	3316

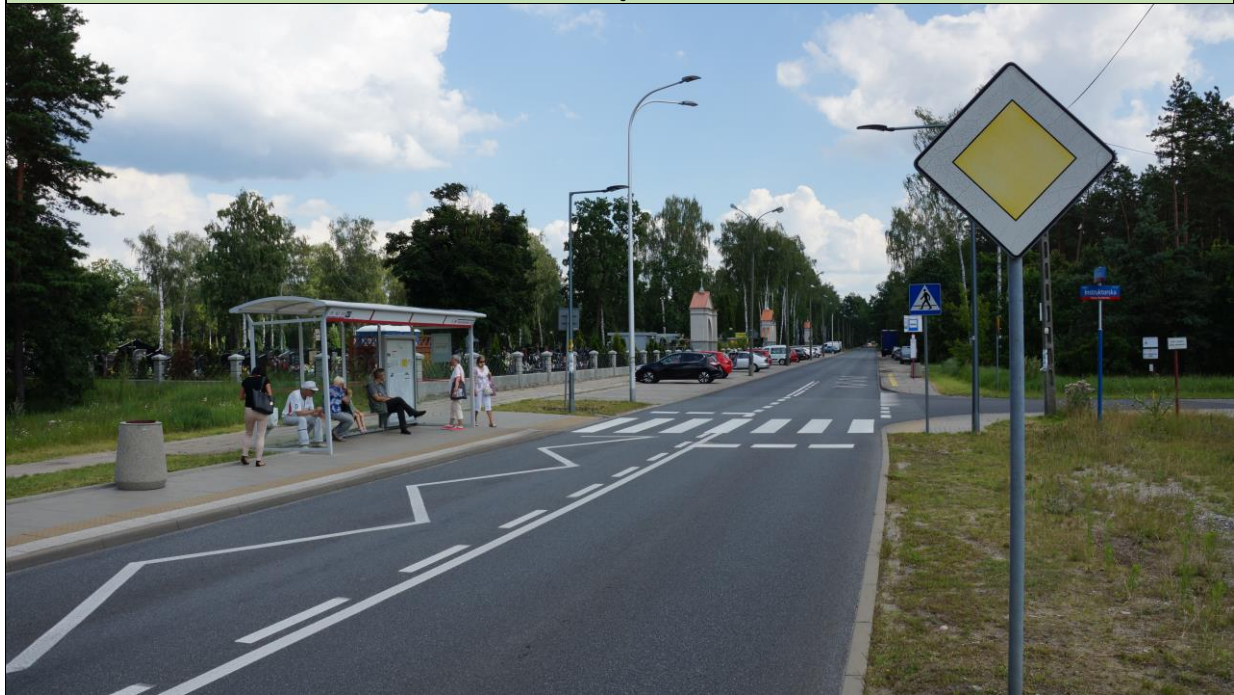
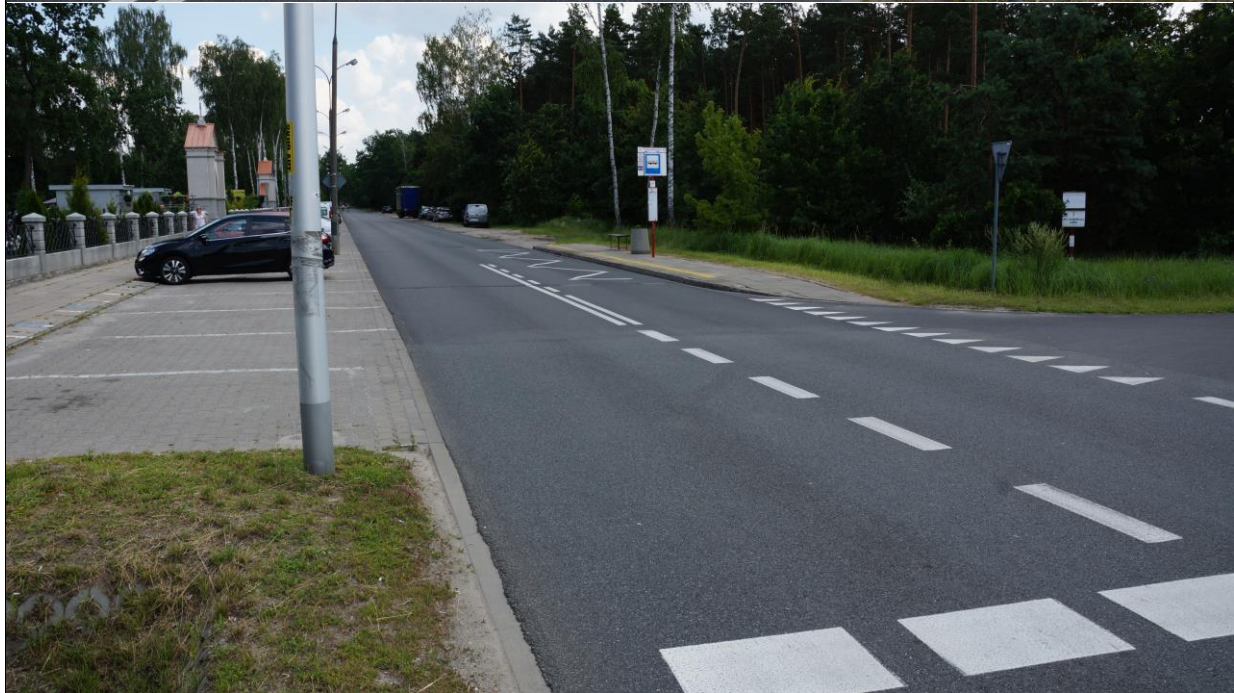
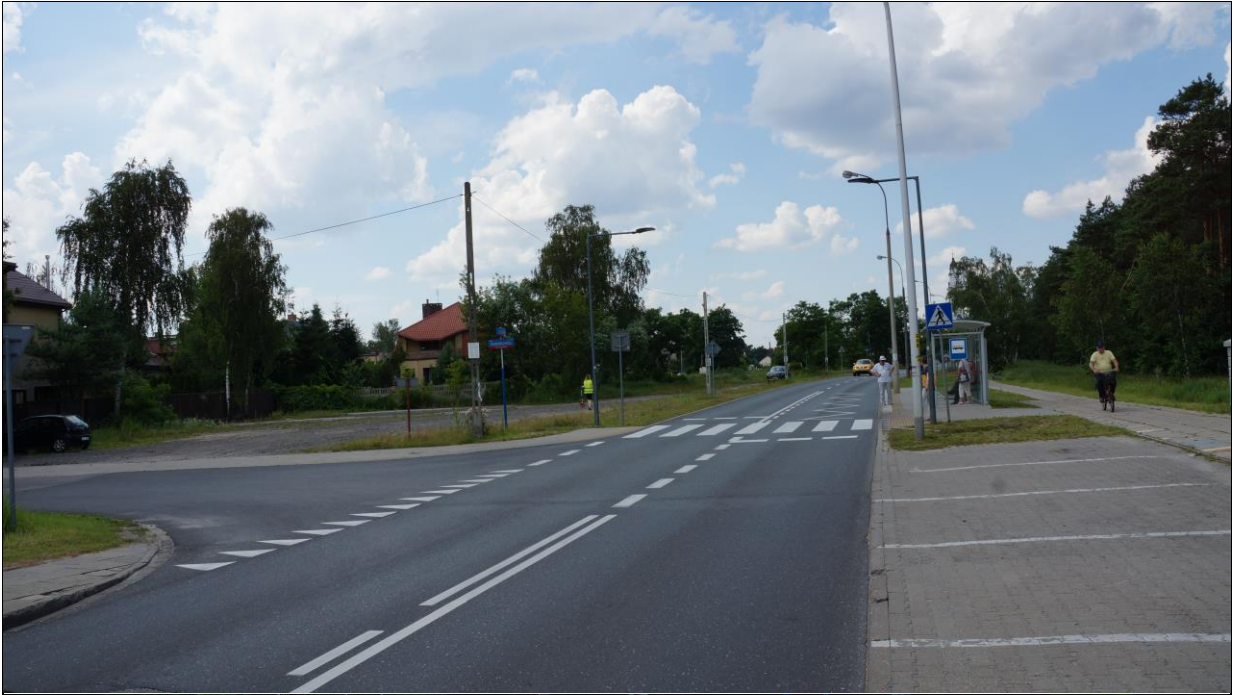
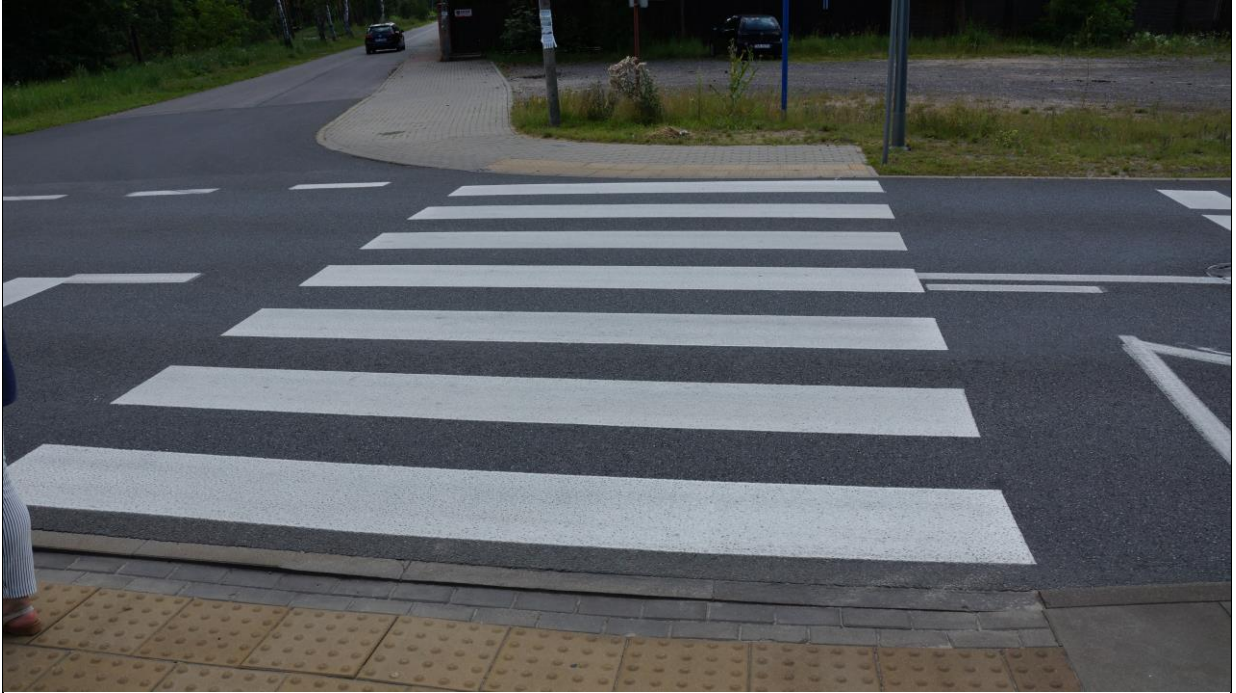
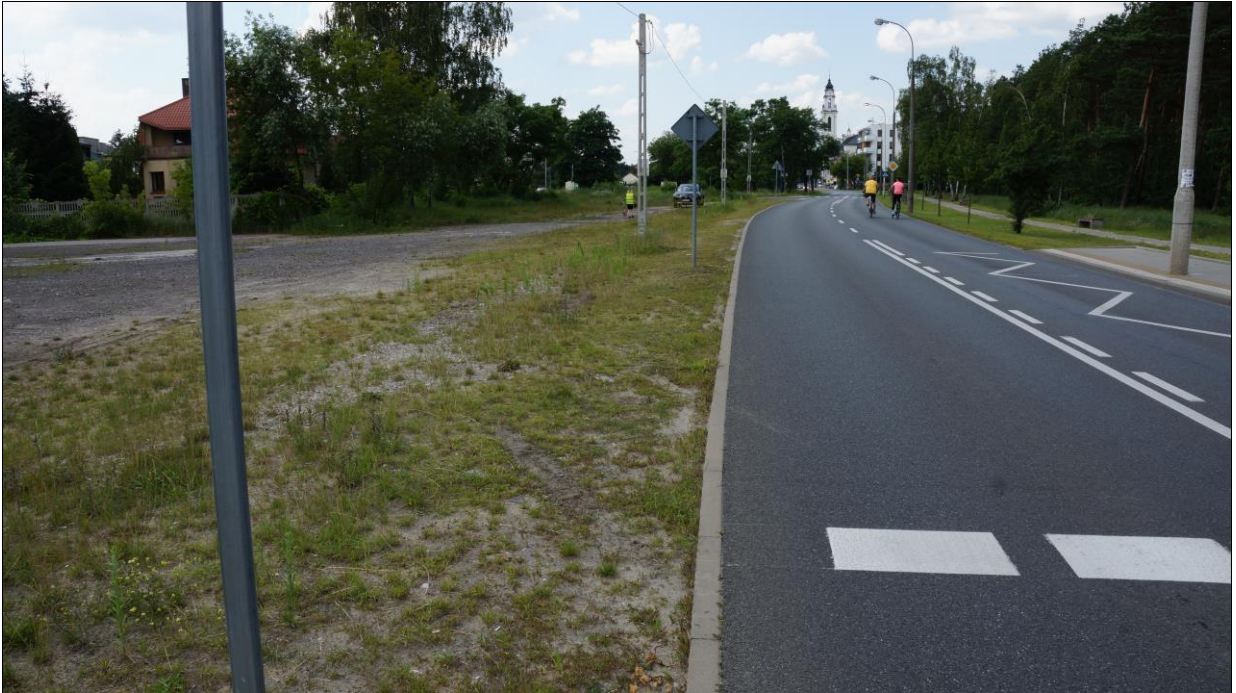
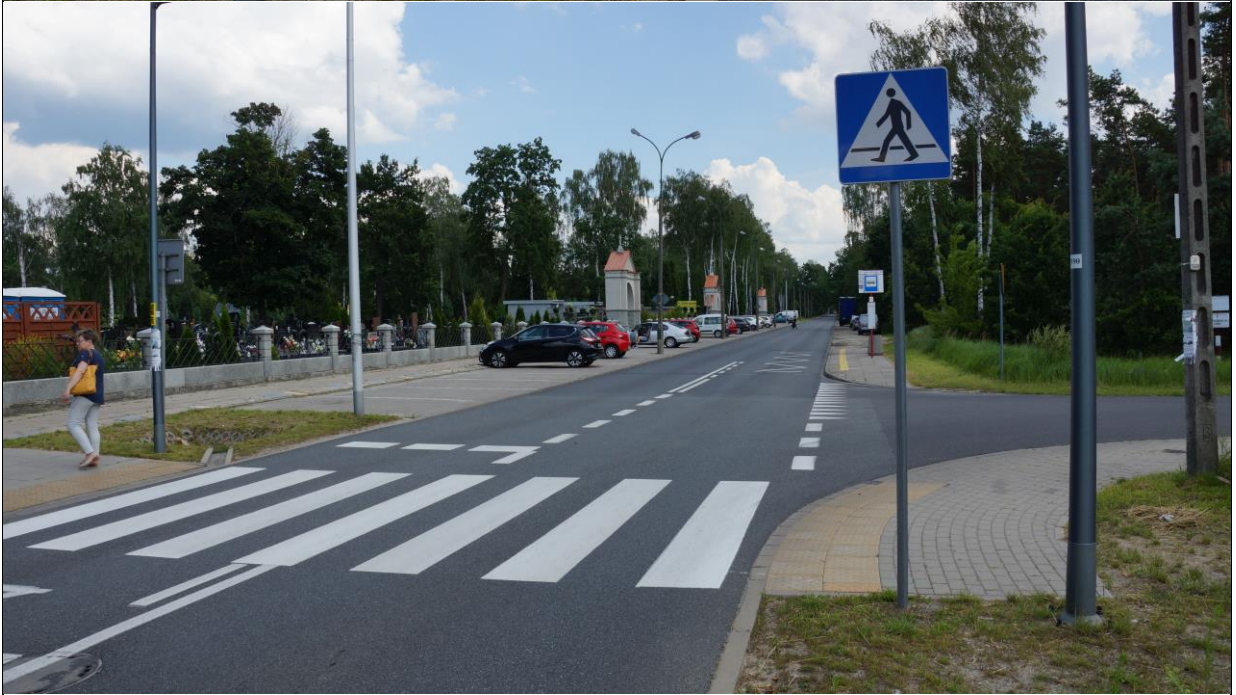
ZDJĘCIA

Przeście przez wlot drogi nadrzędnej, jednojezdniowej, dwukierunkowej.

Bardzo wysoka prędkość w rejonie przejścia. Obszar peryferyjny, brak jakichkolwiek elementów uspokojenia ruchu sprzyjają wysokiej prędkości, znacznie przekraczającej dopuszczony limit. Wiąże się to z ryzykiem najechania na pieszego i bardzo dużą ciężkością wypadków. Pieszy przy wysokiej prędkości pojazdów może niewłaściwie ocenić odległość i wejść na przejście, a jednocześnie kierowca może nie zdążyć wyhamować przed pieszym.

Ograniczenie widoczności przez przystanki autobusowe. Stojący autobus na przystanku za przejściem, ogranicza znacząco widoczność w obrębie przejścia, i generuje ryzyko wejścia na jezdnię pod jadący z przeciwnego kierunku pojazd. Ograniczenia widoczności mogą powodować bardzo groźne w skutkach sytuacje na drodze. Kierujący zbliżający się do przejścia muszą mieć możliwość dostrzegania pieszych zbliżających się do przejścia i jednocześnie piesi muszą mieć możliwość obserwacji potoków ruchu. Kierowca powinien dostosować swoją prędkość, aby zatrzymać się w przypadku, gdy pieszy wkroczy na przejście dla pieszych. Pieszy natomiast powinien upewnić się, że może przekraczać przejścia dla pieszych. W sytuacji, gdy występują ograniczenia widoczności przez autobus stojący blisko przejścia, kierowca i pieszy nie są w stanie dostosować dynamiki ruchu i upewnić się co do możliwości dalszego przemieszczania. Pieszy widząc przejście dla pieszych ma wrażenie, że jest bezpieczny i często wkracza na jezdnię, natomiast kierujący nie mając szans na dostrzeżenie pieszych z odpowiednim wyprzedzeniem, są zaskakiwani i może okazać się, że ich prędkość jest zbyt duża, aby bezpiecznie zatrzymać pojazd. W połączeniu z bardzo wysoką prędkością pojazdów w rejonie przejścia zwiększa to jeszcze bardziej ryzyko wystąpienia bardzo poważnych w skutkach najechań na pieszego.

Niechroniony pieszy na krawędzi przejścia (przy jednej krawędzi). W obrębie przejścia brak jest wyniesionych ponad nawierzchnię jezdni krawężników. Pieszy oczekując na krawędzi jezdni, nie ma żadnego zabezpieczenia w przypadku nawet drobnego błędu kierowcy, polegającego na zjechaniu kołem z pasa ruchu. Skutkiem tego może być najechanie na pieszego, często z dużą prędkością.

Najniższy punkt zlewni zlokalizowany w obrębie przejścia. Powoduje to gromadzenie się wody opadowej w strefie oczekiwania, co będzie powodować utrudnienia w poruszaniu się pieszych.

Inne. Niebezpieczne zachowania pieszych – przekraczanie jezdni przy przystanku przy wlocie ul. Grzybowej E, przy ograniczonej widoczności przez autobus stojący na przystanku, może to prowadzić do tragicznych w skutkach wypadków.

Zastosować elementy uspokojenia ruchu – wyspa azylu.

Ograniczyć prędkość do 40 km/h.

Odsunąć przystanki autobusowe od przejścia lub wykonać zatoki.

Wprowadzić dodatkowe przejście dla pieszych przez wlot ul. Grzybowej E.

Wykonać wyniesienie chodnika (opaski) na krawędzi jezdni przed przejściem.

Poprawić odwodnienie przez usunięcie najniższego punktu niwelety w obrębie przejścia.
