FORMULARZ AUDYTU BRD		Arkusz 1
Audytor	Tomasz Mackun	
Data, Godzina	11.07.2020 11:21	
Pogoda	Zachmurzenie: Całkowite

METRYKA WEDŁUG INWENTARYZACJI			
NR PRZEJŚCIA	3335		
DZIELNICA	Rembertów	KATEGORIA	powiatowa
ULICA	Generała Antoniego Chruściela „Montera”	LICZBA PASÓW	2
SKRZYŻOWANIE ZJAZD	Cyrulików		
OPIS	przez Chruściela, jezdnia E

Przejście dla pieszych przez Aleję Generała Antoniego Chruściela „Montera” przez dwa pasy ruchu w jednym kierunku.

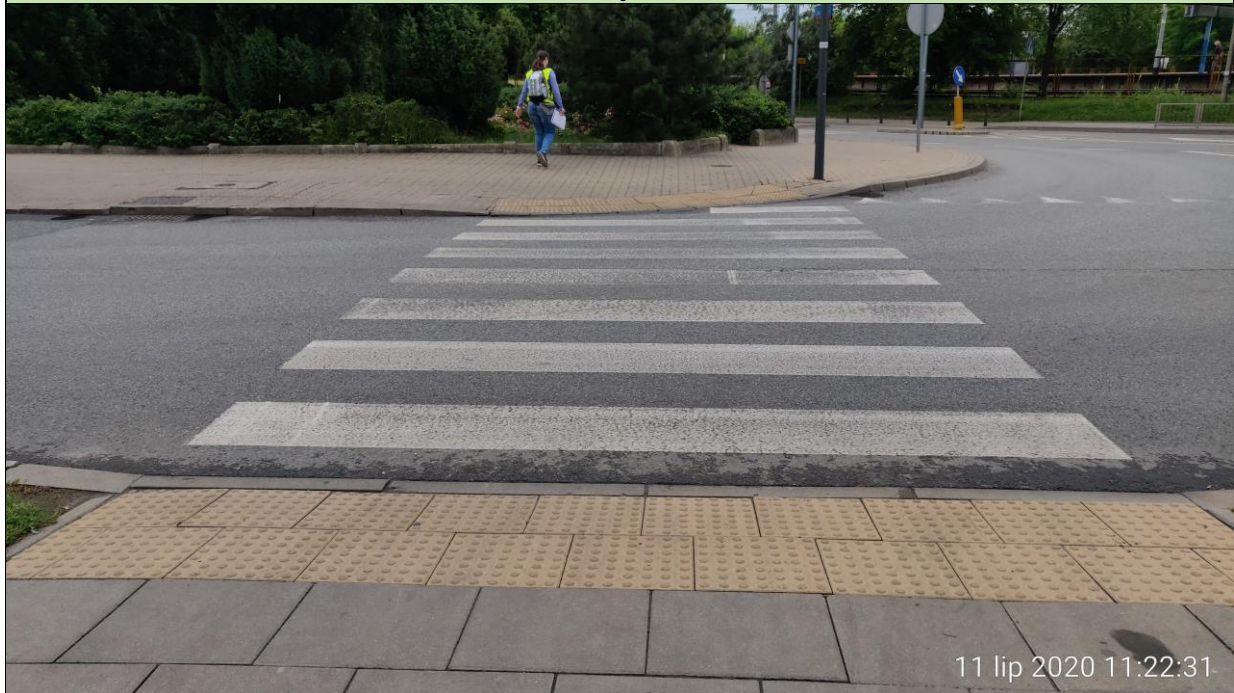
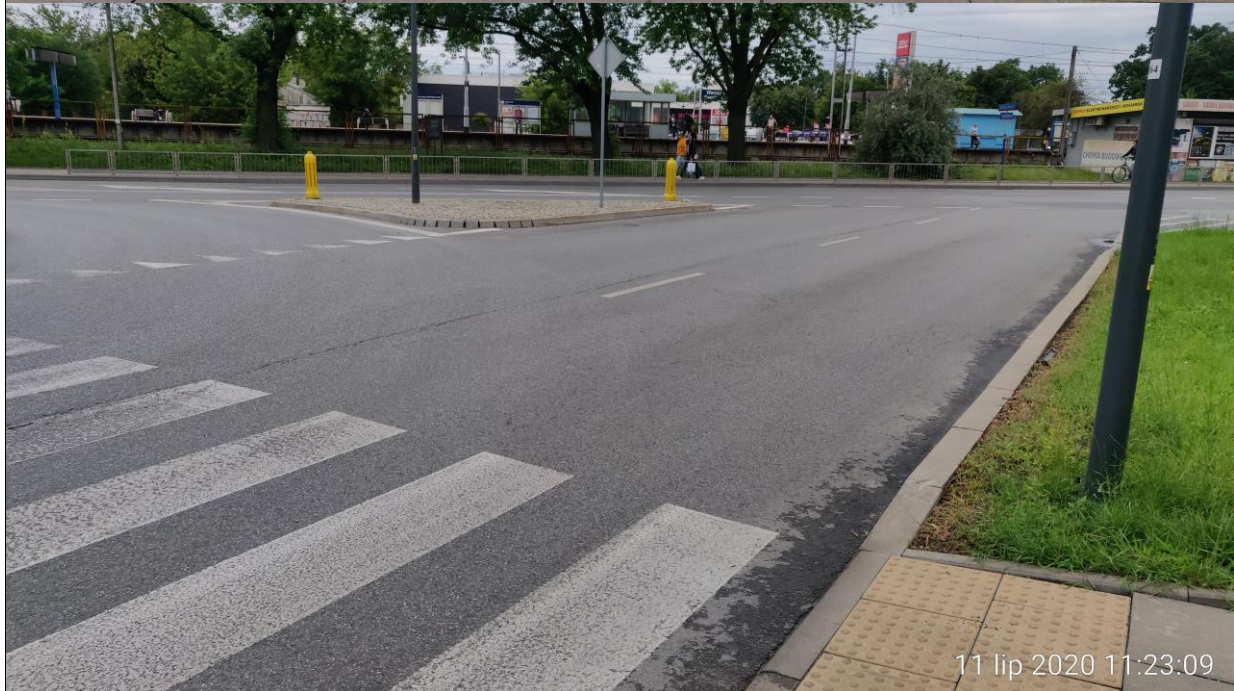
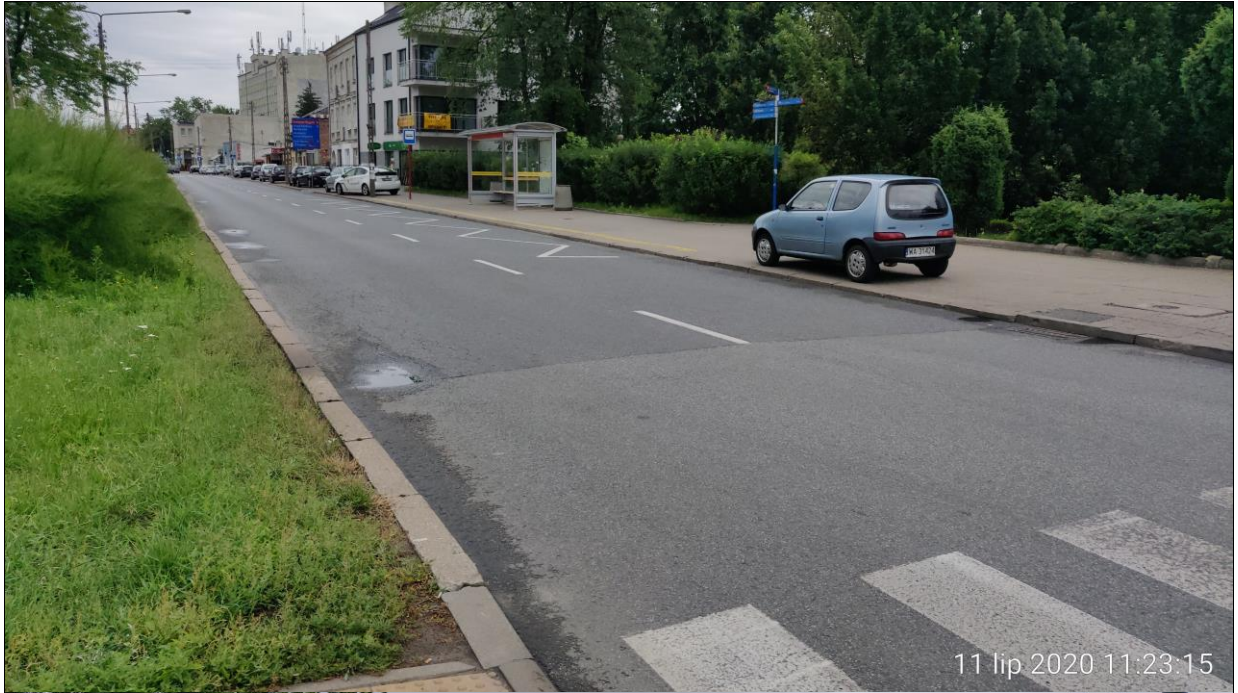
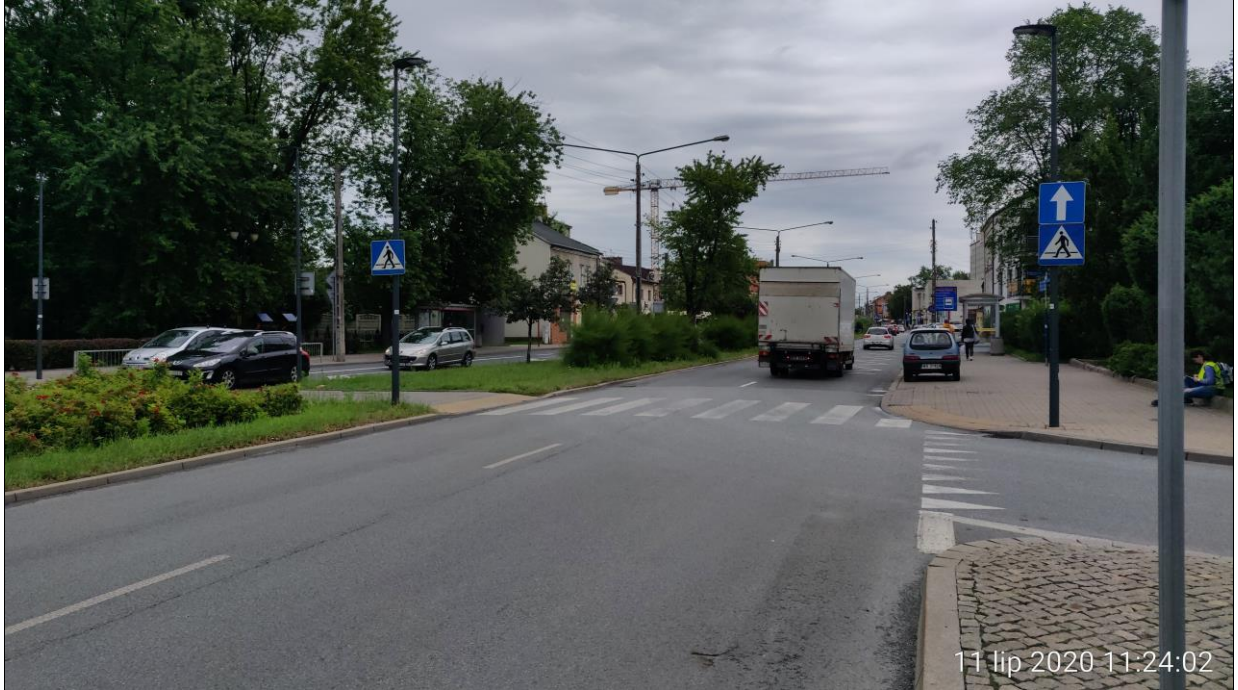
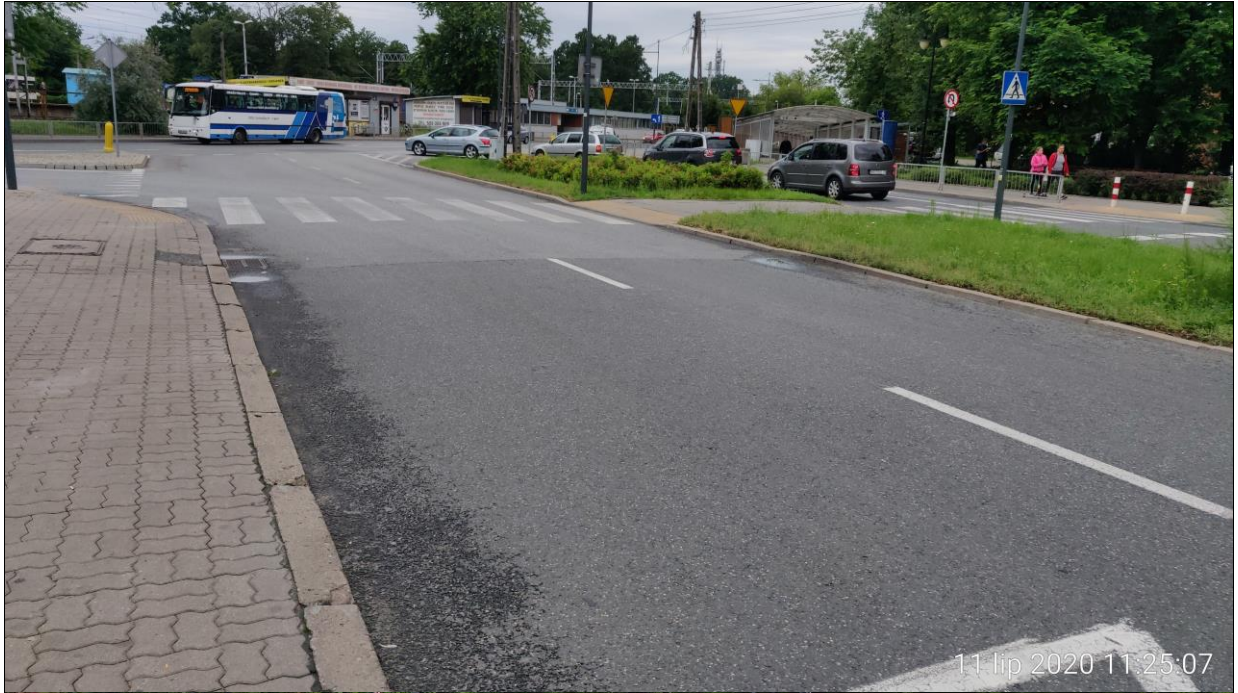
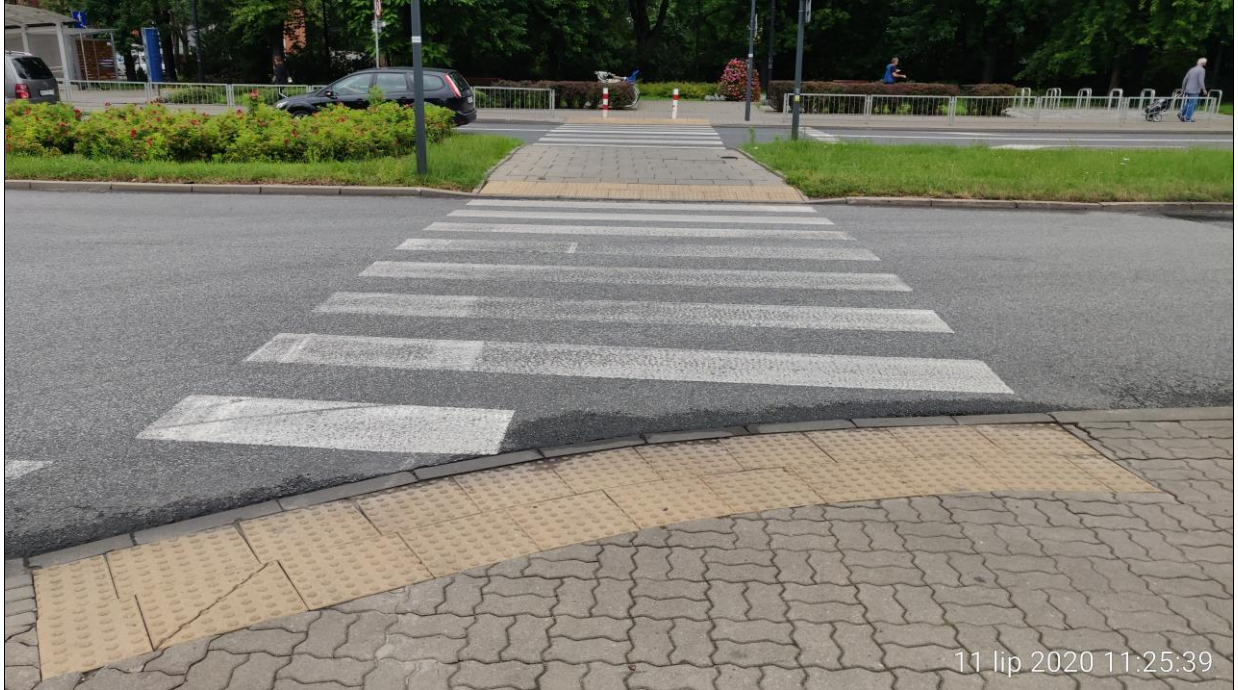
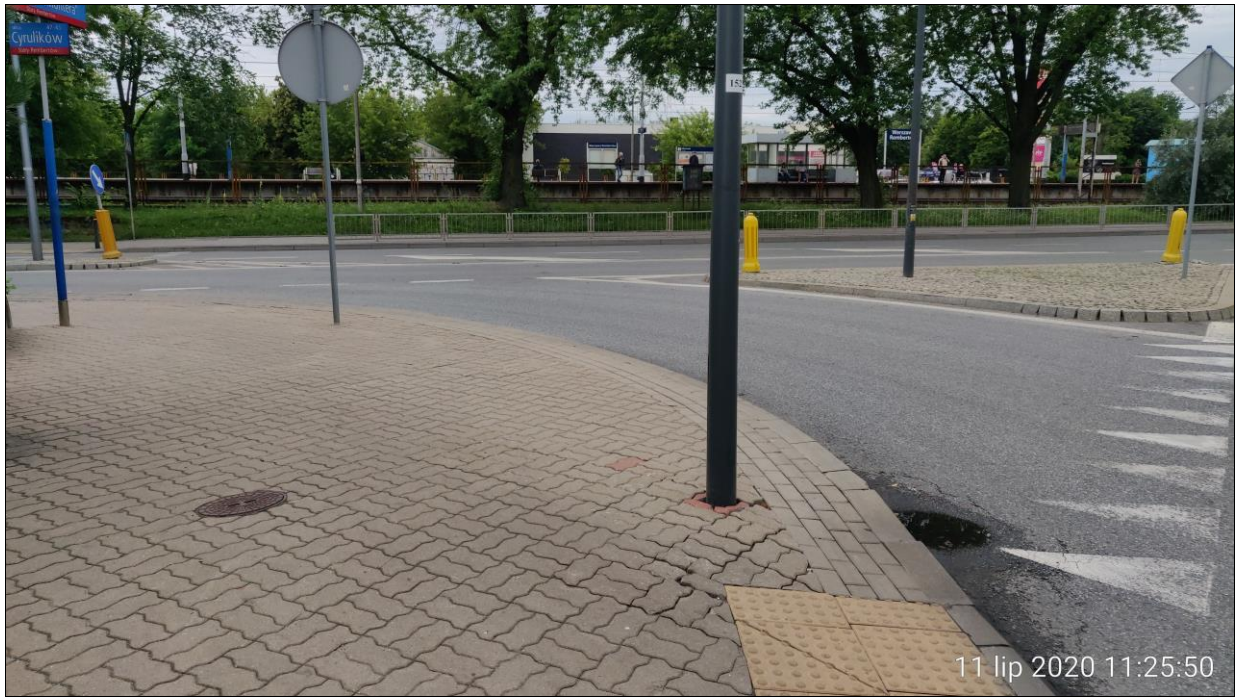
ZDJĘCIA

W obszarze przejścia dla pieszych występuje zagrożenie wynikające z geometrii i organizacji ruchu. Przejście dla pieszych wyznaczono przez dwa pasy ruchu w jednym kierunku na długim prostym odcinku drogi. Na takich przekrojach drogowych rejestruje się wysokie i bardzo wysokie prędkości pojazdów, co może prowadzić do zdarzeń drogowych z udziałem pieszych o dużej ciężkości ofiar. Dodatkowo może wystąpić niezgodne z przepisami o ruchu drogowym, lecz często obserwowane, zachowanie kierujących, polegające na tym, że na jednym pasie kierujący ustąpi pierwszeństwa pieszym, a kierujący na sąsiednim pasie pierwszeństwa nie udzieli. Karoseria pierwszego pojazdu będzie stanowiła ograniczenia widoczności na pieszego dla kierującego pojazdem na sąsiednim pasie.

Skrzyżowanie ulicy Cyrulików i Alei Generała Antoniego Chruściela „Montera” jako tak duże skrzyżowanie bez sterowania sygnalizacją świetlną posiada ograniczoną przepustowość, a organizacja ruchu jest trudna w odbiorze przez kierujących. Może to powodować ograniczoną percepcję przy obserwacji pieszych. Większość uwagi kierujących jest skierowana na inne pojazdy, które są dla kierujących największym zagrożeniem. Zbyt duży ładunek informacyjny może wiązać się z obniżeniem niezawodności w prowadzeniu pojazdu. W związku z powyższym zadanie związane z obserwacją pieszych i udzieleniem im pierwszeństwa może zostać niewykonane lub niewłaściwie wykonane co stanowi zagrożenie dla pieszych.

Przejście dla pieszych odsunięte jest od krawędzi jezdni głównej więcej niż jest to niezbędne. Duże promienie skrętów oraz odsunięte przejście sprawiają, że pojazdy skręcające z jezdni głównej będą osiągały za wysokie prędkości w obszarze przejścia dla pieszych. Może to powodować duże zagrożenie bezpieczeństwa pieszych.

Zaleca się instalację sygnalizacji świetlnej. Do czasu instalacji sygnalizacji świetlnej należy wprowadzić elementy uspokojenia ruchu drogowego, np. progi wypowe. Zaleca się to zrealizować systemowo na całym ciągu Al. Generała Antoniego Chruściela „Montera”.

Należy zmienić organizację ruchu na skrzyżowaniu, która będzie czytelna i łatwa w rozpoznaniu. Może to być skrzyżowanie sterowane sygnalizacją lub inne czytelne np. rondo turbinowe.

Problem powinien zostać rozwiązany po zmianie geometrii i organizacji ruchu, gdzie w nowej geometrii przejście powinno być w odległości 4 – 6 m od krawędzi skrzyżowania. Jeśli przy nowej geometrii przejście dla pieszych nie zostanie przysunięte należy je objąć sterowaniem w bieżącej lokalizacji.
