FORMULARZ AUDYTU BRD		Arkusz 1
Audytor	Joanna Wachnicka	
Data, Godzina	11.07.2020 09:35	
Pogoda	Zachmurzenie: Całkowite

METRYKA WEDŁUG INWENTARYZACJI			
NR PRZEJŚCIA	3337		
DZIELNICA	Rembertów	KATEGORIA	województwa
ULICA	Cyrulików	LICZBA PASÓW	2
SKRZYŻOWANIE ZJAZD	Przebieg		
OPIS	przez Cyrulików

Przejście przez ul. Cyrulików na skrzyżowaniu z ul. Przebieg.

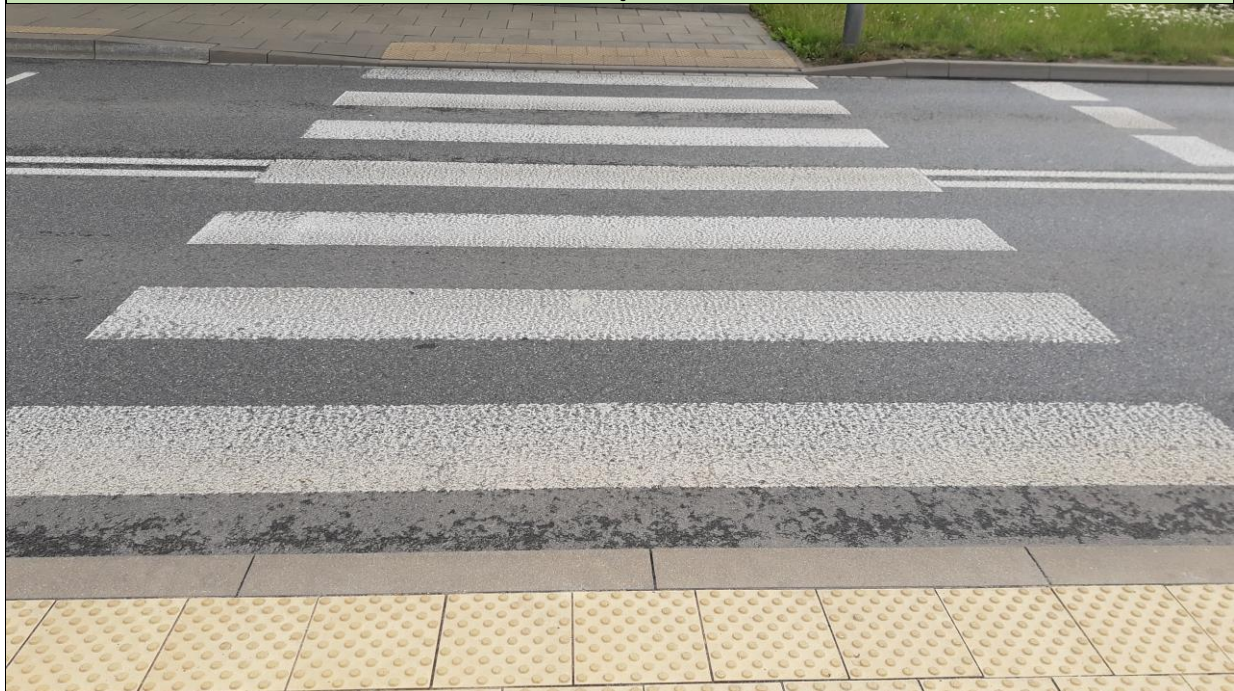
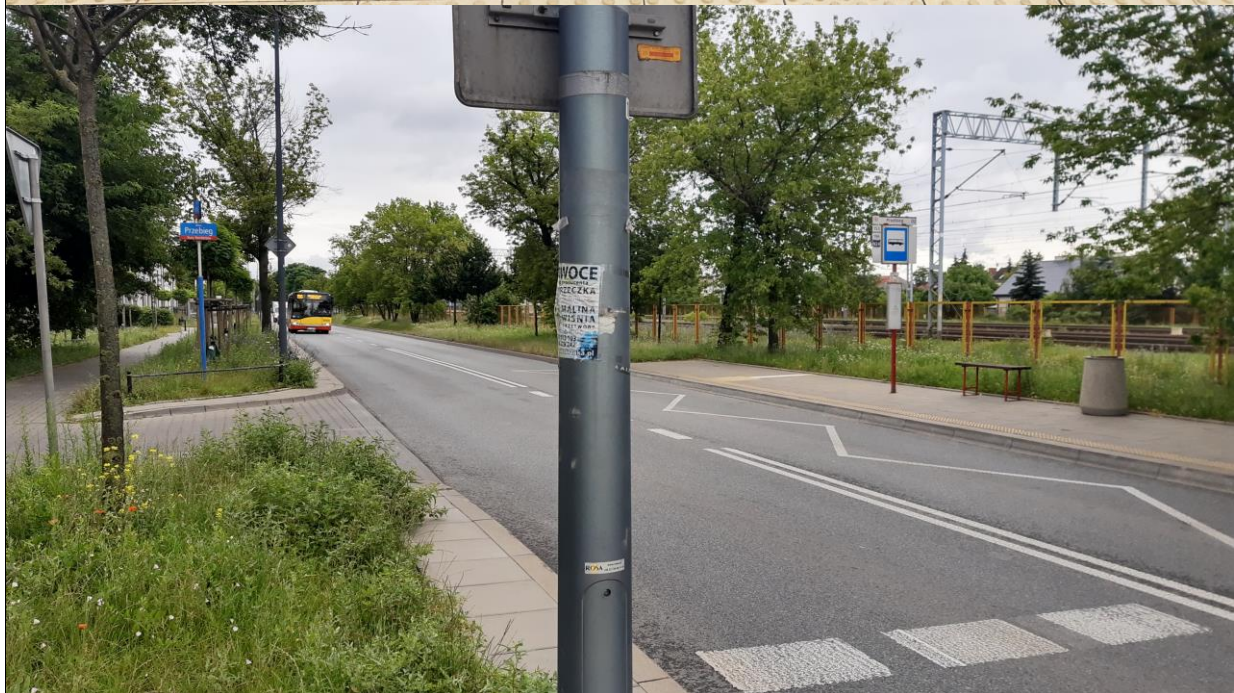
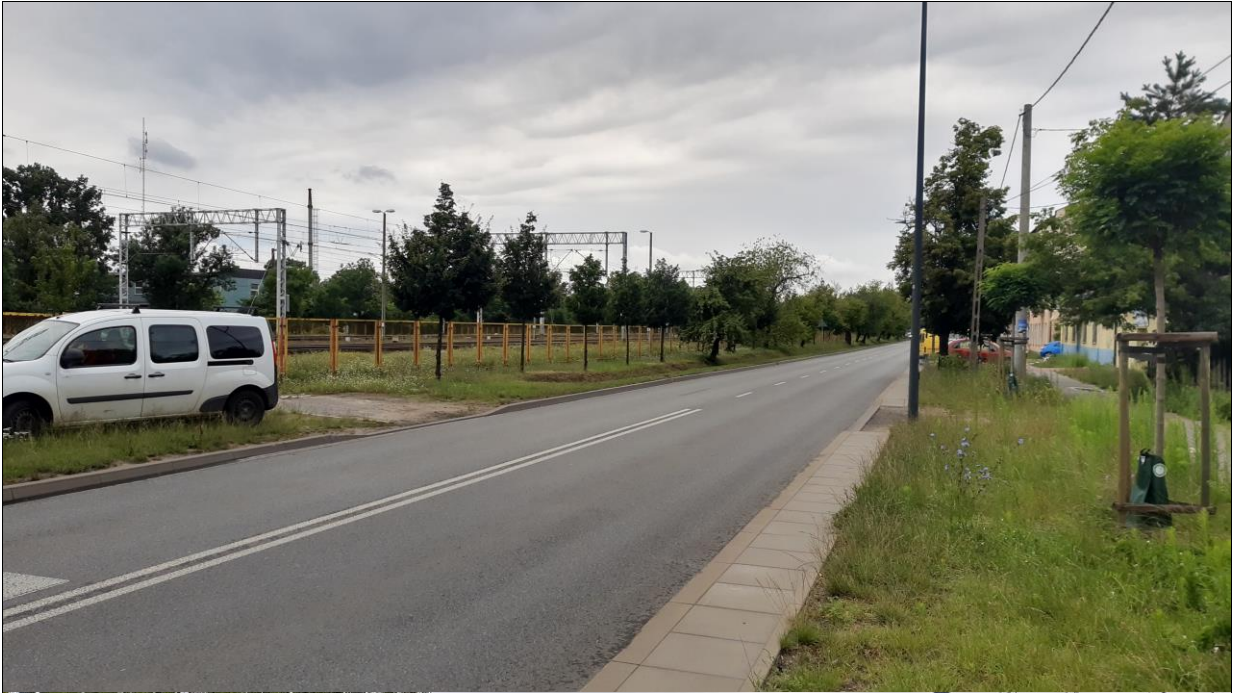
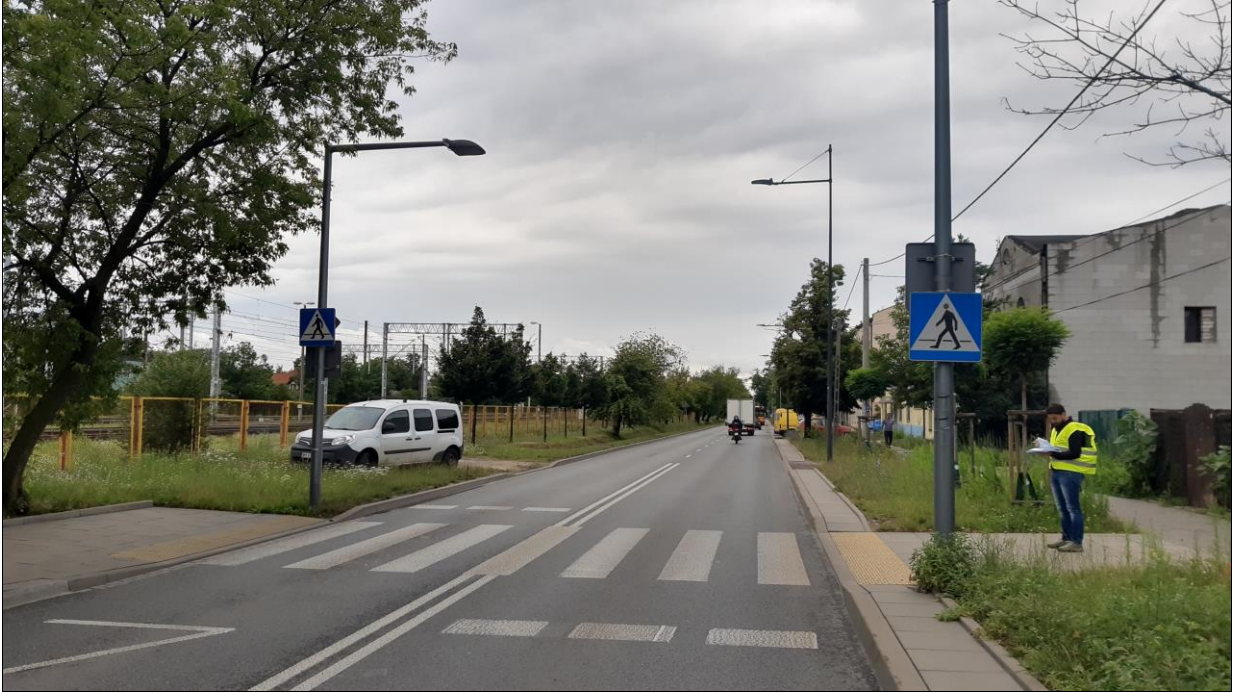
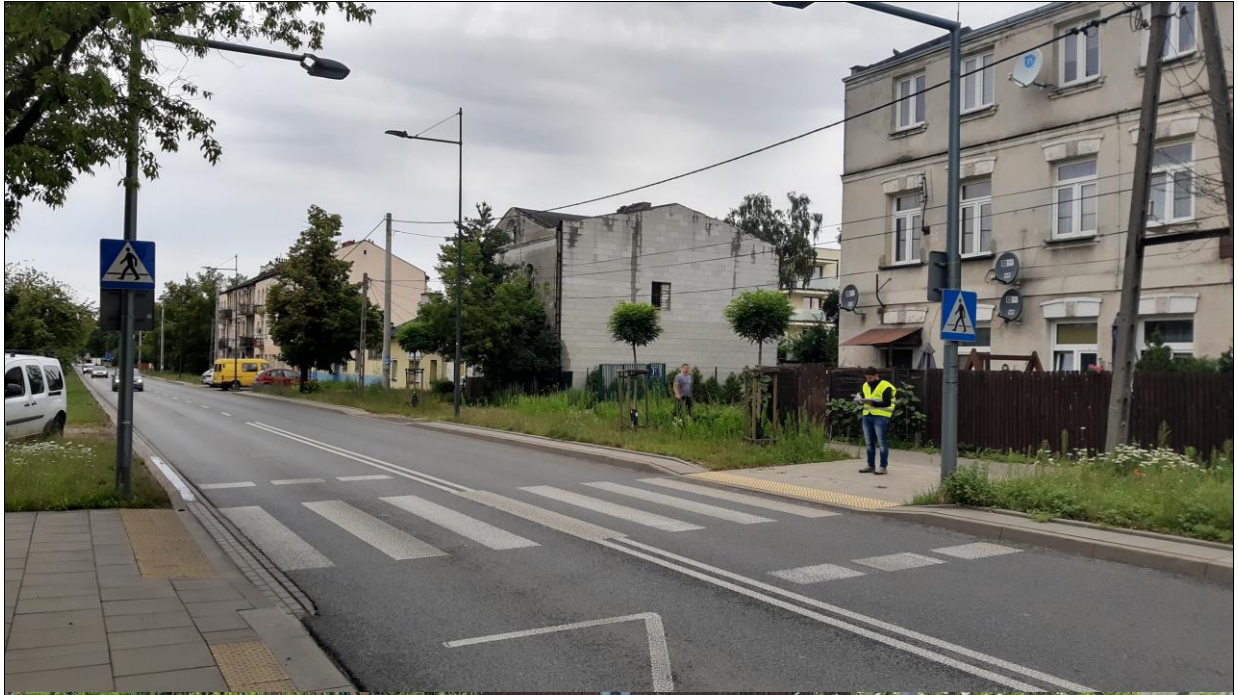
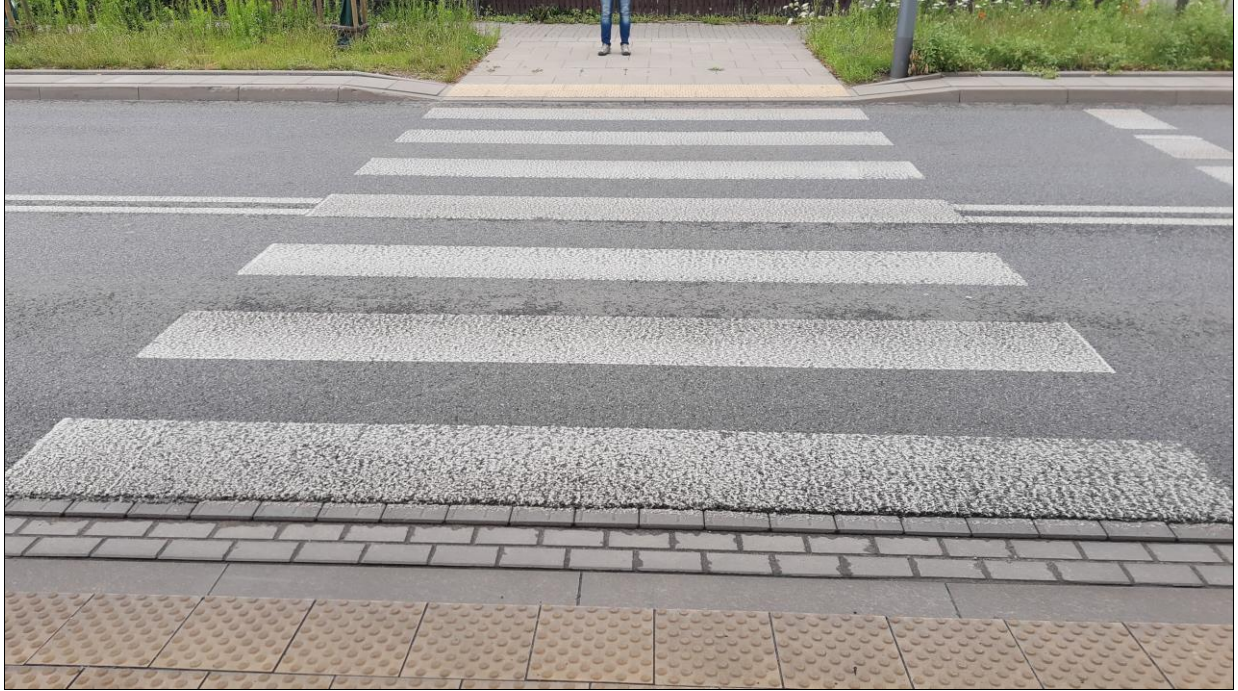
ZDJĘCIA

Przejście znajduje się na prostym odcinku drogi i podczas audytu oceniono, że w obszarze przejścia występuje znaczna prędkość pojazdów. W przypadku zdarzenia z udziałem pieszych może to prowadzić do bardzo groźnych skutków. Dodatkowo bezpośrednio za przejściem zlokalizowano przystanek autobusowy na jezdni. Autobus stający ma przystanku znacząco ogranicza widoczność pieszego. Pieszy może zostać niezauważony lub/i potrącony. Wszystko to powoduje, że jest wysokie ryzyko najechania na pieszego.

Należy zastosować środki fizyczne i/lub nadzoru nad prędkością zmuszające kierujących do poruszania się z prędkością 30-50 km/h. Uwaga ta dotyczy nie tylko tego przejścia, ale całej ulicy, na której zaobserwowano problem nadmiernej prędkości. Można to uzyskać poprzez instalację fotoradaru lub poprzez zastosowanie wyspy azylu lub serii wysp na odcinkach poprzedzających przejście, a także progów zwalniających. Przystanek autobusowy należy odsunąć na odległość zapewniającą wymaganą widoczność na przejściu, lub wybudować zatokę autobusową.
