FORMULARZ AUDYTU BRD		Arkusz 1
Audytora	Tomasz Mackun	
Data, Godzina	11.07.2020 11:10	
Pogoda	Zachmurzenie: Całkowite

METRYKA WEDŁUG INWENTARYZACJI			
NR PRZEJŚCIA	3341		
DZIELNICA	Rembertów	KATEGORIA	powiatowa
ULICA	Generała Antoniego Chruściela „Montera”	LICZBA PASÓW	2
SKRZYŻOWANIE ZJAZD	Strażacka		
OPIS	przez Chruściela, jezdnia E

FORMULARZ AUDYTU BRD		Arkusz 2
NR PRZEJŚCIA	3341

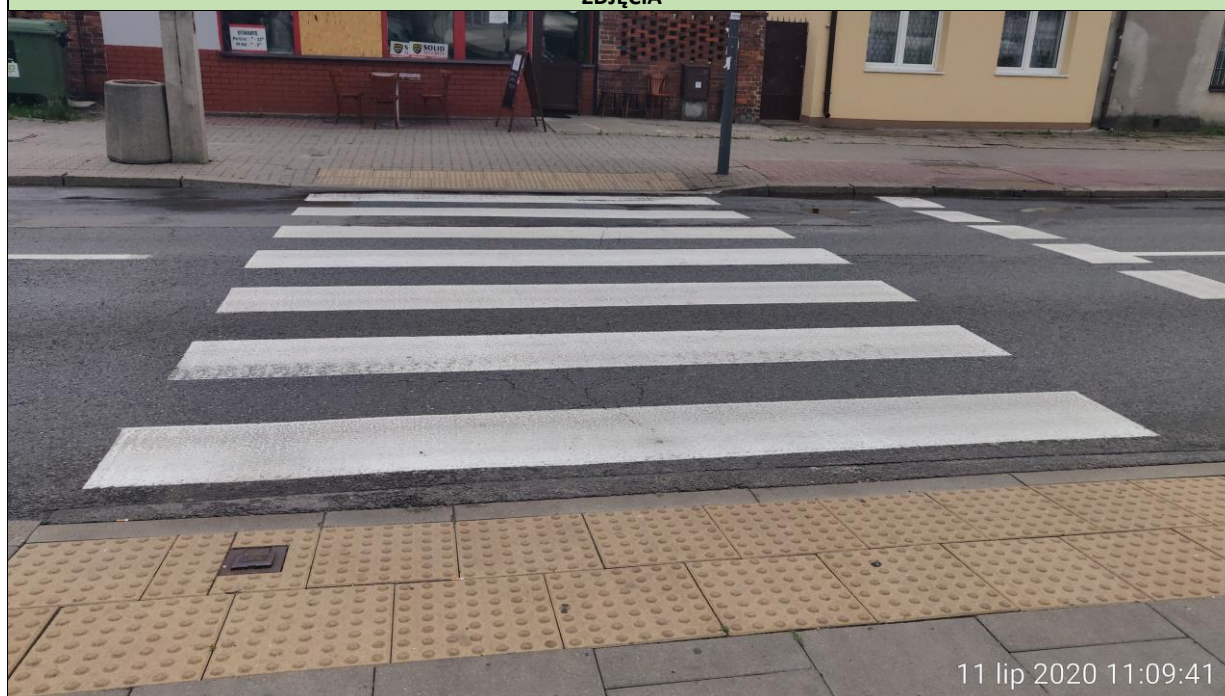
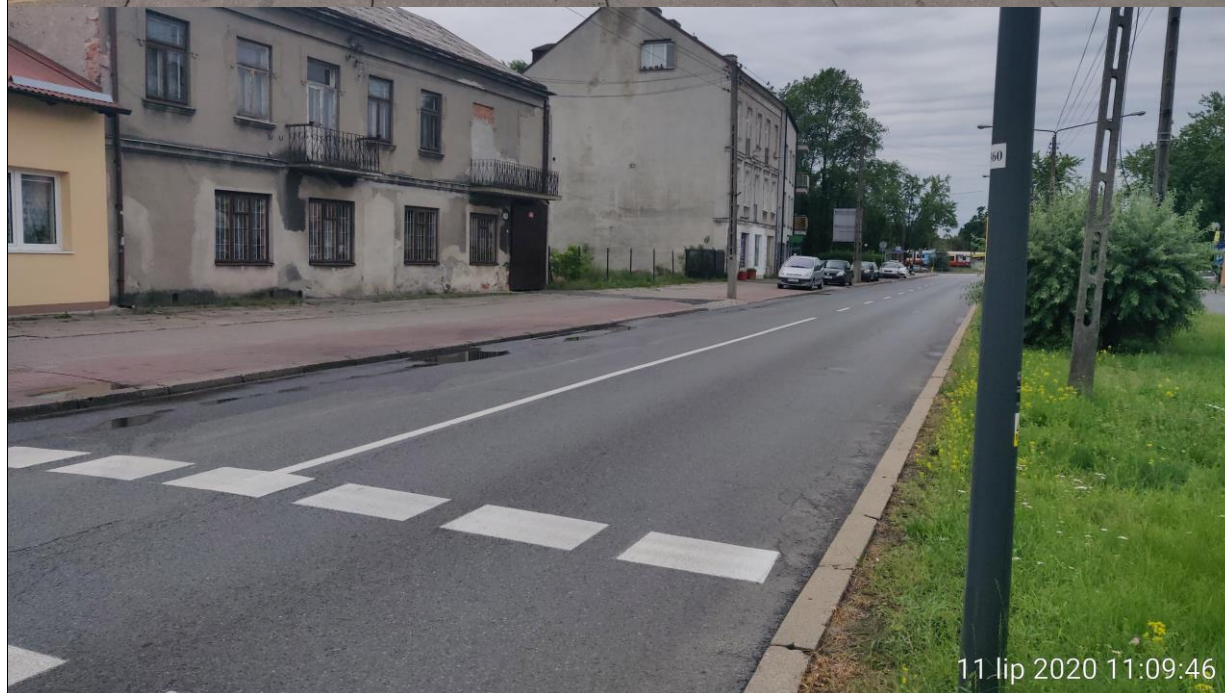
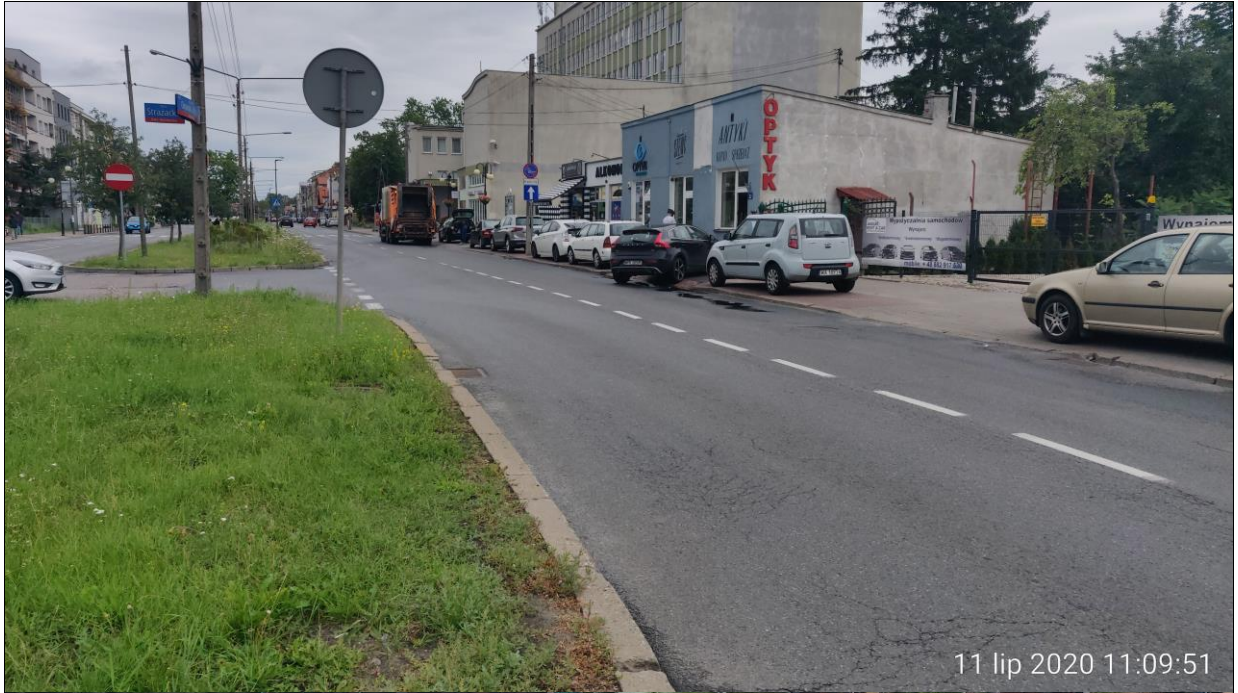
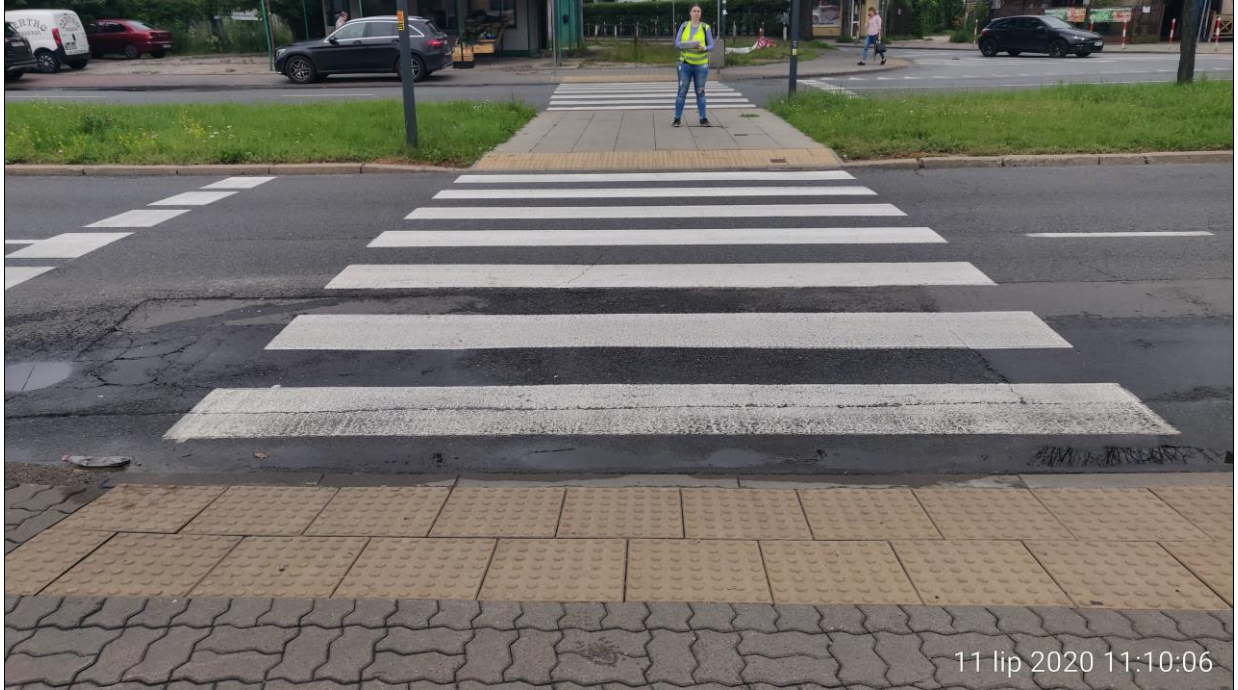
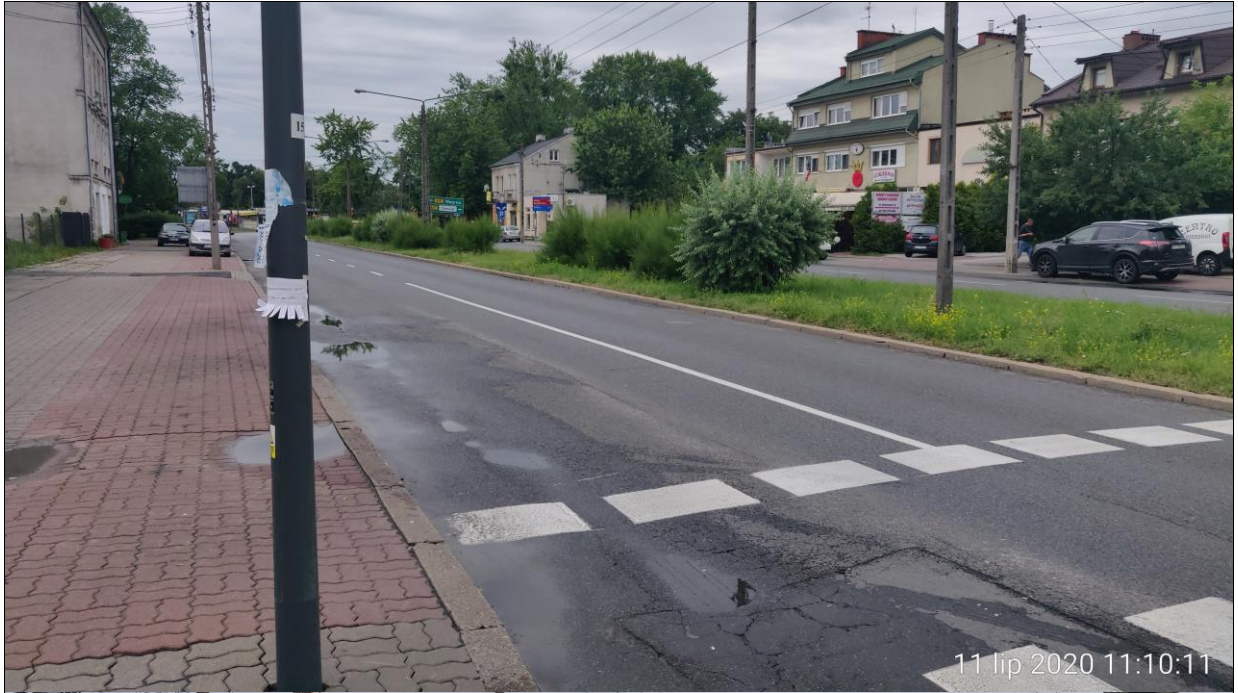
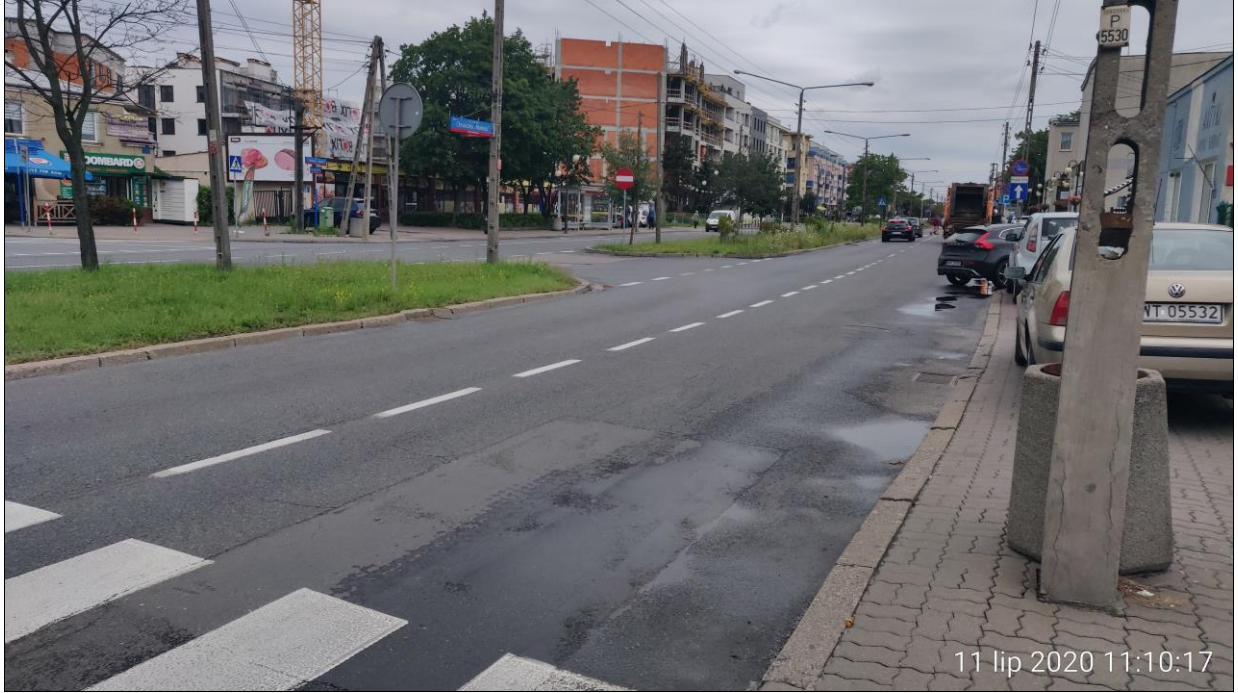
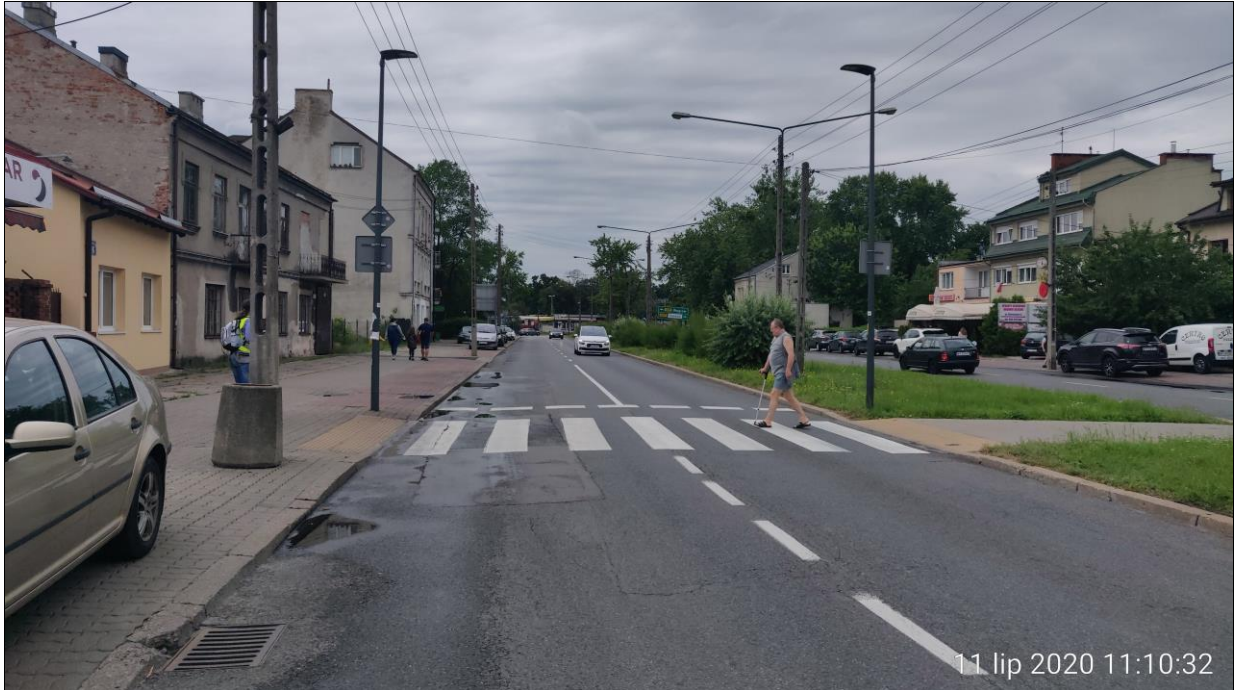
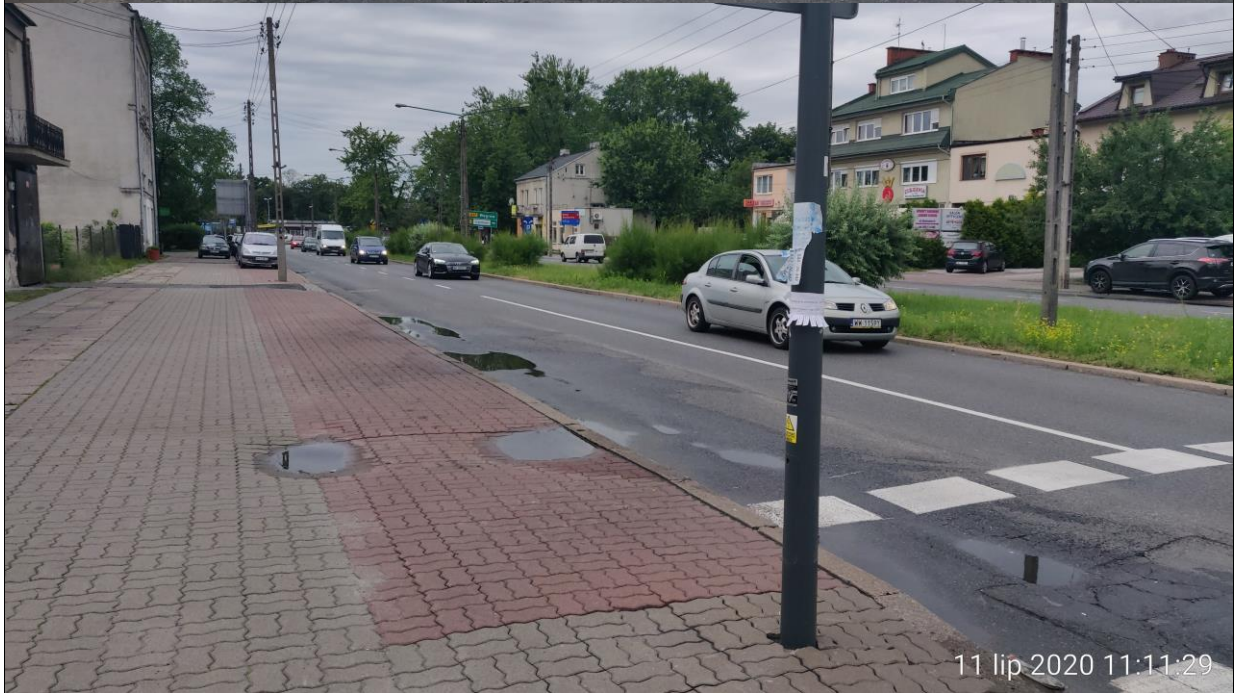
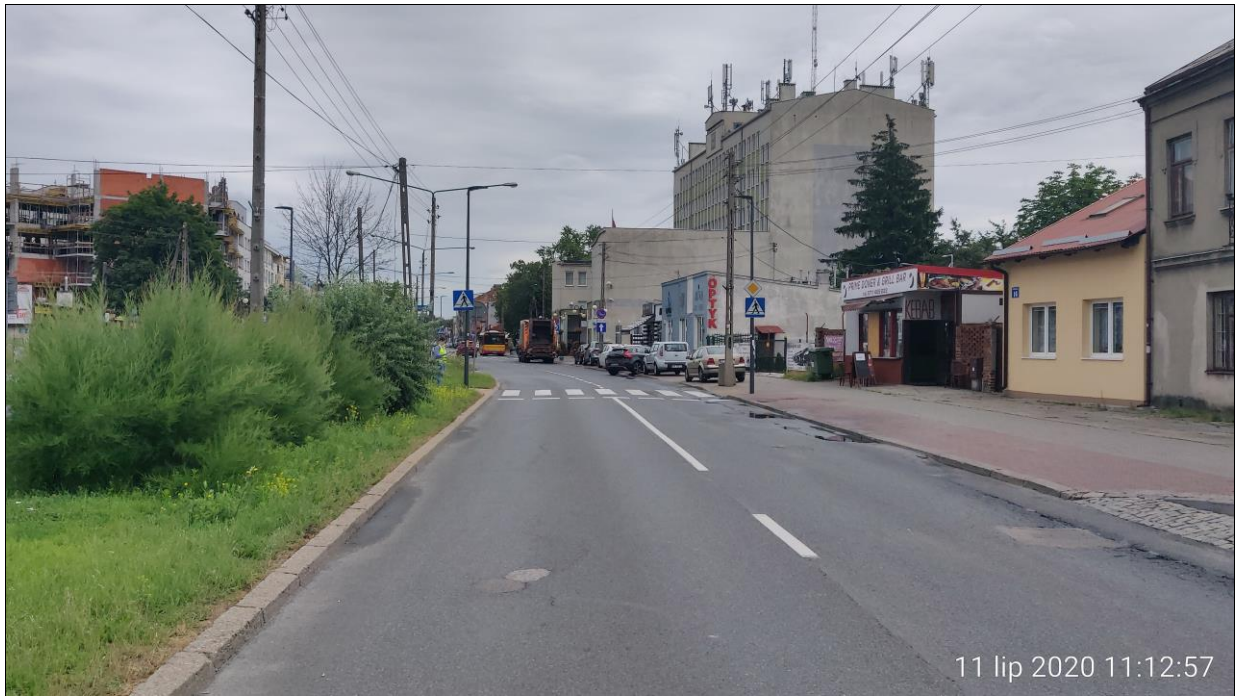
ZDJĘCIA

W obszarze przejścia dla pieszych występuje zagrożenie wynikające geometrii i organizacji ruchu. Przejście dla pieszych wyznaczono przez dwa pasy ruchu w jednym kierunku na długim prostym odcinku drogi. Na takich przekrojach drogowych rejestruje się wysokie i bardzo wysokie prędkości pojazdów co może prowadzić do zdarzeń drogowych z udziałem pieszych o dużej ciężkości ofiar. Dodatkowo może wystąpić niezgodne z przepisami o ruchu drogowym, lecz często obserwowane, zachowanie kierujących, polegające na tym, że na jednym pasie kierujący ustąpi pierwszeństwa pieszym a kierujący na sąsiednim pasie pierwszeństwa nie udzieli. Karoseria pierwszego pojazdu będzie stanowiła ograniczenia widoczności na pieszego dla kierującego pojazdem na sąsiednim pasie.

W pasie dzielącym zieleń (duży krzew), natomiast na krawędzi wschodniej jezdni potencjalne zaparkowane pojazdy istotnie ograniczają widoczność na pieszego. Przed przejściem, wzdłuż jezdni aż do samego przejścia chodnik tak urządzono, że to wręcz sugeruje, że jest to strefa przeznaczona do parkowania. Ograniczenia widoczności mogą powodować bardzo groźne w skutkach sytuacje na drodze. Kierujący zbliżający się do przejścia dla pieszych, muszą mieć możliwość dostrzegania pieszych zbliżających się do przejścia i jednocześnie piesi muszą mieć możliwość obserwacji potoków ruchu. Kierowca oraz pieszy mają swoje prawa i obowiązki. Kierowca powinien dostosować swoją prędkość, aby zatrzymać się w przypadku, gdy pieszy wkroczy na przejście dla pieszych. Pieszy natomiast powinien upewnić się, że może przekraczać przejście dla pieszych. W sytuacji, gdy występują ograniczenia widoczności kierowca i pieszy nie są w stanie zrealizować swoich obowiązków, w zakresie dostosowania dynamiki ruchu i upewnienia się co do możliwości dalszego przemieszczania. Pieszy widząc przejście dla pieszych ma wrażenie, że jest bezpieczny i często wkracza na jezdnię, natomiast kierujący nie mają szansy na dostrzeżenie pieszych z odpowiednim wyprzedzeniem. Użytkownicy są zaskakiwani i może okazać się, że ich prędkość jest zbyt duża, aby bezpiecznie zatrzymać pojazd.

W obszarze przejścia dla pieszych zdiagnozowano występowanie lokalnego najniższego punktu niwelety. Oznacza to, że woda deszczowa będzie zbierała się na przejściu. Piesi oczekujący mogą być opryskiwani przez pojazdy przejeżdżające. W okresach mrozów miejsce w obszarze tego miejsca jest obciążone większym ryzykiem powstawania śliskości. Powstawanie obszarów oblodzenia w obszarze przejścia jest szczególnie niebezpieczne i może prowadzić do poślizgnięć i upadków pieszych, co może być przyczyną urazów ciała. Dodatkowo oblodzenie w obszarze przejścia jak i przed nim znacznie wydłuży drogę hamowania pojazdów w tak newralgicznym miejscu.

Zaleca się instalację sygnalizacji świetlnej. Do czasu instalacji sygnalizacji świetlnej należy wprowadzić elementy uspokojenia ruchu drogowego, np. progi wyspowe. Zaleca się to zrealizować systemowo na całym ciągu Al. Generała Antoniego Chruściela „Montera”.

Należy przeorganizować przestrzeń chodnika na dojeździe do przejścia – zostało to bardzo dobrze zrobione na przejściu nr 3442. Należy zastosować fizyczne środki uniemożliwiające parkowanie w bliskości przejścia dla pieszych, do czasu realizacji fizycznych środków należy wzmocnić nadzór nad nieprawidłowym parkowaniem. Usunąć zieleń z pasa dzielącego, ograniczającą widoczność.

Należy zrealizować poprawne rozwiązanie wysokościowe jezdni w obszarze przejścia.
