FORMULARZ AUDYTU BRD		Arkusz 1
Audytor	Tomasz Mackun	
Data, Godzina	11.07.2020 10:55	
Pogoda	Zachmurzenie: Całkowite

METRYKA WEDŁUG INWENTARYZACJI			
NR PRZEJŚCIA	3342		
DZIELNICA	Rembertów	KATEGORIA	powiatowa
ULICA	Generała Antoniego Chruściela „Montera”	LICZBA PASÓW	2
SKRZYŻOWANIE ZJAZD	Konwisarska		
OPIS	przez Chruściela, jezdnia E

FORMULARZ AUDYTU BRD		Arkusz 2
NR PRZEJŚCIA	3342

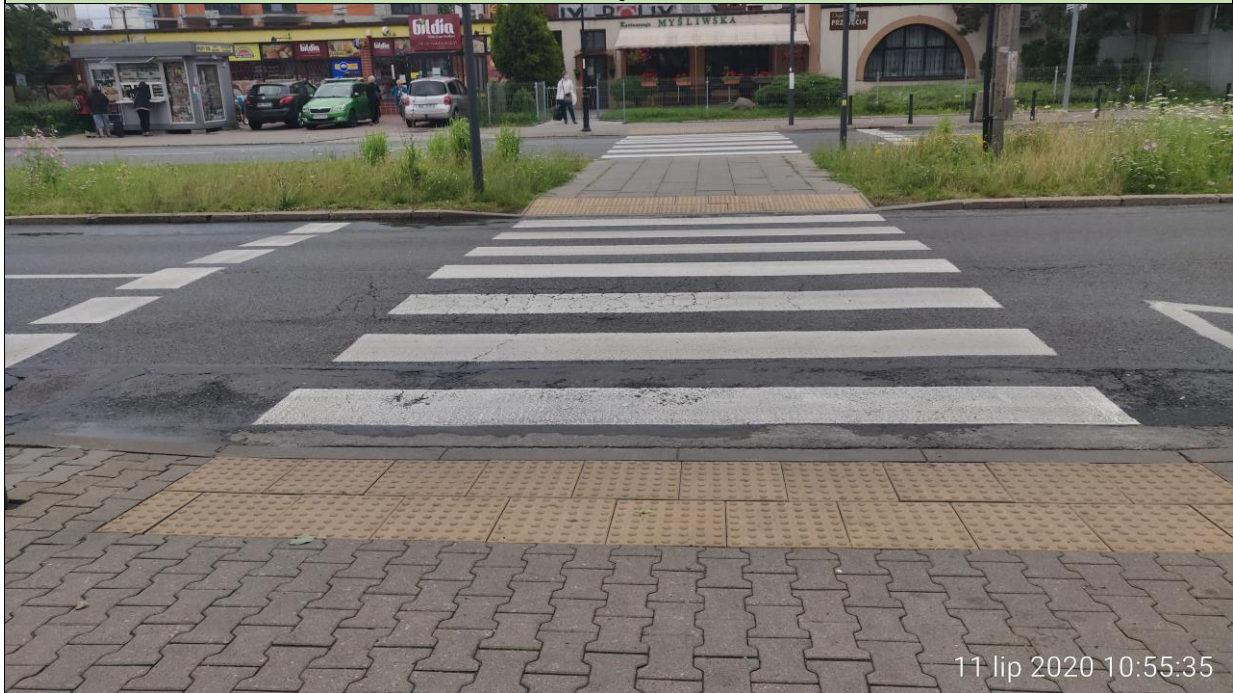
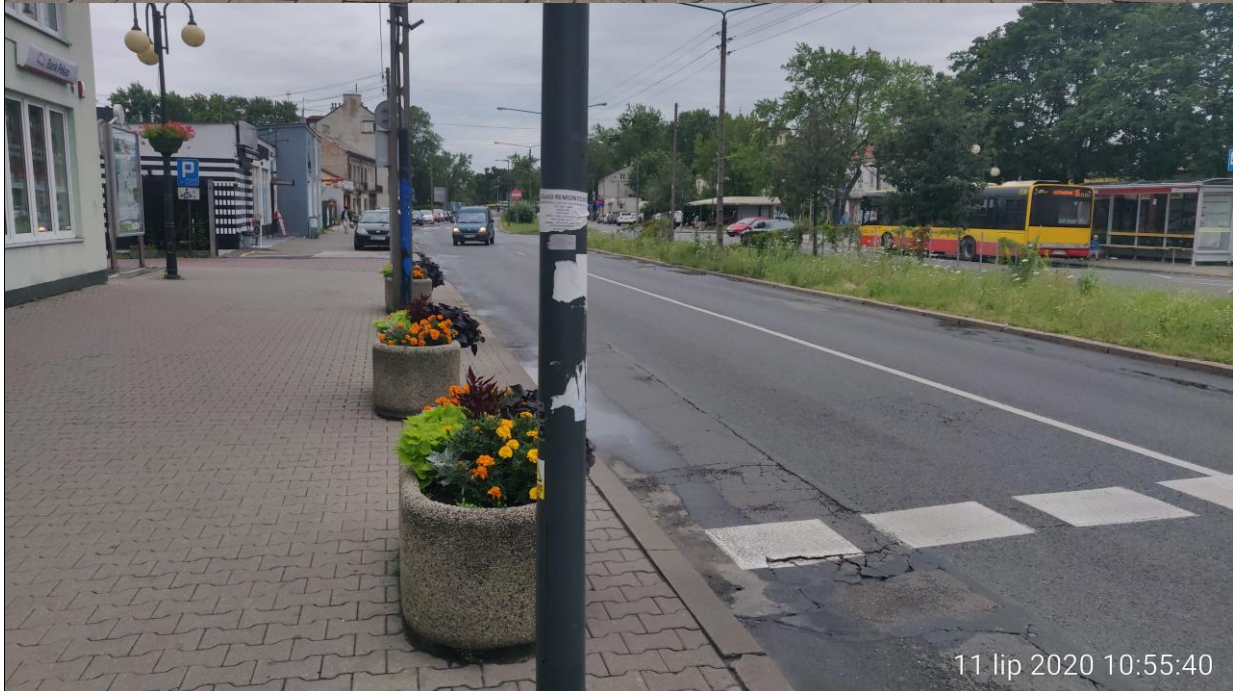
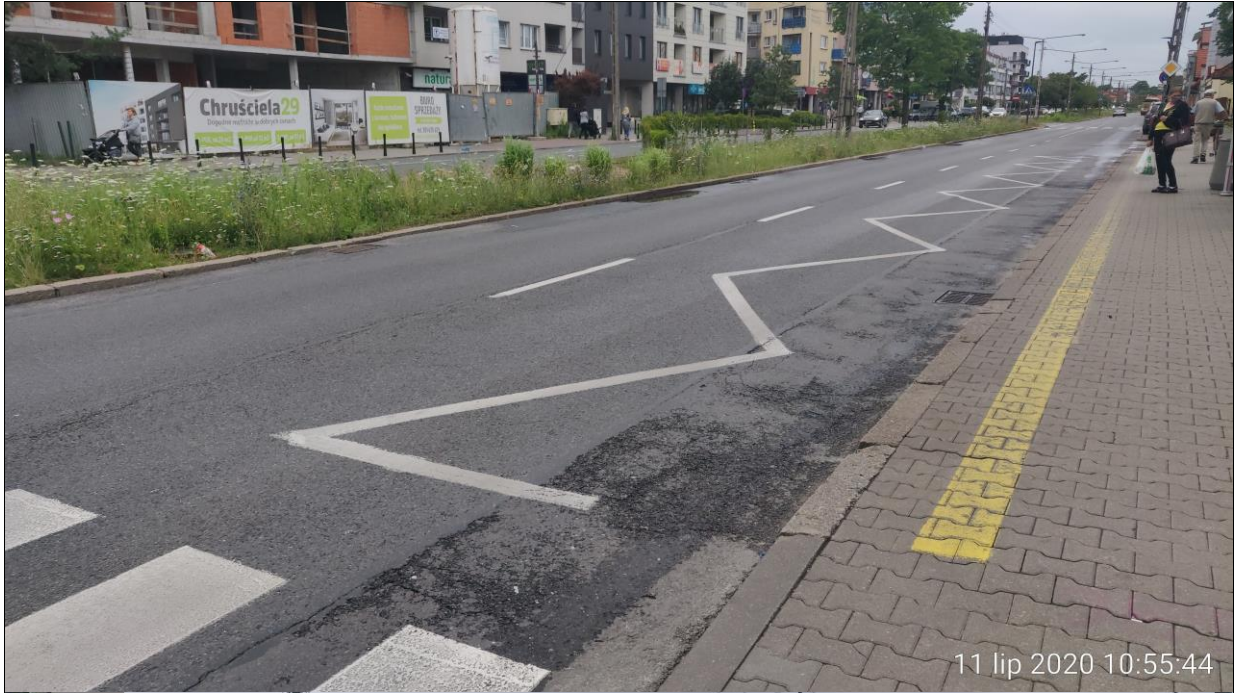
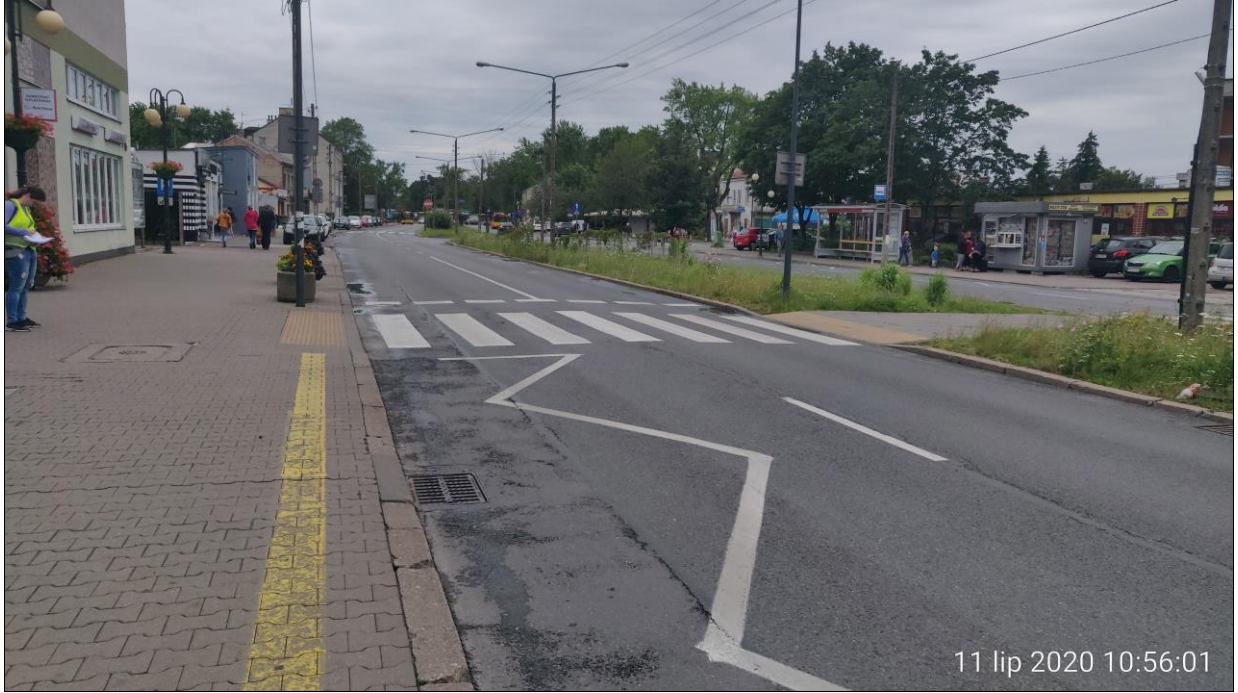
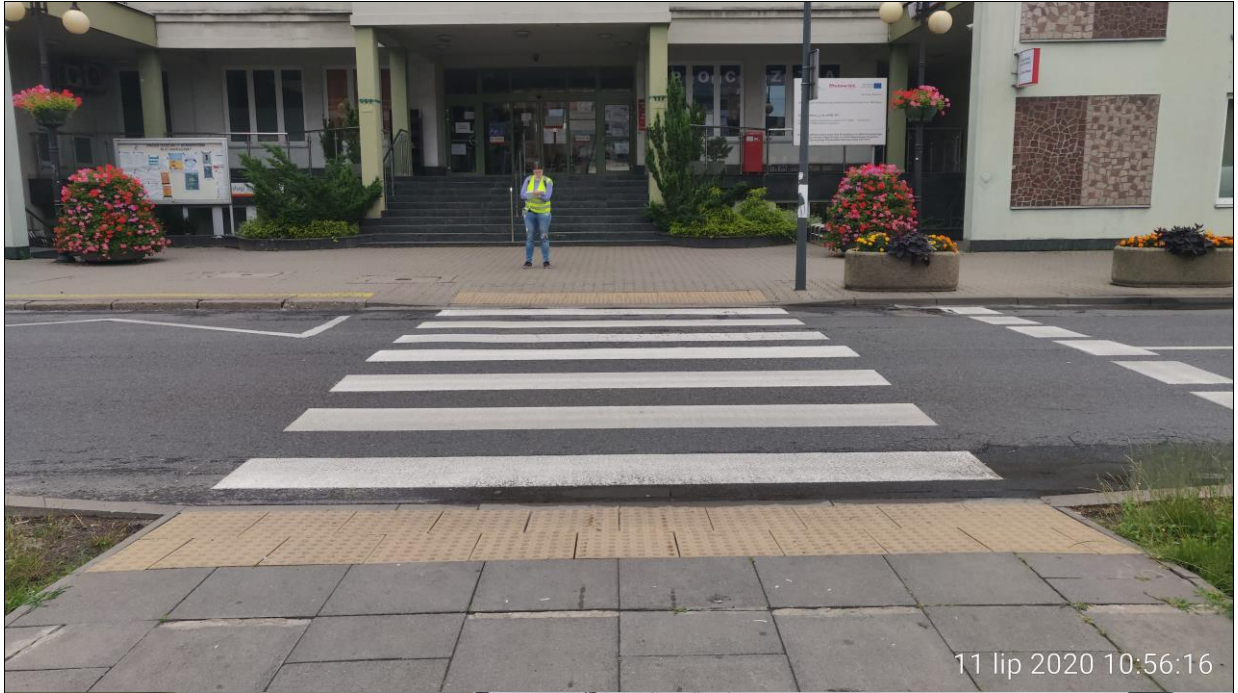
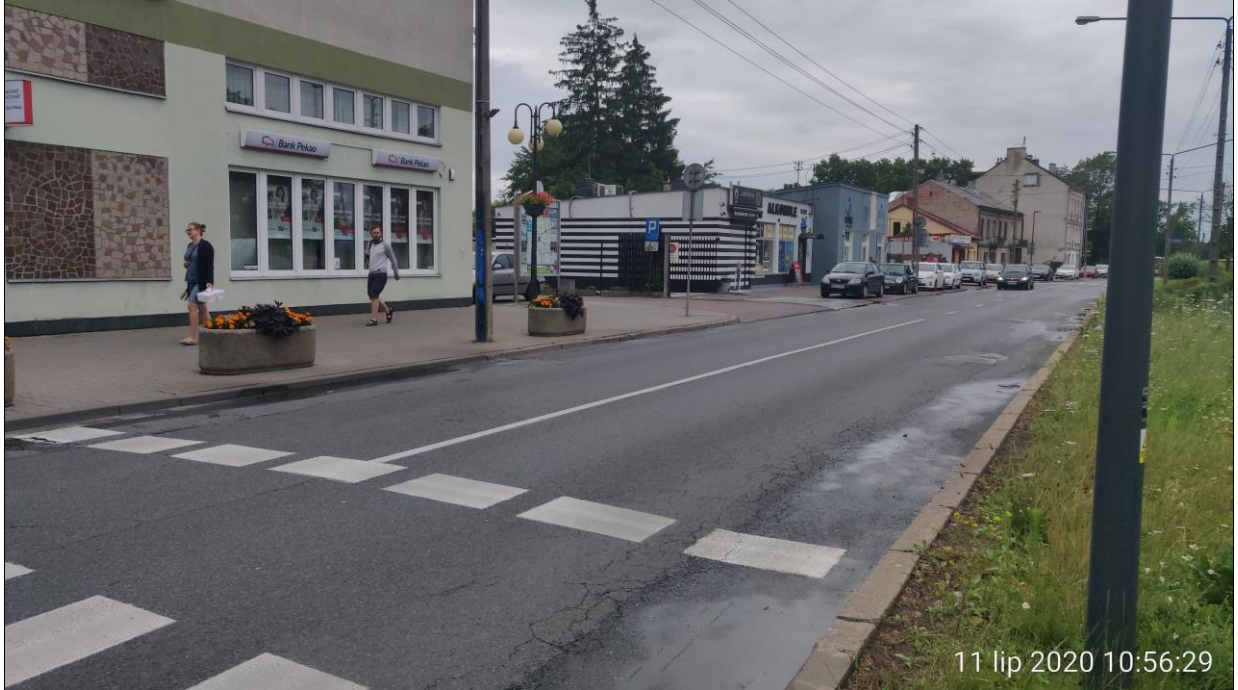
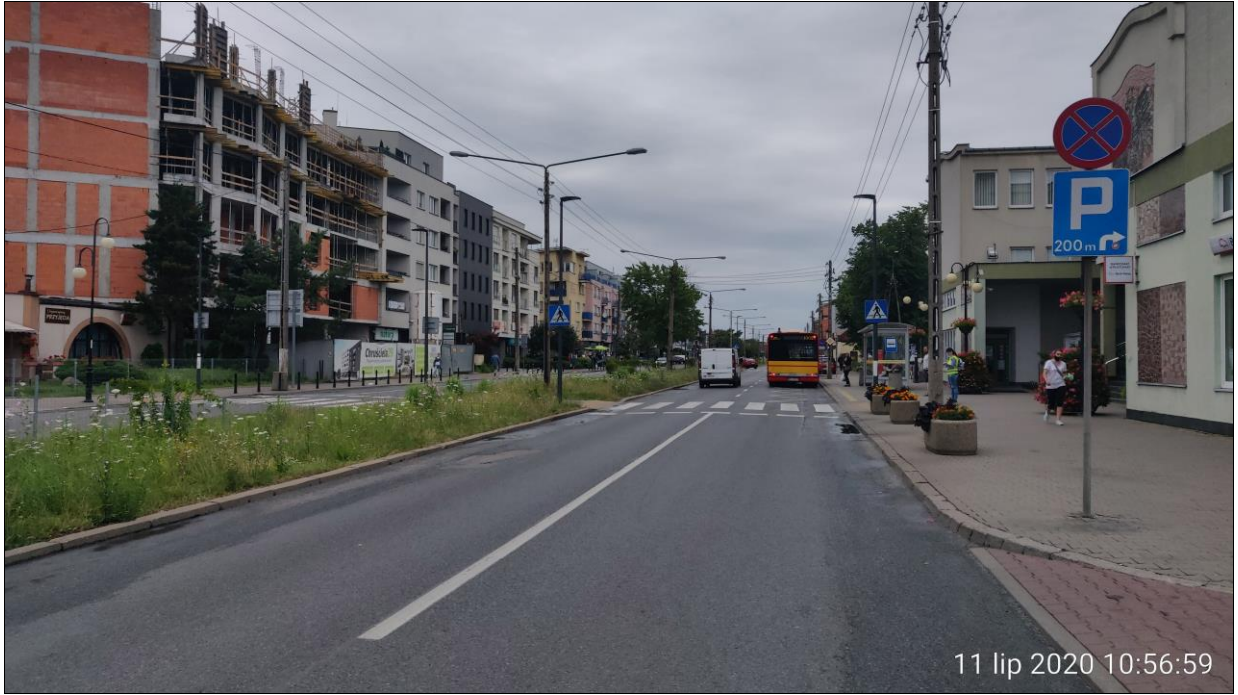
ZDJĘCIA

Przejście dla pieszych przez Aleję Generała Antoniego Chruściela „Montera” przez dwa pasy ruchu w jednym kierunku.

W obszarze przejścia dla pieszych występuje zagrożenie wynikające geometrii i organizacji ruchu. Przejście dla pieszych wyznaczono przez dwa pasy ruchu w jednym kierunku na długim prostym odcinku drogi. Na takich przekrojach drogowych rejestruje się wysokie i bardzo wysokie prędkości pojazdów co może prowadzić do zdarzeń drogowych z udziałem pieszych o dużej ciężkości ofiar. Dodatkowo może wystąpić niezgodne z przepisami o ruchu drogowym, lecz często obserwowane, zachowanie kierujących, polegające na tym, że na jednym pasie kierujący ustąpi pierwszeństwa pieszym, a kierujący na sąsiednim pasie pierwszeństwa nie udzieli. Karoseria pierwszego pojazdu będzie stanowiła ograniczenia widoczności na pieszego dla kierującego pojazdem na sąsiednim pasie.

Zaleca się instalację sygnalizacji świetlnej. Do czasu instalacji sygnalizacji świetlnej należy wprowadzić elementy uspokojenia ruchu drogowego, np. progi wyspowe. Zaleca się to zrealizować systemowo na całym ciągu Al. Generała Antoniego Chruściela „Montera”.
