FORMULARZ AUDYTU BRD		Arkusz 1
Audytor	Tomasz Mackun	
Data, Godzina	10.07.2020 18:10	
Pogoda	Słonecznie

METRYKA WEDŁUG INWENTARYZACJI			
NR PRZEJŚCIA	3344		
DZIELNICA	Rembertów	KATEGORIA	powiatowa
ULICA	Generała Antoniego Chruściela „Montera”	LICZBA PASÓW	2
SKRZYŻOWANIE ZJAZD	Paderewskiego		
OPIS	przez Chruściela, jezdnia E

Przejście dla pieszych przez Aleję Generała Antoniego Chruściela „Montera” przez dwa pasy ruchu w jednym kierunku.

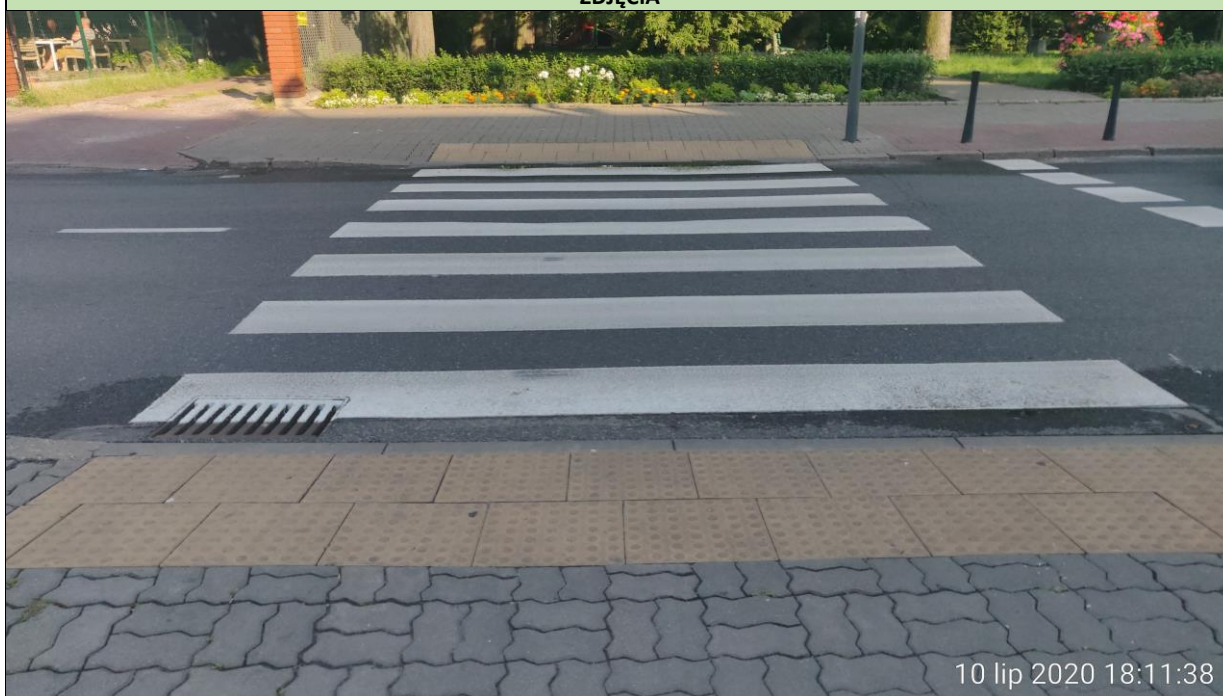
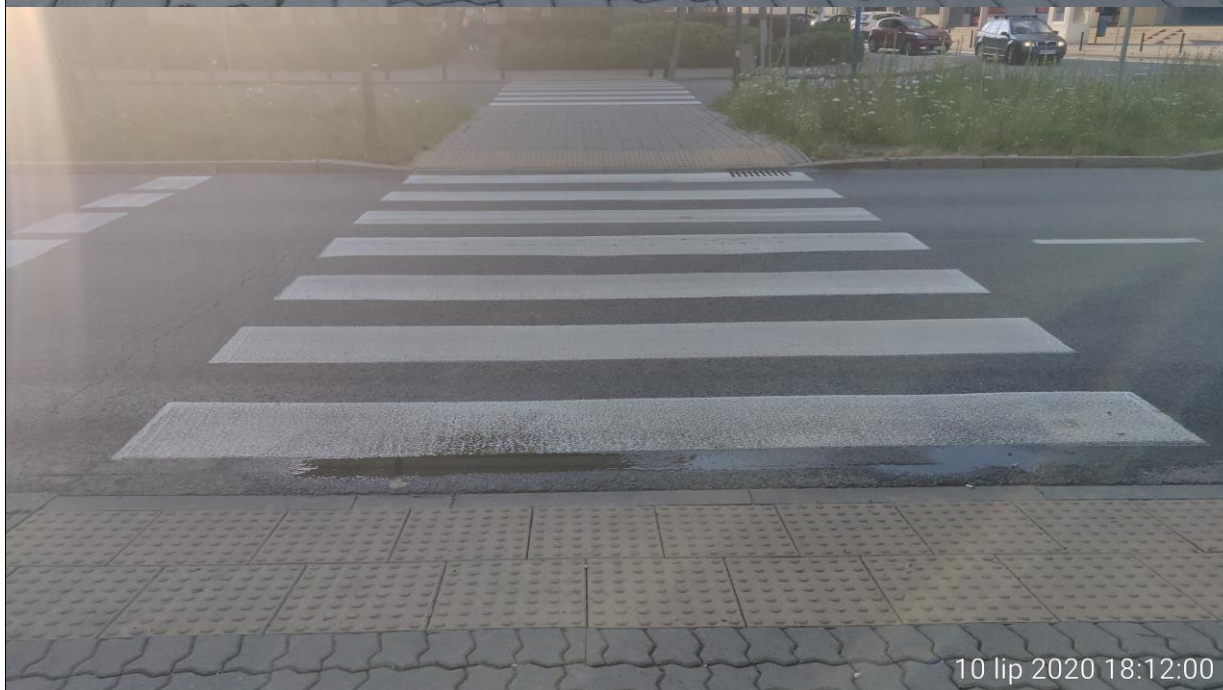
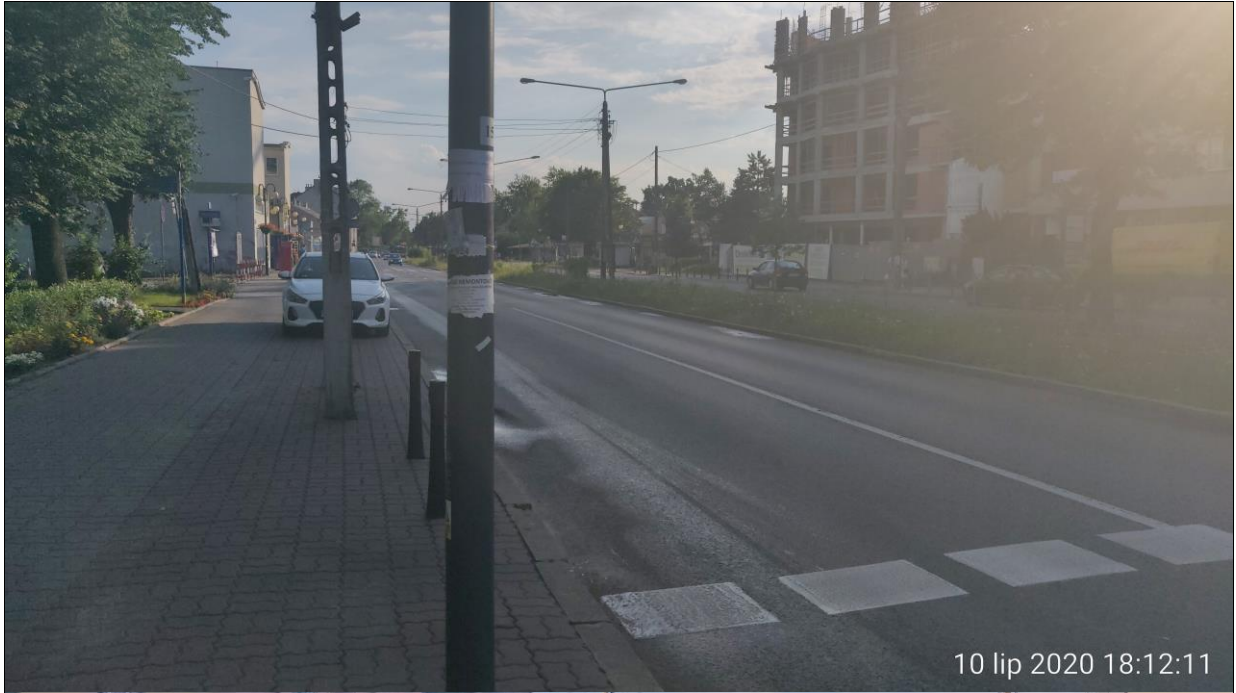
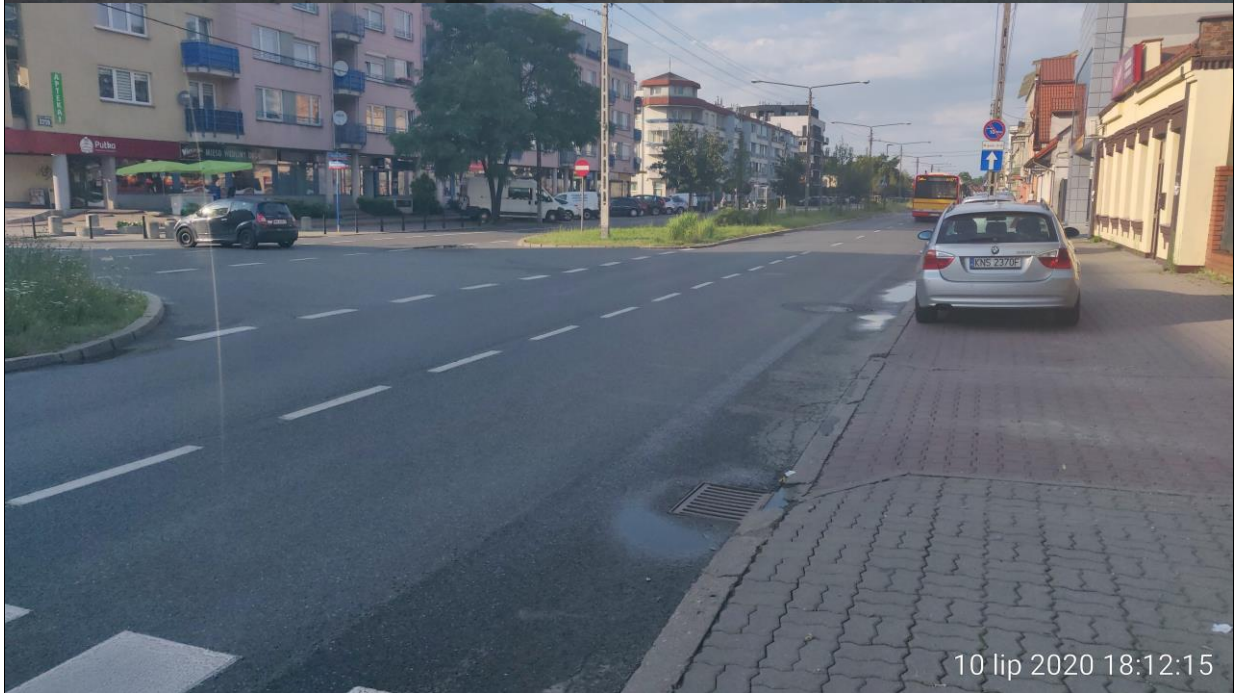
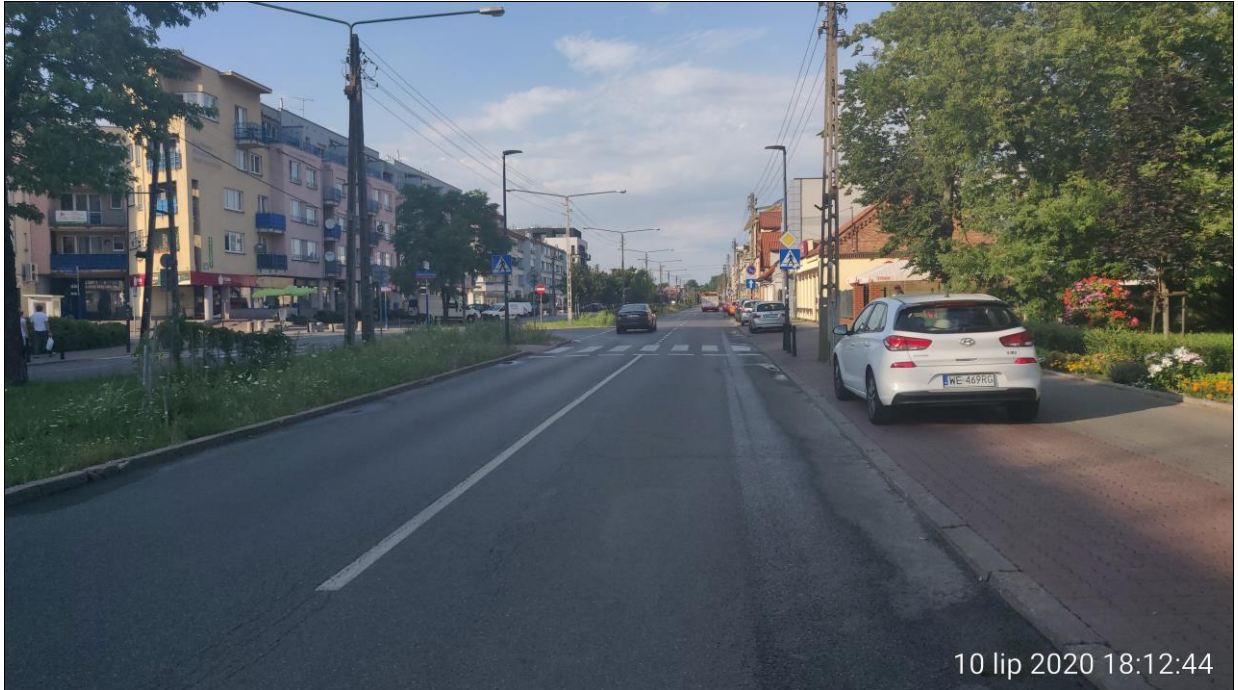
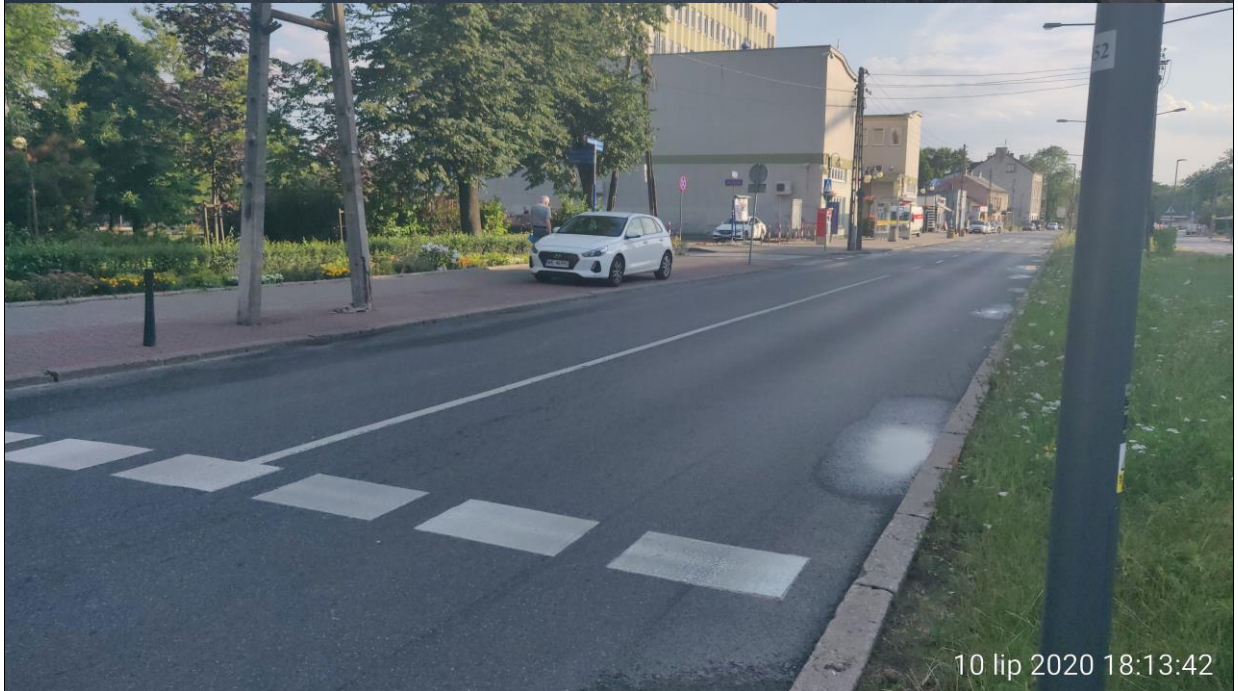
ZDJĘCIA

Przy krawędzi wschodniej jezdni zaparkowane pojazdy istotnie ograniczają widoczność na pieszego. Przed przejściem, wzdłuż jezdni chodnik urządzono tak, że to wręcz sugeruje, że jest to strefa przeznaczona do parkowania. Ograniczenia widoczności mogą powodować bardzo groźne w skutkach sytuacje na drodze. Kierujący zbliżający się do przejścia dla pieszych muszą mieć możliwość dostrzegania pieszych zbliżających się do przejścia i jednocześnie piesi muszą mieć możliwość obserwacji potoków ruchu. Kierowca oraz pieszy mają swoje prawa i obowiązki. Kierowca powinien dostosować swą prędkość, aby zatrzymać się w przypadku, gdy pieszy wkroczy na przejście dla pieszych. Pieszy natomiast powinien upewnić się, że może przekraczać przejście dla pieszych. W sytuacji, gdy występują ograniczenia widoczności kierowca i pieszy nie są w stanie zrealizować swoich obowiązków, w zakresie dostosowania dynamiki ruchu i upewnienia się co do możliwości dalszego przemieszczania. Pieszy widząc przejście dla pieszych ma wrażenie, że jest bezpieczny i często wkracza na jezdnię, natomiast kierujący nie mają szansy na dostrzeżenie pieszych z odpowiednim wyprzedzeniem. Użytkownicy są zaskakiwani i może okazać się, że ich prędkość jest zbyt duża, aby bezpiecznie zatrzymać pojazd.

W obszarze przejścia dla pieszych (po stronie wschodniej) zdiagnozowano występowanie lokalnego najniższego punktu niwelety. Oznacza to, że woda deszczowa będzie zbierała się na przejściu. Piesi oczekujący mogą być opryskiwani przez pojazdy przejeżdżające. W okresach mrozów miejsce w obszarze tego miejsca jest obciążone większym ryzykiem powstawania śliskości. Powstawanie obszarów oblodzenia w obszarze przejścia jest szczególnie niebezpieczne i może prowadzić do poślizgnięć i upadków pieszych, co może być przyczyną urazów ciała. Dodatkowo oblodzenie w obszarze przejścia jak i przed nim znacznie wydłuży drogę hamowania pojazdów w tak newralgicznym miejscu.

Po stronie zachodniej w obszarze przejścia znajduje się wpust deszczowy. Lokalizacja wpustu deszczowego w obszarze przejścia dla pieszych generuje dwa problemy. Pierwszy związany jest z ryzykiem utknięcia koła roweru, koła wózka inwalidzkiego, wózka dziecięcego lub obcasów buta. Utknięcie lub potknięcie się osoby podczas przekraczania jezdni sprawi, że pieszy będzie przechodził przez jezdnię dłużej niż zakładał. Pieszy na krawędzi chodnika ocenia długość przejścia dla pieszych, prędkości i odległości nadjeżdżających pojazdów, a także swoją prędkość i na tej podstawie decyduje czy istnieje wystarczająca luka czasowa na bezpieczne przekroczenie jezdni. W sytuacji gdy pieszy utknie, potknie się w obszarze jezdni, czas przekraczania jezdni wydłuży się. Zatrzymaniem lub przytrzymaniem się pieszego przy przekroczeniu jezdni mogą być też zaskoczeni kierowcy zbliżający się do przejścia dla pieszych. Może to powodować ryzyko najechania pieszego przez pojazd lub potknięcia się i urazy u pieszych. Wpust deszczowy w obszarze przejścia dla pieszych sugeruje, że w tym miejscu znajduje się najniższy punkt niwelety lub występuje pochylenie o stałym trendzie. Oznacza to, że woda deszczowa, przynajmniej z jednej strony przejścia płynie w obszar wpustu, a na krawędziach przejścia dla pieszych wystąpi skumulowany strumień wody. Piesi oczekujący mogą być opryskiwani przez pojazdy przejeżdżające. W okresach mrozów miejsce w obszarze wpustów jest obciążone większym ryzykiem powstawania śliskości a w przypadku powstawania błota pośniegowego, wpust może nie odbierać wód opadowych i mogą powstawać kałuże, które zamarzną przy ujemnej temperaturze. Powstawanie obszarów oblodzenia w obszarze przejścia jest szczególnie niebezpieczne i może prowadzić do poślizgnięć i upadków pieszych co może być przyczyną urazów ciała. Dodatkowo oblodzenie w obszarze przejścia jak i przed nim znacznie wydłuży drogę hamowania pojazdów w tak newralgicznym miejscu.

Należy przeorganizować przestrzeń chodnika na dojeździe do przejścia – zostało to bardzo dobrze zrobione na przejściu nr 3442. Należy zastosować fizyczne środki uniemożliwiające parkowanie w bliskości przejścia dla pieszych, do czasu realizacji fizycznych środków należy wzmocnić nadzór nad nieprawidłowym parkowaniem.

Należy przenieść wpust, tak aby znajdował się przed przejściem od strony napływającej wody opadowej. Należy zrealizować poprawne rozwiązanie wysokościowe jezdni w obszarze przejścia.
