FORMULARZ AUDYTU BRD		Arkusz 1
Audytora	Tomasz Mackun	
Data, Godzina	10.07.2020 17:15	
Pogoda	Słonecznie

METRYKA WEDŁUG INWENTARYZACJI			
NR PRZEJŚCIA	3345		
DZIELNICA	Rembertów	KATEGORIA	powiatowa
ULICA	Generała Antoniego Chruściela „Montera”	LICZBA PASÓW	2
SKRZYŻOWANIE ZJAZD	Sztukatorska		
OPIS	przez Chruściela, jezdnia E

Przejście dla pieszych przez Aleję Generała Antoniego Chruściela „Montera” przez dwa pasy ruchu w jednym kierunku.

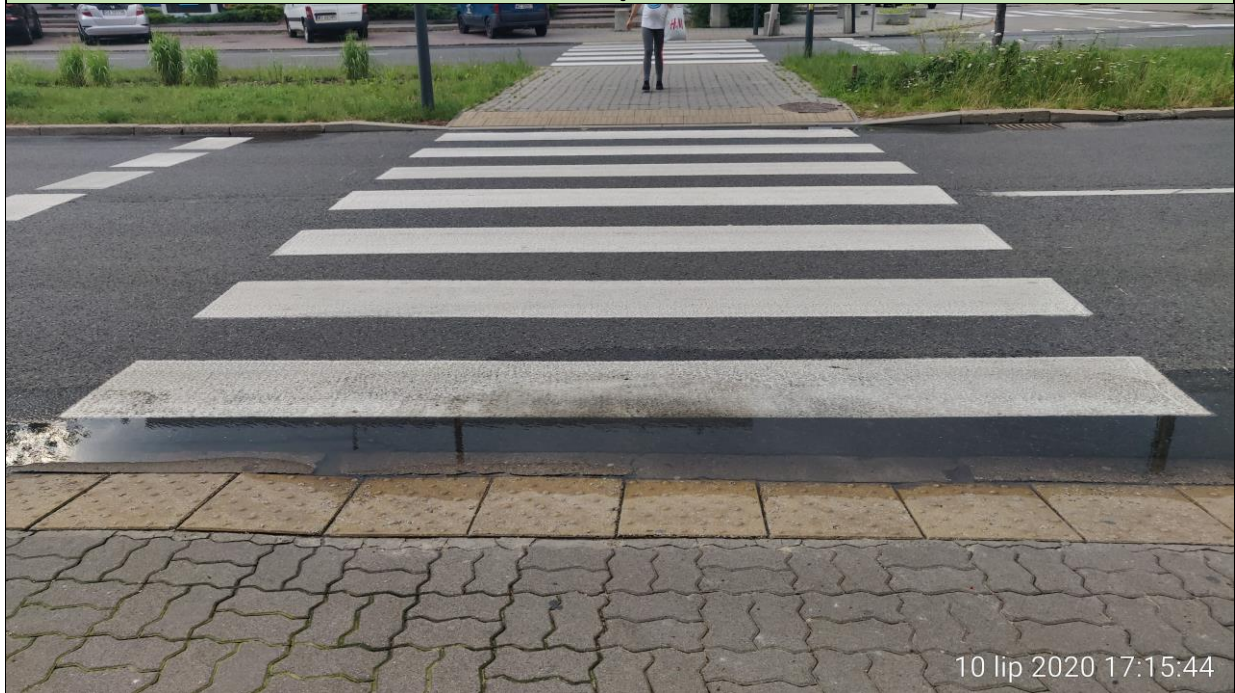
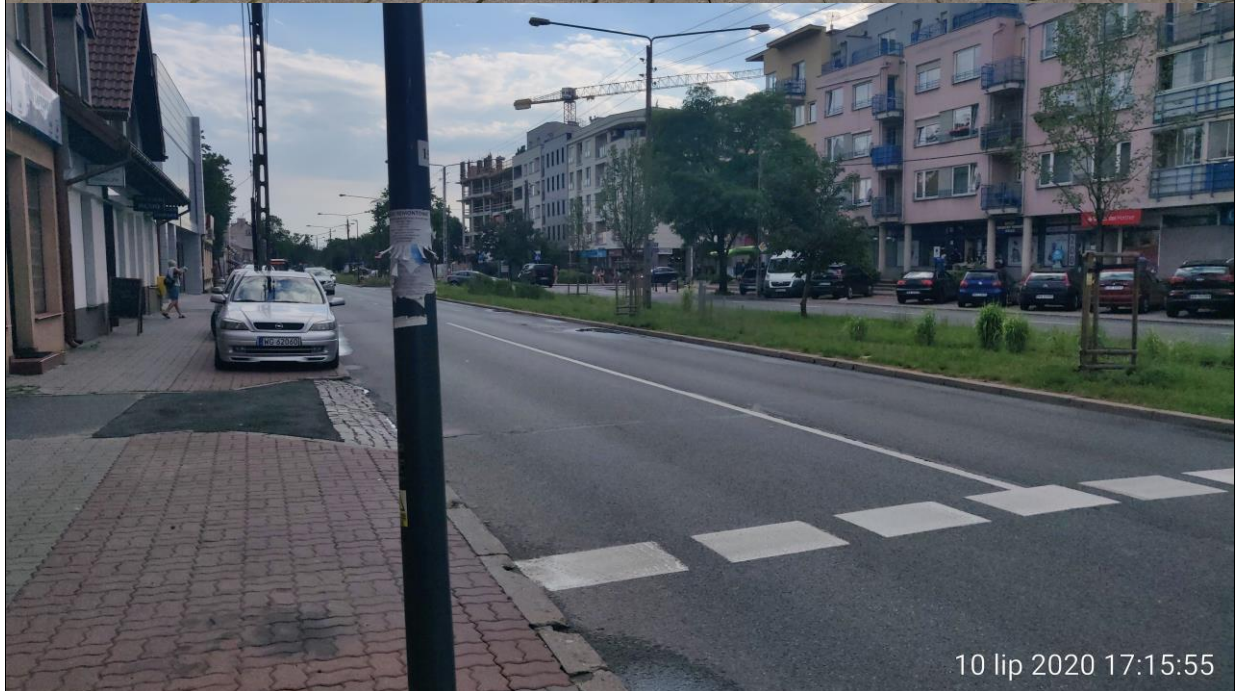
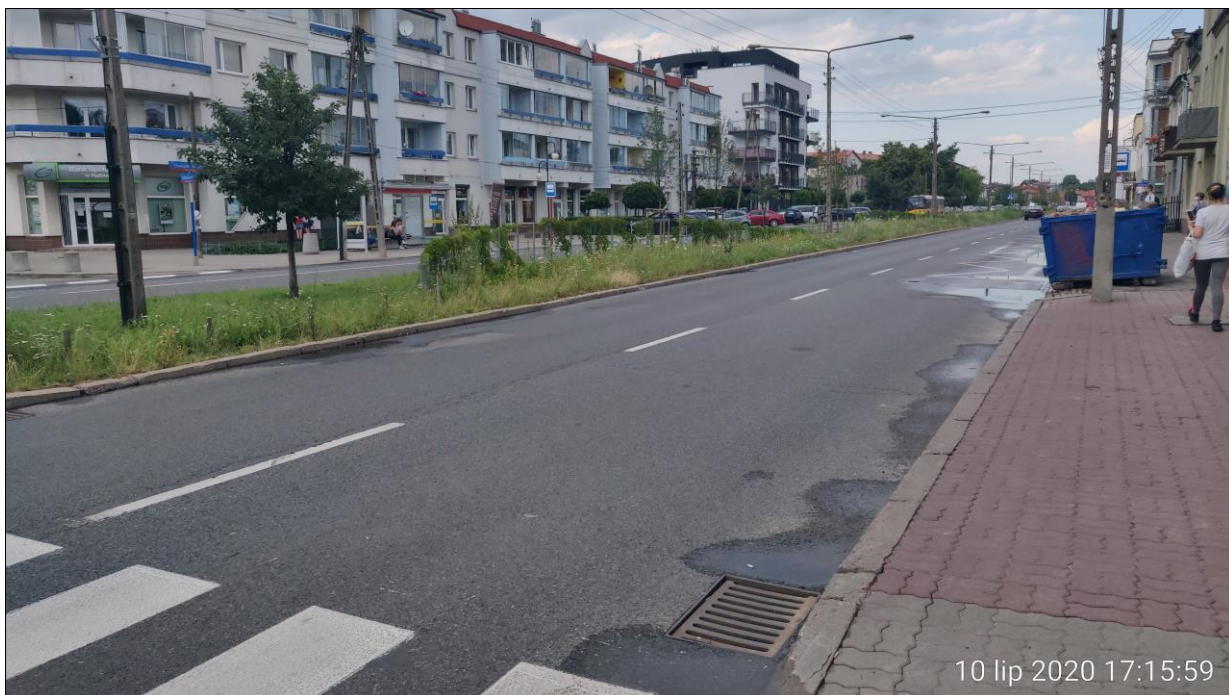
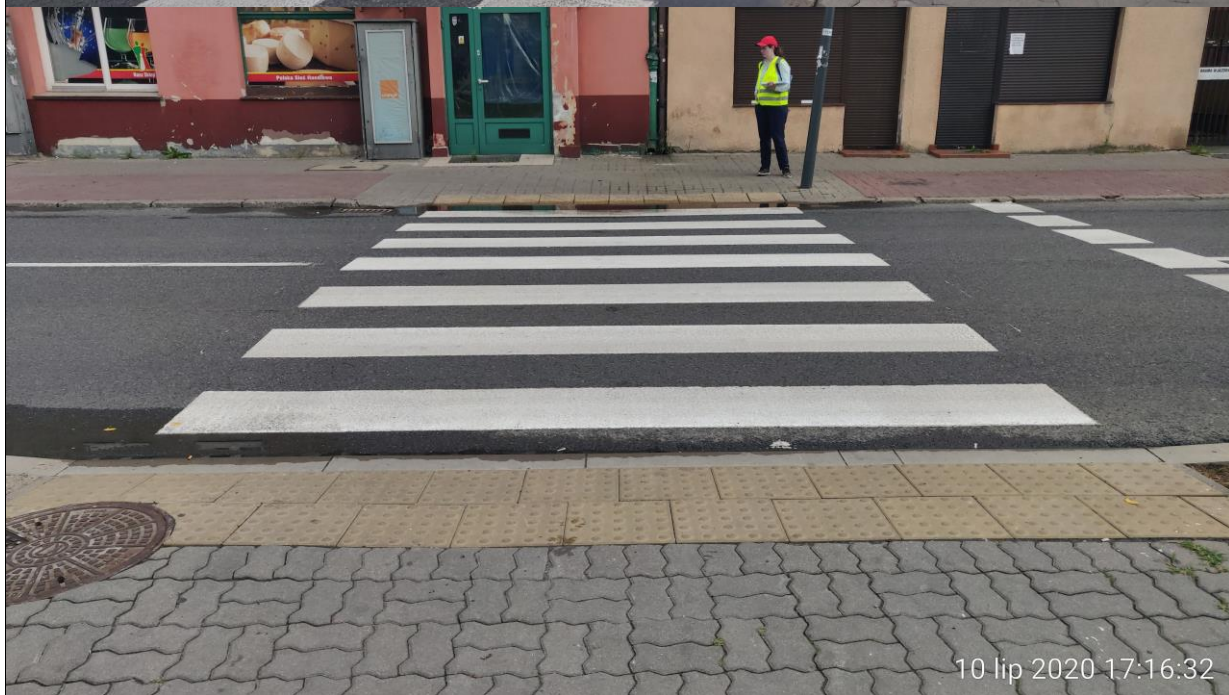
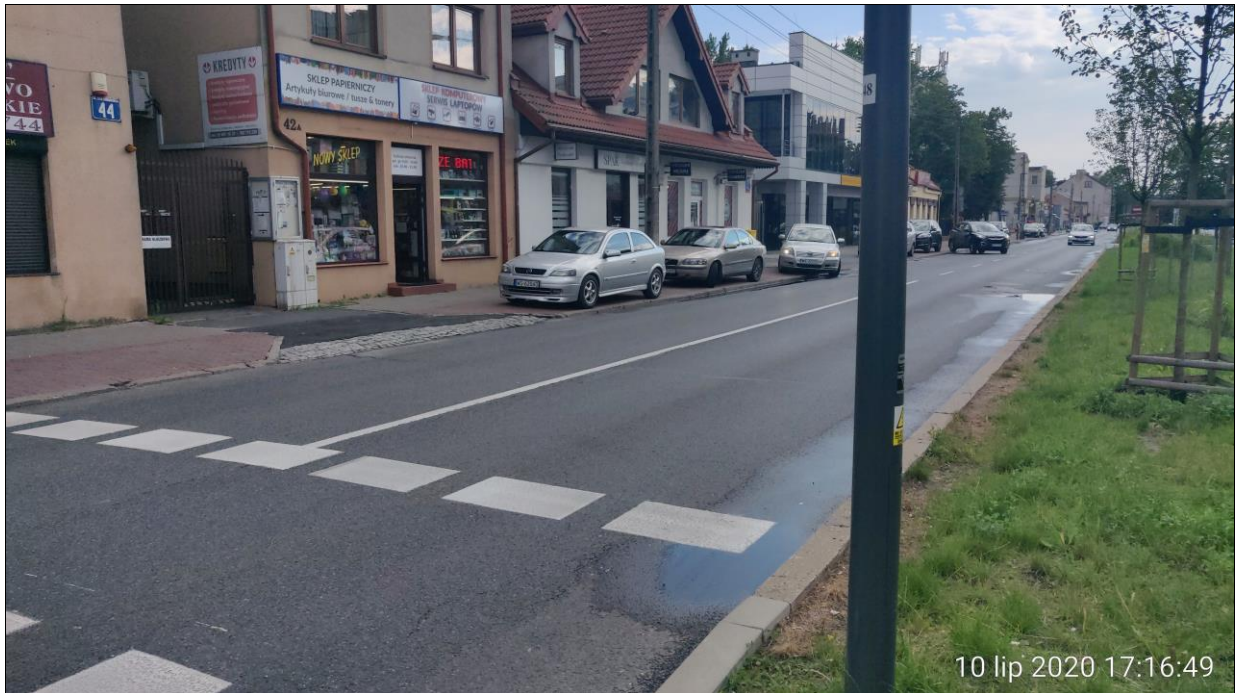
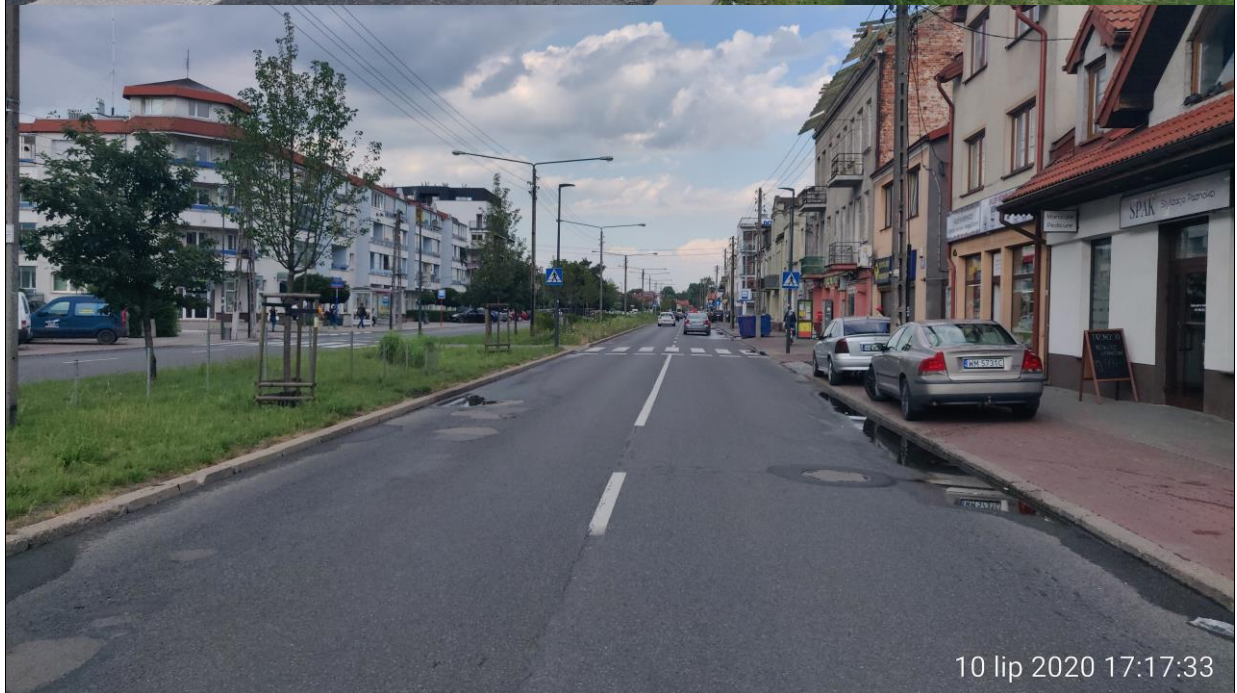
ZDJĘCIA

W obszarze przejścia dla pieszych występuje zagrożenie wynikające geometrii i organizacji ruchu. Przejście dla pieszych wyznaczono przez dwa pasy ruchu w jednym kierunku na długim prostym odcinku drogi. Na takich przekrojach drogowych rejestruje się wysokie i bardzo wysokie prędkości pojazdów co może prowadzić do zdarzeń drogowych z udziałem pieszych o dużej ciężkości ofiar. Dodatkowo może wystąpić niezgodne z przepisami o ruchu drogowym, lecz często obserwowane, zachowanie kierujących, polegające na tym, że na jednym pasie kierujący ustąpi pierwszeństwa pieszym a kierujący na sąsiednim pasie pierwszeństwa nie udzieli. Karoseria pierwszego pojazdu będzie stanowiła ograniczenia widoczności na pieszego dla kierującego pojazdem na sąsiednim pasie.

Przy krawędzi wschodniej jezdni zaparkowane pojazdy istotnie ograniczają widoczność na pieszego. Przed przejściem, wzdłuż jezdni chodnik urządzono tak, że to wręcz sugeruje, że jest to strefa przeznaczona do parkowania. Ograniczenia widoczności mogą powodować bardzo groźne w skutkach sytuacje na drodze. Kierujący zbliżający się do przejścia dla pieszych, muszą mieć możliwość dostrzegania pieszych zbliżających się do przejścia i jednocześnie piesi muszą mieć możliwość obserwacji potoków ruchu. Kierowca oraz pieszy mają swoje prawa i obowiązki. Kierowca powinien dostosować swoją prędkość, aby zatrzymać się w przypadku, gdy pieszy wkroczy na przejście dla pieszych. Pieszy natomiast powinien upewnić się, że może przekraczać przejście dla pieszych. W sytuacji, gdy występują ograniczenia widoczności kierowca i pieszy nie są w stanie zrealizować swoich obowiązków, w zakresie dostosowania dynamiki ruchu i upewnienia się co do możliwości dalszego przemieszczania. Pieszy widząc przejście dla pieszych ma wrażenie, że jest bezpieczny i często wkracza na jezdnię, natomiast kierujący nie mają szansy na dostrzeżenie pieszych z odpowiednim wyprzedzeniem. Użytkownicy są zaskakiwani i może okazać się, że ich prędkość jest zbyt duża, aby bezpiecznie zatrzymać pojazd.

W obszarze przejścia dla pieszych (po stronie wschodniej) zdiagnozowano występowanie lokalnego najniższego punktu niwelety. Oznacza to, że woda deszczowa będzie zbierała się na przejściu. Piesi oczekujący mogą być opryskiwani przez pojazdy przejeżdżające. W okresach mrozów miejsce w obszarze tego miejsca jest obciążone większym ryzykiem powstawania śliskości. Powstawanie obszarów oblodzenia w obszarze przejścia jest szczególnie niebezpieczne i może prowadzić do poślizgnięć i upadków pieszych, co może być przyczyną urazów ciała. Dodatkowo oblodzenie w obszarze przejścia jak i przed nim znacznie wydłuży drogę hamowania pojazdów w tak newralgicznym miejscu.

Zaleca się instalację sygnalizacji świetlnej. Do czasu instalacji sygnalizacji świetlnej należy wprowadzić elementy uspokojenia ruchu drogowego, np. progi wypowe. Zaleca się to zrealizować systemowo na całym ciągu Al. Generała Antoniego Chruściela „Montera”.

Należy przeorganizować przestrzeń chodnika na dojeździe do przejścia – zostało to bardzo dobrze zrobione na przejściu nr 3442. Należy zastosować fizyczne środki uniemożliwiające parkowanie w bliskości przejścia dla pieszych, do czasu realizacji fizycznych środków należy wzmocnić nadzór nad nieprawidłowym parkowaniem.

Należy zrealizować poprawne rozwiązanie wysokościowe jezdni w obszarze przejścia.
