FORMULARZ AUDYTU BRD		Arkusz 1
Audytora	Tomasz Mackun	
Data, Godzina	10.07.2020 17:00	
Pogoda	Słonecznie

METRYKA WEDŁUG INWENTARYZACJI			
NR PRZEJŚCIA	3347		
DZIELNICA	Rembertów	KATEGORIA	powiatowa
ULICA	Generała Antoniego Chruściela „Montera”	LICZBA PASÓW	2
SKRZYŻOWANIE ZJAZD	Bombardierów		
OPIS	przez Chruściela, jezdnia E

<b>FORMULARZ AUDYTU BRD</b>		Arkusz 2
NR PRZEJŚCIA	<b>3347</b>

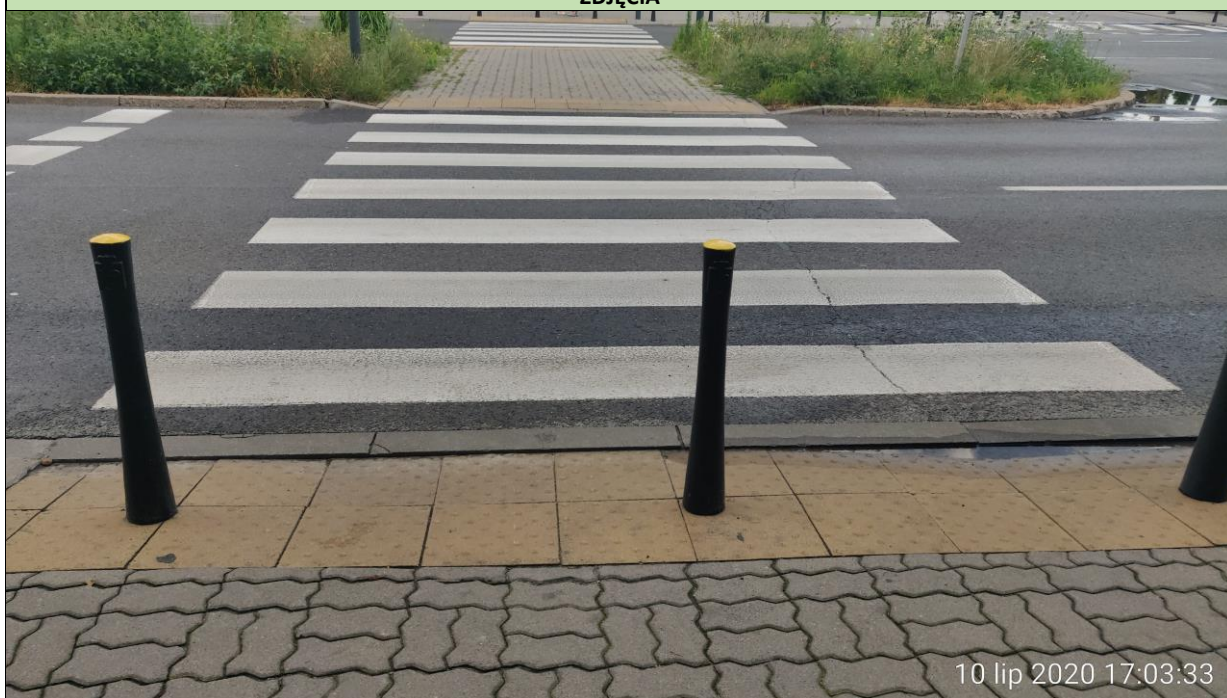
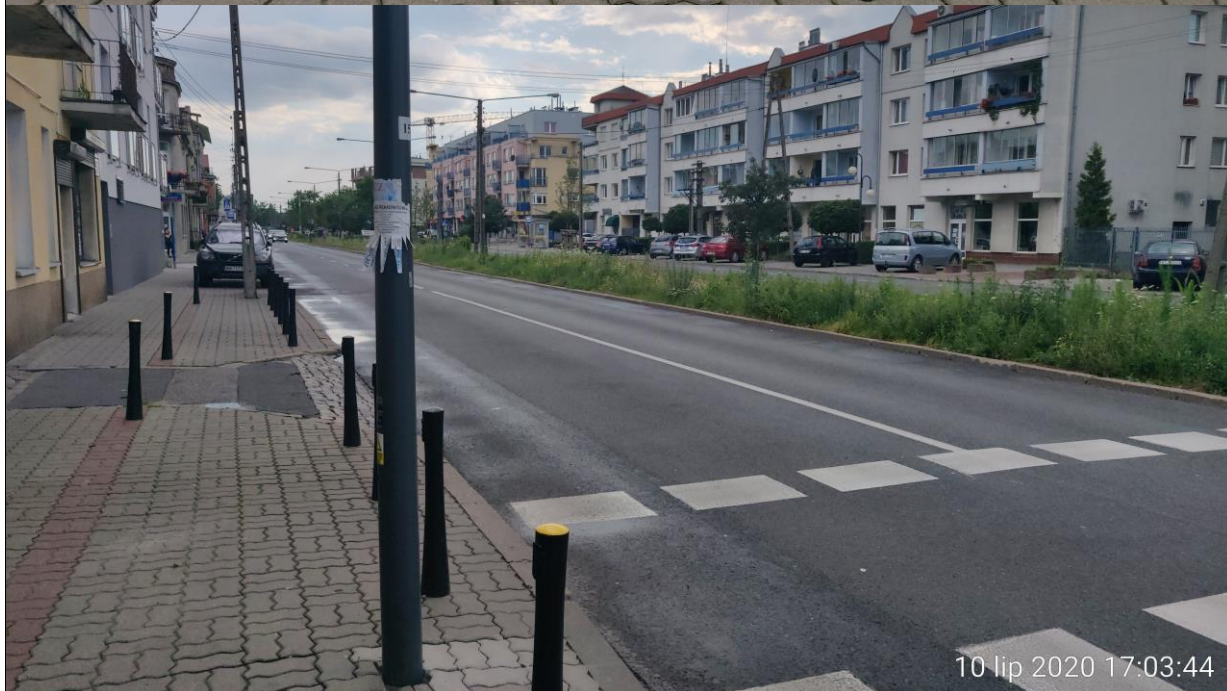
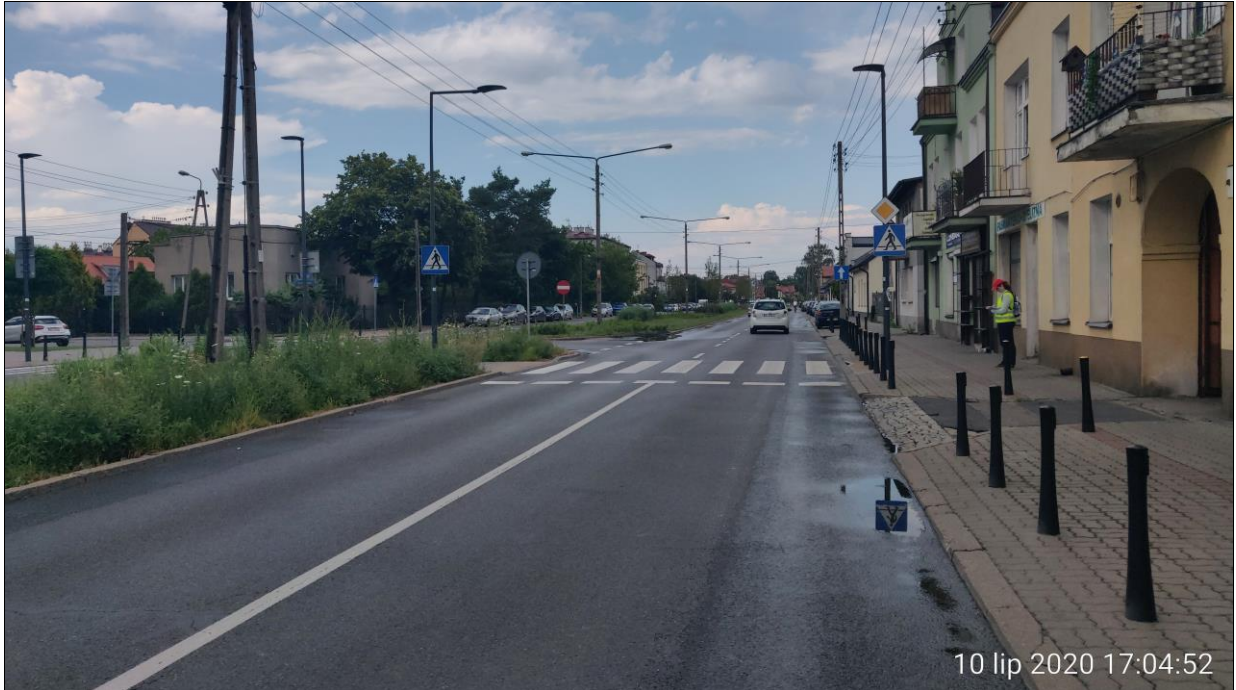
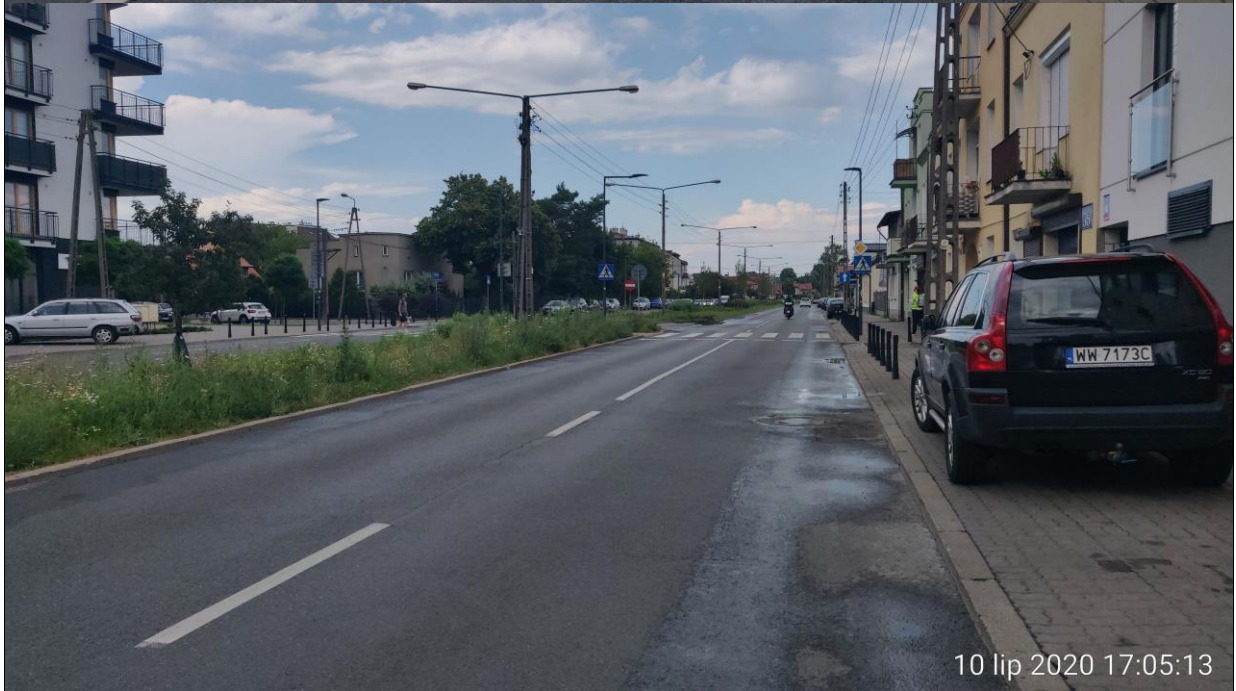
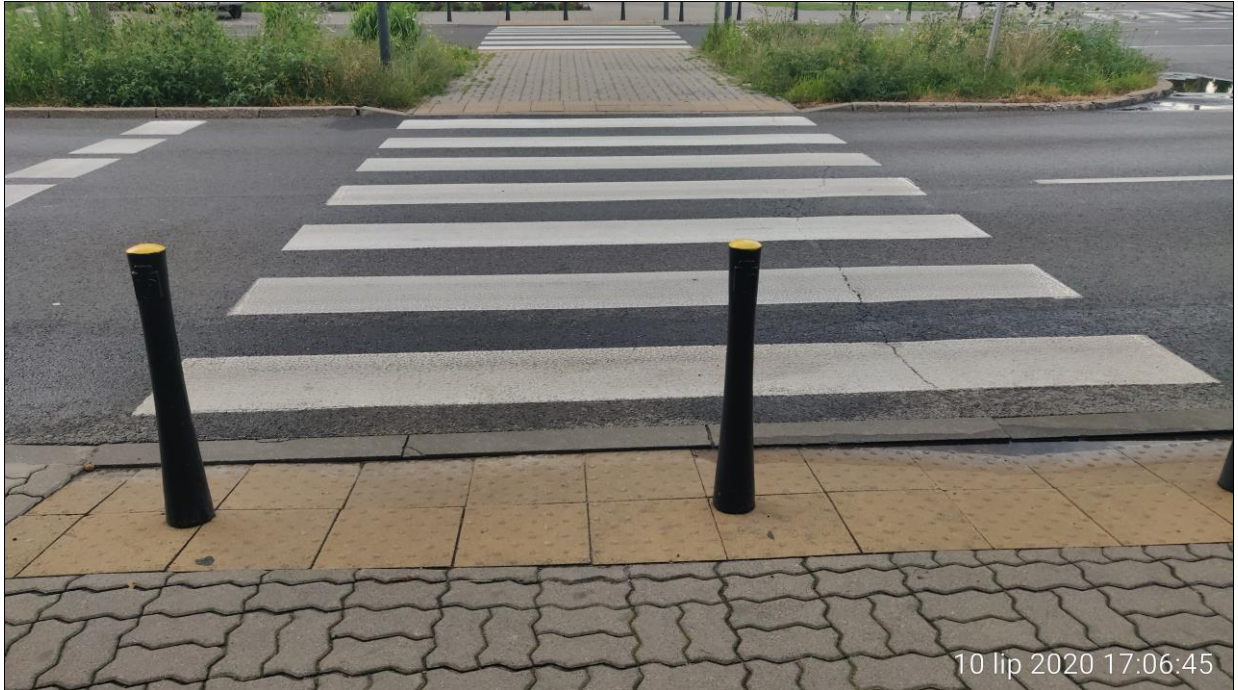
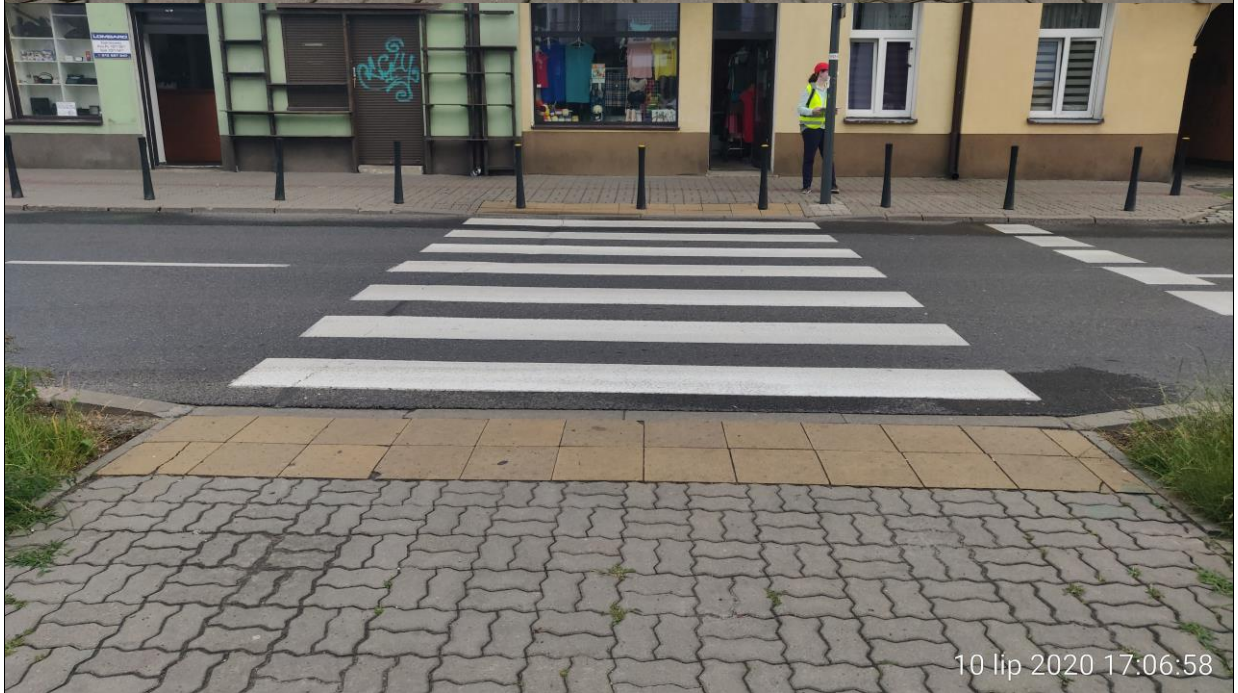
ZDJĘCIA

W obszarze przejścia dla pieszych występuje zagrożenie wynikające z geometrii i organizacji ruchu. Przejście dla pieszych wyznaczono przez dwa pasy ruchu w jednym kierunku na długim prostym odcinku drogi. Na takich przekrojach drogowych rejestruje się wysokie i bardzo wysokie prędkości pojazdów, co może prowadzić do zdarzeń drogowych z udziałem pieszych o dużej ciężkości ofiar. Dodatkowo może wystąpić niezgodne z przepisami o ruchu drogowym, lecz często obserwowane, zachowanie kierujących, polegające na tym, że na jednym pasie kierujący ustąpi pierwszeństwa pieszym, a kierujący na sąsiednim pasie pierwszeństwa nie udzieli. Karoseria pierwszego pojazdu będzie stanowiła ograniczenia widoczności na pieszego dla kierującego pojazdem na sąsiednim pasie.

W obszarze przejścia dla pieszych (po stronie wschodniej) zdiagnozowano występowanie lokalnego najniższego punktu niwelety. Oznacza to, że woda deszczowa będzie zbierała się na przejściu. Piesi oczekujący mogą być opryskiwani przez pojazdy przejeżdżające. W okresach mrozów miejsce w obszarze tego miejsca jest obciążone większym ryzykiem powstawania śliskości. Powstawanie obszarów oblodzenia w obszarze przejścia jest szczególnie niebezpieczne i może prowadzić do poślizgnięć i upadków pieszych, co może być przyczyną urazów ciała. Dodatkowo oblodzenie w obszarze przejścia jak i przed nim znacznie wydłuży drogę hamowania pojazdów w tak newralgicznym miejscu.

Zaleca się instalację sygnalizacji świetlnej. Do czasu instalacji sygnalizacji świetlnej należy wprowadzić elementy uspokojenia ruchu drogowego, np. progi wyspowe. Zaleca się to zrealizować systemowo na całym ciągu Al. Generała Antoniego Chruściela „Montera”.

Należy zrealizować poprawne rozwiązanie wysokościowe jezdni w obszarze przejścia.
