FORMULARZ AUDYTU BRD		Arkusz 1
Audytor	Tomasz Mackun	
Data, Godzina	10.07.2020 16:40	
Pogoda	Słonecznie

METRYKA WEDŁUG INWENTARYZACJI			
NR PRZEJŚCIA	3348		
DZIELNICA	Rembertów	KATEGORIA	powiatowa
ULICA	Generała Antoniego Chruściela „Montera”	LICZBA PASÓW	2
SKRZYŻOWANIE ZJAZD	Fizyków		
OPIS	przez Chruściela, jezdnia E

Przeście dla pieszych przez Aleję Generała Antoniego Chruściela „Montera” przez dwa pasy ruchu w jednym kierunku.

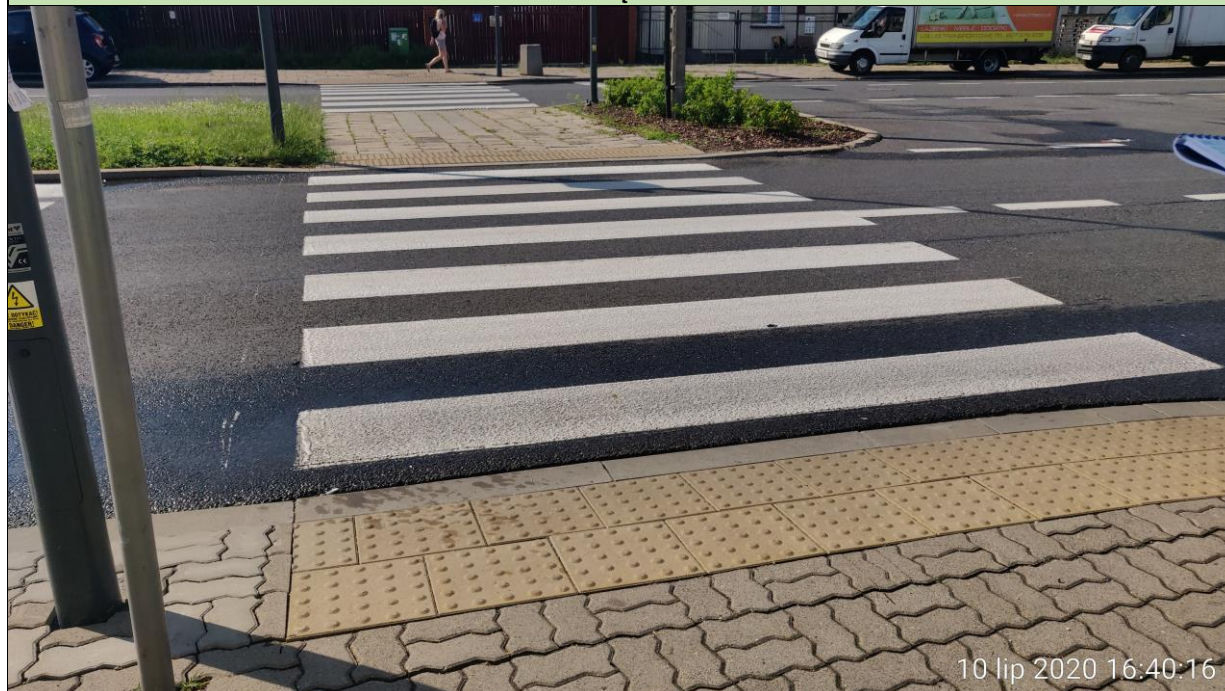
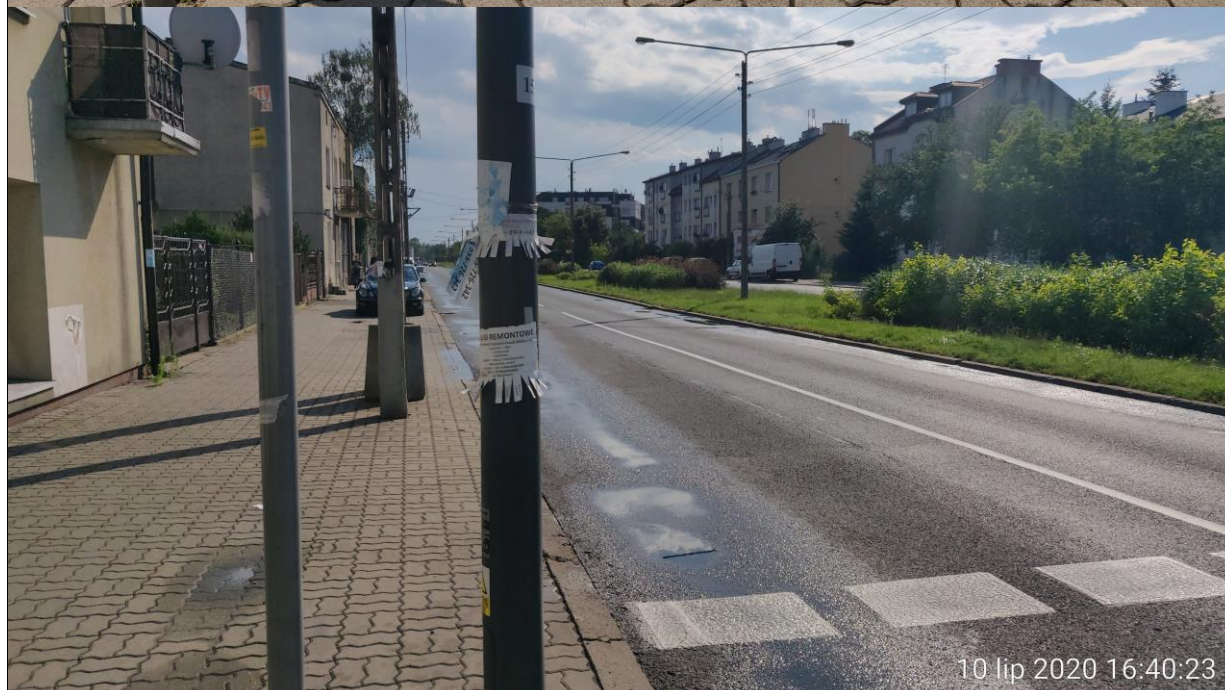
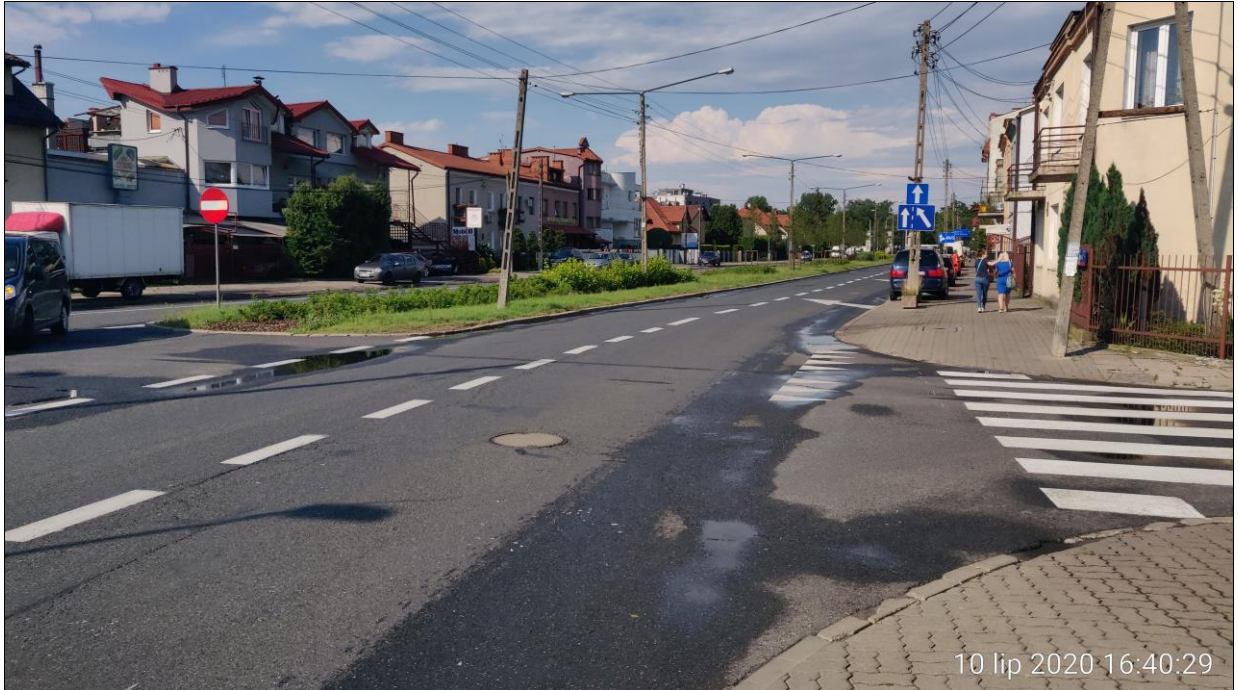
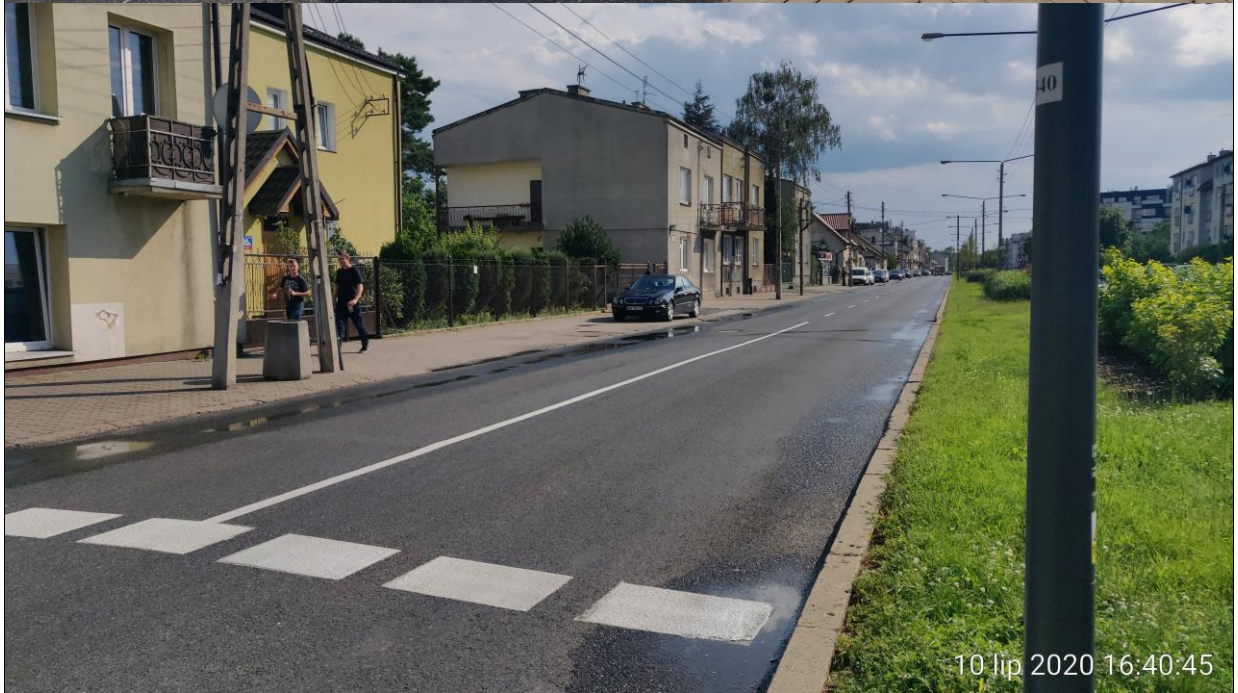
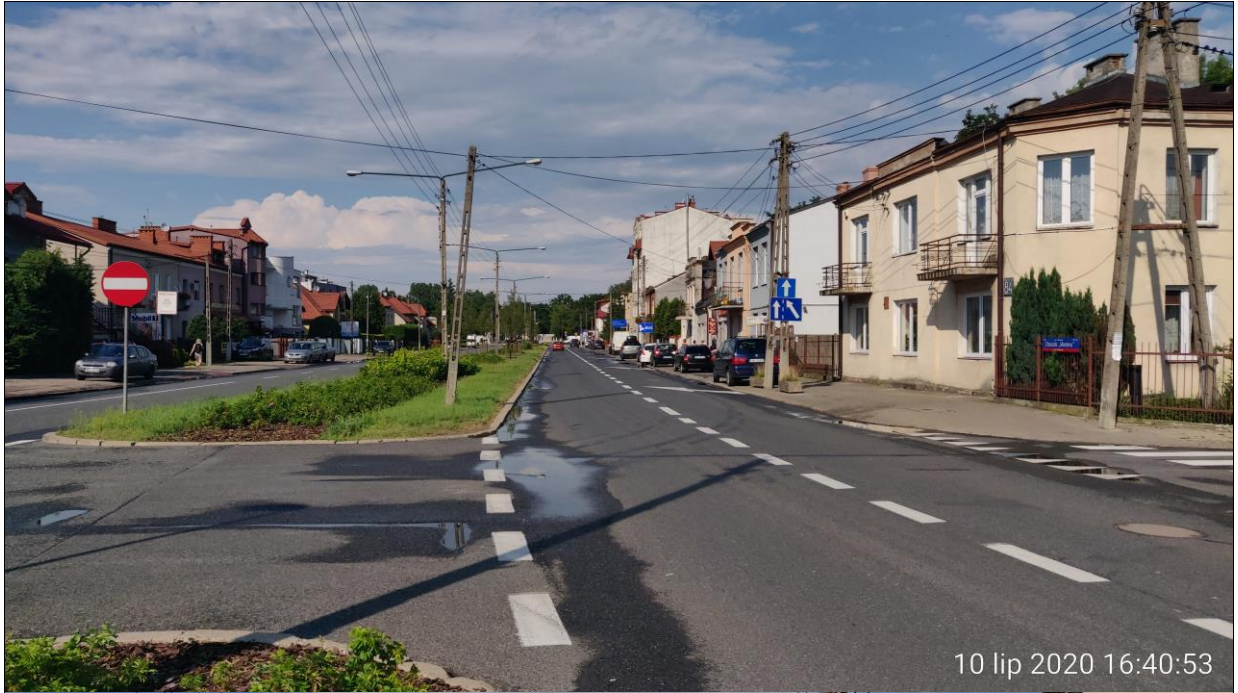
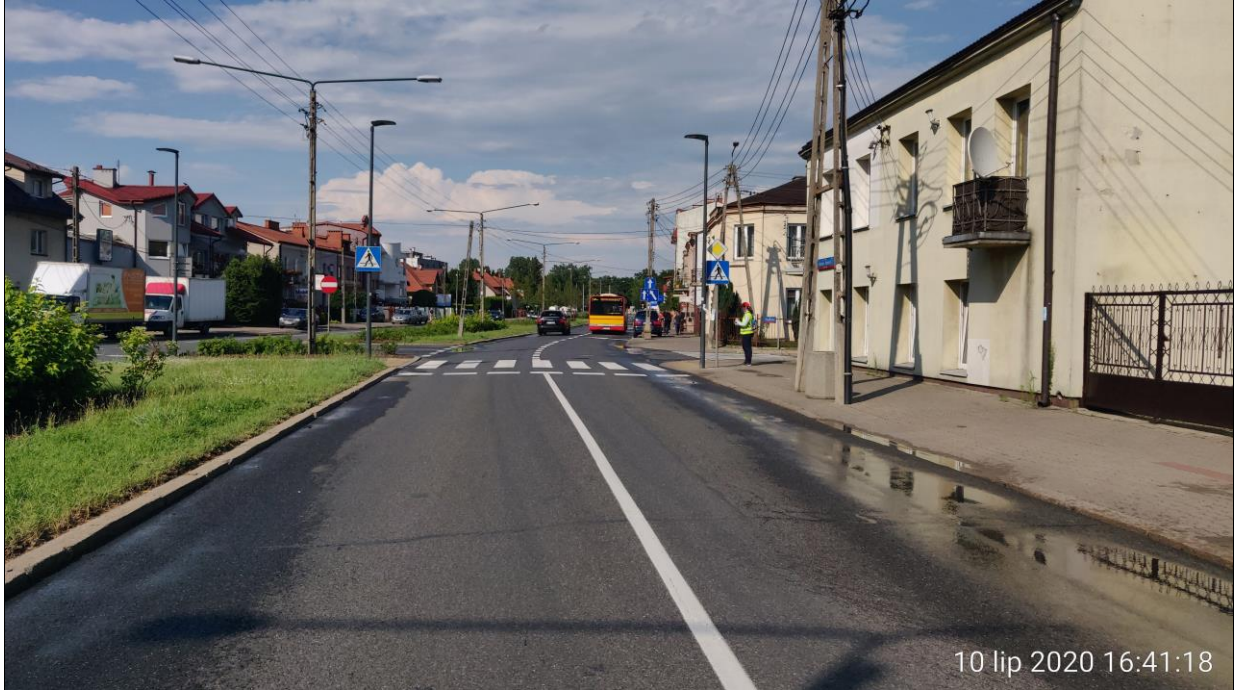
ZDJĘCIA

W obszarze przejścia dla pieszych występuje zagrożenie wynikające z geometrii i organizacji ruchu. Przejście dla pieszych wyznaczono przez dwa pasy ruchu w jednym kierunku na długim prostym odcinku drogi. Na takich przekrojach drogowych rejestruje się wysokie i bardzo wysokie prędkości pojazdów co może prowadzić do zdarzeń drogowych z udziałem pieszych o dużej ciężkości ofiar. Dodatkowo może wystąpić niezgodne z przepisami o ruchu drogowym, lecz często obserwowane, zachowanie kierujących, polegające na tym, że na jednym pasie kierujący ustąpi pierwszeństwa pieszym a kierujący na sąsiednim pasie pierwszeństwa nie udzieli. Karoseria pierwszego pojazdu będzie stanowiła ograniczenia widoczności na pieszego dla kierującego pojazdem na sąsiednim pasie.

Po stronie wschodniej przejścia, bezpośrednio przed przejściem słupy i znaki tworzą ograniczenie widoczności. Dodatkowo zaparkowane pojazdy istotnie ograniczają widoczność na pieszego. Przed przejściem, wzdłuż jezdni chodnik urządzono tak, że to wręcz sugeruje, że jest to strefa przeznaczona do parkowania. Ograniczenia widoczności mogą powodować bardzo groźne w skutkach sytuacje na drodze. Kierujący zbliżający się do przejścia dla pieszych, muszą mieć możliwość dostrzegania pieszych zbliżających się do przejścia i jednocześnie piesi muszą mieć możliwość obserwacji potoków ruchu. Kierowca oraz pieszy mają swoje prawa i obowiązki. Kierowca powinien dostosować swoją prędkość, aby zatrzymać się w przypadku, gdy pieszy wkroczy na przejście dla pieszych. Pieszy natomiast powinien upewnić się, że może przekraczać przejście dla pieszych. W sytuacji, gdy występują ograniczenia widoczności kierowca i pieszy nie są w stanie zrealizować swoich obowiązków, w zakresie dostosowania dynamiki ruchu i upewnienia się co do możliwości dalszego przemieszczania. Pieszy widząc przejście dla pieszych ma wrażenie, że jest bezpieczny i często wkracza na jezdnię, natomiast kierujący nie mają szansy na dostrzeżenie pieszych z odpowiednim wyprzedzeniem. Użytkownicy są zaskakiwani i może okazać się, że ich prędkość jest zbyt duża, aby bezpiecznie zatrzymać pojazd.

Zaleca się instalację sygnalizacji świetlnej. Do czasu instalacji sygnalizacji świetlnej należy wprowadzić elementy uspokojenia ruchu drogowego, np. progi wyspowe. Zaleca się to zrealizować systemowo na całym ciągu Al. Generała Antoniego Chruściela „Montera”.

Należy przeorganizować przestrzeń chodnika na dojeździe do przejścia – zostało to bardzo dobrze zrobione na przejściu nr 3442. Należy zastosować fizyczne środki uniemożliwiające parkowanie w bliskości przejścia dla pieszych, do czasu realizacji fizycznych środków należy wzmocnić nadzór nad nieprawidłowym parkowaniem.
