FORMULARZ AUDYTU BRD		Arkusz 1
Audytor	Joanna Wachnicka	
Data, Godzina	16.06.2017 08:33	
Pogoda	Zachmurzenie: Częściowe

METRYKA WEDŁUG INWENTARYZACJI			
NR PRZEJŚCIA	337		
DZIELNICA	Mokotów	KATEGORIA	powiatowa
ULICA	Jana Pawła Woronicza	LICZBA PASÓW	4
SKRZYŻOWANIE ZJAZD	Spartańska		
OPIS	przez Woronicza

FORMULARZ AUDYTU BRD		Arkusz 2
NR PRZEJŚCIA	337

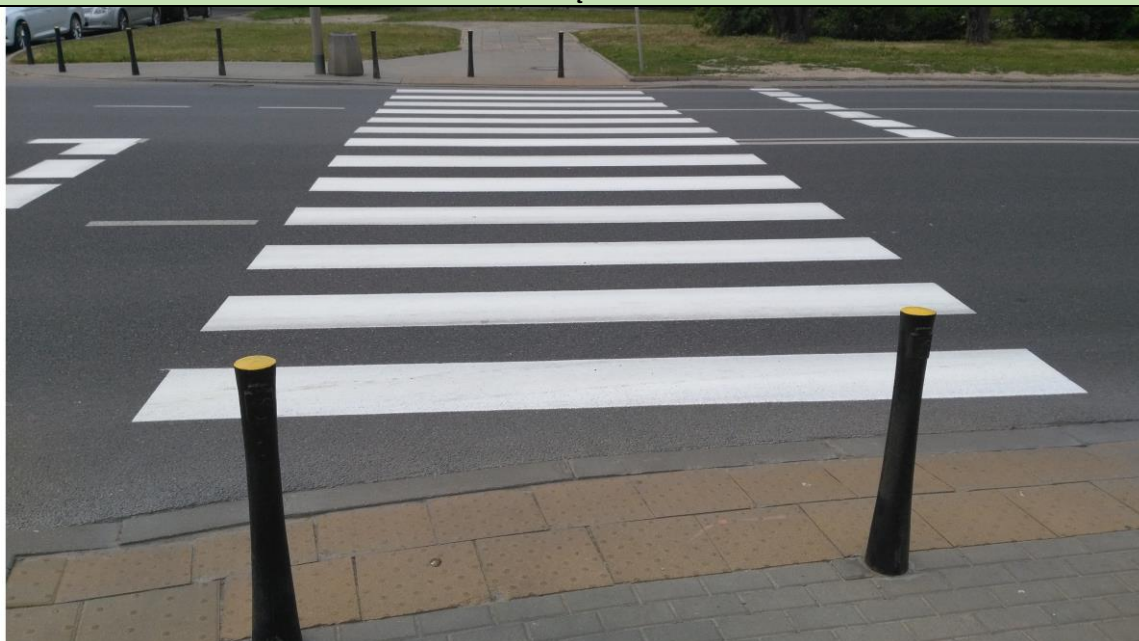
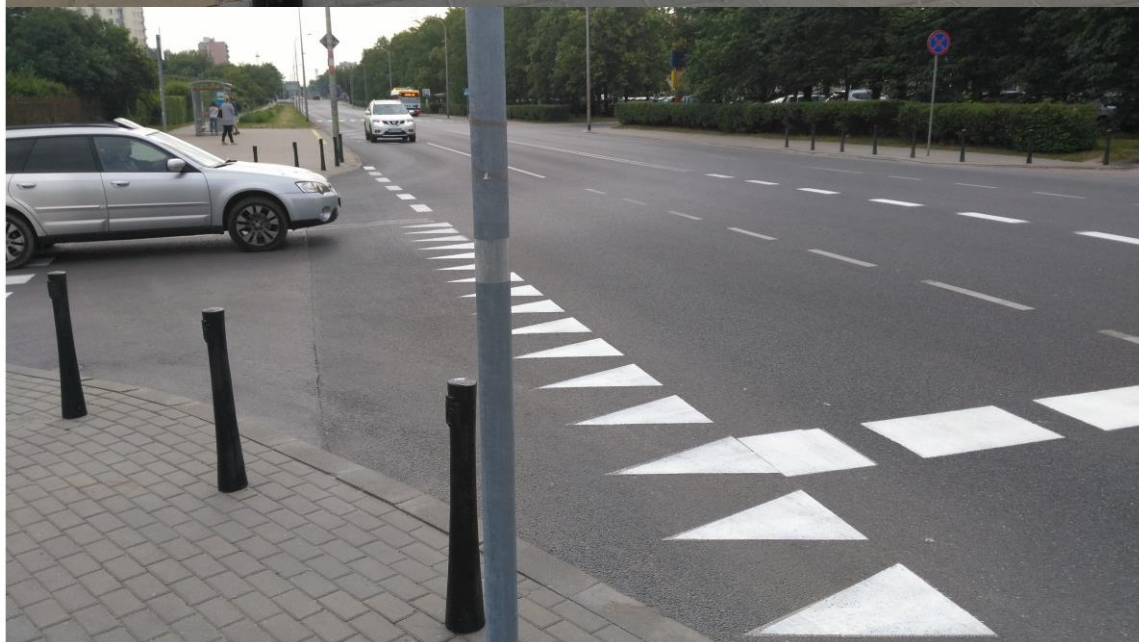
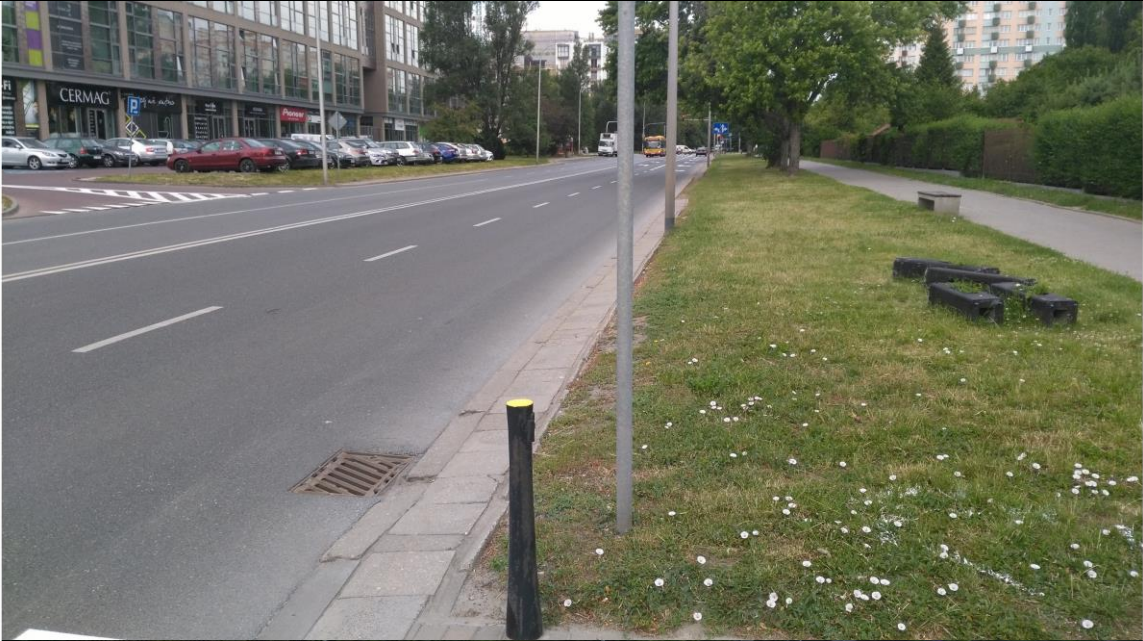
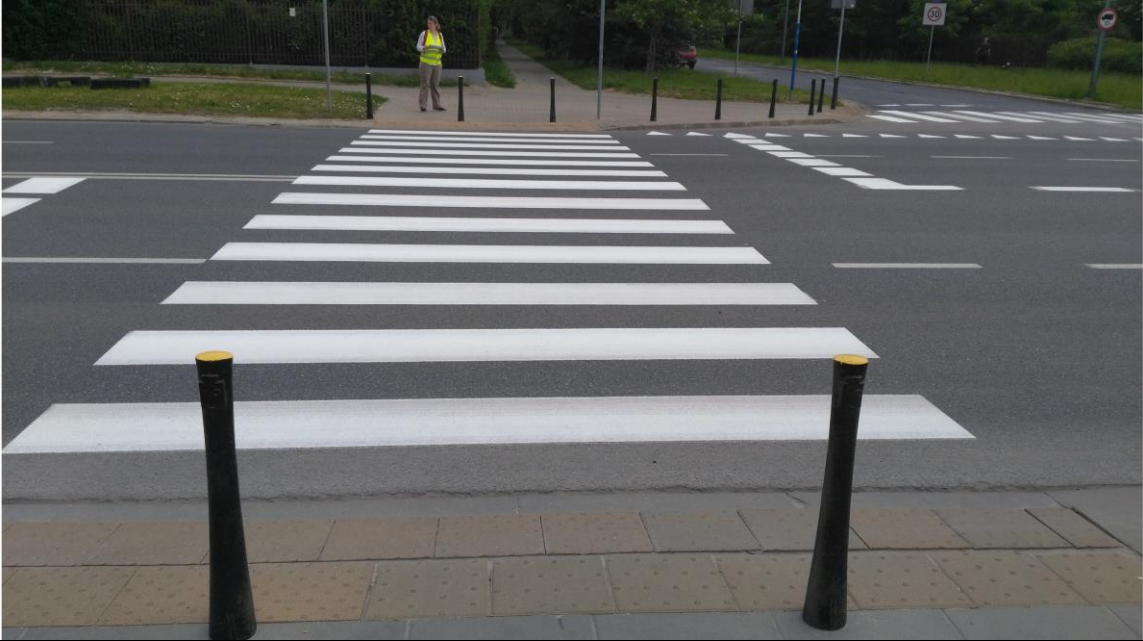
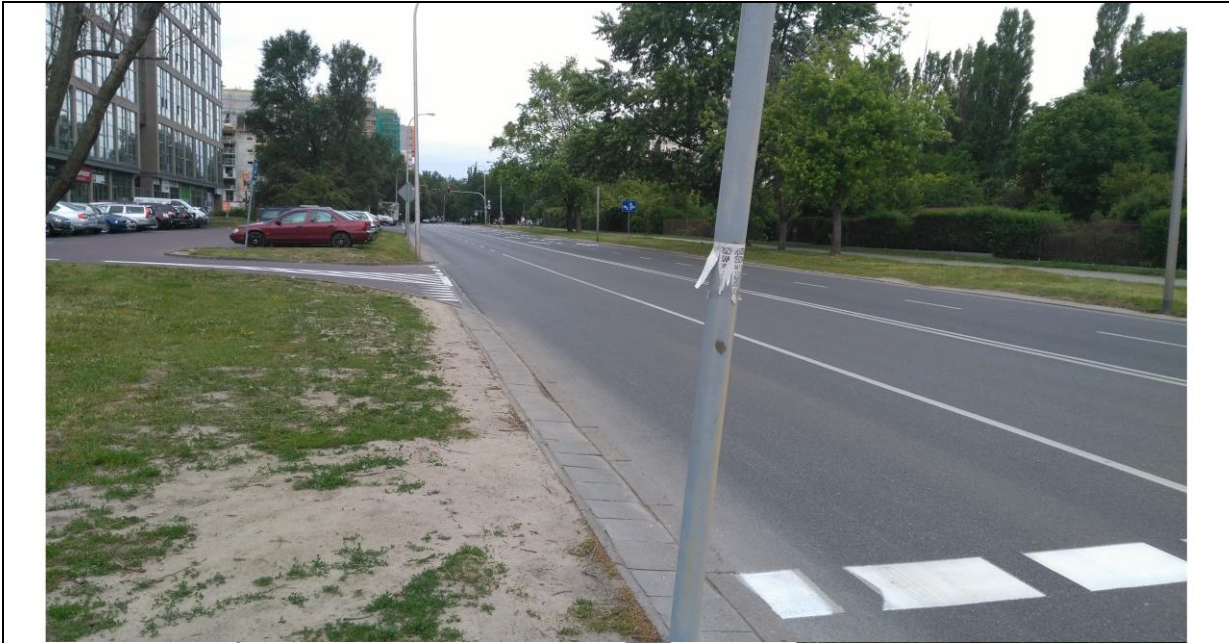
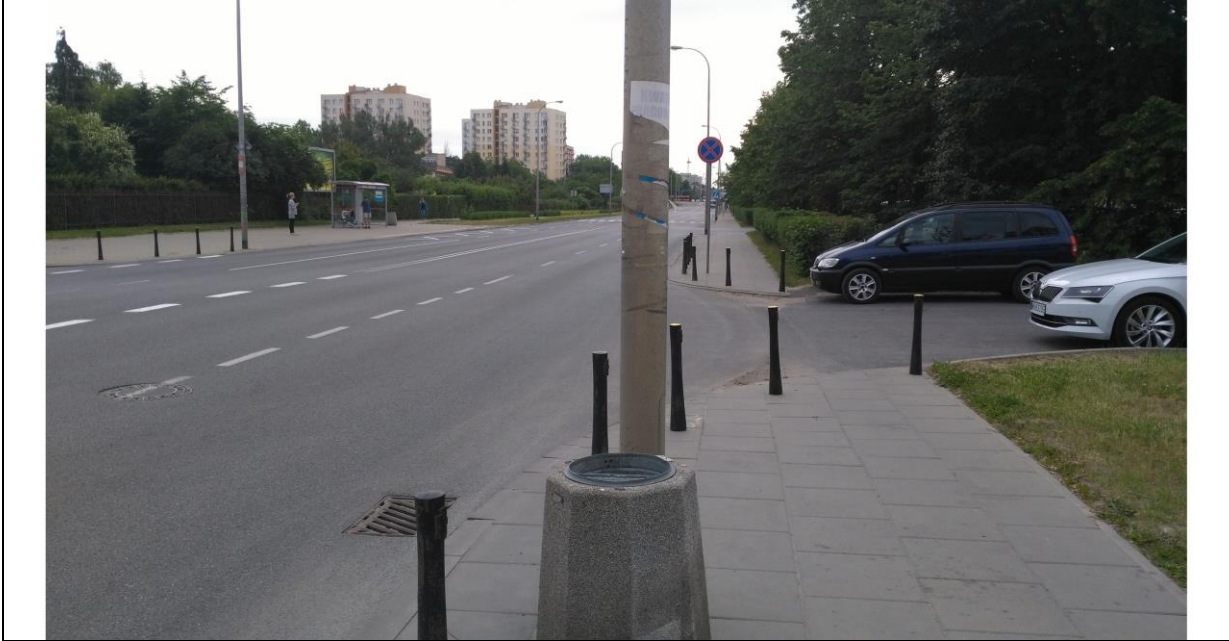
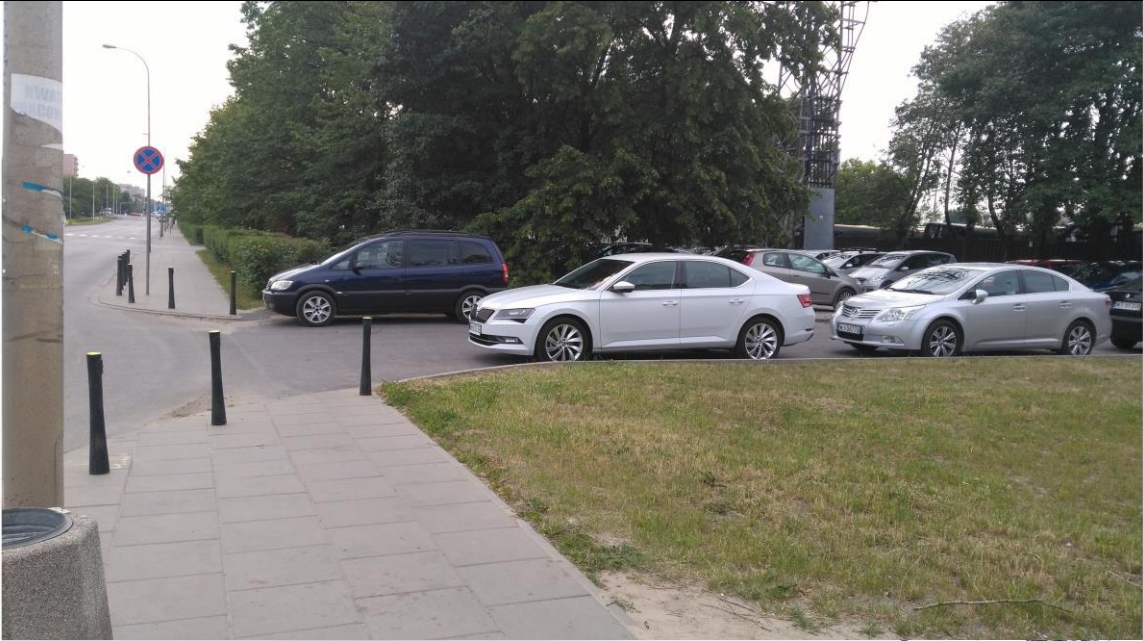
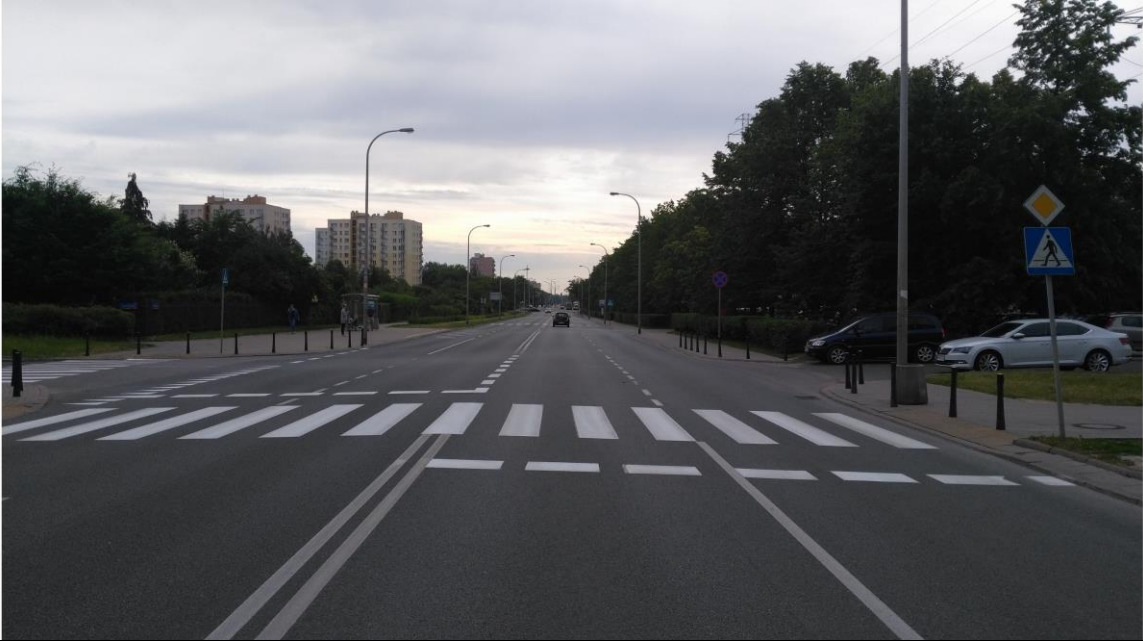
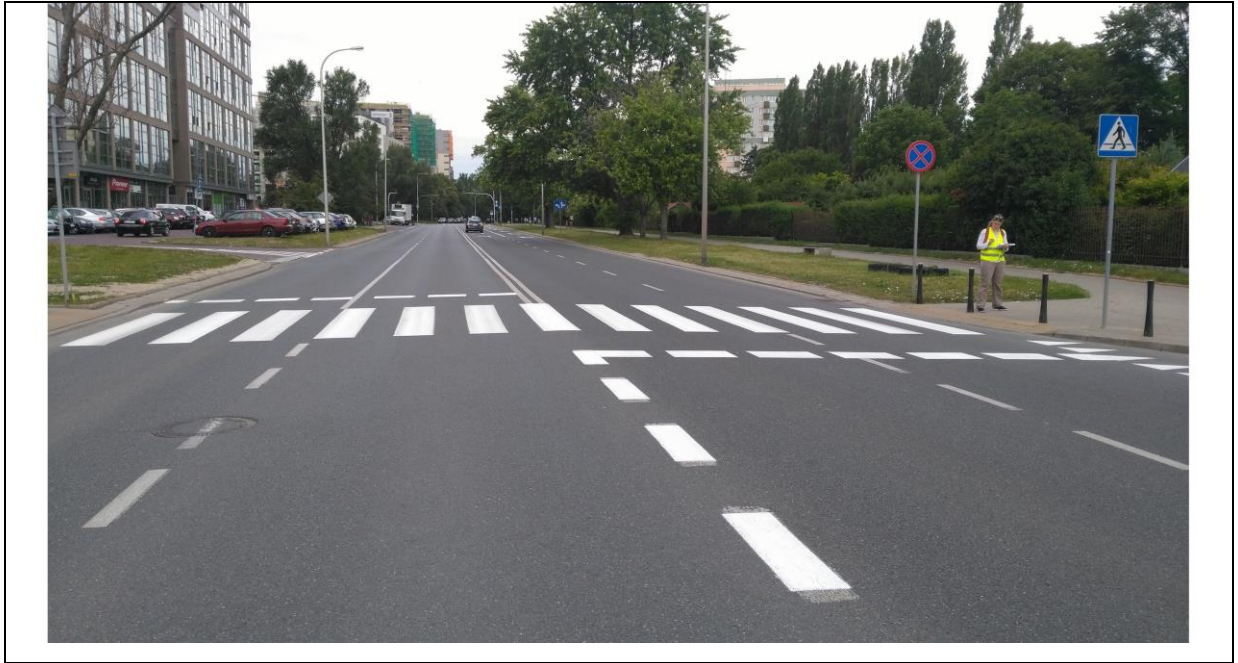
ZDJĘCIA

Podstawowym problemem tego przejścia jest jego zbyt duża długość. Pieszy podczas przekraczania jezdni musi przejść przez 4 pasy (po dwa w przeciwnych kierunkach) czyli łącznie 13 metrów. Jednocześnie ulica, na której znajduje się przejście, przebiega na odcinku prostym na długim odcinku. Powoduje to rozwijanie przez kierowców bardzo dużych prędkości. Mimo dobrej widoczności pieszego i pojazdów, kierowcy nie zwalniają na dojeździe do przejścia i piesi nie decydują się przekraczać przejścia lub przez nie niemalże przebiegają. Taka sytuacja jest niedopuszczalna ponieważ może doprowadzić do wypadku. Zaobserwowane prędkości pojazdów przejeżdżających przez przejście były dużo większe od 50 km/h w związku z czym najeżdżanie na pieszego w tym miejscu grozi wypadkiem śmiertelnym lub bardzo ciężkim w skutkach dla pieszego.

Oceniono, że w obszarze przejścia występuje znaczna prędkość pojazdów. W przypadku zdarzenia z udziałem pieszych może to prowadzić do bardzo groźnych skutków.

Na jezdni przed przejściem w kierunku zachodnim znajduje się przystanek autobusowy. Autobus w momencie postoju na przystanku zasłania widoczność kierowcy zbliżającemu się od strony wschodniej do przejścia (jadącemu drugim pasem). Pieszy chcący wejść na przejście również nie może dobrze ocenić sytuacji ponieważ autobus zasłania jemu widoczność.

Zaleca się skrócenie przejścia dla pieszych poprzez wykonanie azyli dla pieszych, wraz z wykonaniem urządzeń wymuszających na kierowcach redukcję prędkości. Jednocześnie zaleca się instalację sygnalizacji świetlnej w celu zapewnienia pieszym bezpiecznego przejścia na drugą stronę. Dzięki temu kierowcy będą się musieli zatrzymać przed przejściem, a piesi komfortowo przejdą na drugą stronę ulicy.

Należy zastosować środki fizyczne i nadzoru nad prędkością zmuszające kierujących do poruszania się z prędkością 30 km/h lub/i zainstalować sygnalizację świetlną.

Zaleca się wybudowanie zatoki autobusowej w tym miejscu.
