FORMULARZ AUDYTU BRD		Arkusz 1
Audytora	Tomasz Mackun	
Data, Godzina	10.07.2020 16:59	
Pogoda	Zachmurzenie: Częściowe

METRYKA WEDŁUG INWENTARYZACJI			
NR PRZEJŚCIA	3383		
DZIELNICA	Rembertów	KATEGORIA	powiatowa
ULICA	Generała Antoniego Chruściela „Montera”	LICZBA PASÓW	2
SKRZYŻOWANIE ZJAZD	Bombardierów		
OPIS	przez Chruściela, jezdnia W

FORMULARZ AUDYTU BRD		Arkusz 2
NR PRZEJŚCIA	3383

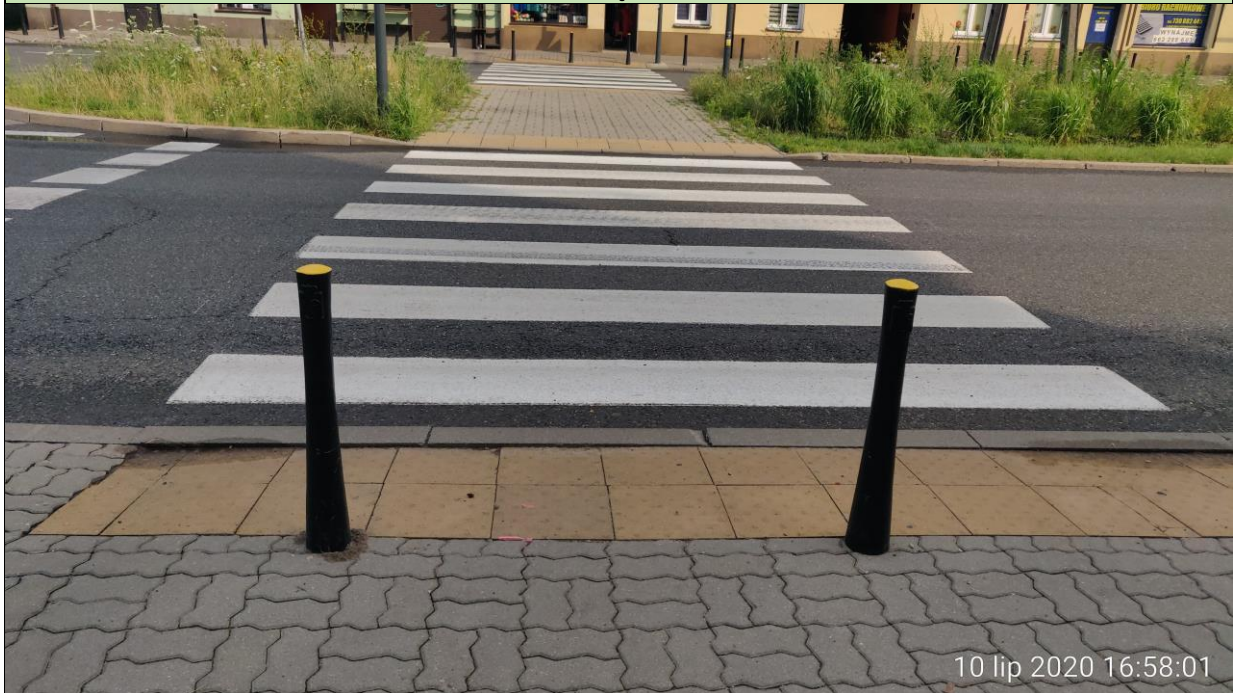
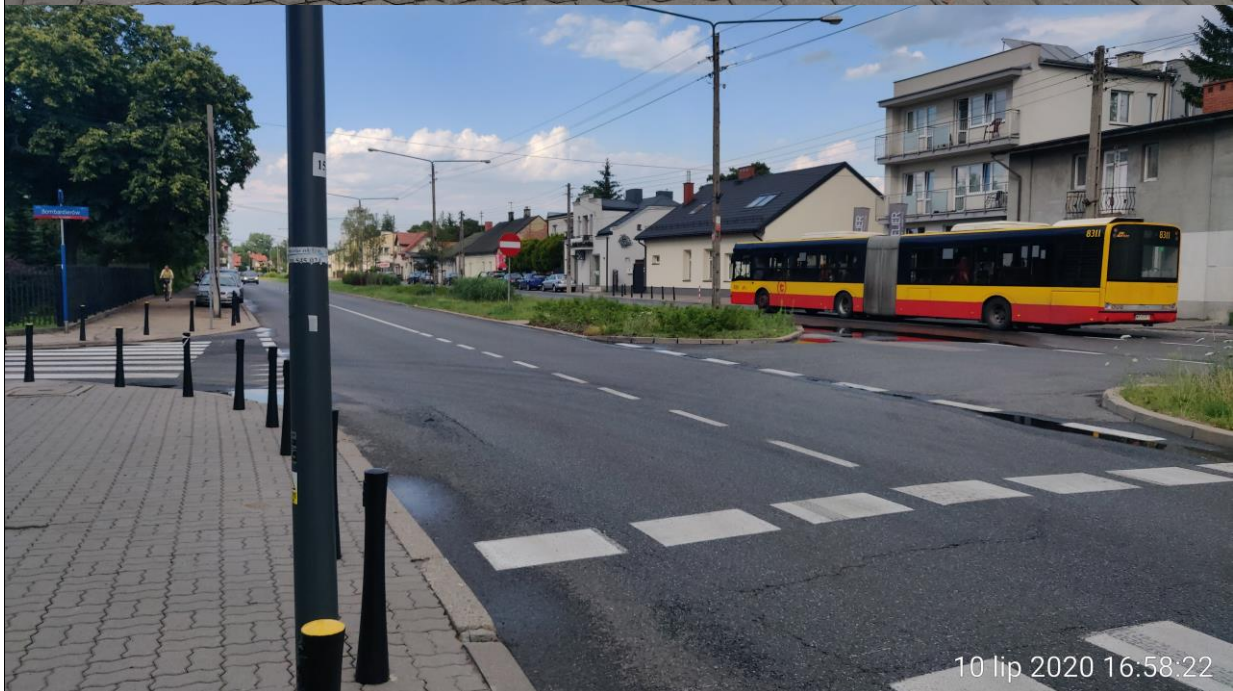
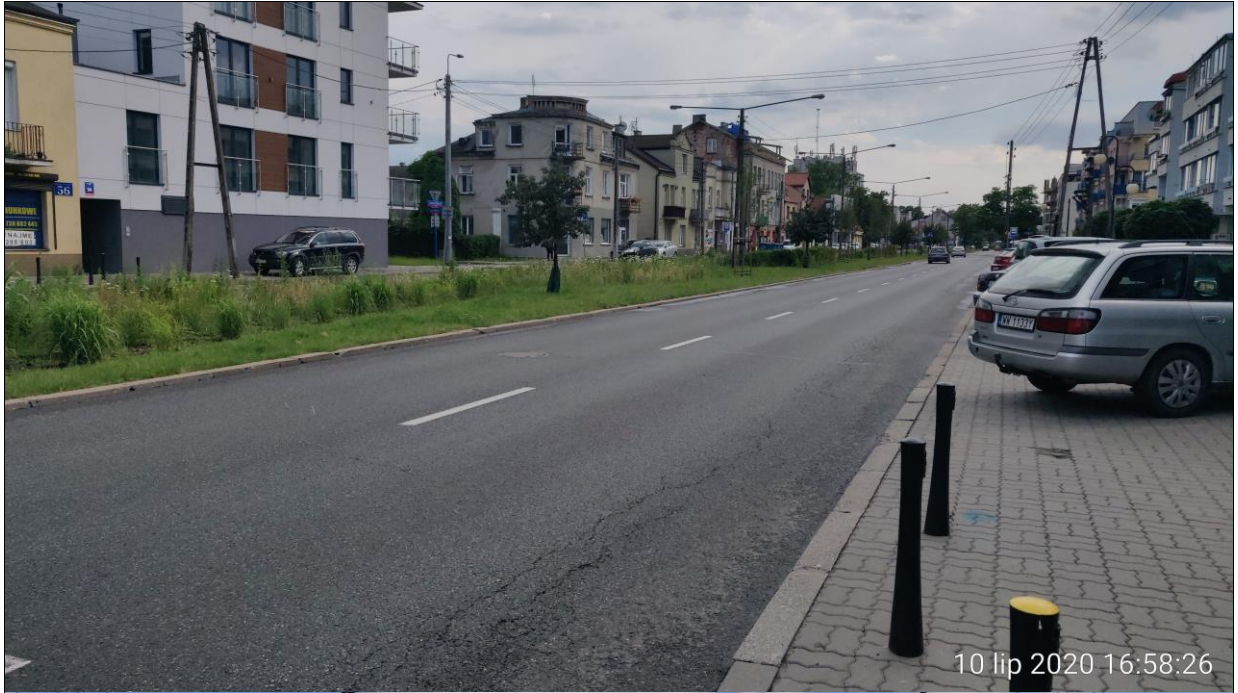
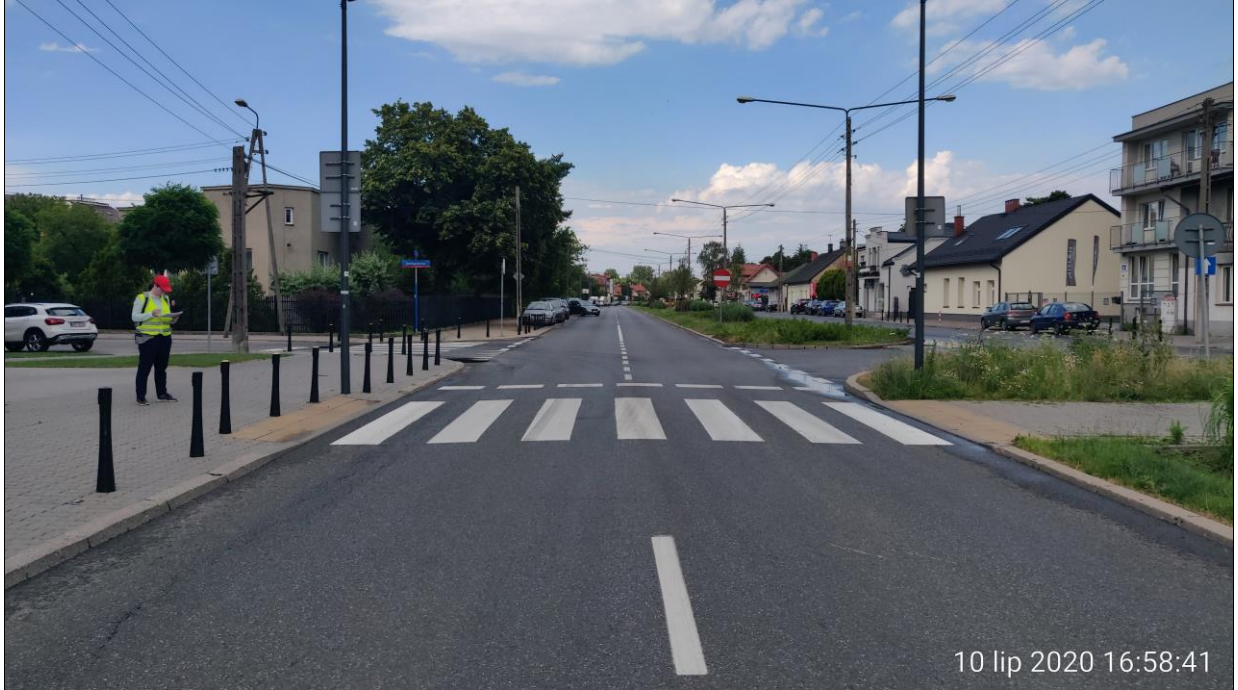
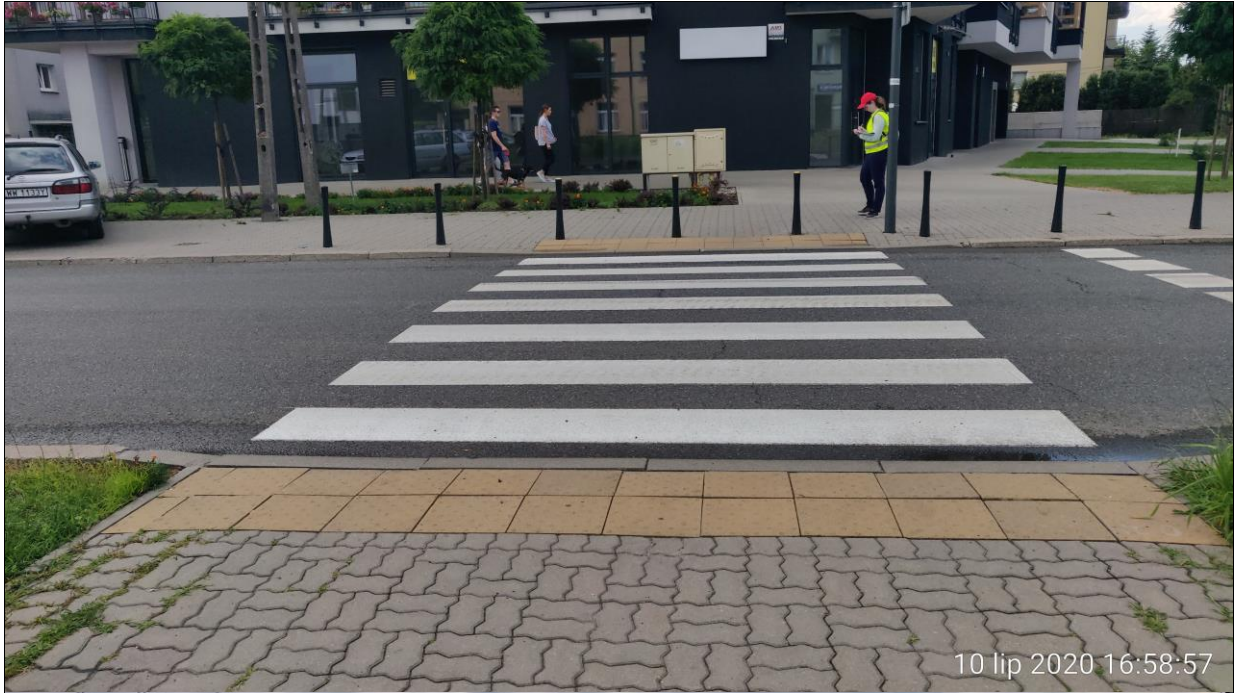
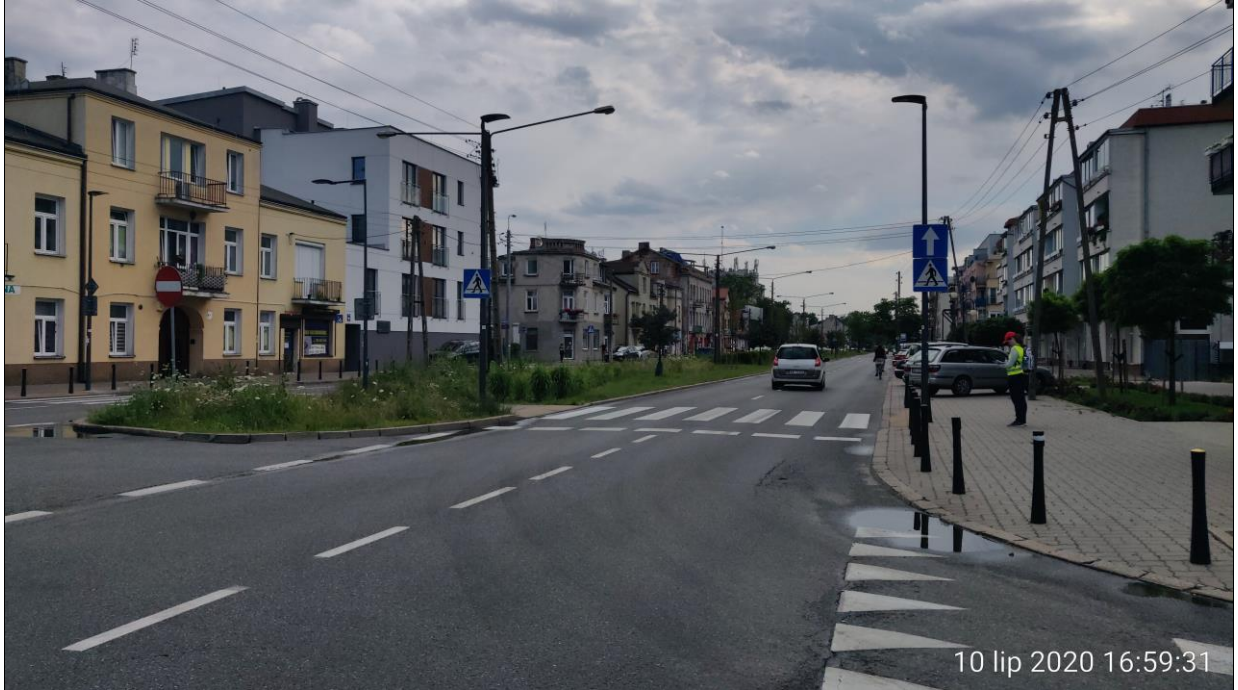
ZDJĘCIA

Przejście dla pieszych przez Aleję Generała Antoniego Chruściela „Montera” przez dwa pasy ruchu w jednym kierunku.

W obszarze przejścia dla pieszych występuje zagrożenie wynikające geometrii i organizacji ruchu. Przejście dla pieszych wyznaczono przez dwa pasy ruchu w jednym kierunku na długim prostym odcinku drogi. Na takich przekrojach drogowych rejestruje się wysokie i bardzo wysokie prędkości pojazdów, co może prowadzić do zdarzeń drogowych z udziałem pieszych o dużej ciężkości ofiar. Dodatkowo może wystąpić niezgodne z przepisami o ruchu drogowym, lecz często obserwowane, zachowanie kierujących, polegające na tym, że na jednym pasie kierujący ustąpi pierwszeństwa pieszym a kierujący na sąsiednim pasie pierwszeństwa nie udzieli. Karoseria pierwszego pojazdu będzie stanowiła ograniczenia widoczności na pieszego dla kierującego pojazdem na sąsiednim pasie.

Zaleca się instalację sygnalizacji świetlnej. Do czasu instalacji sygnalizacji świetlnej należy wprowadzić elementy uspokojenia ruchu drogowego, np. progi wyspowe. Zaleca się to zrealizować systemowo na całym ciągu Al. Generała Antoniego Chruściela „Montera”.
